ESTUDIO DE LOS MECANISMOS DE  
DEGRADACIÓN CATASTROFICA DE  
COMPONENTES DEL SISTEMA DE COMBUSTIÓN  
DE UNA CALDERA DE 350 MW

**T E S I S**

(MAESTRIA EN METALURGIA)

JOSE JOAQUIN CASTREJON ROMAN

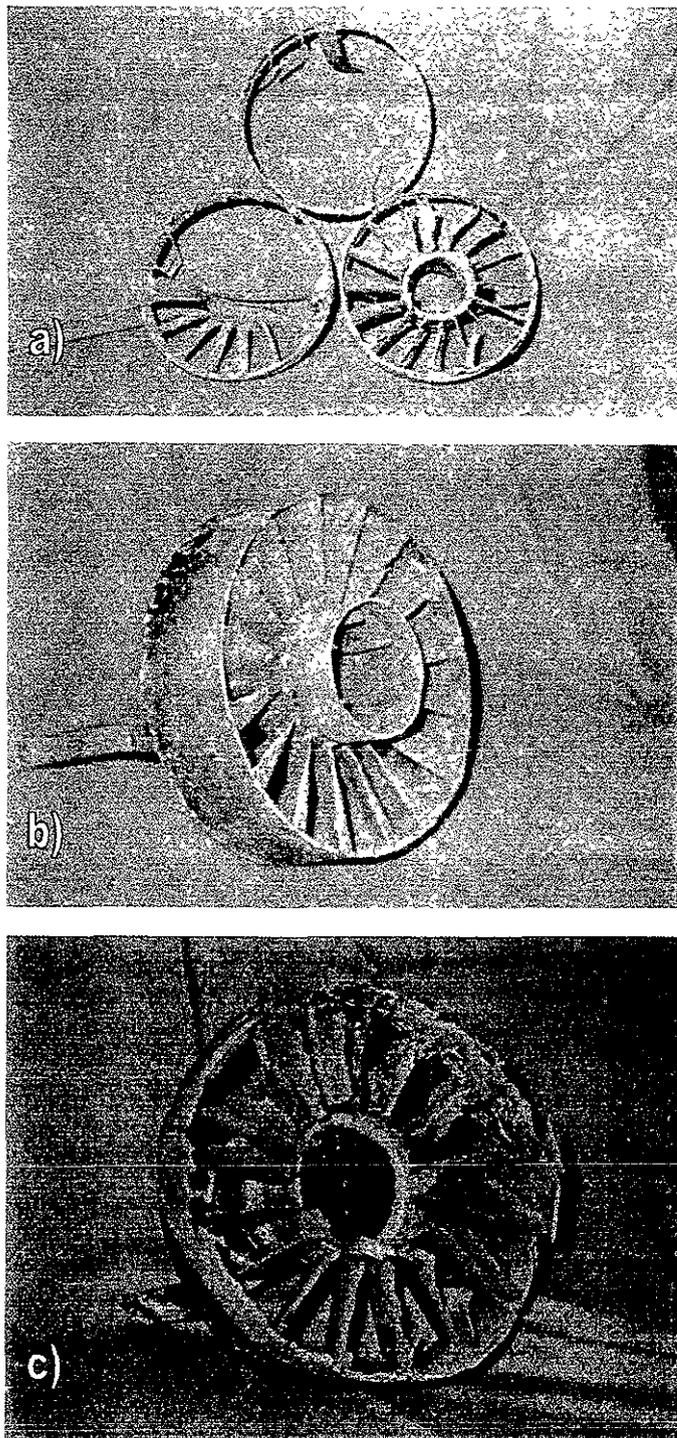
Estas toberas muestran un daño severo en la parte frontal más expuesta a la radiación y es en la parte central donde se tiene la mayor degradación, mientras que en los extremos (ancho de la tobera) la degradación es menor aunque sigue siendo

FIGURA 4.2 (a) Estabilizadores de flama después de un año de operación en un sistema de combustión tangencial de una caldera de 350 MW. (b) Estabilizador E-1 y (c) estabilizador E-2 que presentan diferentes grados de degradación, ambos componentes son de acero inoxidable austenítico 304.

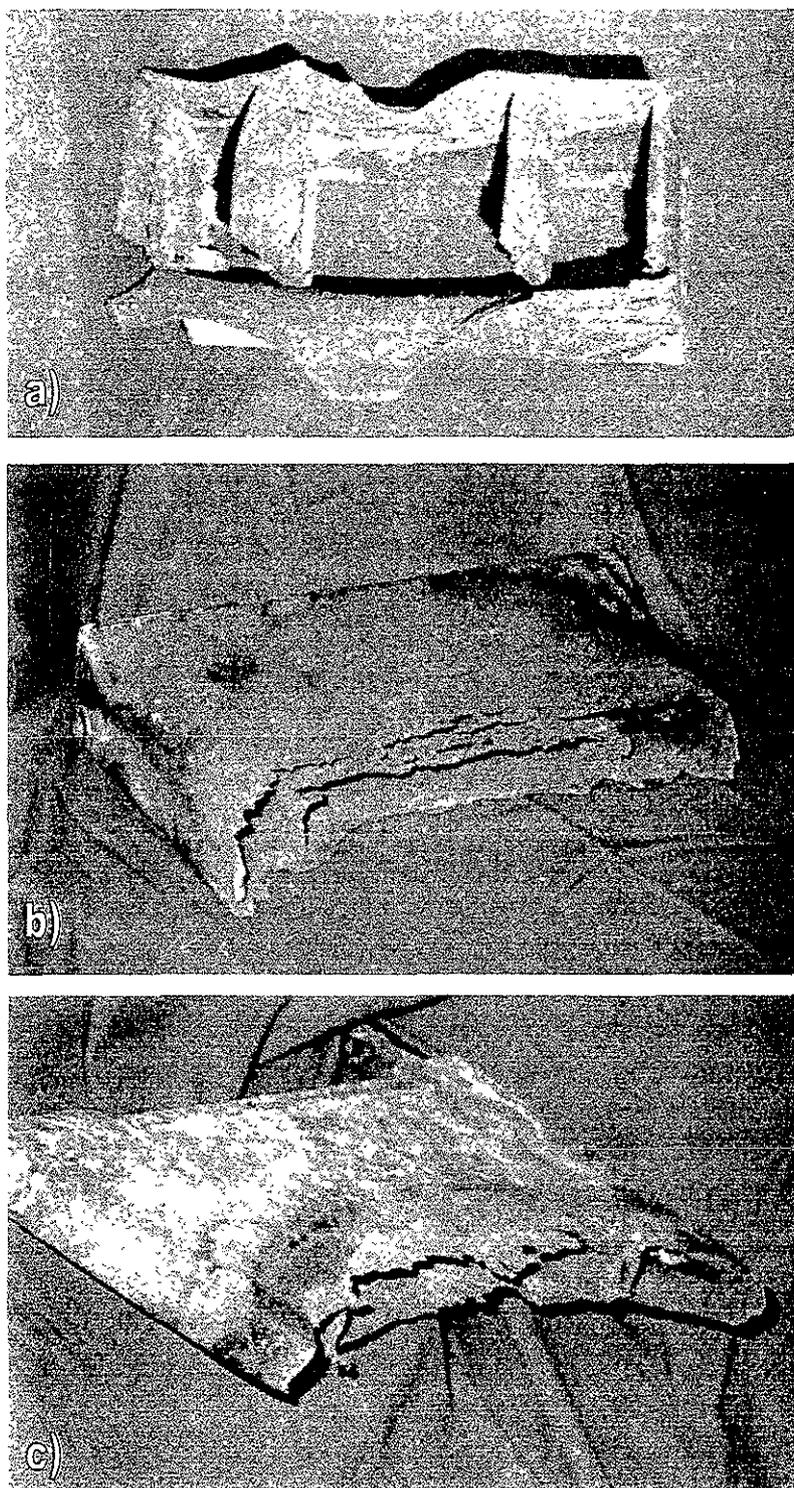
notable. En la Figura 4.3 se aprecian estos componentes y el daño que tienen. Las toberas de aire C-2 y C-3 (Figura 4.3 (b) y (c)) son del mismo tipo de material y de hecho presentan similitud en los frentes de desgaste del material y como se aprecian los depósitos en las zonas dañadas. Los depósitos son negruzcos y se desprenden en forma de escamas, desprendiendo también polvo de diferentes tamaño de partícula. La tobera de aire C-1 (Figura 4.3 (a)) presenta menor degradación por corrosión pero mayor deformación, se nota un adelgazamiento en la parte de mayor daño y de la misma manera que en las otras dos toberas el mayor daño se presenta en la zona central. Es importante hacer notar que la pieza muestra la mayor deformación en la zona dañada, asociada al propio peso de la pared de la tobera ya que esfuerzos externos no existieron (esta situación pudo deberse a la exposición a temperaturas muy elevadas, cercanas a la de fusión que es de 1450 °C). Los depósitos removidos de este componente son parecidos a los obtenidos de las otras toberas de aire.

**FIGURA 4.3** Toberas de aire después de un año de operación en el sistema de combustión de una caldera de 350 MW. (a) Tobera de aire C-1 de acero 446 y (b y c) las toberas de aire C-2 y C-3 respectivamente. Las toberas de aire C-2 y C-3 son ambas de acero HH.

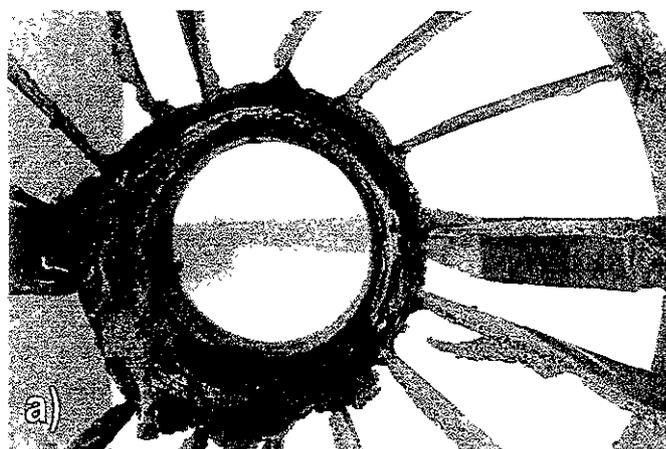
**FIGURA 4.4** Secciones de los estabilizadores de flama. (a) Zona central del estabilizador E-2 que muestra degradación severa y la presencia de depósitos de color gris plateado. (b) Zona del anillo exterior del estabilizador de flama E-2 y (c) un alabe de dicho estabilizador, mostrando en ambos la misma morfología para los depósitos.

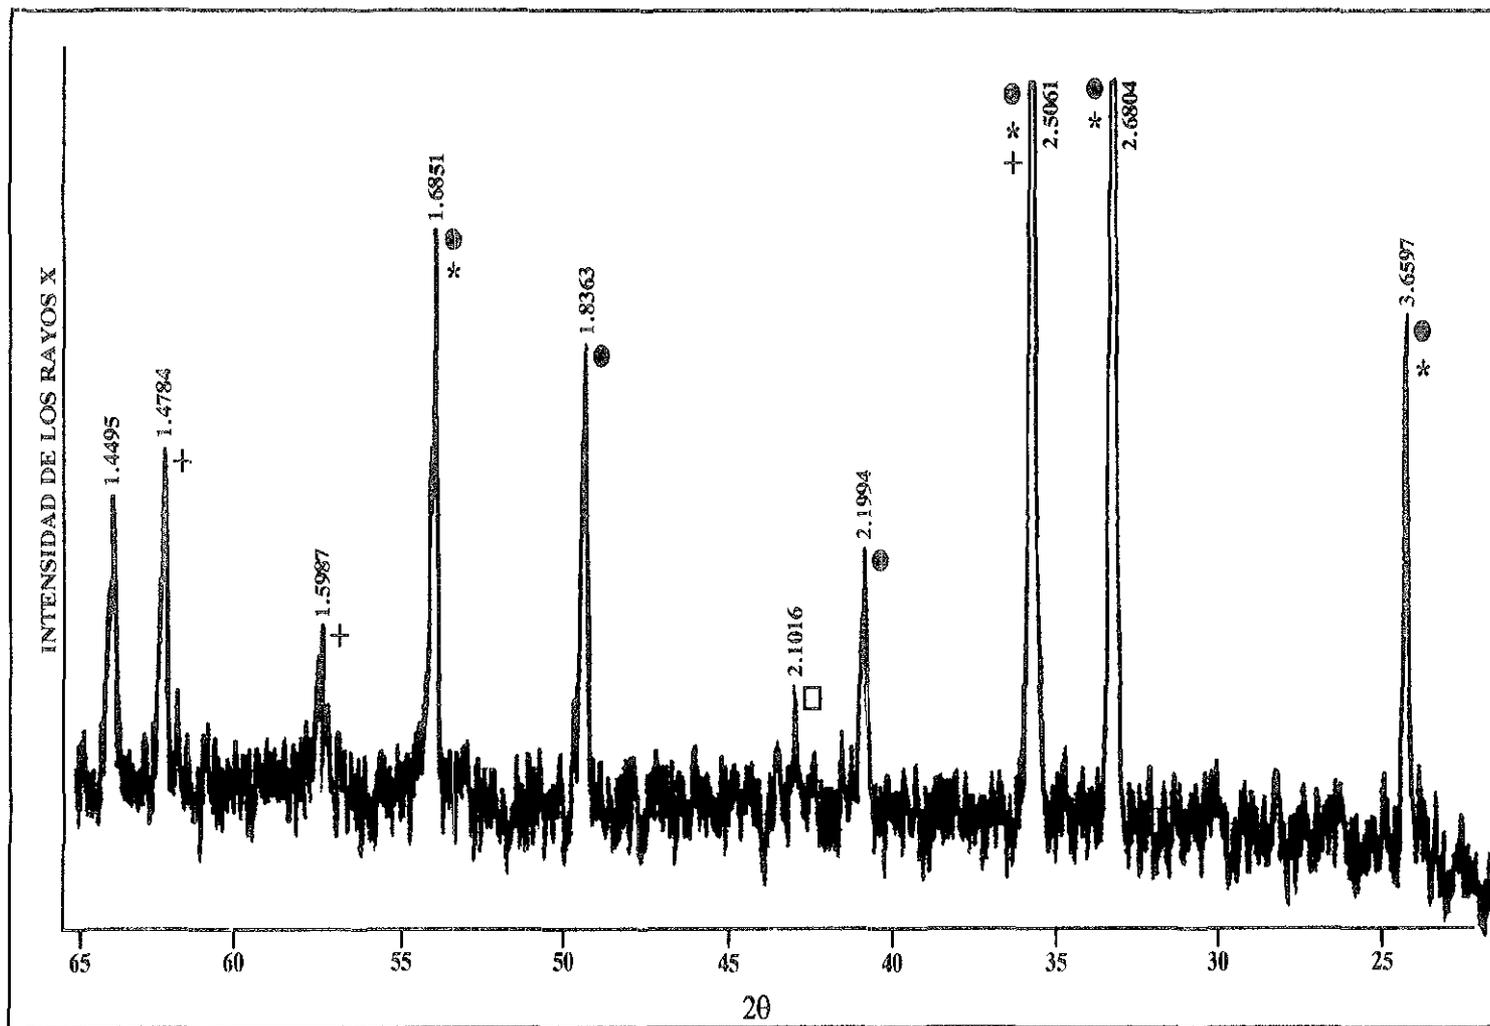
FIGURA 4.6 Espectro obtenido por difracción de rayos X correspondiente a los depósitos recolectados de los álabes del estabilizador de flama E-2 (acero 304). ●  $\text{Fe}_2\text{O}_3$  \*  $\text{FeCr}_2\text{O}_4$  +  $\text{Cr}_2\text{O}_3$  □  $\text{NiFe}_2\text{O}_4$

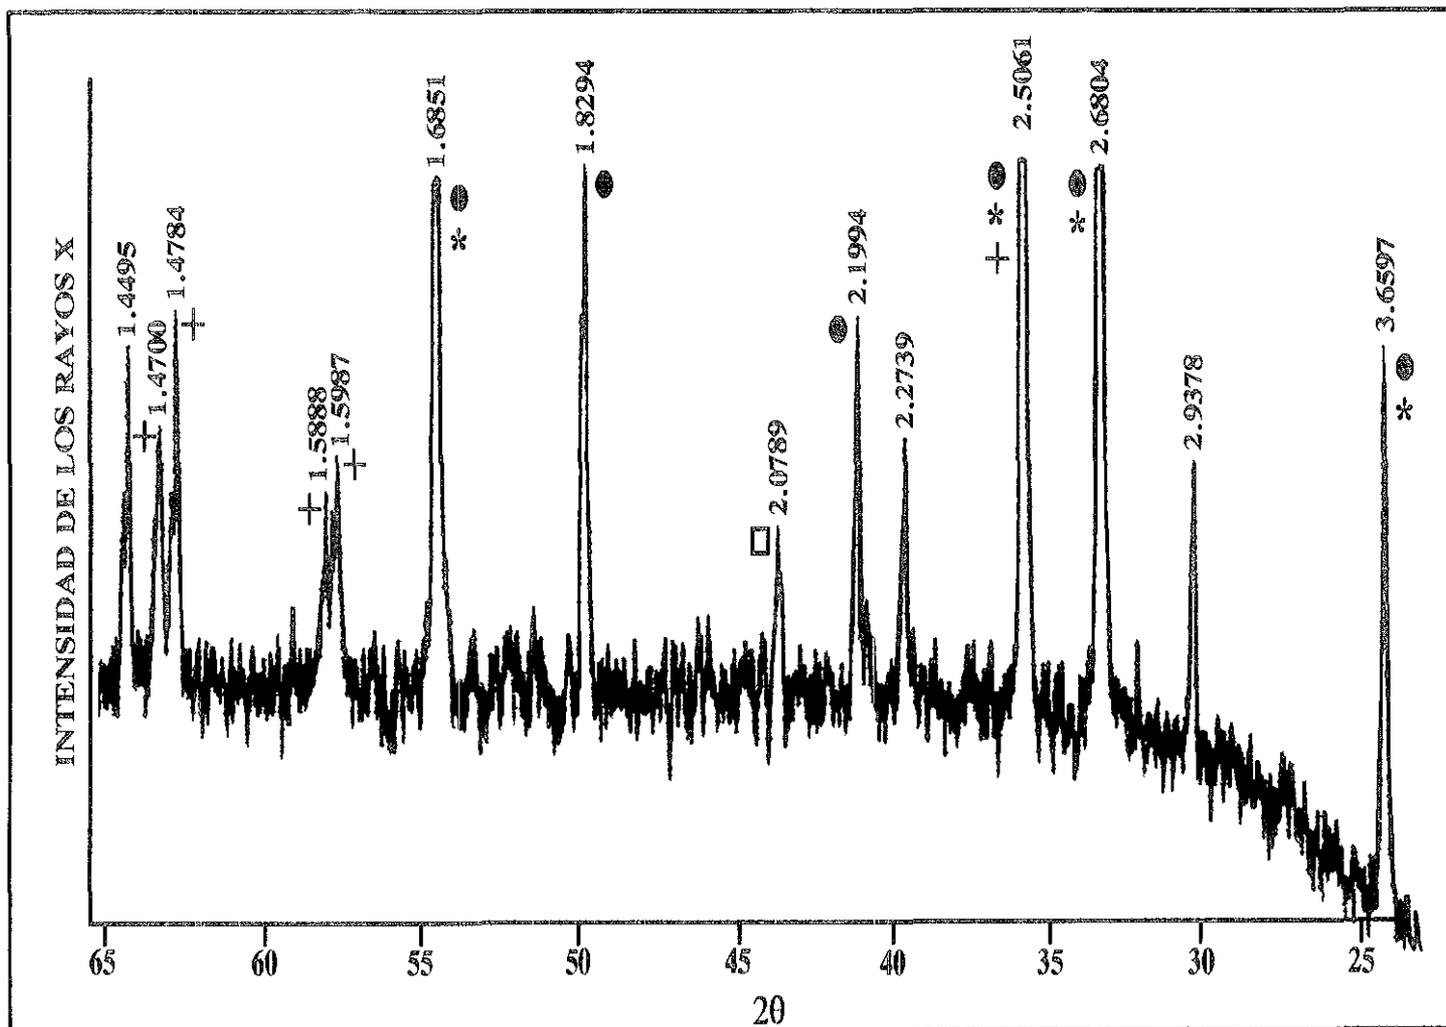
FIGURA 4.7 Espectro obtenido por difracción de rayos X correspondiente a los depósitos recolectados de la zona anular interna del estabilizador de flama E-2 (acero 304). ● $\text{Fe}_2\text{O}_3$  \* $\text{FeCr}_2\text{O}_4 + \text{Cr}_2\text{O}_3$  □ $\text{NiFe}_2\text{O}_4$

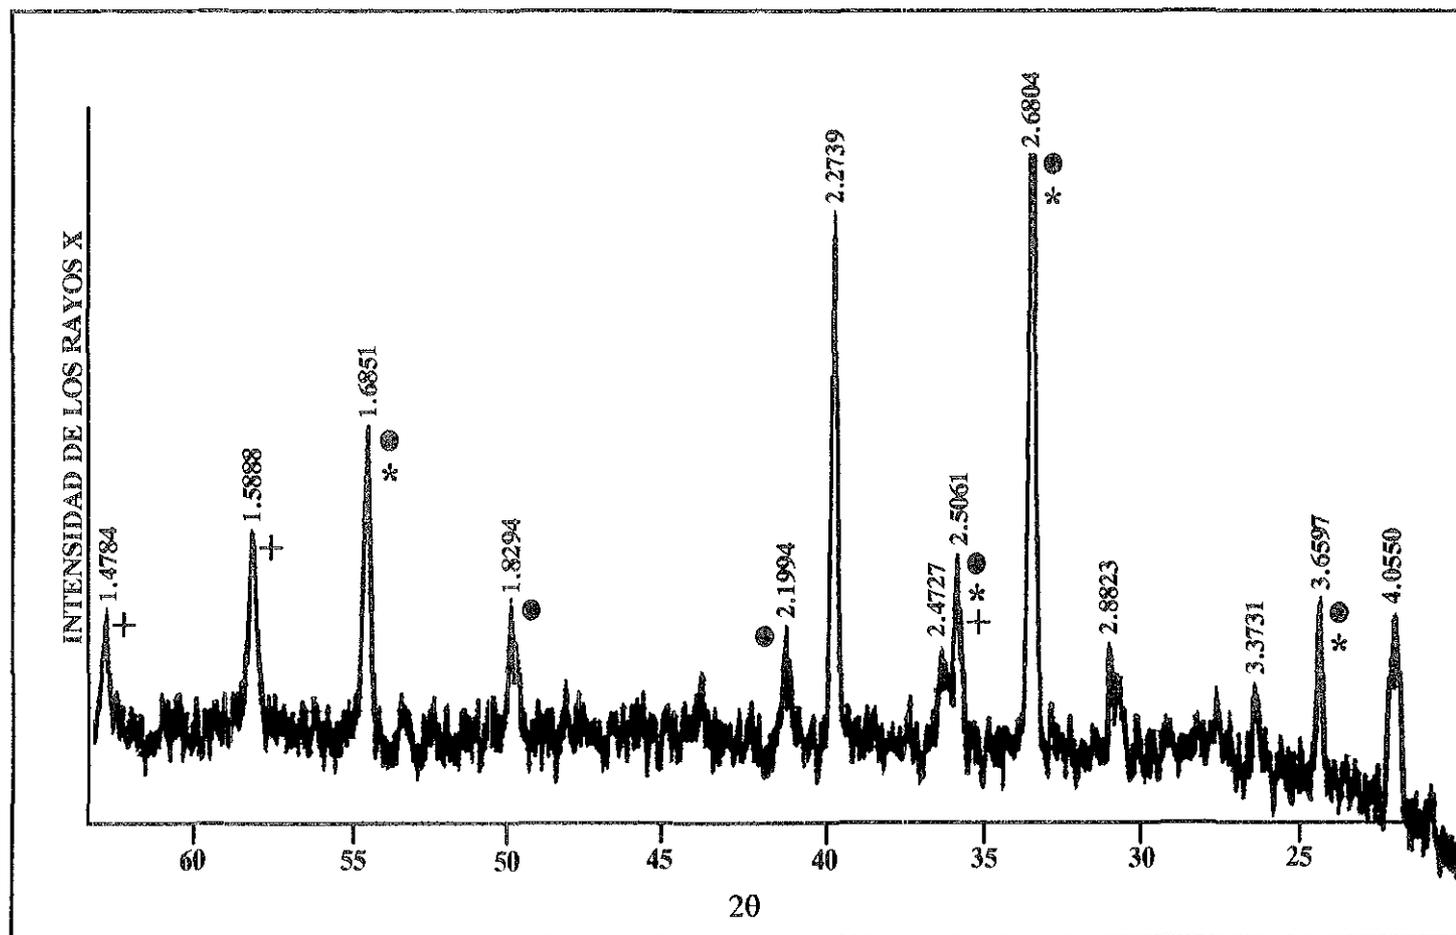
FIGURA 4.8 Espectro obtenido por difracción de rayos X correspondiente a los depósitos recolectados de la superficie dañada de la boquilla de aire C-1 (acero 446). ●  $\text{Fe}_2\text{O}_3$  \*  $\text{FeCr}_2\text{O}_4 + \text{Cr}_2\text{O}_3$

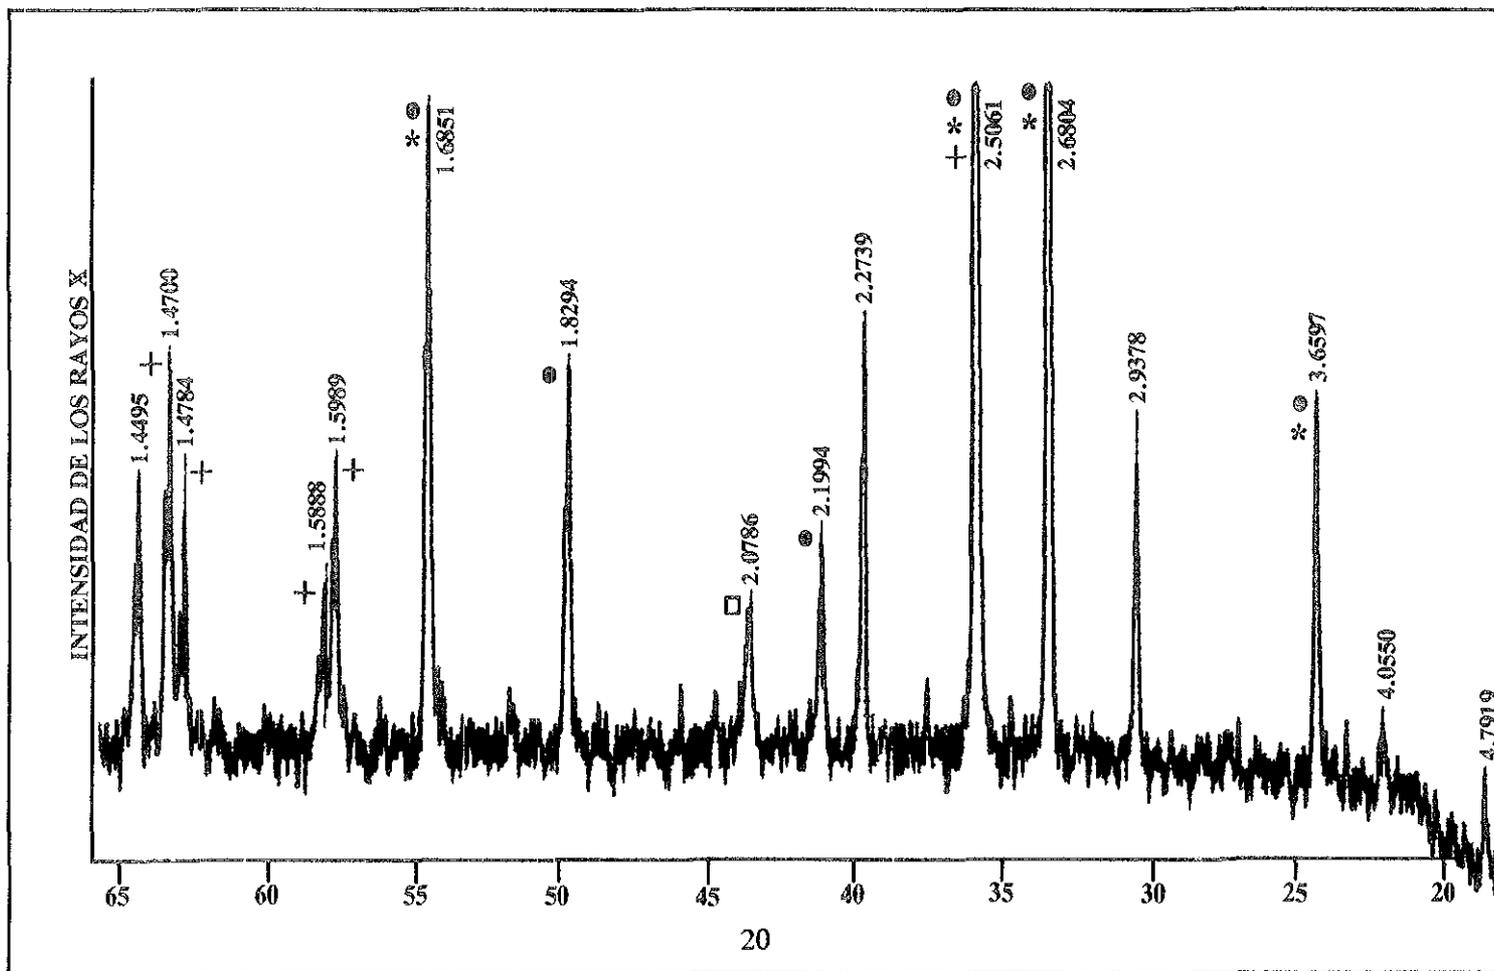
FIGURA 4.9 Espectro obtenido por difracción de rayos X correspondiente a los depósitos recolectados de la superficie dañada de la boquilla de aire C-2 (acero HH). ● $\text{Fe}_2\text{O}_3$  \* $\text{FeCr}_2\text{O}_4$  + $\text{Cr}_2\text{O}_3$  □ $\text{NiFe}_2\text{O}_4$

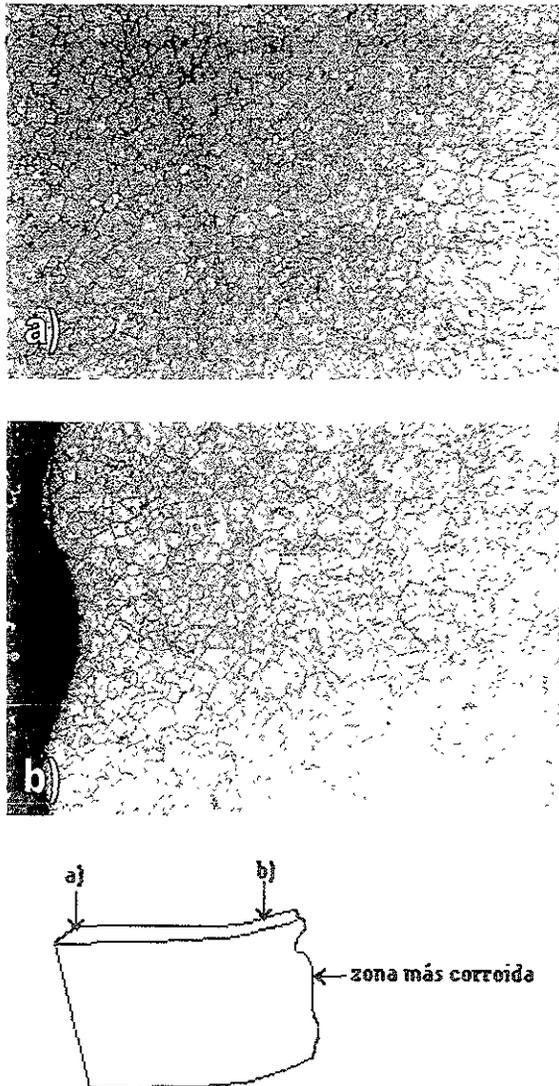
FIGURA 4.10 Fotografías obtenidas de la metalografía de un álabe de estabilizador de flama, (a) en la parte totalmente opuesta al frente de corrosión y (b) a un cm del frente de corrosión. El bosquejo indica la posición relativa de los sitios de donde se obtuvieron las fotografías.

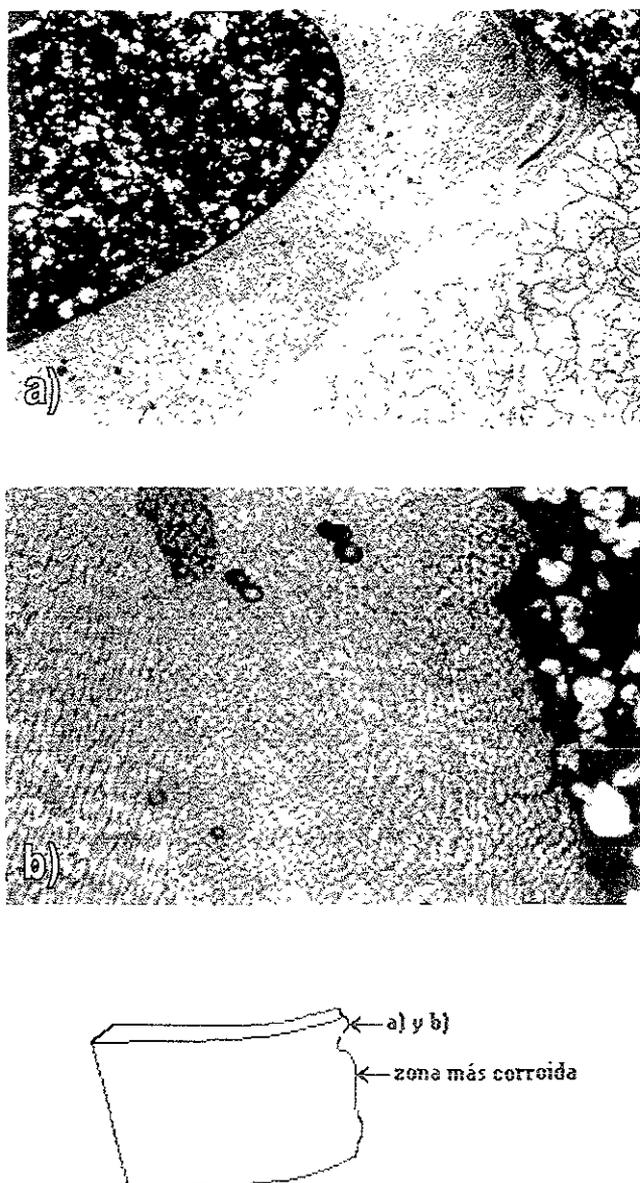
En la Figura 4.11 se presentan las fotografías de la zona adyacente al frente de corrosión, aquí se puede ver una banda angosta de 150-250 μ con un tamaño de grano extremadamente pequeño (≈4 μ) unida a la zona con un tamaño de grano de

**FIGURA 4.11** (a) Se presenta una fotografía de la microestructura observada en la parte más corroída del álabe del estabilizador de flama y en la que se puede apreciar un tamaño de grano muy pequeño de aproximadamente 4 micras (70X). (b) Esta fotografía es un detalle de la anterior (280X).

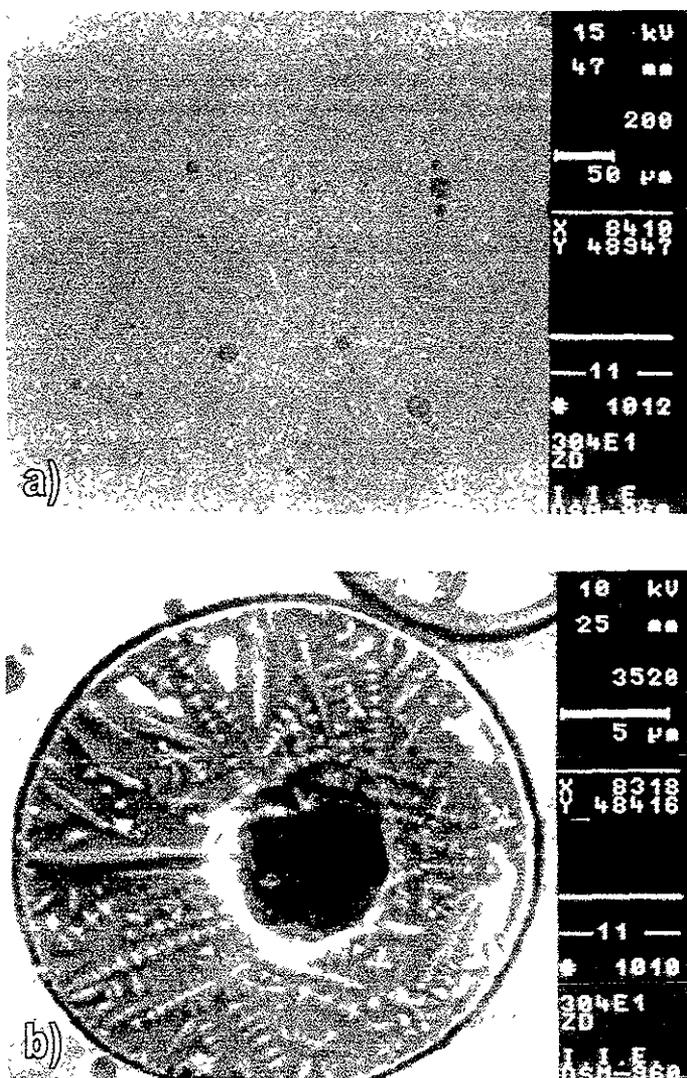
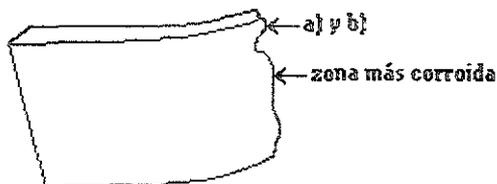
FIGURA 4.12 Imágenes obtenidas mediante el microscopio electrónico de barrido. (a) Esta fotografía corresponde a una imagen BSE donde se muestran algunas partículas redondas de diferentes tamaños. (b) En esta fotografía se muestra una imagen SEI de una partícula de la figura anterior a mayor magnificación, aquí se observa la presencia de dendritas.

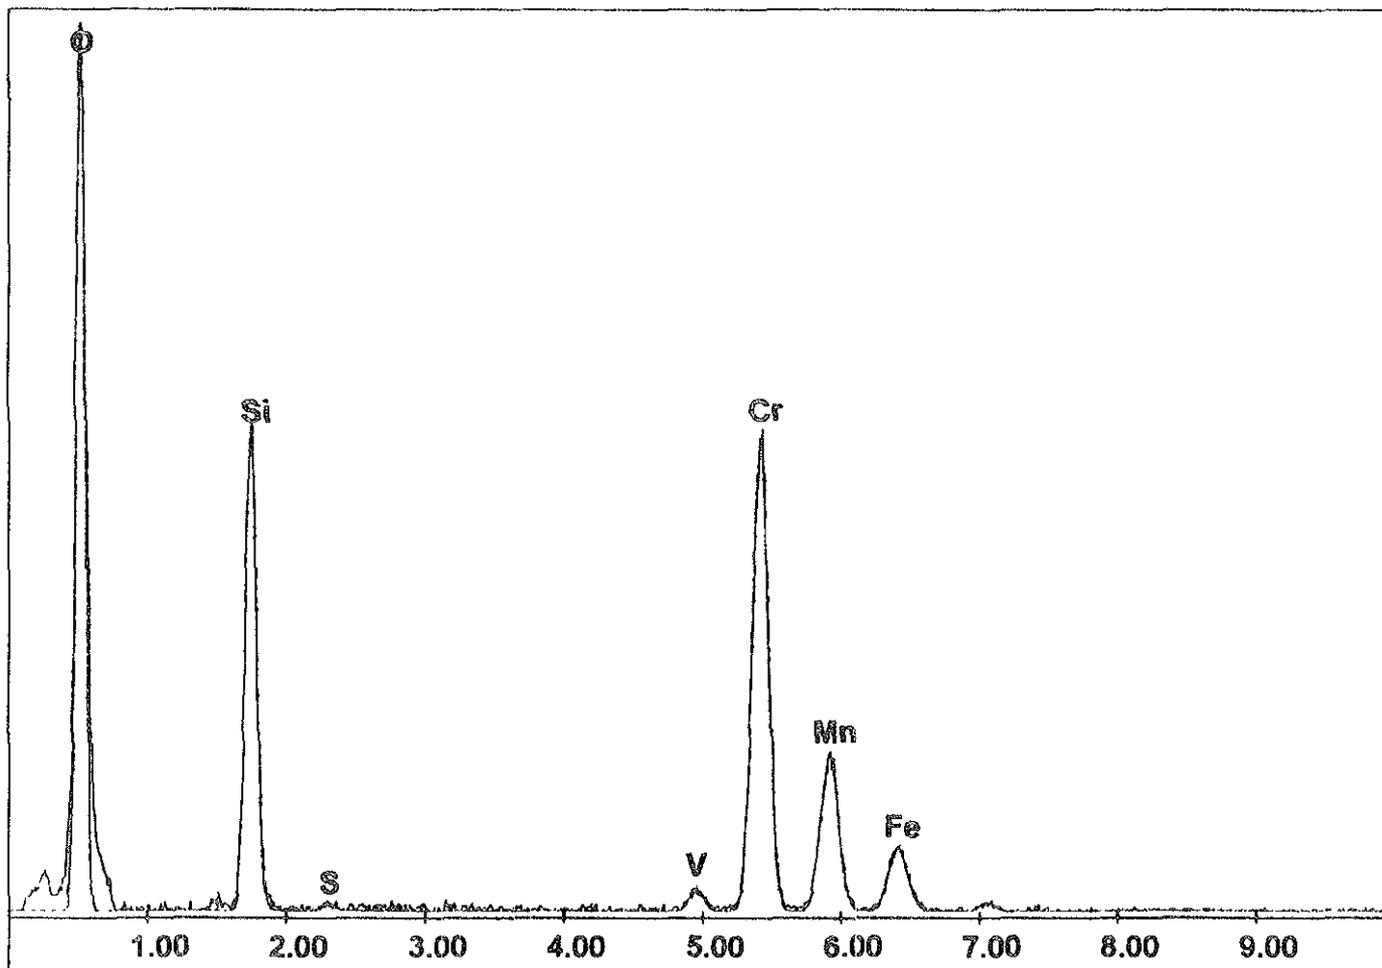
FIGURA 4.13 Espectro por dispersión de rayos X, obtenido de las dendritas mostradas en la Figura 4.12(b). En el espectro se puede observar que la dendrita es rica en silicio y cromo.

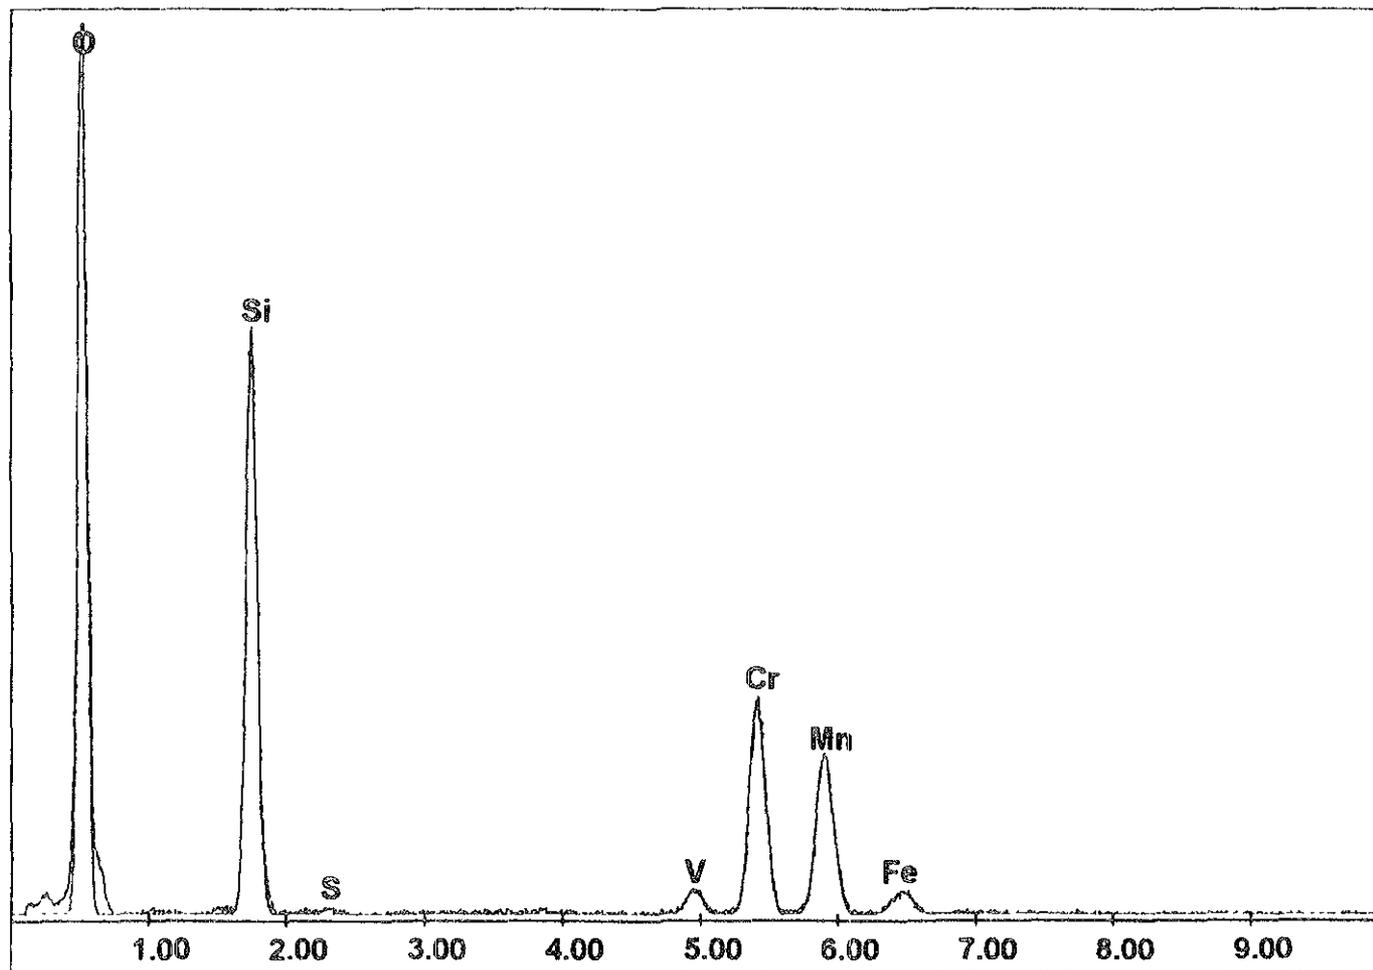
FIGURA 4.14 Espectro por dispersión de rayos X, obtenido de las zonas interdendríticas mostradas en la Figura 4.12(b). En el espectro se puede observar que a diferencia de las dendritas, se presenta una disminución en el contenido de cromo y hierro y un aumento en el contenido de silicio.

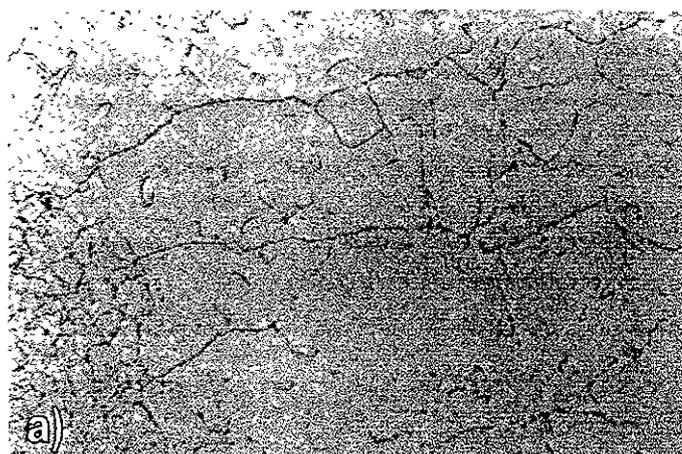
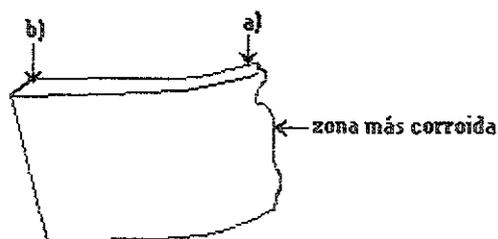
**FIGURA 4.15** Metalografías de uno de los álabes del estabilizador de flama, (a) a 5 mm de la zona más corroída y (b) en la zona no expuesta del material. Las zonas de donde fueron tomadas las fotografías están separadas 8 cm aproximadamente. Al analizar las imágenes se puede observar un marcado crecimiento de grano indicativo de exposición a temperaturas elevadas. Imágenes a 70X.

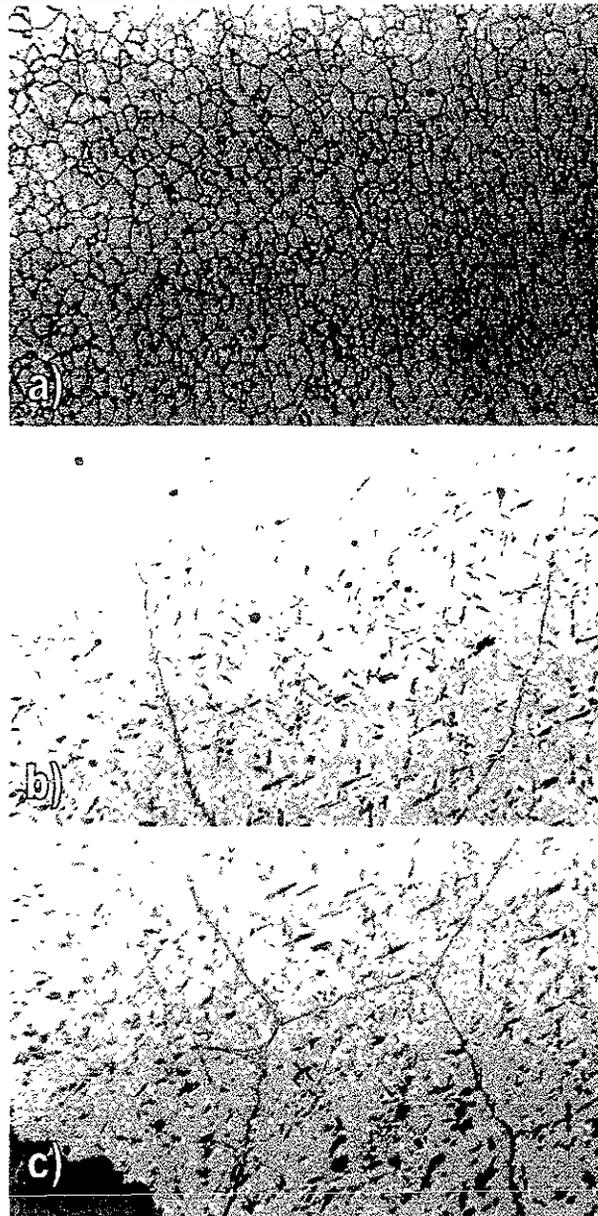
**FIGURA 4.16.** Fotografías de la microestructura de un corte longitudinal de la tobera de aire de acero inoxidable ferrítico 446. (a) Microestructura en la zona no corroída (70X) y (b y c) en la zona más expuesta del material (35X). Las zonas de donde fueron tomadas las fotografías están separadas 30 cm aproximadamente. Las imágenes en la zona más corroída muestran un excesivo crecimiento de grano como consecuencia de exposición a muy elevadas temperaturas.

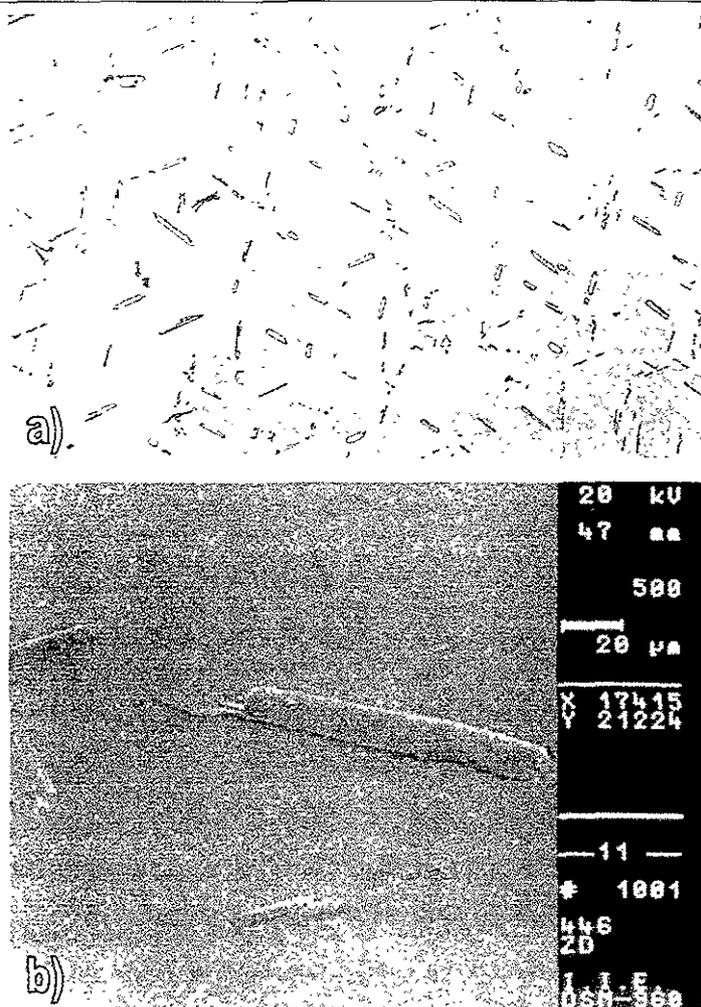
En la Figura 4.17 se muestran las micrografías de las fases presentes en la zona más dañada y con el grano de mayor tamaño, la segunda fotografía corresponde a un aumento de la primera. Es importante mencionar que estas fases son en extremo duras, ya que se realizaron pruebas de microdureza obteniéndose un valor promedio de 900 Vickers.

FIGURA 4.17 (a) En esta fotografía se presenta la misma zona de la Figura 4.16(b y c) a mayor aumento (70X), aquí se puede apreciar una gran cantidad de fases precipitadas. (b) Imagen mediante el microscopio electrónico de barrido de uno de los precipitados mostrados en la fotografía anterior.

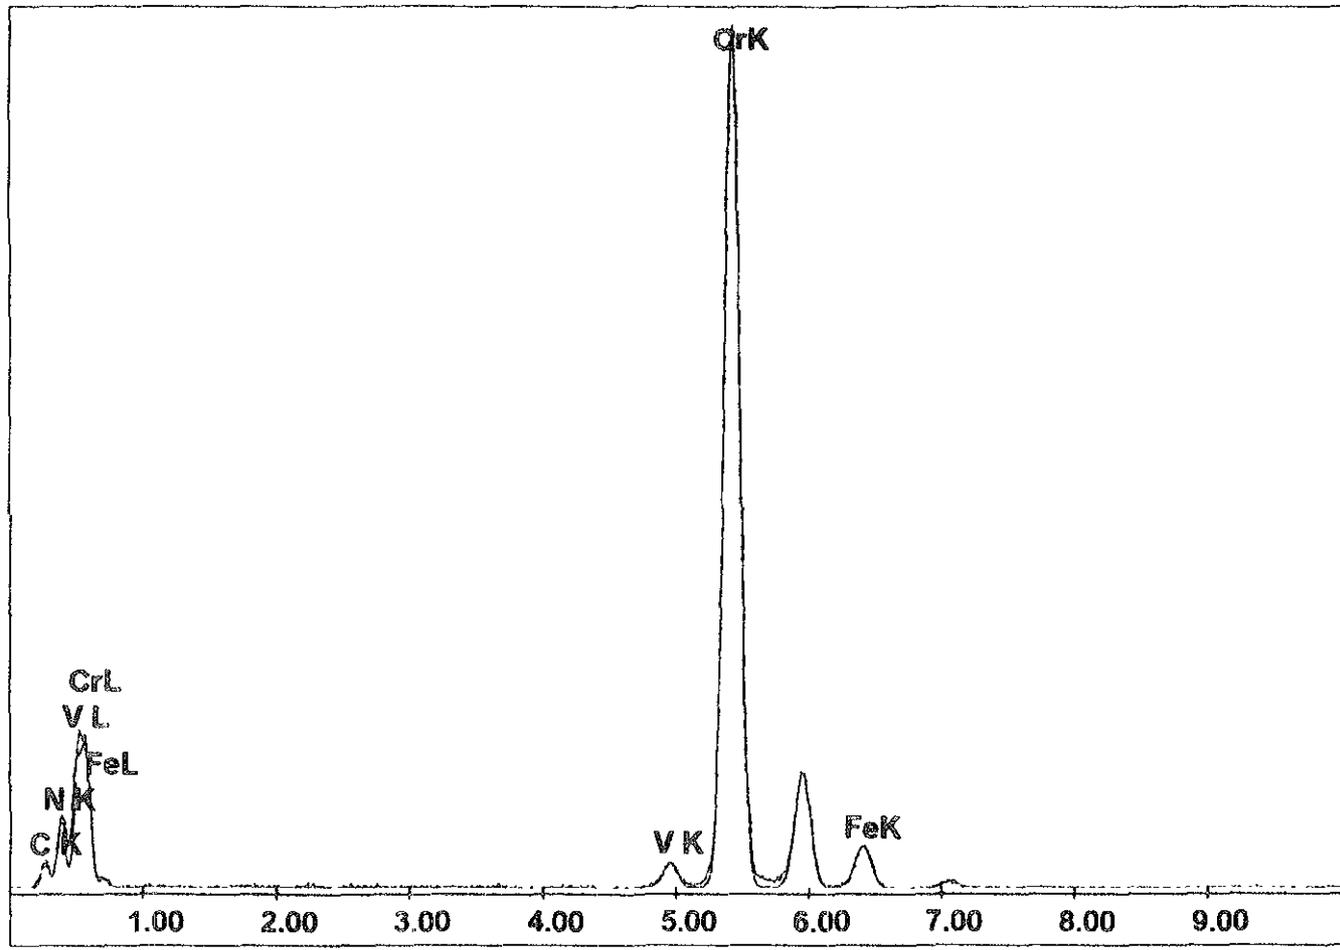
FIGURA 4.18 Espectro por dispersión de rayos X, obtenido de la fase mostrada en la Figura 4.17(b) Esta fase presenta un alto contenido de cromo.

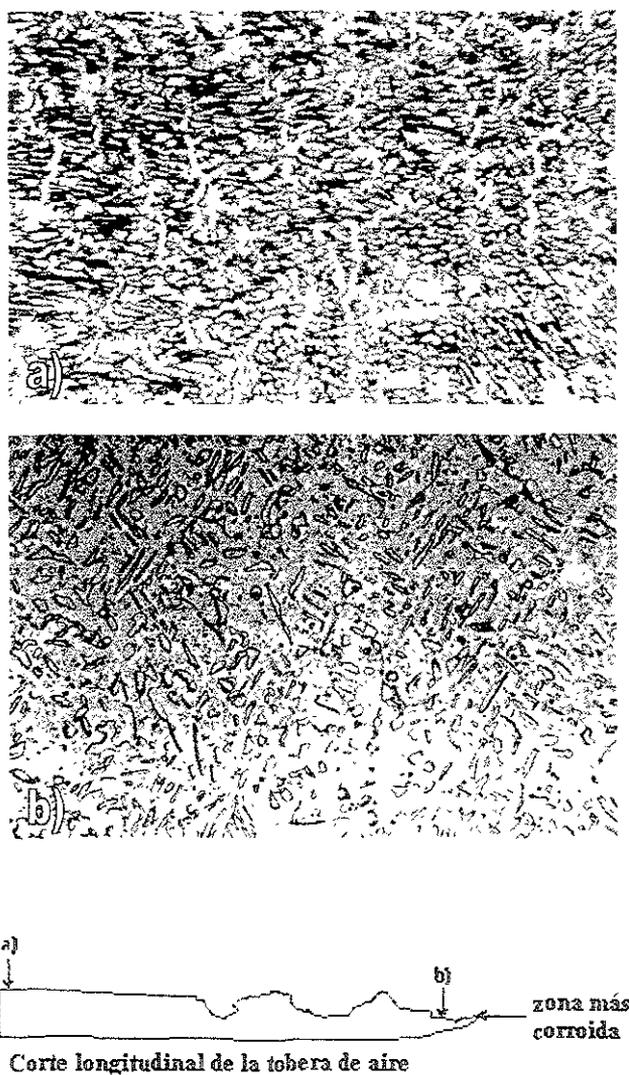
FIGURA 4.19 Imágenes metalográficas de la tobera de aire C-2 de acero HH. En estas fotografías se muestra la microestructura del material (a) en la región no expuesta a los gases de combustión y (b) a 1 cm de la zona más corroída. Ambas imágenes están en magnificación 70X y existe una separación de aproximadamente 30 cm entre los puntos de donde se obtuvieron.

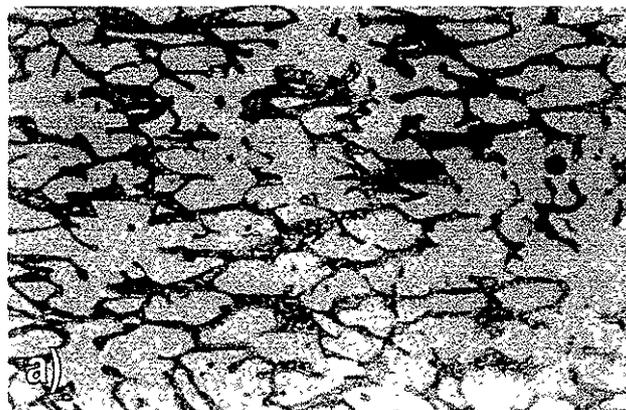
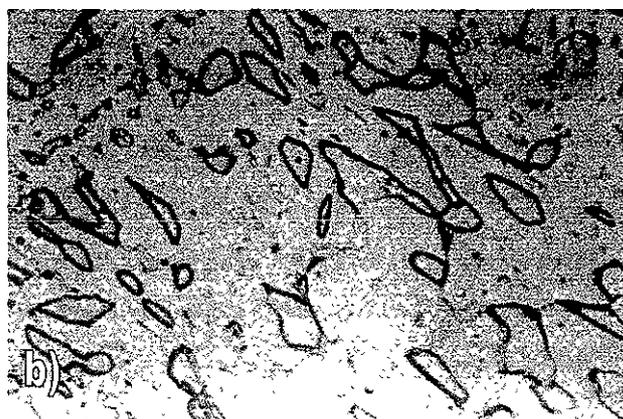
FIGURA 4.20 Esta imagen corresponde a la microestructura mostrada en la Figura 4.19. (a y b) En este caso las fotografías muestran mayor detalle de las fases presentes en la aleación, en la zona buena y en la zona dañada (280X).

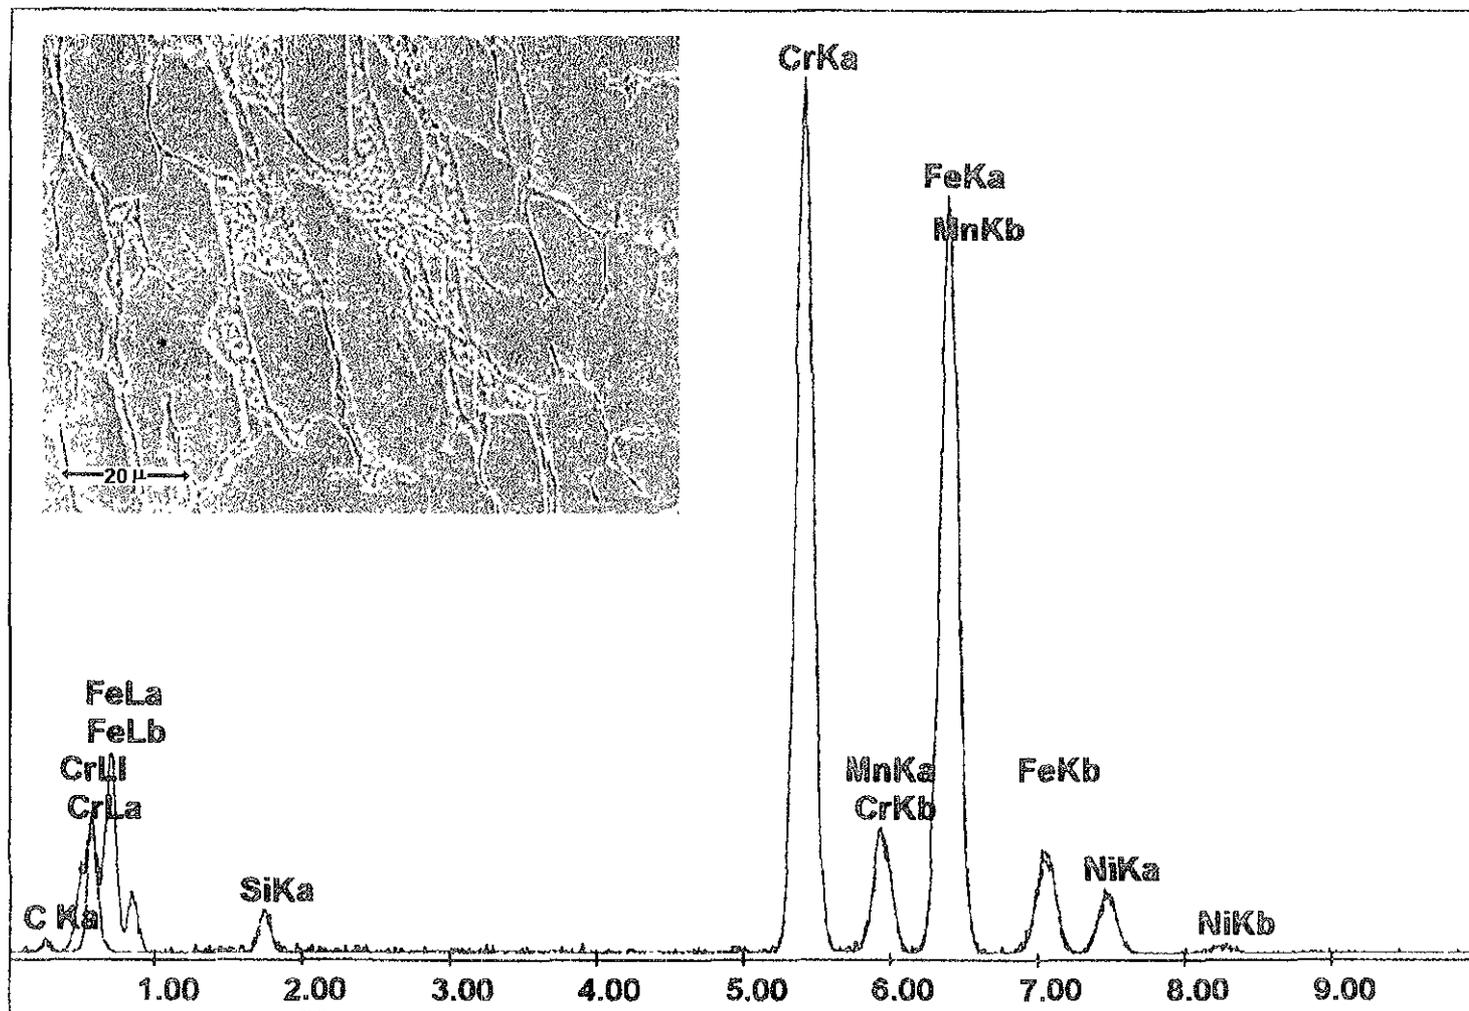
FIGURA 4.21 Espectro por dispersión de rayos X, obtenido de las fases claras mostradas en la imagen adjunta que corresponde a una zona magnificada de la Figura 4.20(a). Estas fases presentan un alto contenido de cromo e hierro, aproximadamente en la misma proporción.

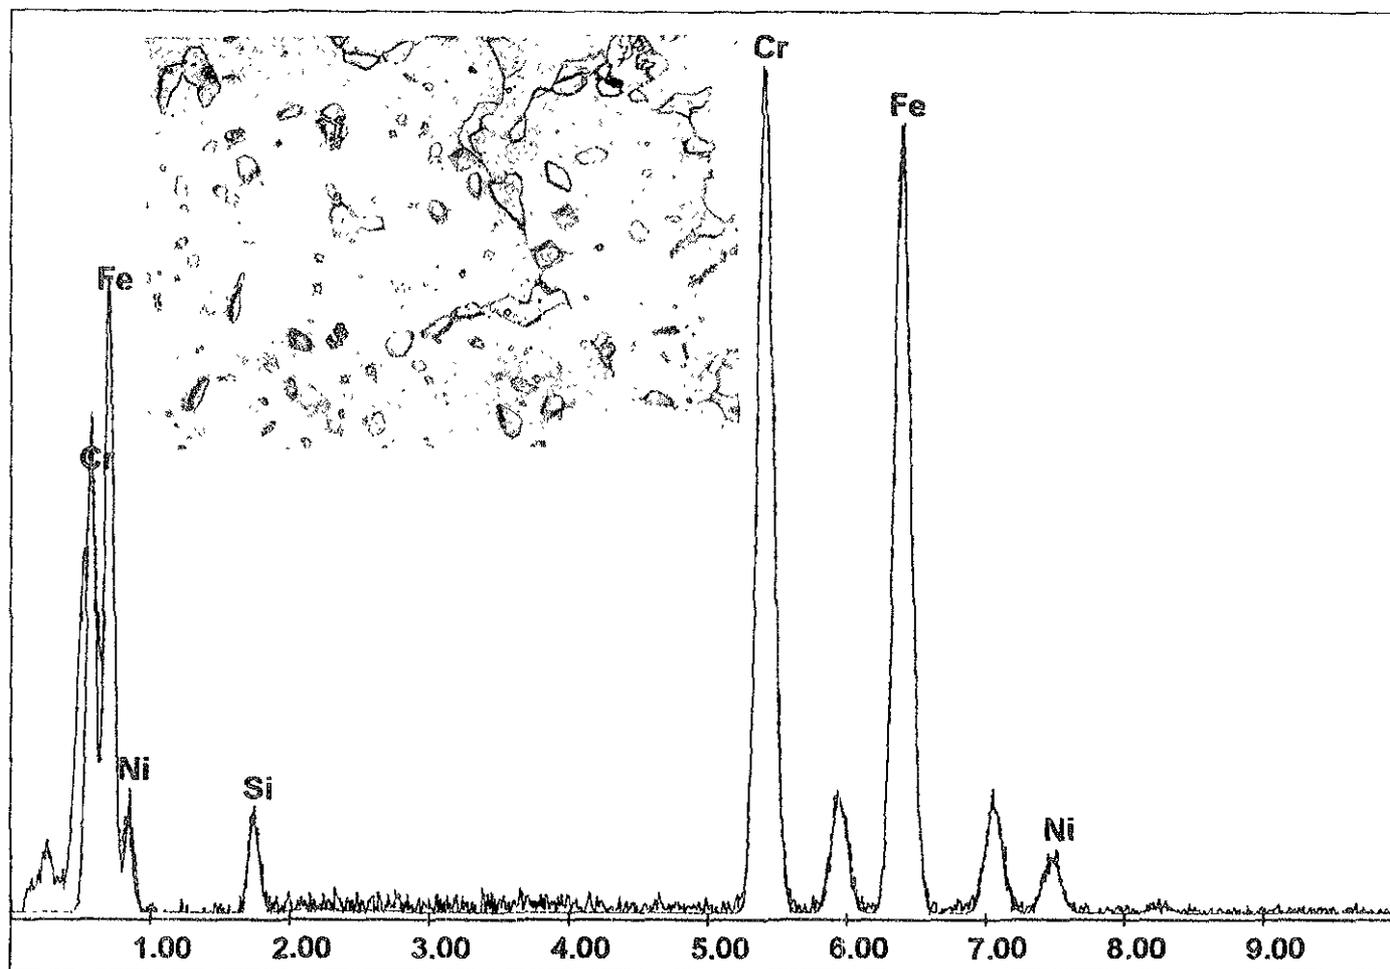
**FIGURA 4.22** Espectro por dispersión de rayos X, obtenido de las fases mostradas en la imagen adjunta que corresponde a una zona similar a la mostrada en la Figura 4.20(b) y con la misma magnificación. Estas fases presentan un alto contenido de cromo e hierro al igual que una gran dureza como se puede apreciar en las huellas comparativas, realizadas con el indentador Vickers.
