ESTUDIO DE LOS MECANISMOS DE  
DEGRADACIÓN CATASTROFICA DE  
COMPONENTES DEL SISTEMA DE COMBUSTIÓN  
DE UNA CALDERA DE 350 MW

**T E S I S**

(MAESTRIA EN METALURGIA)

JOSE JOAQUIN CASTREJON ROMAN

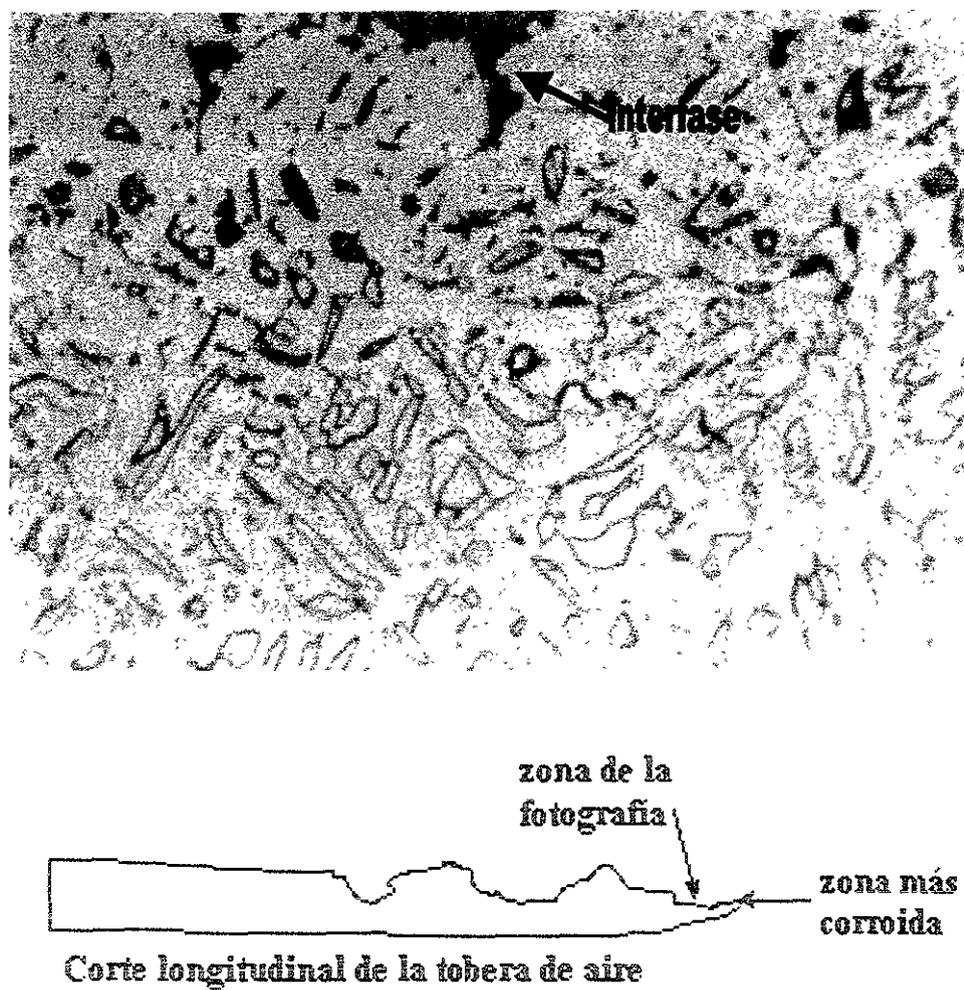
FIGURA 4.23 Esta microestructura corresponde a la zona dañada de la tobera de acero HH y justamente en la interfase metal-óxido. Se puede apreciar la disolución de fases en una zona cercana a la interfase (aproximadamente 0.5 mm).

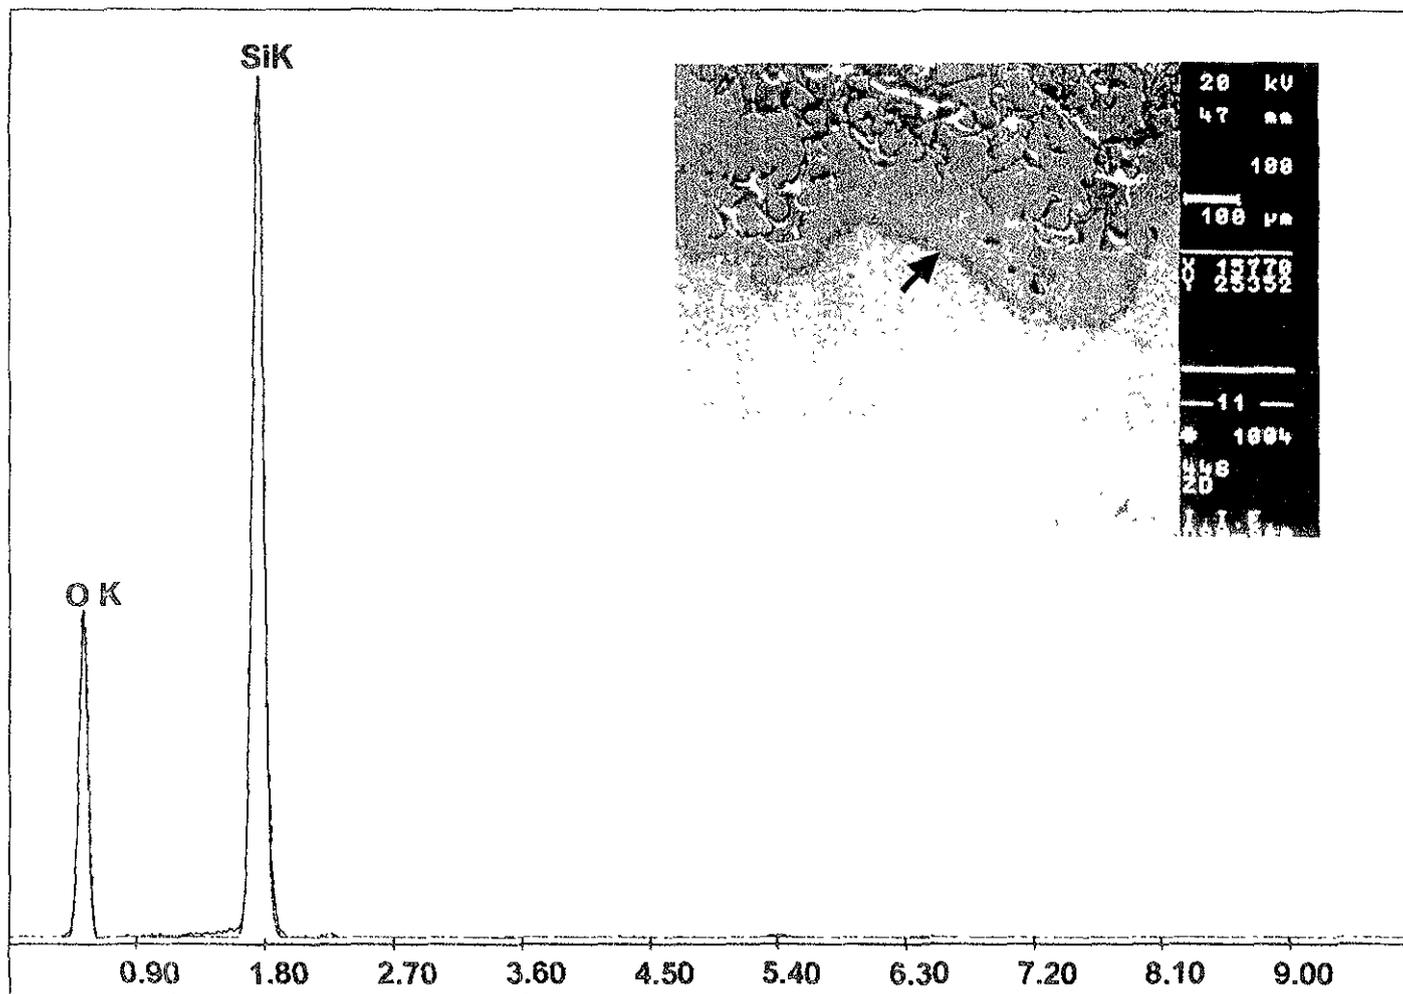
FIGURA 4.24 Espectro por dispersión de rayos X, obtenido de la interfase metal-frente de corrosión de la tobera de aire de acero 446. La interfase es indicada por la flecha en la imagen adjunta. El espectro indica la presencia de  $\text{SiO}_2$  que suele formarse como óxido protector cuando las temperaturas de exposición son muy elevadas.

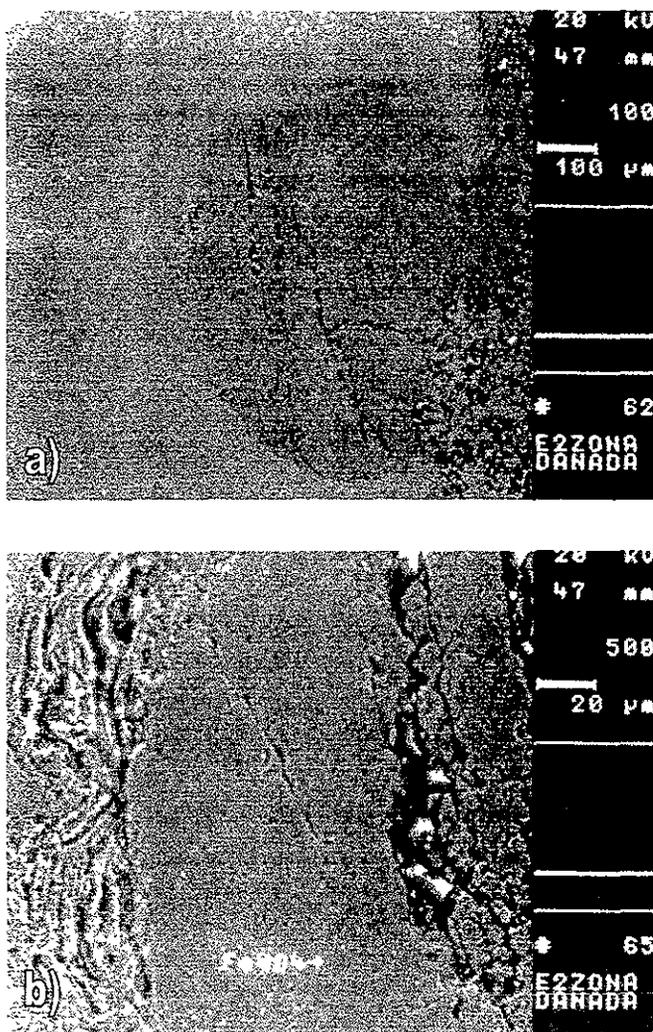
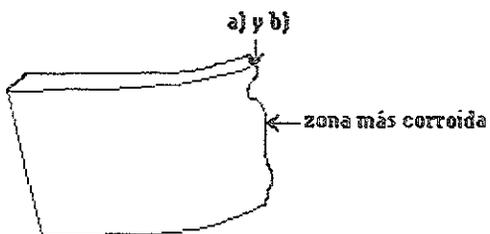
FIGURA 4.25 Imágenes SEM de un frente de corrosión relacionado con ataque por vanadio en un álabe del estabilizador de flama de acero 304. (b) Es un detalle de (a).

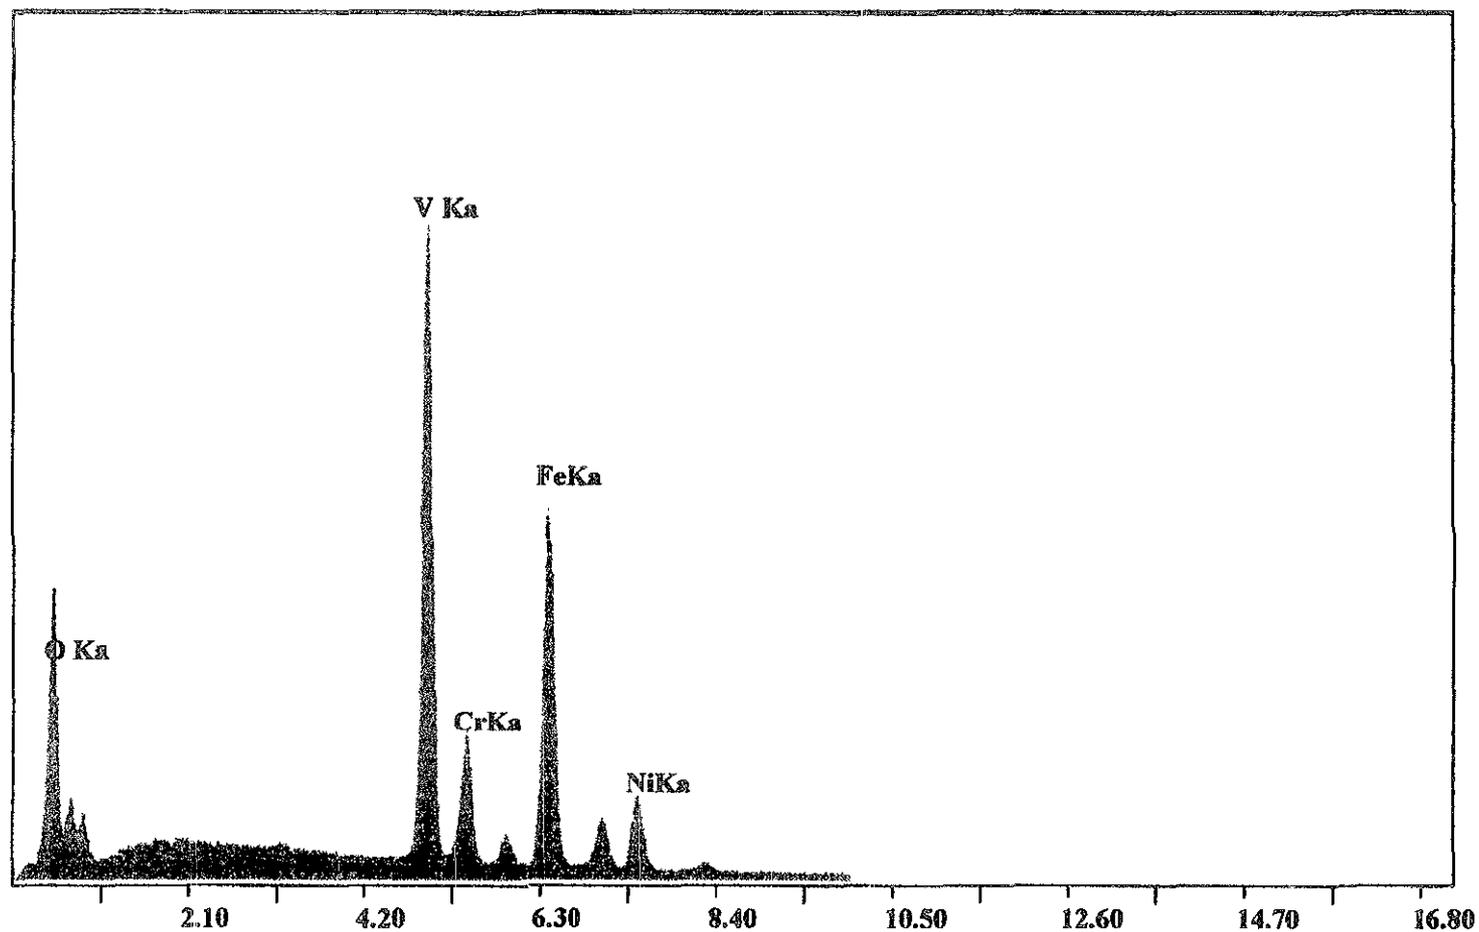
FIGURA 4.26 Espectro por dispersión de rayos X, obtenido de los depósitos mostrados en la Figura 4.25. Las características del frente de corrosión y el espectro son indicativos ataque por vanadio.

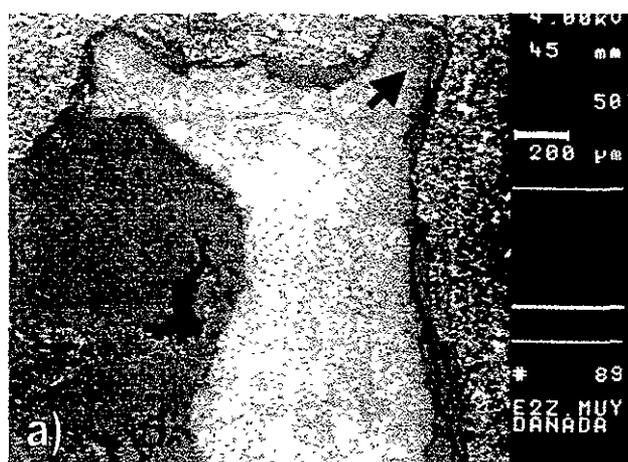
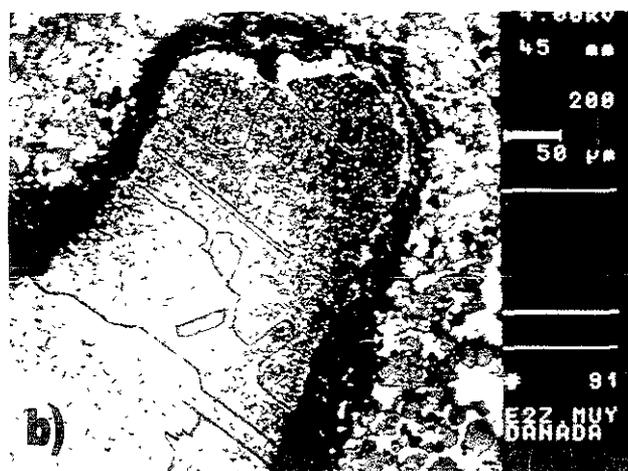
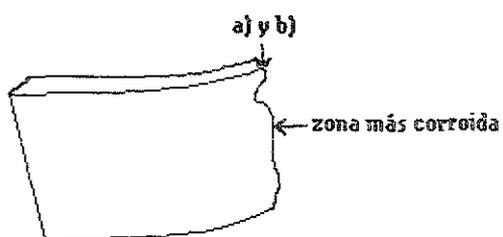
FIGURA 4.27 Imágenes SEM. (b) es un detalle de (a) en la región indicada por la flecha, aquí se muestra un proceso de carburización en el frente de corrosión en el estabilizador de flama.
