MUSEO DE ARTE POPULAR
De la revisión del proyecto a la realización de la obra

Que postula: ARQ. CARLOS CRUZ RODEA

Para realizar el examen general de conocimientos
para obtener el grado de Maestro en Arquitectura.

Arq. CARLOS CRUZ RODEA
PROGRAMA DE MAESTRÍA Y DOCTORADO EN ARQUITECTURA
RESTAURACIÓN DE MONUMENTOS
C.U. 2007

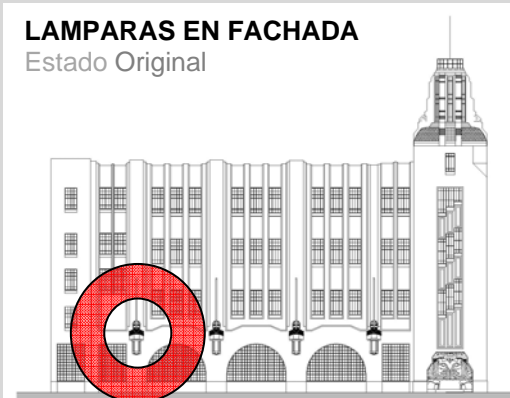
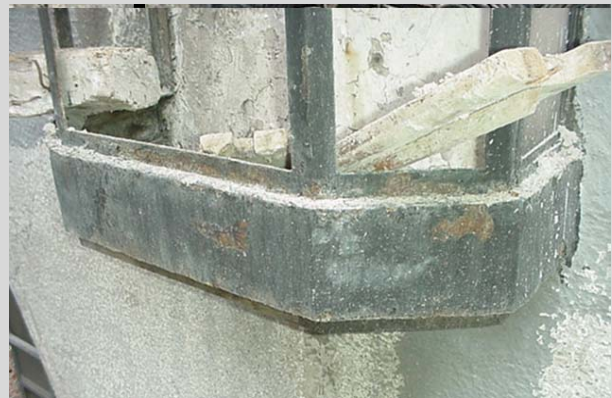
Deterioro de lámpara

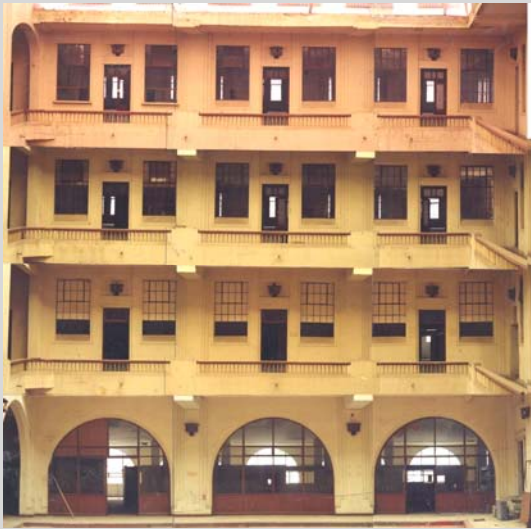
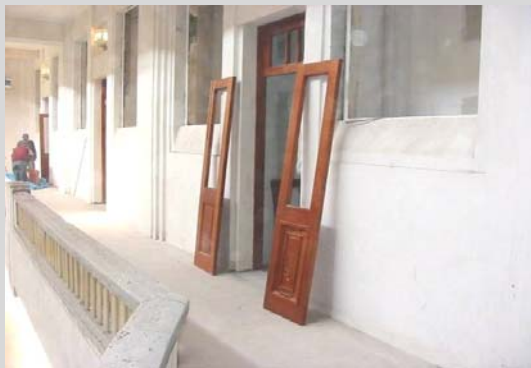
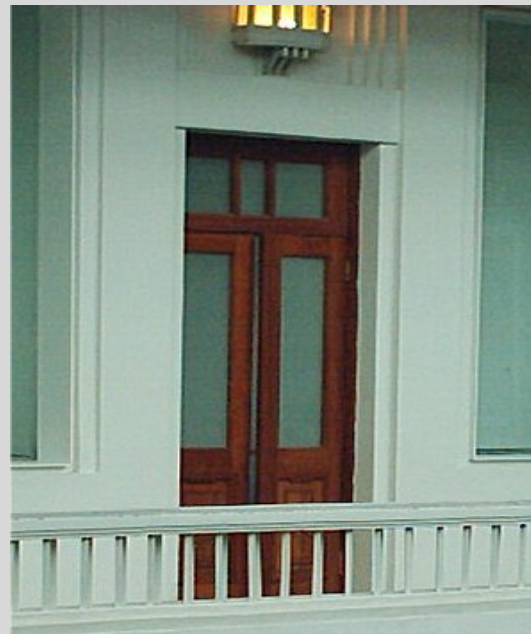
Restauración de las puertas originales

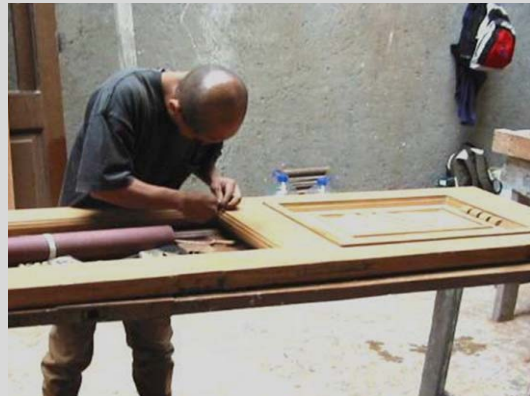
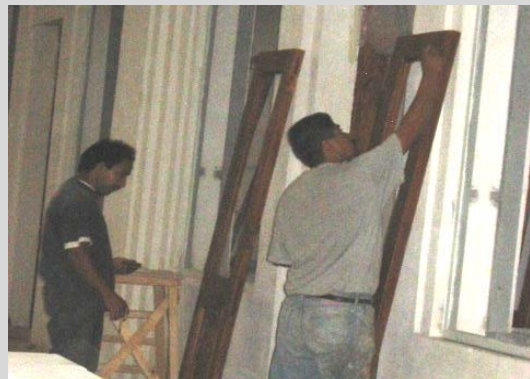
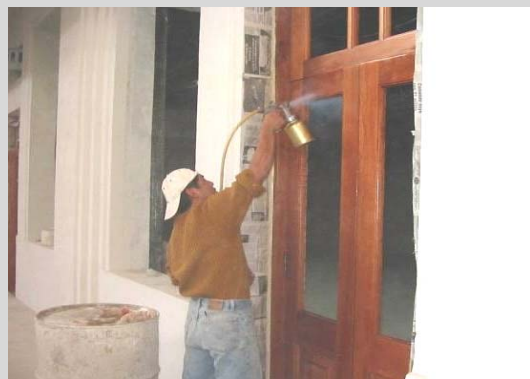
Proceso de restauración de las puertas originales

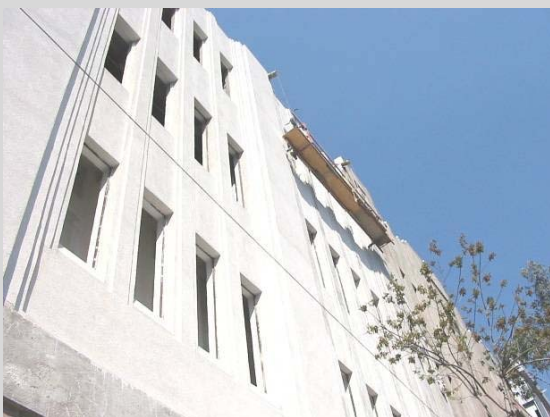
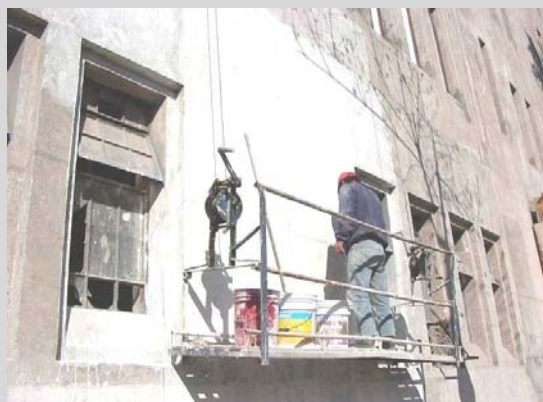
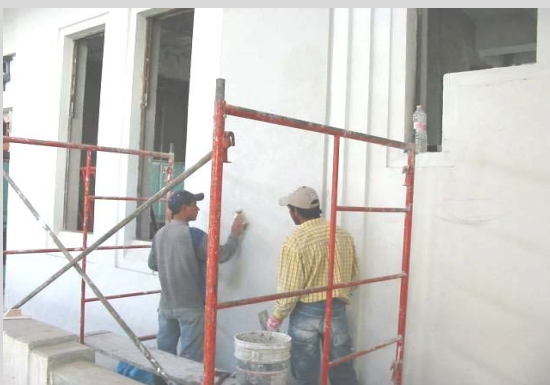
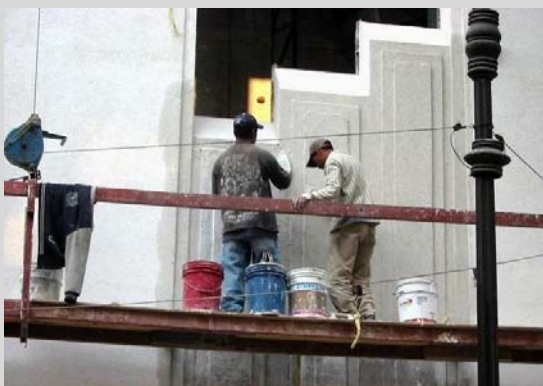
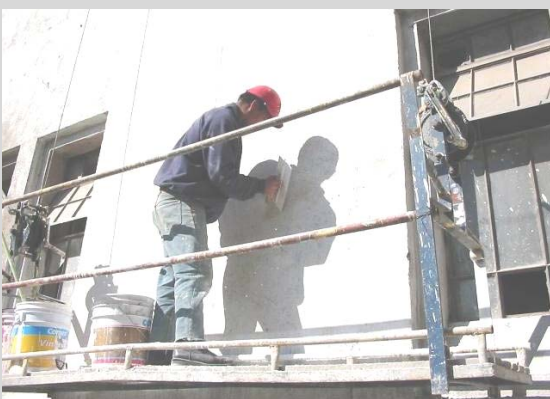
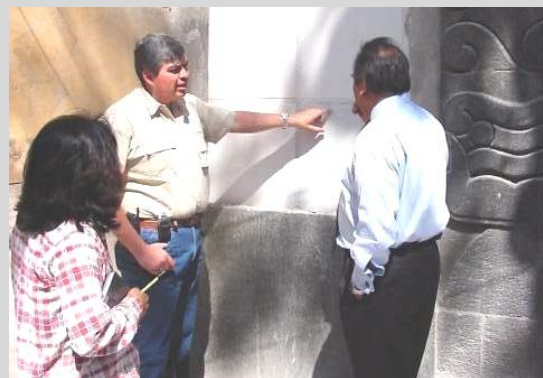
Proceso de aplicación de la pasta en muros exteriores

1. Limpieza exhaustiva de la zona de aplicación.
2. Aplicación de aplanado a base de cemento, cal, arena con acabado rastreado y utilizando adherente *Festerbond*.
3. Esperar hasta que se aparezcan fisuras.
4. Aplicar el acabado final, a base de polvo y grano de mármol.

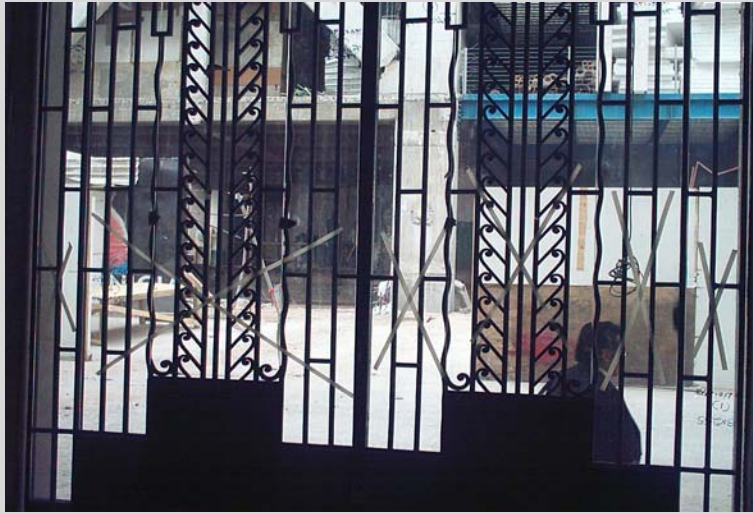
Estado original de la puerta exterior de la calle de Independencia

1. Aplicación de removedor de pintura.
2. Retiro de residuos de pintura y óxido por medio de lija
3. Aplicación de una solución de agua y alcohol prop. 1:1 y ácido tánico al 10%.
4. Aplicación de dos manos de pintura poliuretano para intemperie de alta adherencia.

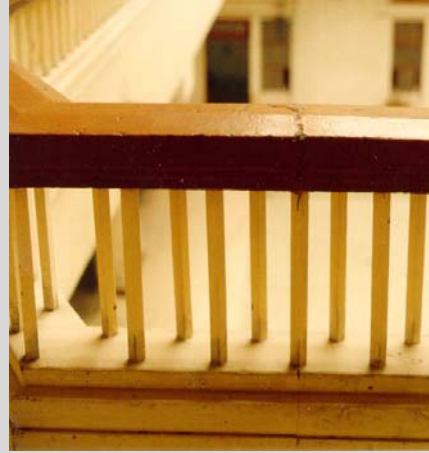
Detalle de barandal original

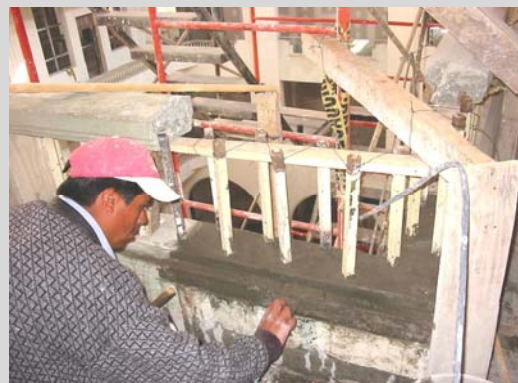
Restauración del barandal original

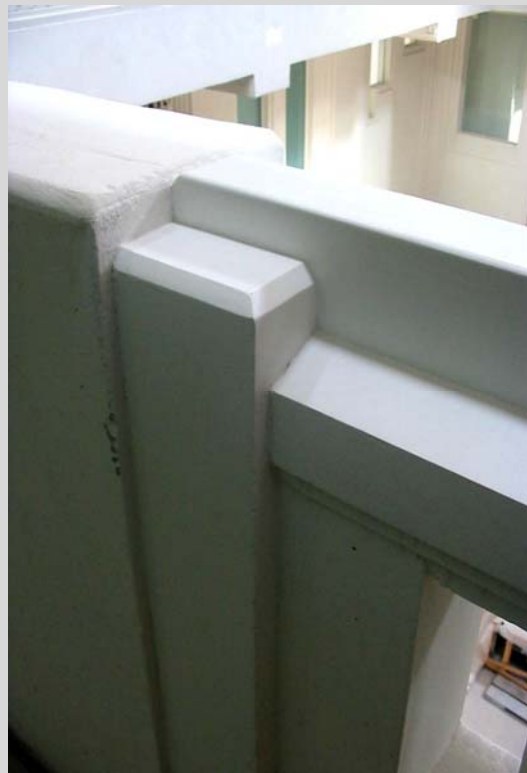
Detalle de barandal, con terminado final y pasamanos adicional para alcanzar la altura reglamentaria.

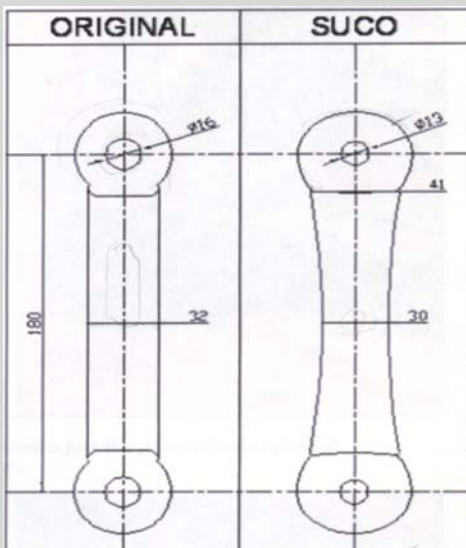
Adecuación de manetas para fijación de cristales

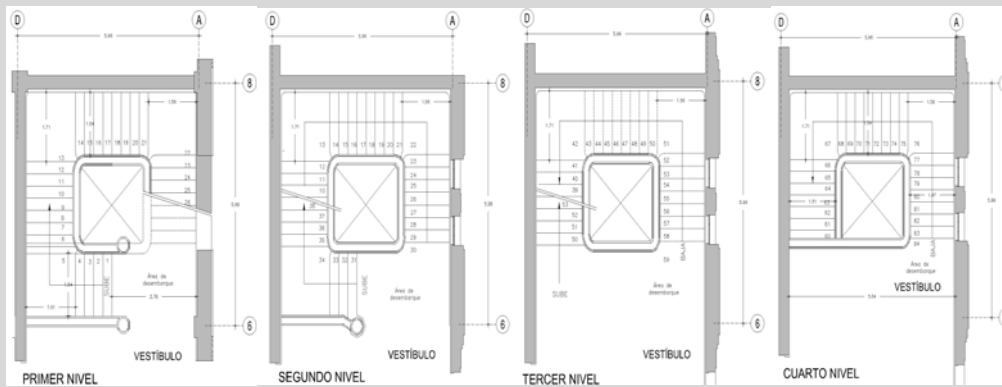
Realización en obra, restauración de la escalera original

La conservación de esta escalera para su restauración planteó la necesidad de reconsiderar la demolición de los muros de tabique existentes que la soportan, para sustituirlos por otros de concreto armado (ejes B y D) ya que se ponía en riesgo la estabilidad de la misma. La solución consistió en confinar dichos muros de tabique entre dos capas de concreto armado, ligadas entre sí a través de dichos muros.

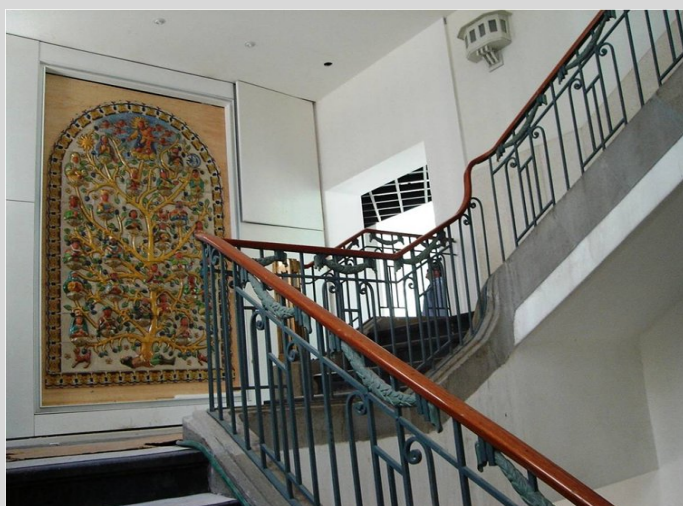
Proceso de restauración de la escalera principal
