**“REHABILITACIÓN DE CALLES
DEL CENTRO HISTÓRICO DEL PUERTO VERACRUZ”**

TESIS

ARQUITECTA

CIRENIA COUSILLAS GARCÍA

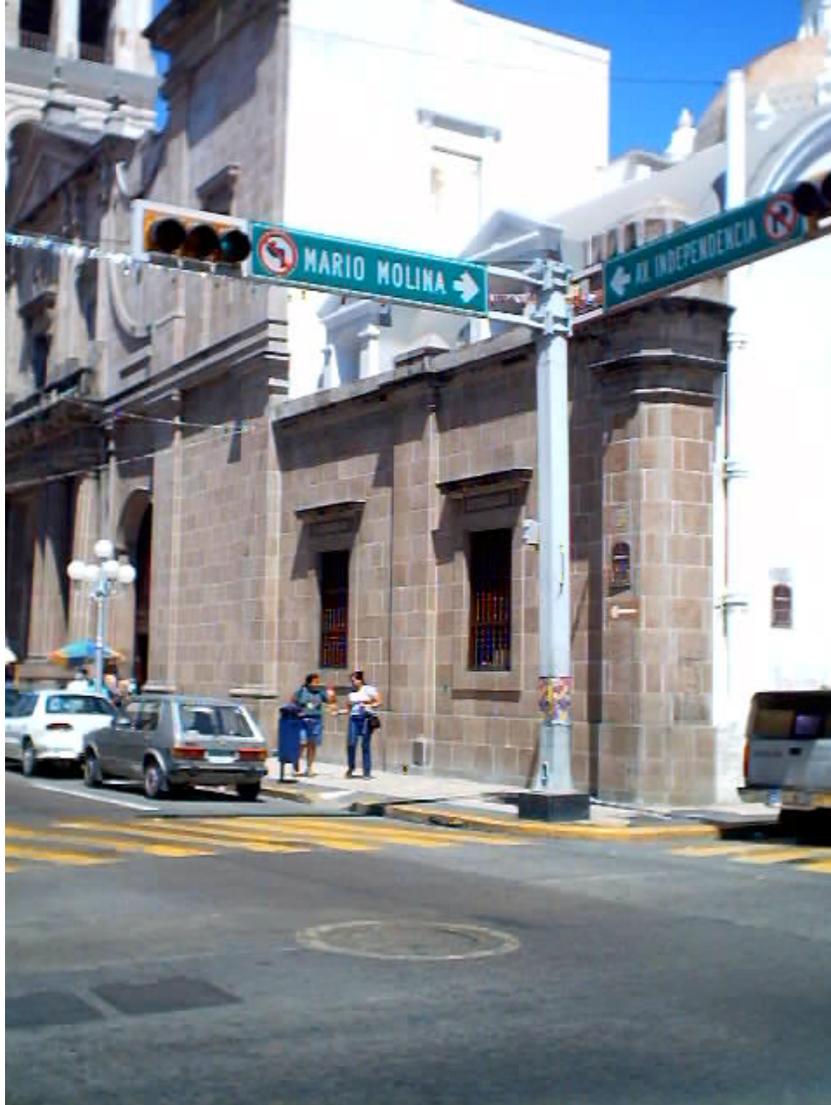
Figura. 75.- En esta foto vemos que muestra los postes con anuncios y semáforos eso obstruye la dimensión de las banquetas. Que en algunos casos son necesarios para seguridad del peatón y ordenar la circulación automovilista.

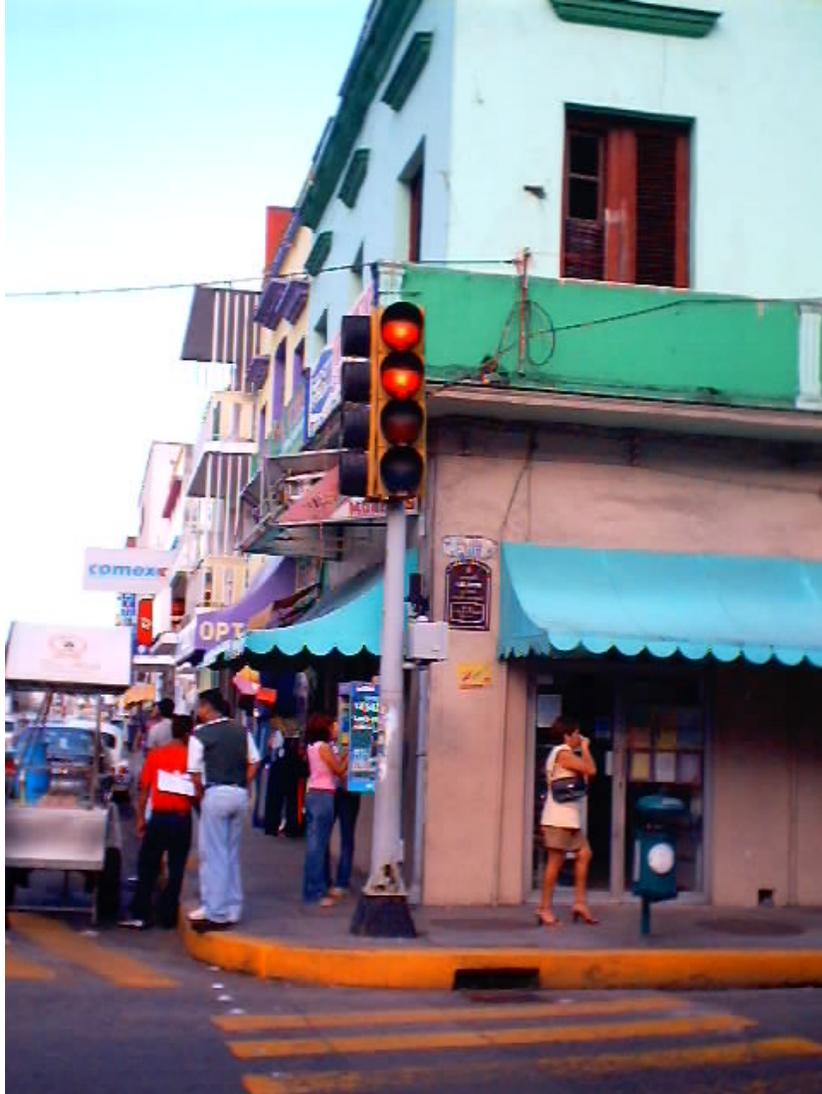
Fig. 76.- Se observa que el semáforo casi lo colocan en medio de las banquetas y al igual que los teléfonos públicos y el depósito de basurero. Esto hace que en las banquetas haya menos espacio.

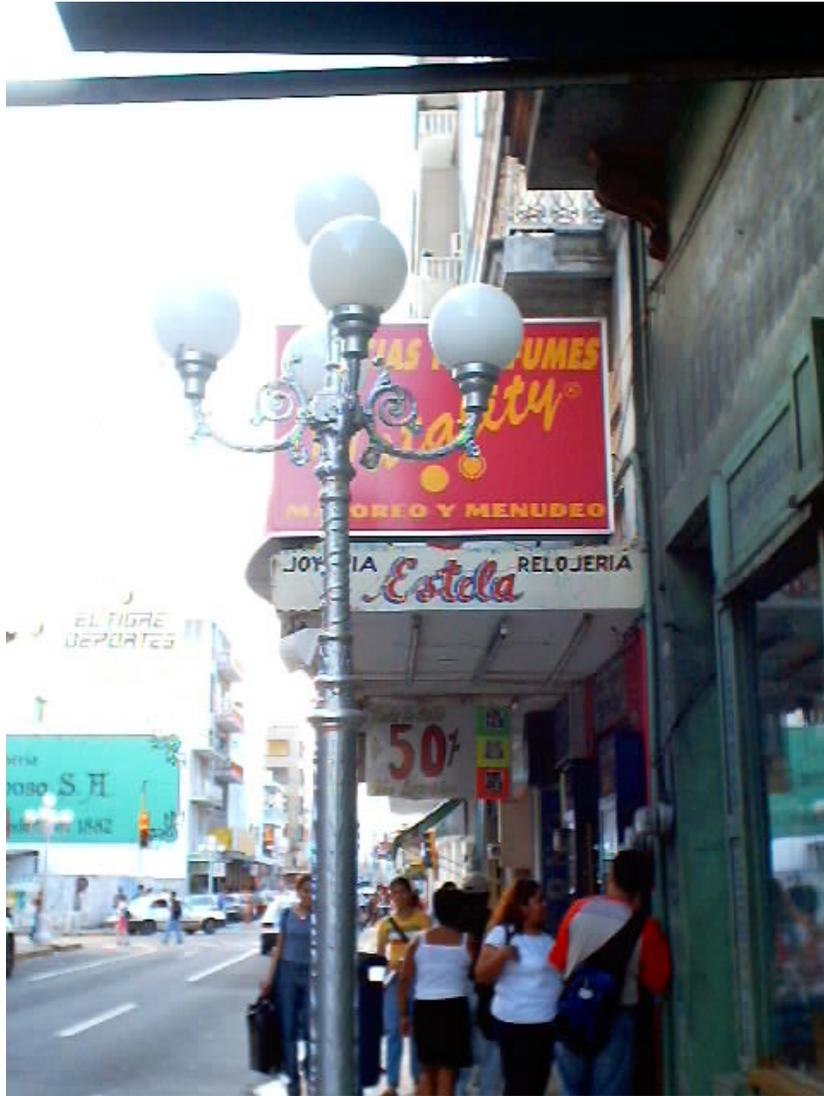
Fig. 77.- En esta foto muestra la lámpara casi sin alumbrar óptimamente a la calle y estorba el paso.

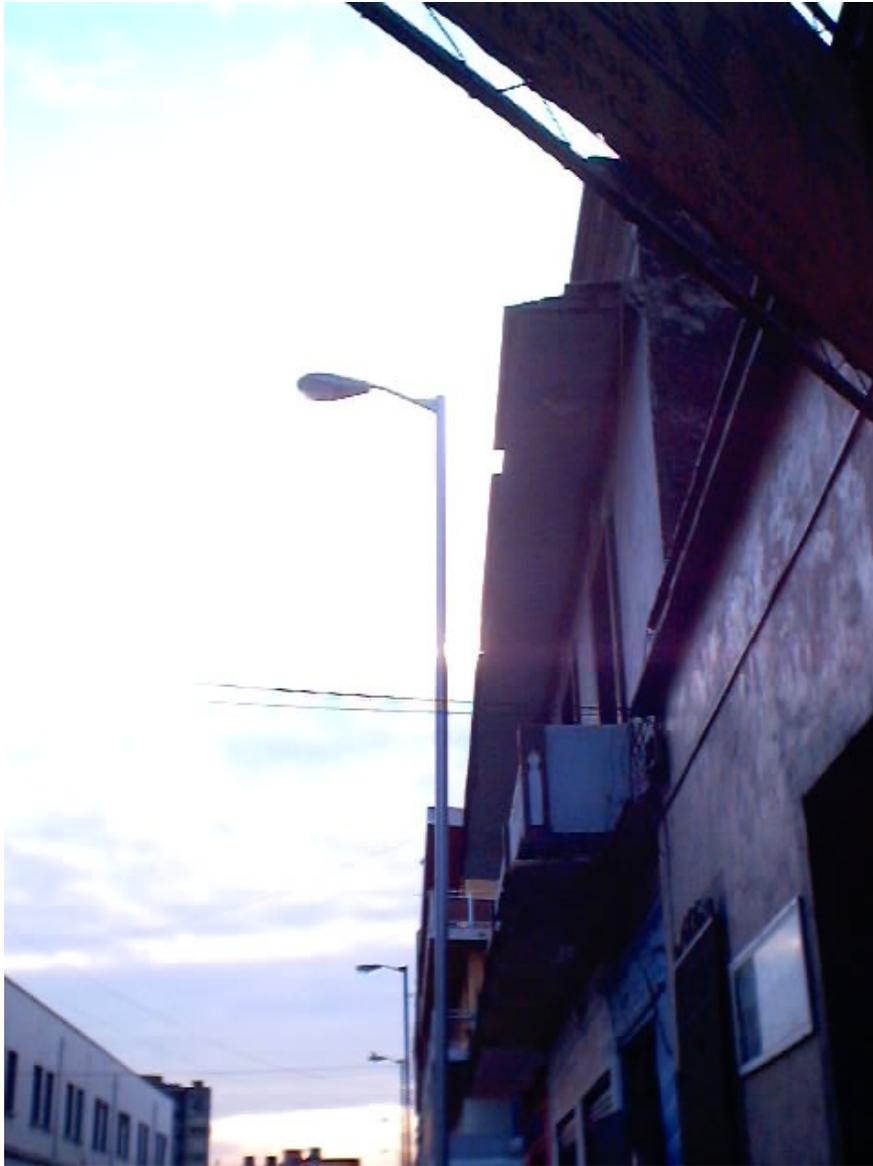
Figura. 79.- Se observa una luminaria con un diseño diferente al resto de lámparas que se colocan en el Centro Histórico.

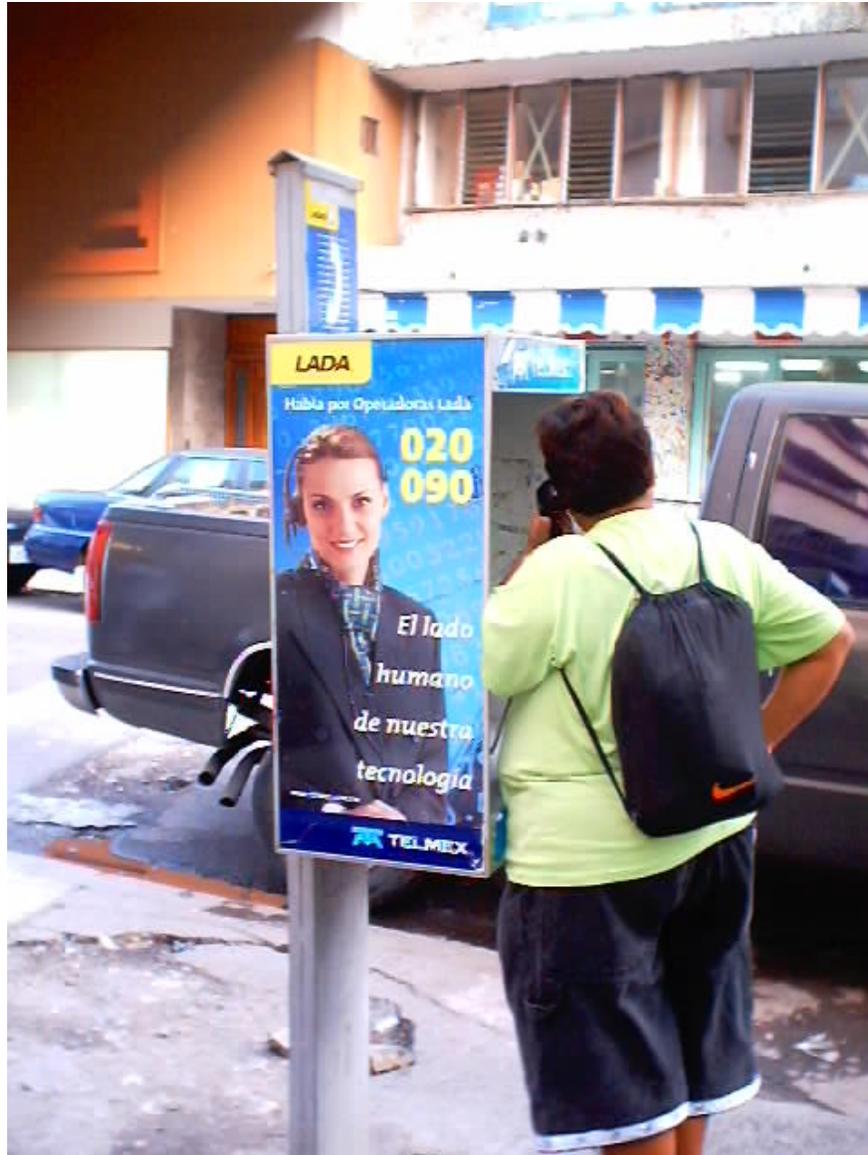
Figura. 80.- Este teléfono se encuentra en medio de la banqueta, lo cual ocasiona incomodidad en el peatón.

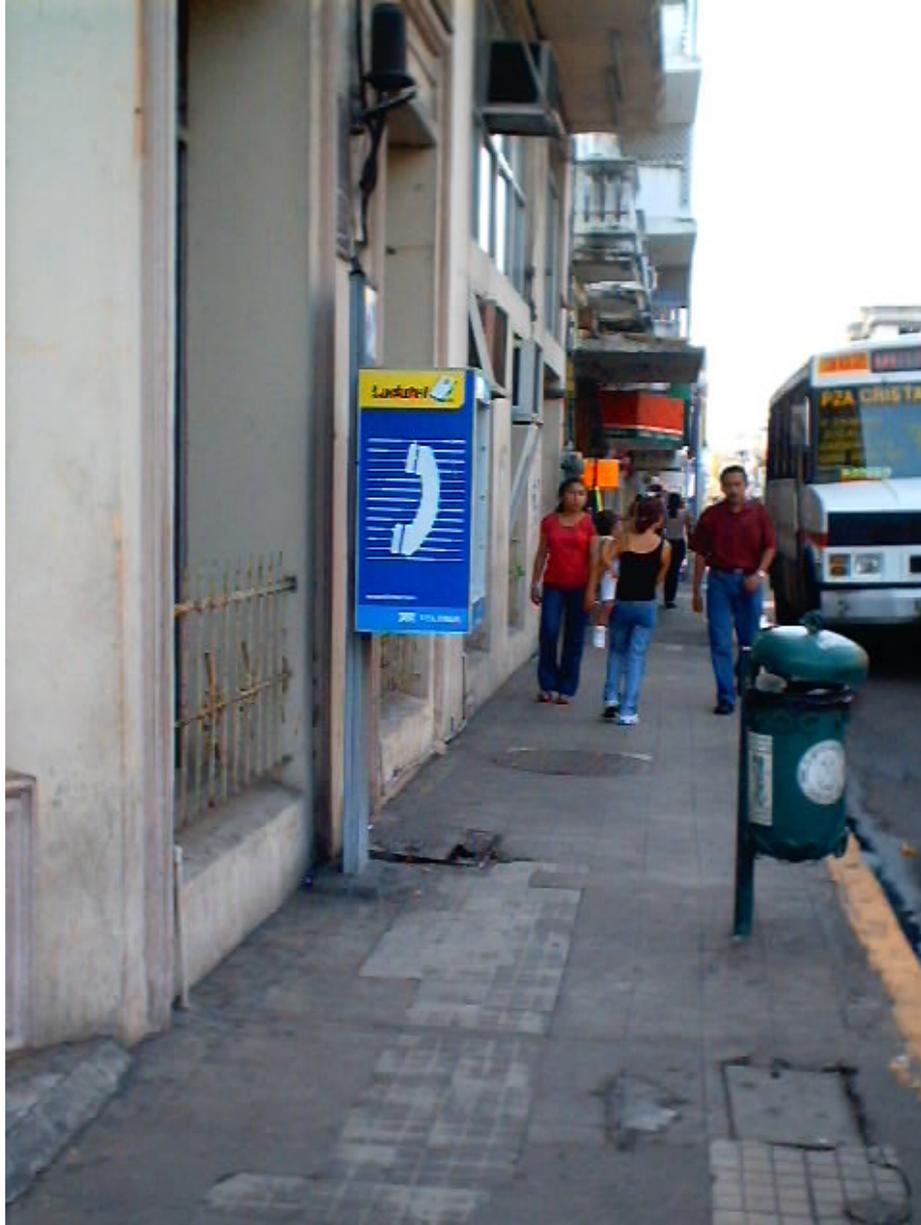
Figura. 81.- Teléfono y basurero dejando poco espacio por su ubicación tan cercana.

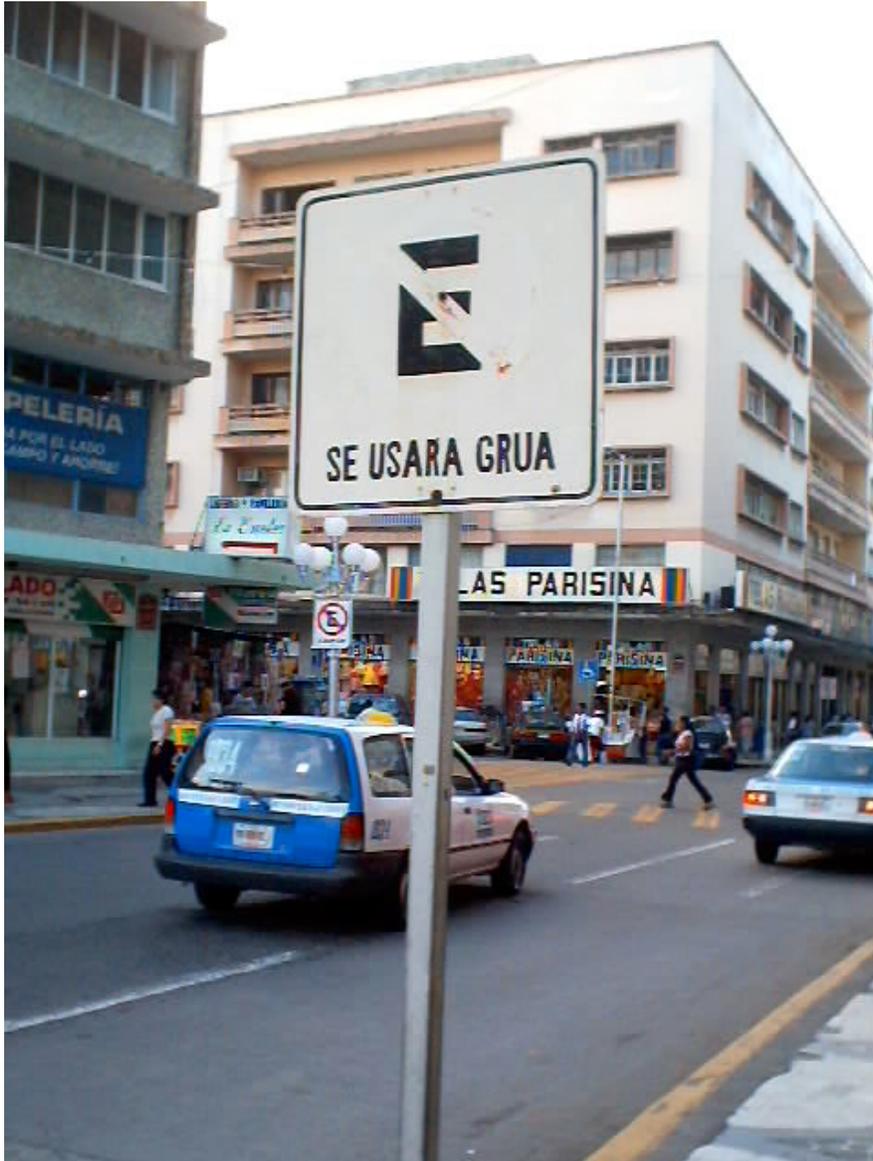
Figura. 82.- Sirve más para que te golpees la cabeza.

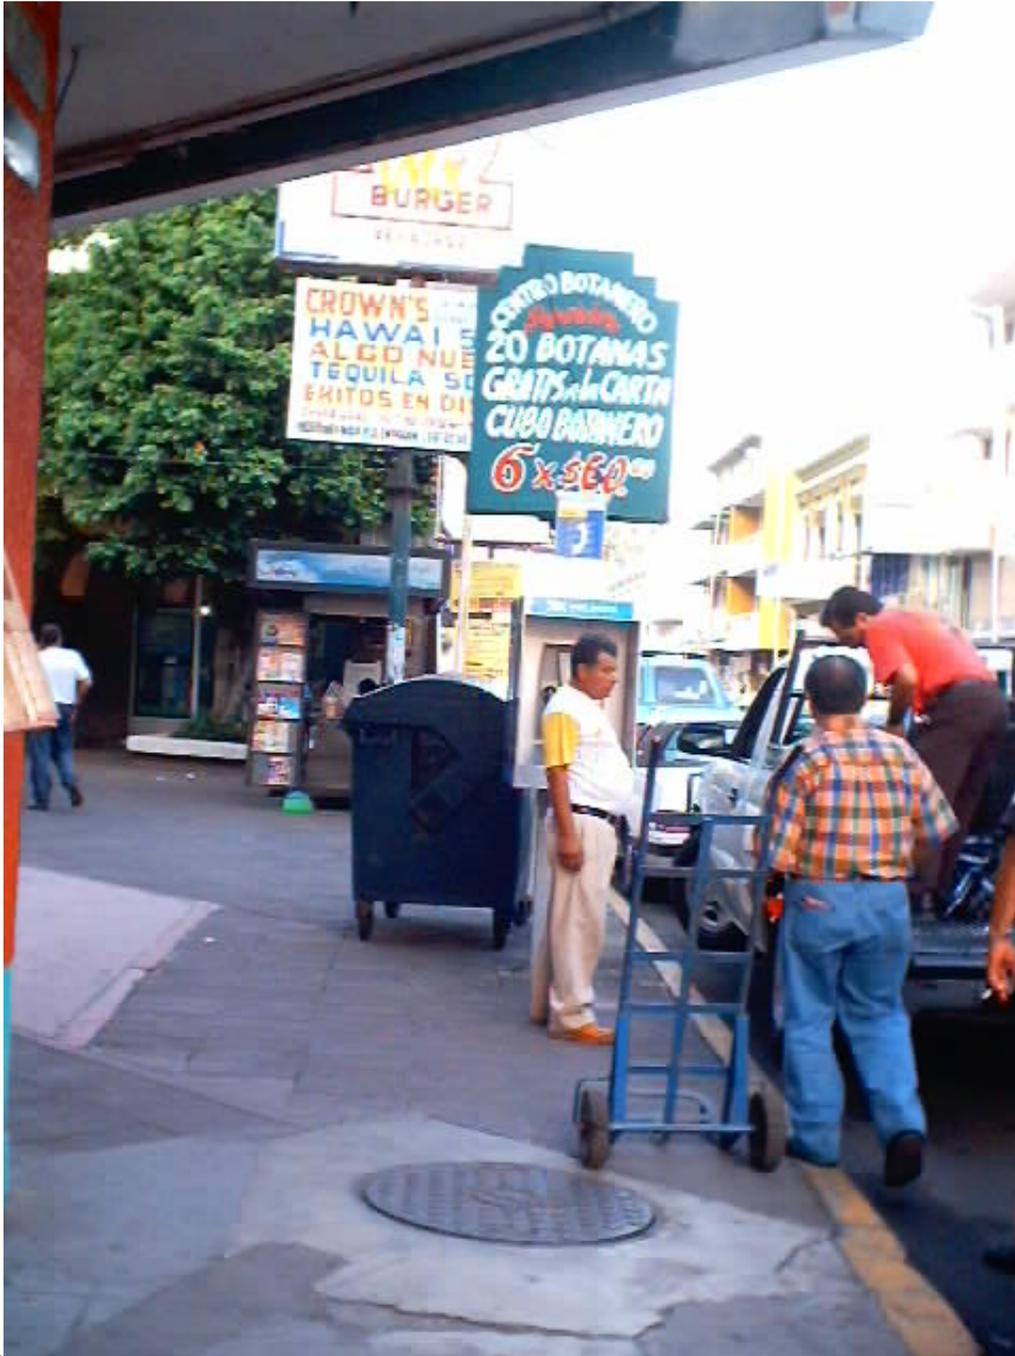
Figura. 90.- Se observa la contaminación visual de anuncios y mobiliario urbano.

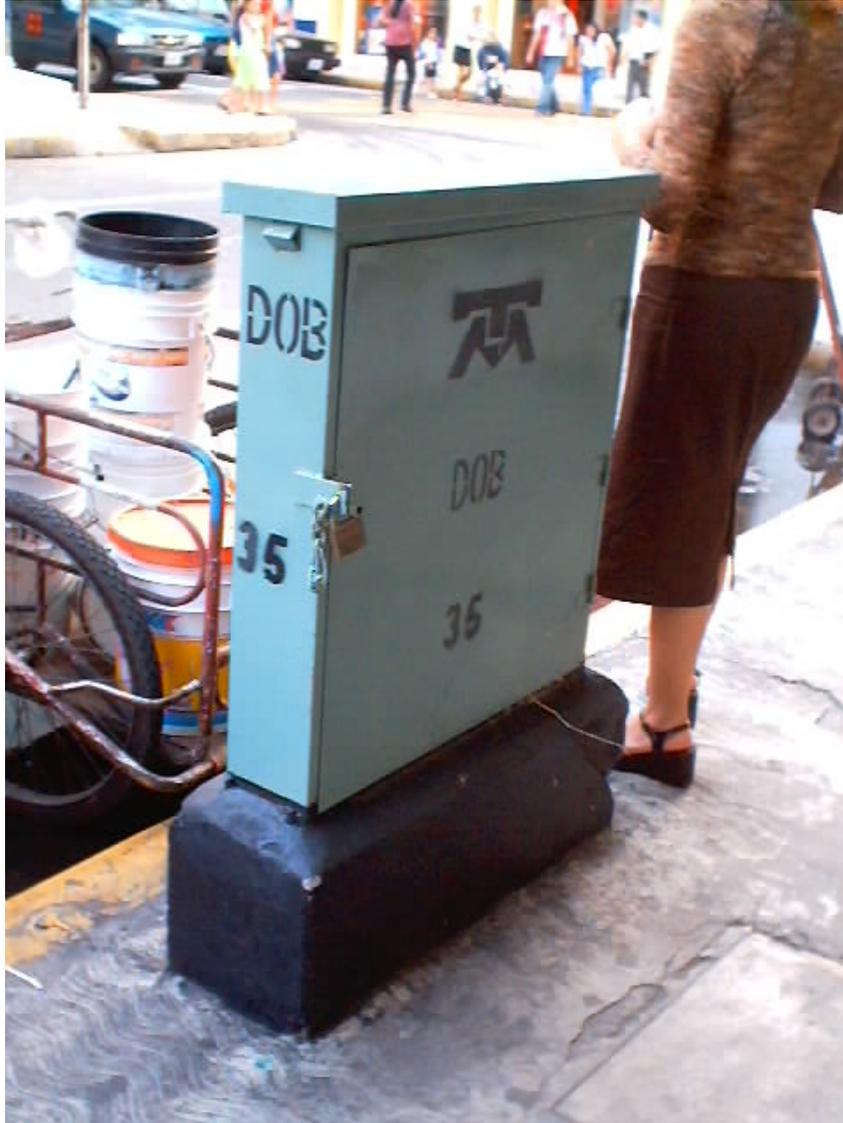
Figura. 91.- La caja de registro de Telmex, no es de grandes dimensiones, pero su ubicación al frente de la banqueta, implica problemas para una óptima circulación del peatón.

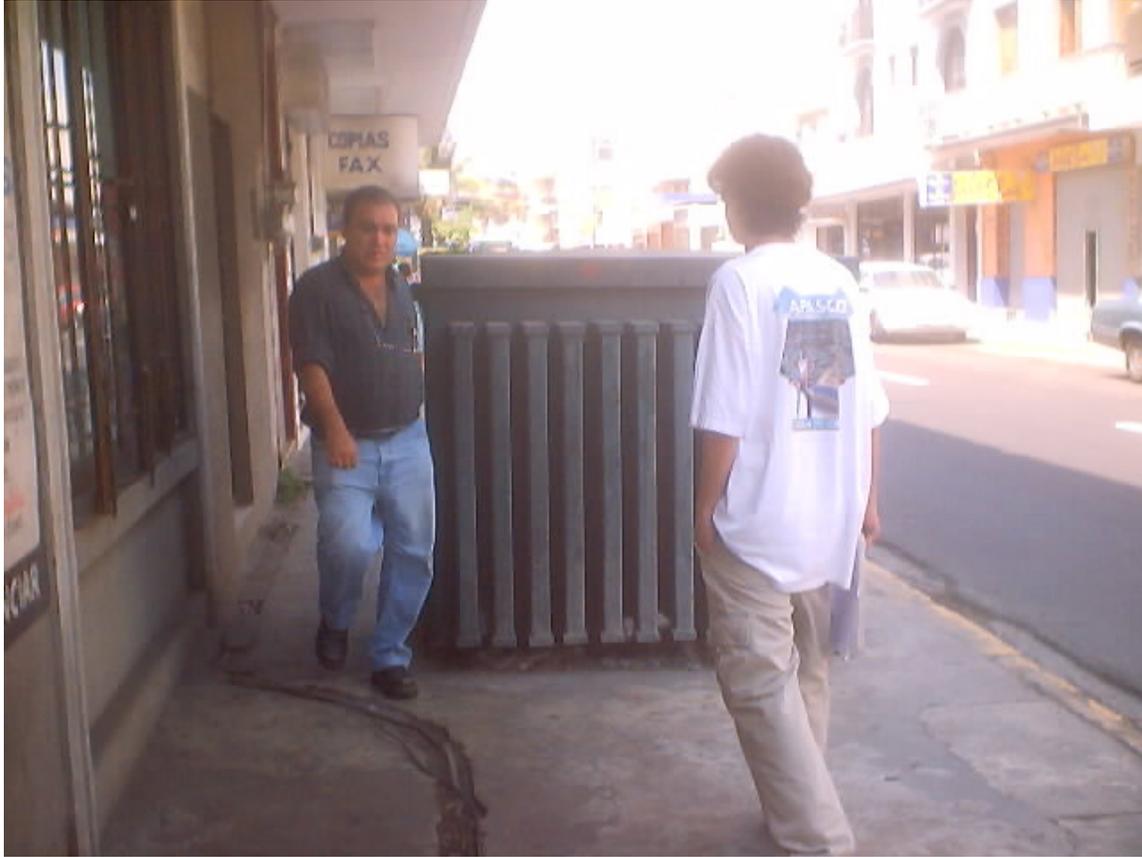
Figura. 93.- Se puede observar, el espacio mínimo de circulación al estar ubicado el transformador al centro de la banqueta.

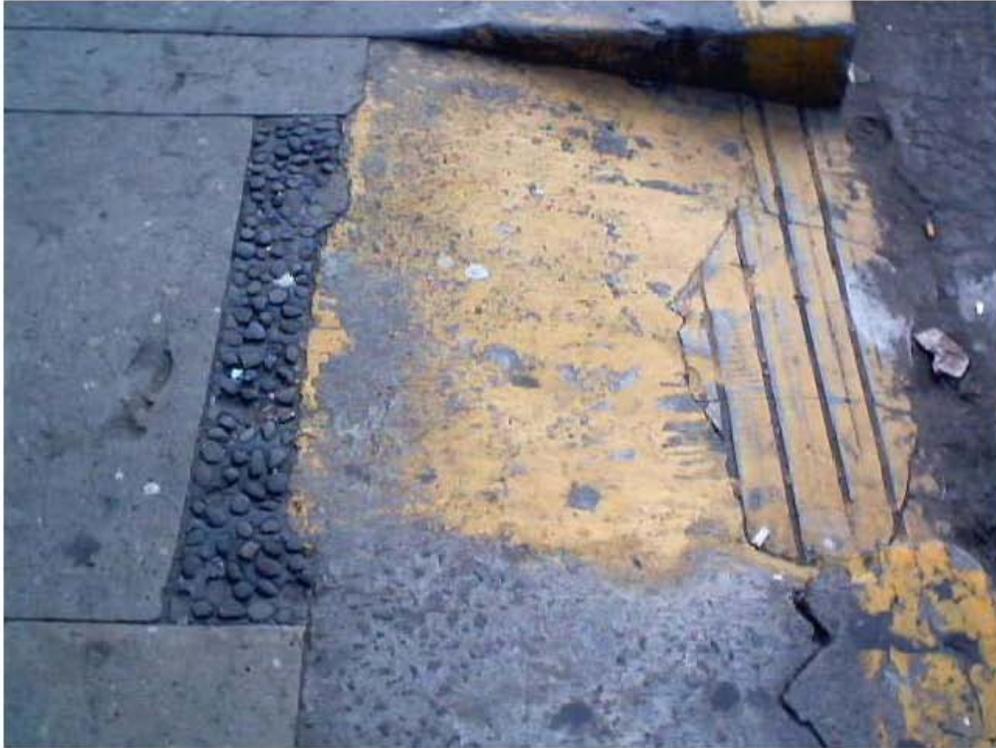
Figura. 100.- Detalles rampas para minusvalidos con deterioro de pérdida parcial de material base y de acabado.

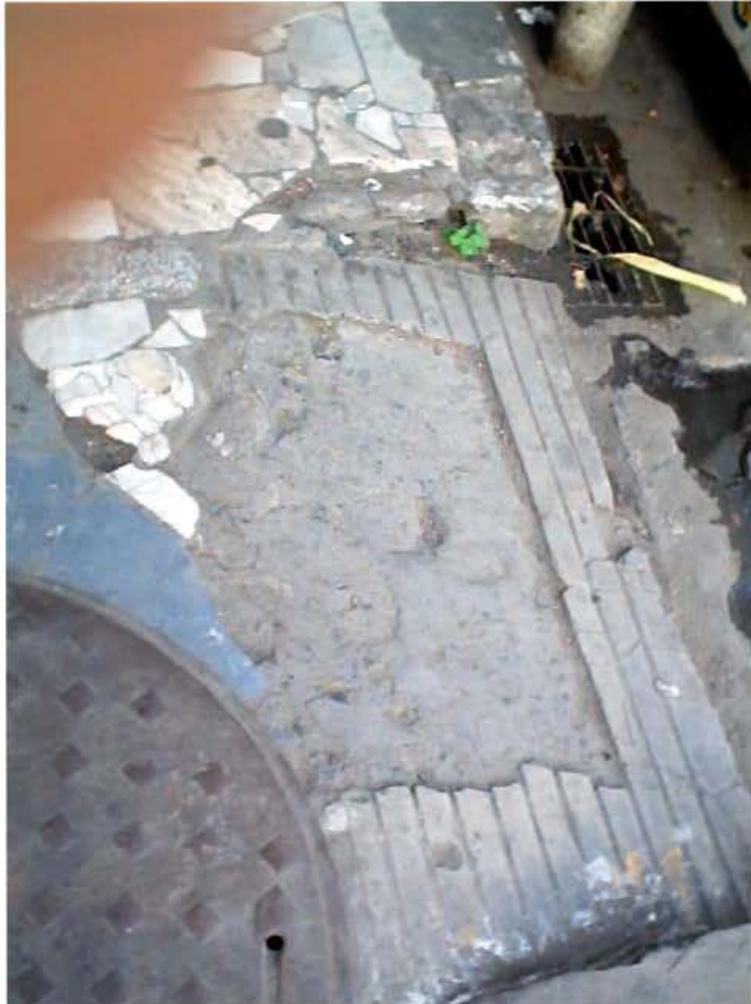
Figura. 101.- Detalle de rampas destruidas.

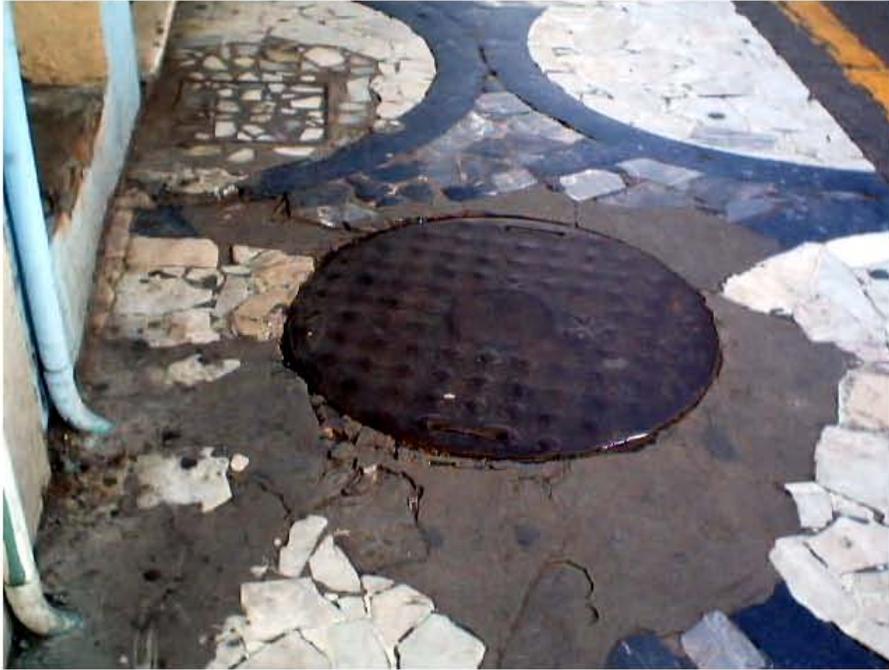
Figura. 103.- En está foto muestra que las tapas están con mal mantenimiento, además de pavimento deteriorado.

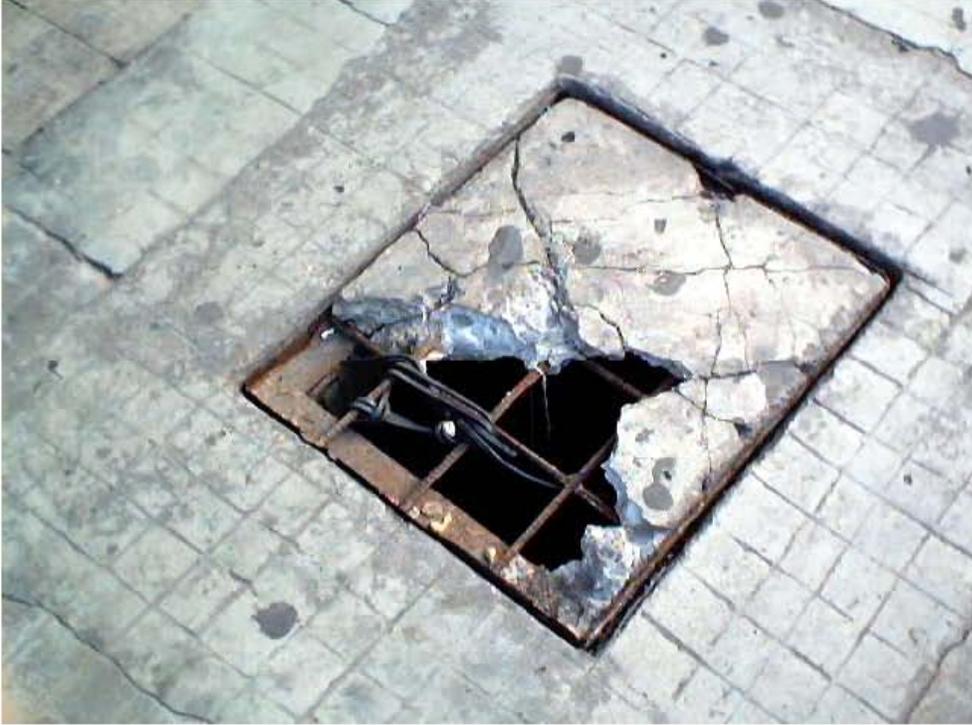
Figura. 102.- Detalle de tapas de pozos de registros las cuales, tienen pérdida total de material por falta de mantenimiento.

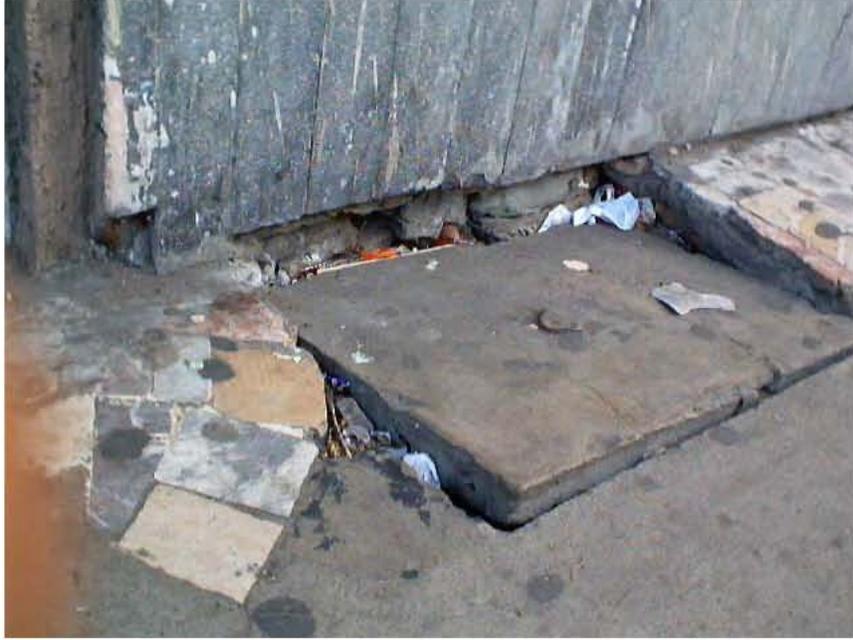
Figura. 106.- Podemos observar una mala colocación de las tapas o pésimo mantenimiento, lo cual lleva al deterioro de estas.

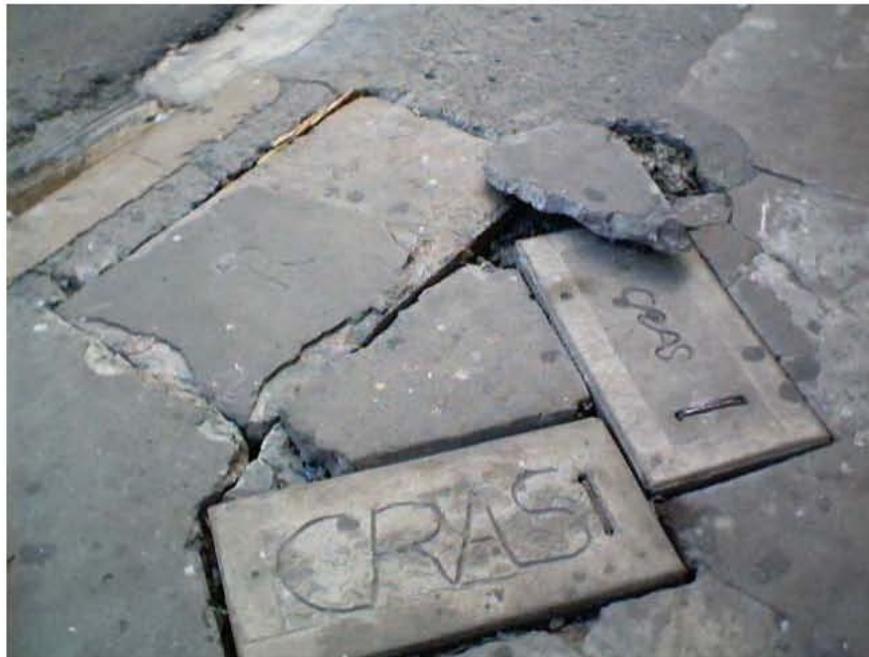
Figura. 105.- Tapas de registro derruidas.

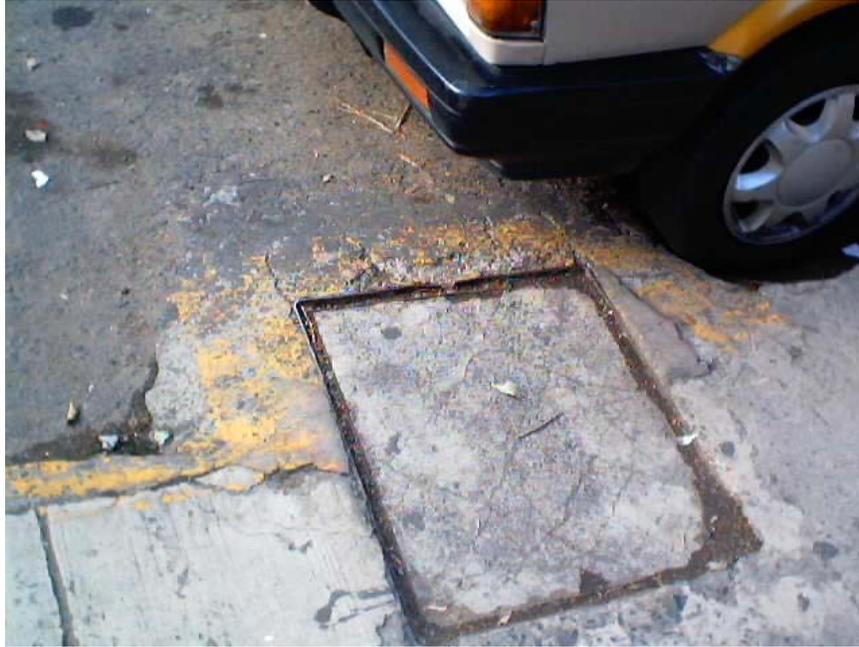
Figura. 108.- Detalle de tapas de registro con deterioro en los materiales por la falta de mantenimiento.

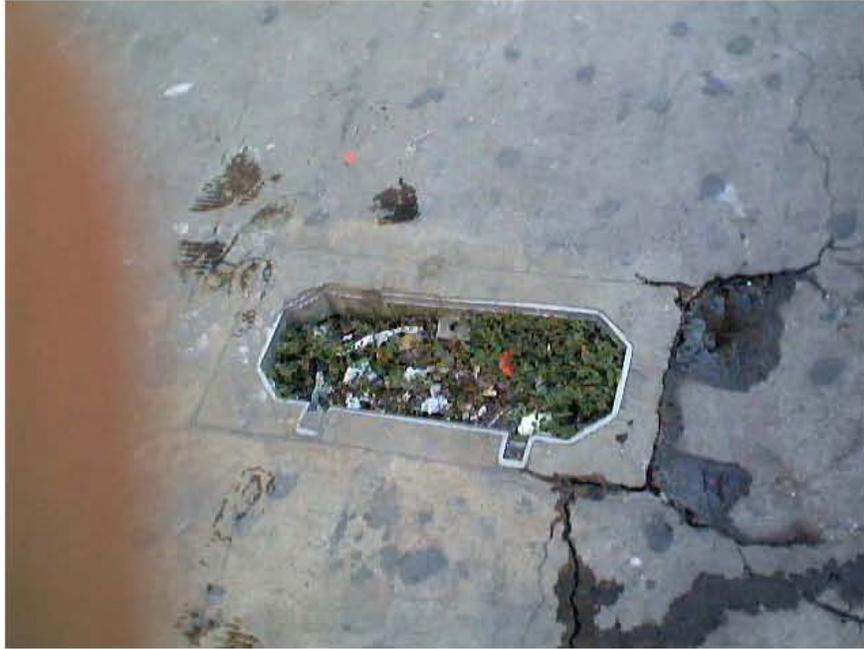
Figura. 109.- Registro sin tapa, obsérvese el pavimento con fisura y grietas.

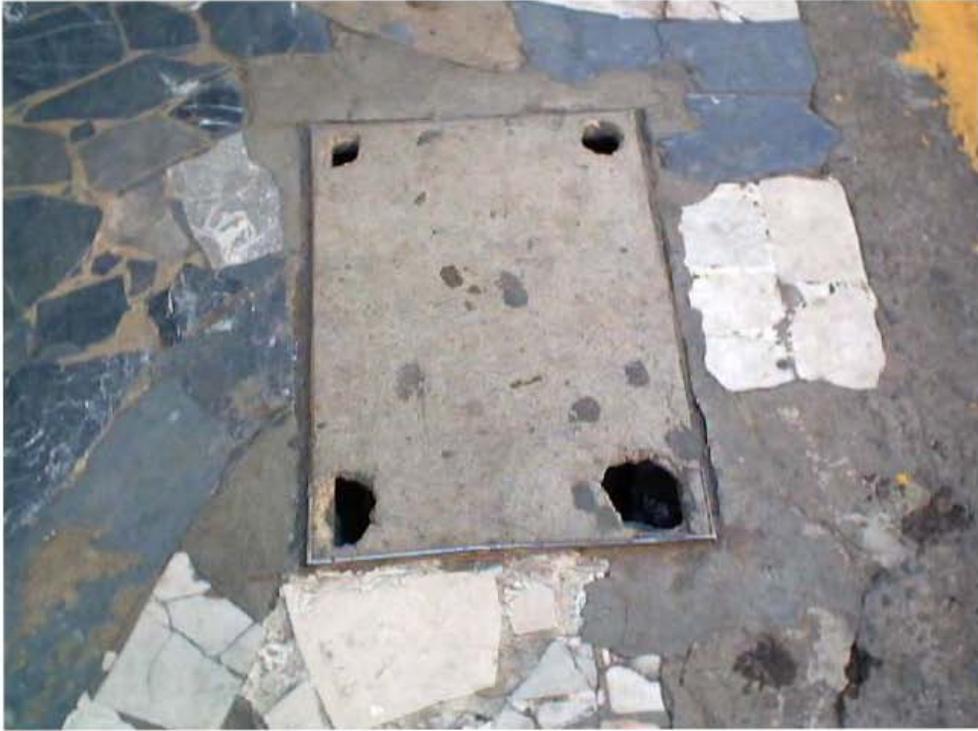
Figura. 110.- Observamos que las tapas de pozos de registros no tienen mantenimiento, presentando huecos que puede causar problemas.

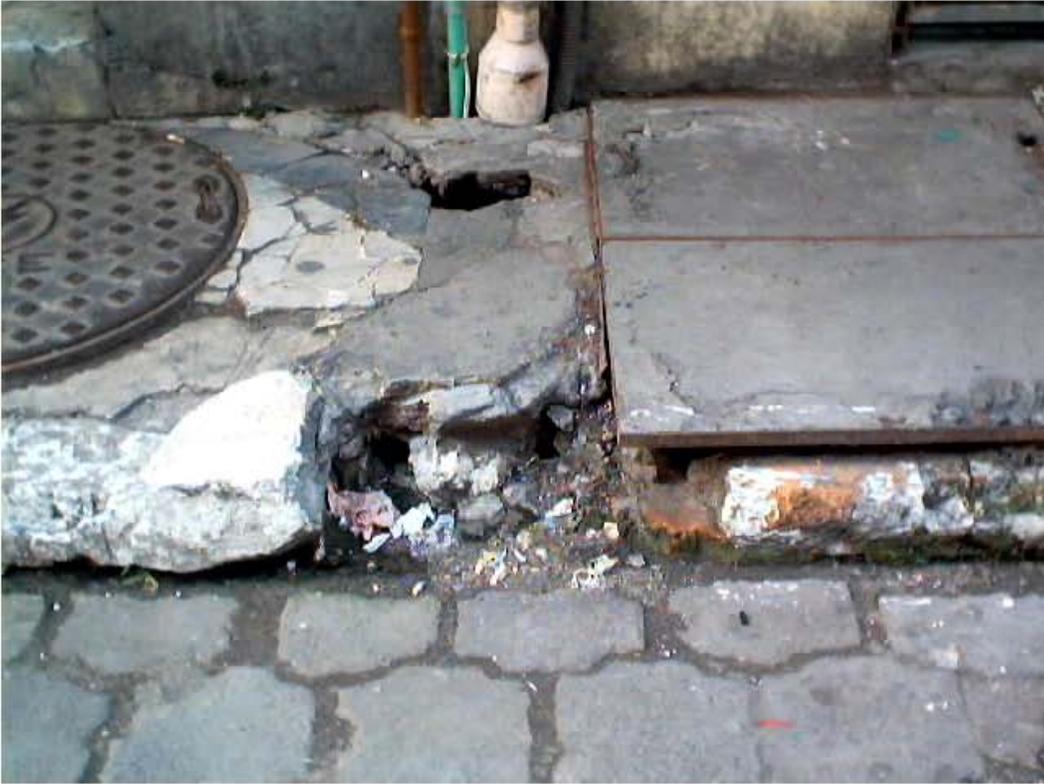
Figura. 115.- Es grave que al Centro Histórico, no se le de mantenimiento en sus banquetas y guarniciones, (estado actual).

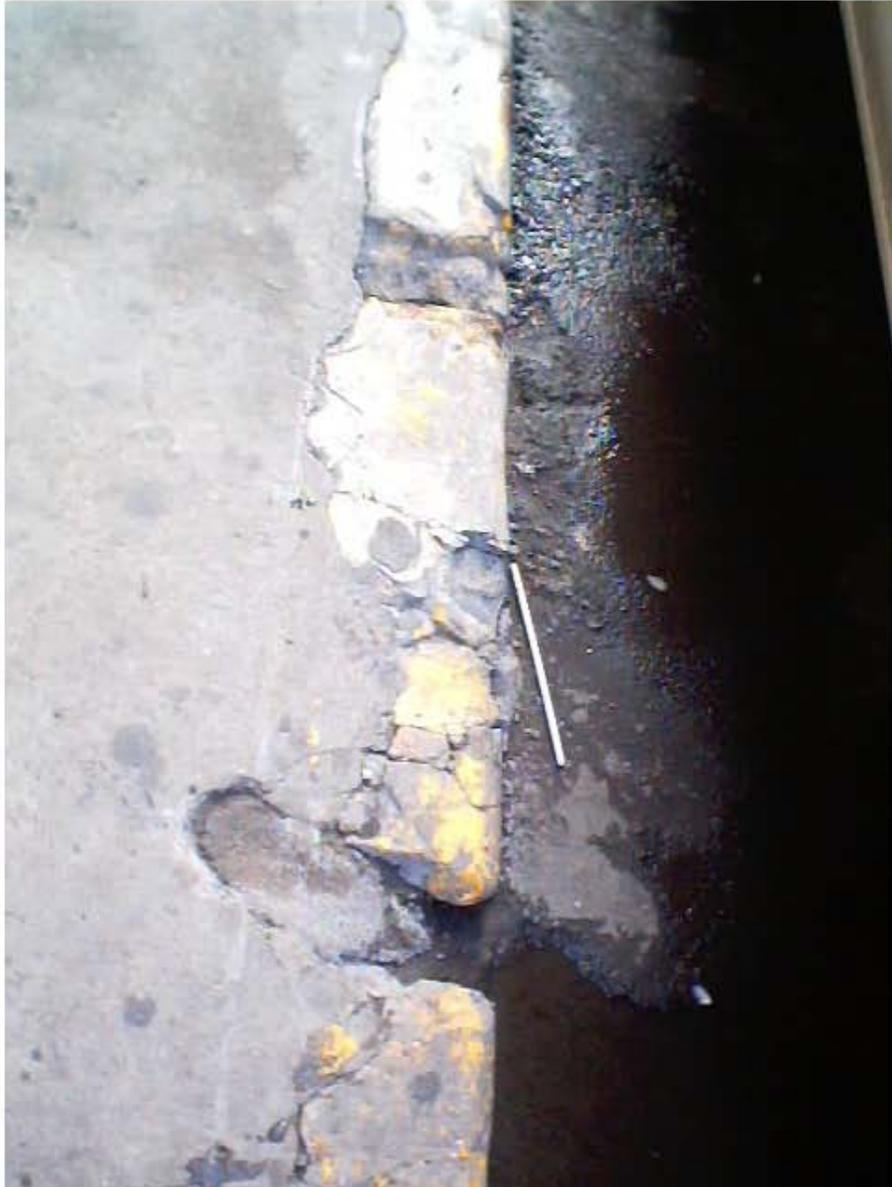
Figura. 115.- Guarnición en muy mal estado de conservación

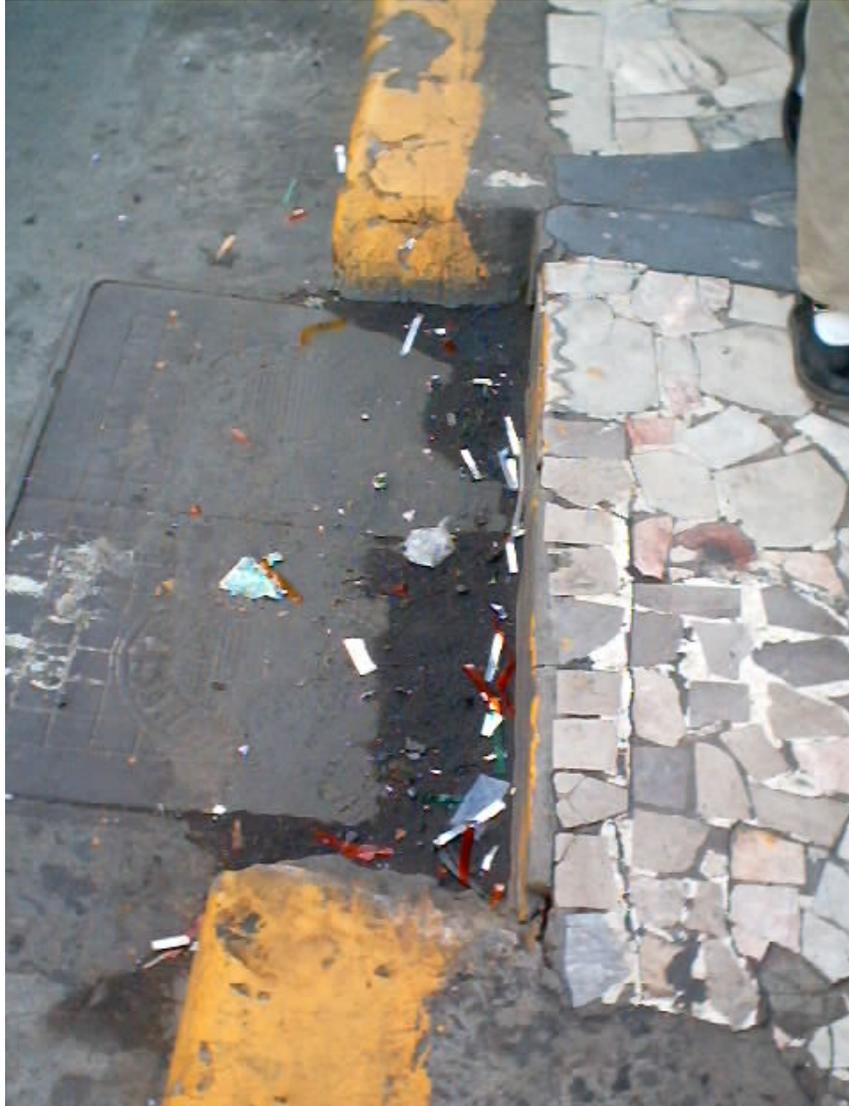
Figura. 117.- En el estudio de campo se detectó que las tapas de registro son colocadas en las banquetas y arroyo vehicular, lo que pareciera que la dependencia a quien le corresponden trabajar con este servicio urbano, no tiene un proyecto definido para su rehabilitación o mantenimiento.

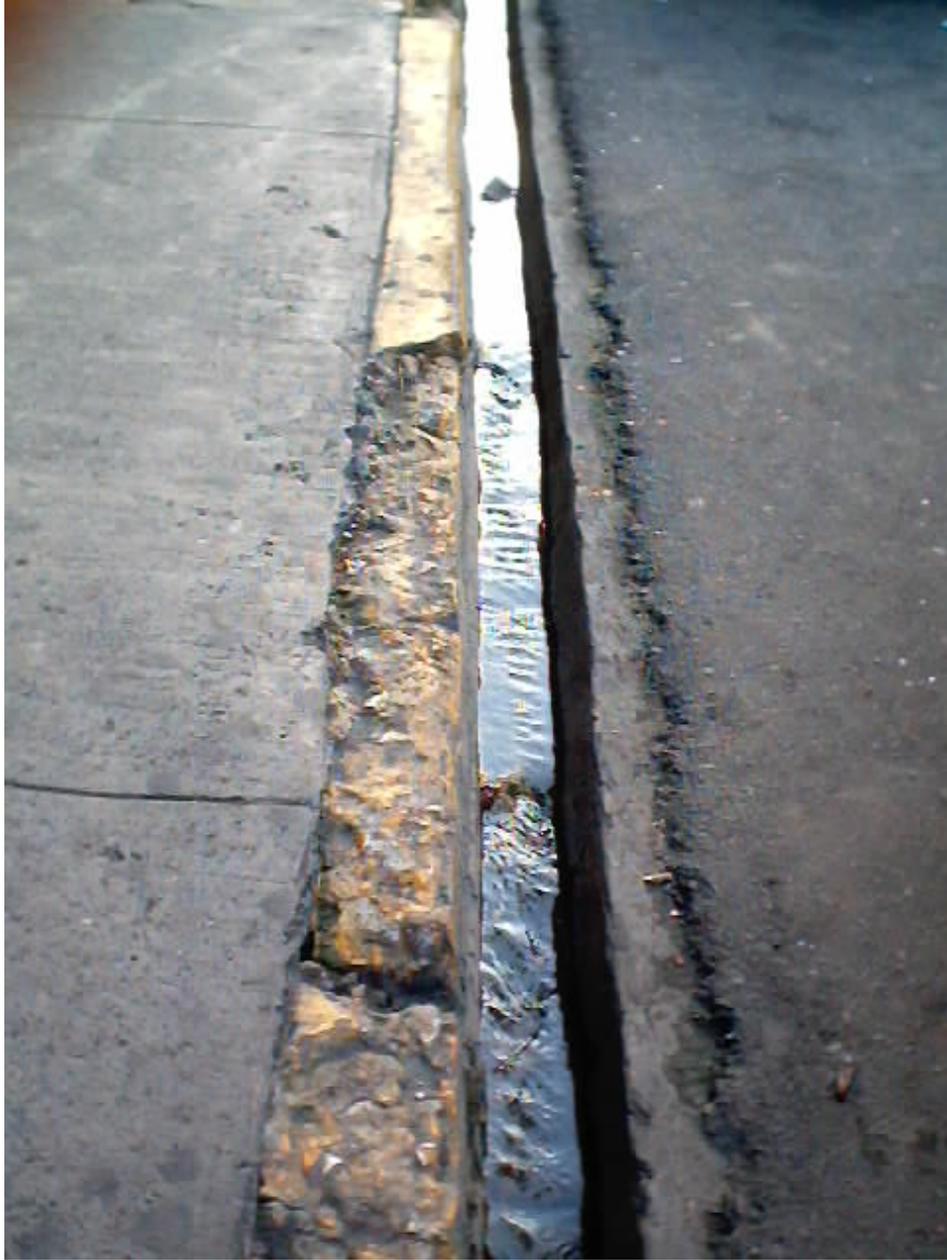
Figura. 119.- Como vemos la mayoría de las banquetas no tiene guarniciones y muchas veces están rotas, planas o sin espesor por la pérdida de material base.

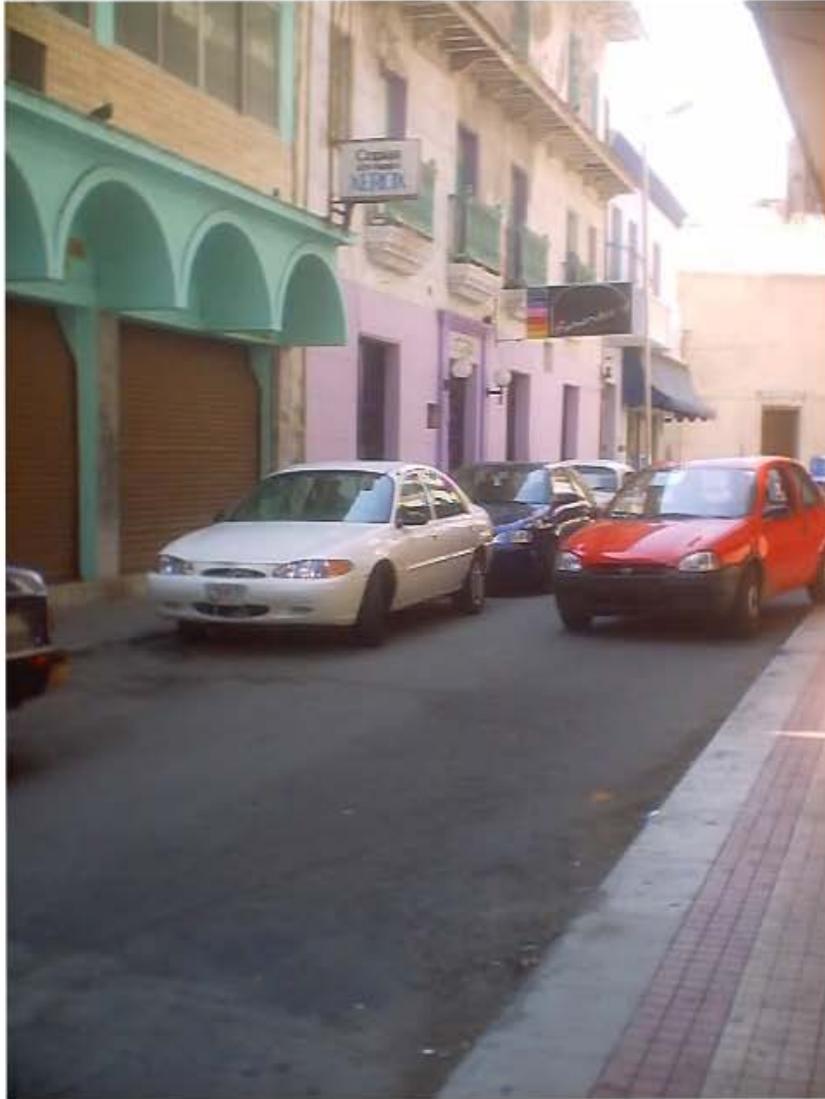
Figura. 125.- Esta foto muestra que no hay espacio para peatones, las banquetas son utilizadas para estacionamiento de vehículos.
