"ESTUDIO Y SOLUCION PARA LA
REPARACION DEL EDIFICIO UBICADO
EN LA CALLE DE OAXACA NUM. 53
COL. ROMA. QUE RESULTO DAÑADO
POR SISMO"

T E S I S
QUE PARA OBTENER EL TITULO DE
INGENIERO CIVIL
P R E S E N T A :
CARMEN LETICIA ARROYO ZEABLE

1987

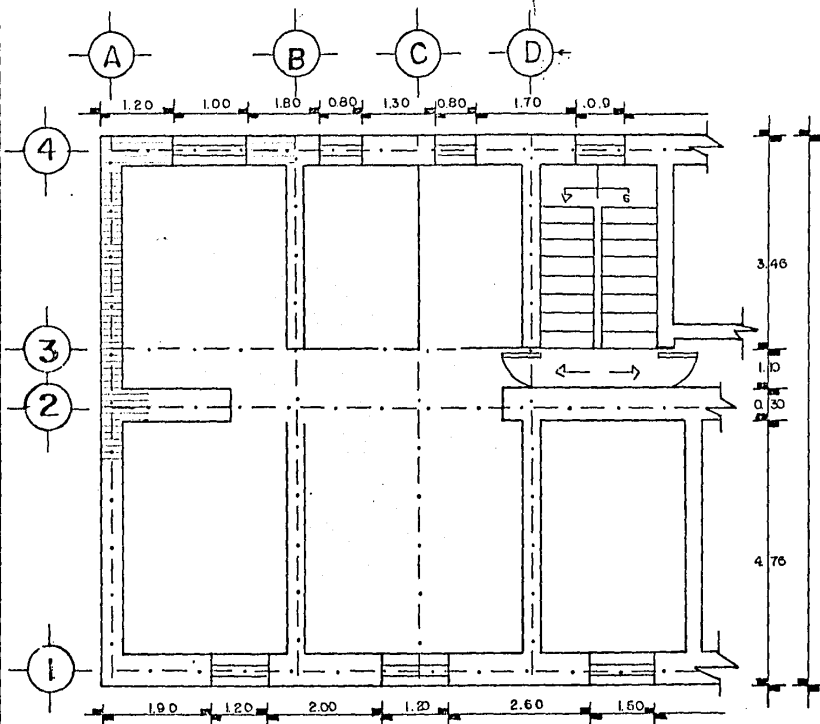
DAÑOS DEPTO. "D"		FIG. 8
Ubicación del edificio: OAXACA No. 53		
Realizó CARMEN L. ARROYO Z.	Fecha: Julio 1966	
Revisó ING. JORGE CASSAB E.	Escala: metros

y sobre el muro A se presenta una falla horizontal a la altura de la cadena de cerramiento debida a flexión y volteo. En el muro 1 se presentan 2 cuarteaduras diagonales, una de las cuales nace exactamente en la unión de este muro (4) con el muro A.

En el cuarto número 2 también se presenta una falla diagonal sobre el muro A, pero esta vez en la parte inferior (Foto No. 6)

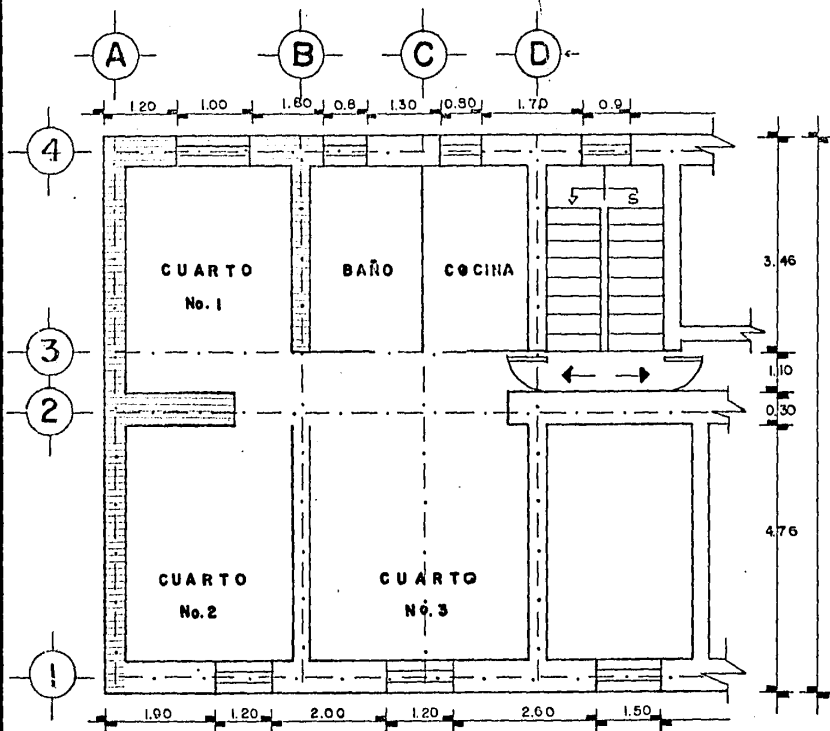
DAÑOS DEPTO. "F"		FIG. 9
Ubicación del edificio: OAXACA No. 53		
Realizó: CARMEN L. ARROYO Z.	Fecha: Julio 1986	
Revisó: ING. JORGE CASSAB E.	Coloca: motros

3er. Nivel. Departamento "F". Es en este nivel en el que empezamos a tener los daños más severos, pues como podemos observar en los esquemas, todos los muros que forman los cuartos 1 y 2 presentan en mayor o menor proporción cuarteaduras y casi siempre diagonales.

En la cadena podemos notar que, aparte de haberse levantado el recubrimiento, presenta pequeñas fallas verticales a todo lo largo del muro.

También, en la parte superior derecha, aparecen el mismo tipo de fallas (diagonales) exactamente en la unión del muro con la losa y al centro.

Muro B. Este muro también presenta fallas pronunciadas diagonales.

Cuarto No. 2. Lo que más realza nuestra vista en este cuarto es que todos los acabados se botaron dejando al descubierto el tabique, además de las fallas repetitivas en forma diagonal que se presentan en varias direcciones y en todos los muros, principalmente en la unión de los muros A y 2.

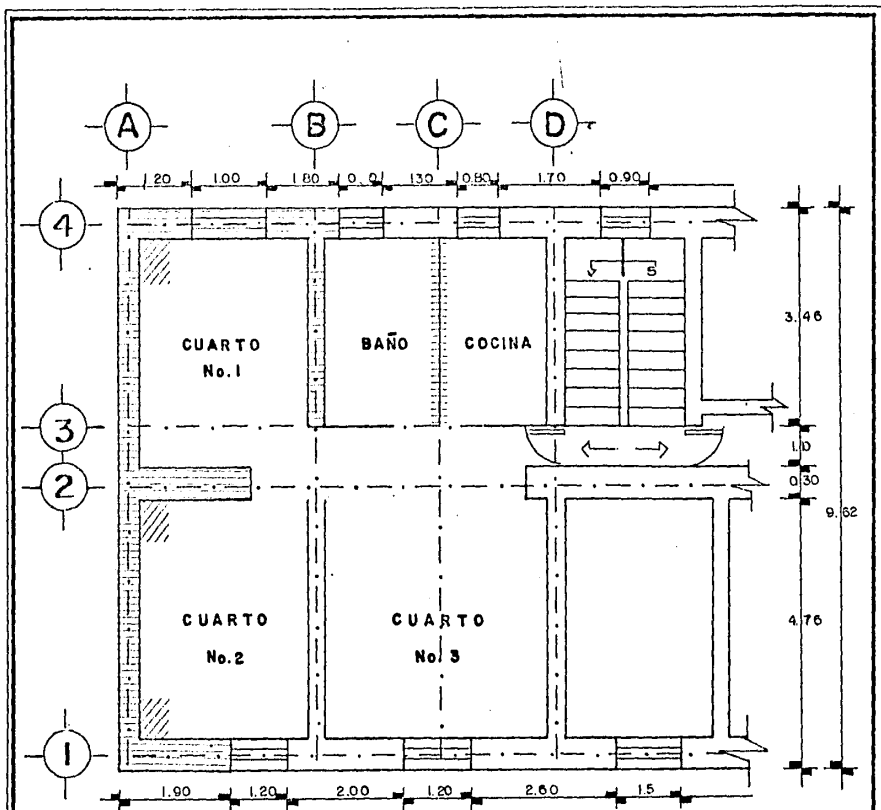
DAÑOS DEPTO. "H"		FIG.
Ubicación del edificio: OAXACA No. 53		10
Realizó CARMEN L. ARROYO Z.	Fecha Julio 1996	
Revisó ING. JORGE CASABE.	Cotos metros

Departamento "H". A esta altura no sólo los daños sobre los muros son más severos, sino que incluso las locas (bóveda) y los pisos se encuentran deformados.

En la cadena de cerramiento observamos la presencia de fallas verticales a todo lo largo del muro.

En cuanto a la losa que en este nivel es a base de bóveda, observamos que en la esquina derecho se vino abajo dejando algunas grietas en ese cuadro delimitado por las vigas de acero.

Otra falla de importancia es la que se nos presenta en la unión de los muros A-2 ya que es vertical a toda su altura.

En el baño de este departamento es en el único en el que encontramos una fractura -nuevamente diagonal- que nace en el muro B hasta terminar en la ventana del muro 4.

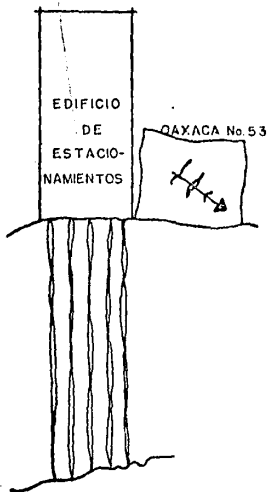
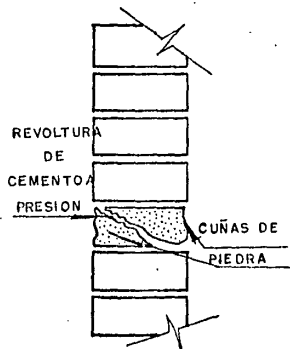
POSIBLE CAUSA DE DAÑOS		FIG. 12
Ubicación del edificio: OAXACA No. 53		
Realizó CARMEN L. ARROYO Z.	Fecha Julio 1986	
Revisó ING. JORGE CASSAB E.	Días: metros

2.- En lo que respecta a las construcciones contiguas, podemos afirmar que el impacto que el edificio de esta cionamientos causó a nuestro edificio fué decisivo, ya que debido a la escasa junta constructiva que existía y a que se trata de un edificio que descansa entre pilotes apoyados en una capa firme, al asentarse el terreno se asentó el edificio o inclinó al nuestro (Fig. No. 12) y, por lo tanto, al venir la deformación producida por el levantamiento del lado (a) o por el hundimiento del (b), crece la diagonal (d) y naturalmente viene la rotura.
