Universidad La Salle

"EVALUACION DE UN SISTEMA CONSTRUCTIVO PARA
LA RECONSTRUCCION DE LA ESCUELA "BENITO JUAREZ"
AFECTADA POR EL SISMO"

Tesis Profesional

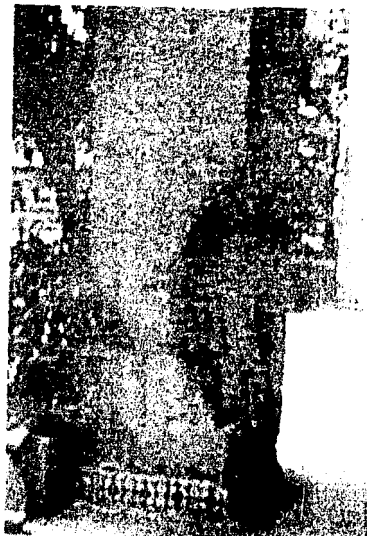
FISURAS EN COLUMNAS PROVOCADAS
POR EL SISMO.

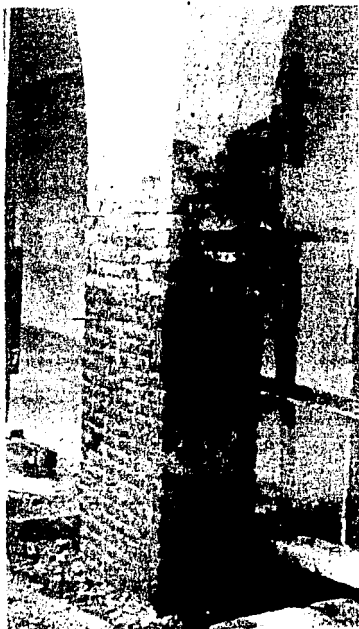
FISURAS EN PLAFONES
Y COLUMNAS.

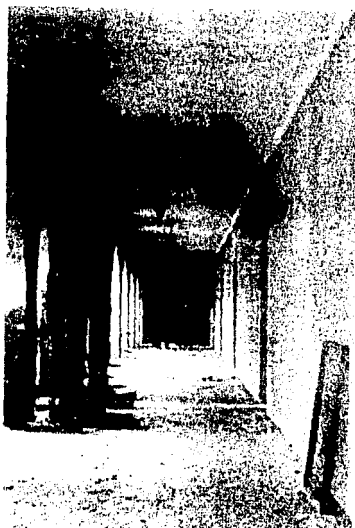
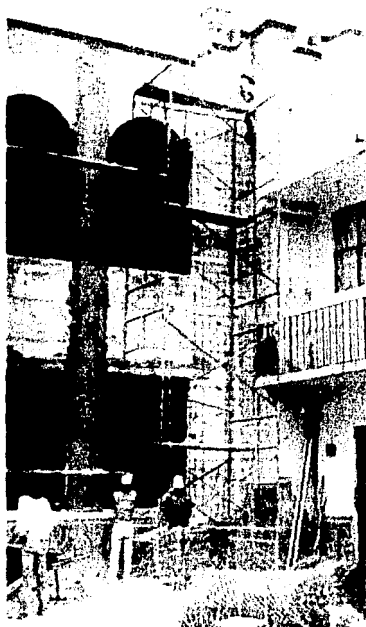
CUARTEADURAS DE SEGUNDO GRADO
EN MUROS.

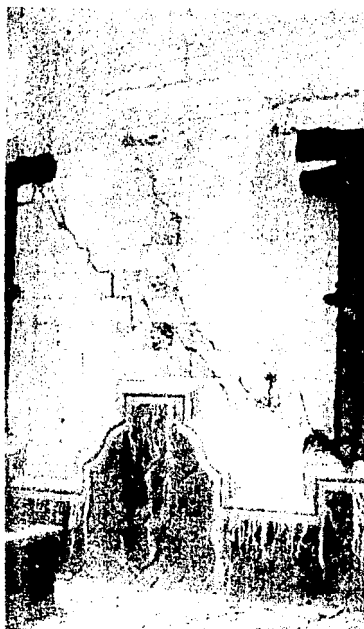
CUARTEADURAS DE LAS COLUMNAS

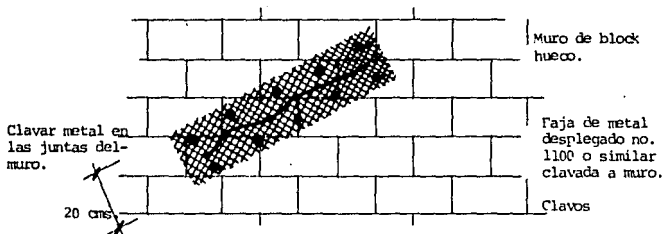
Vista de Muro Fisurado

- a) Para fisuras que perfilen juntas o de hasta 1 mm.

*Nota: Previo a la colocación del metal desplegado, cepillar el área con cepillo de alambre, para eliminar restos del acabado del muro, resanar la fisura con lechada de cemento en caso de tener irregularidades o separaciones parciales de hasta 5 mm.

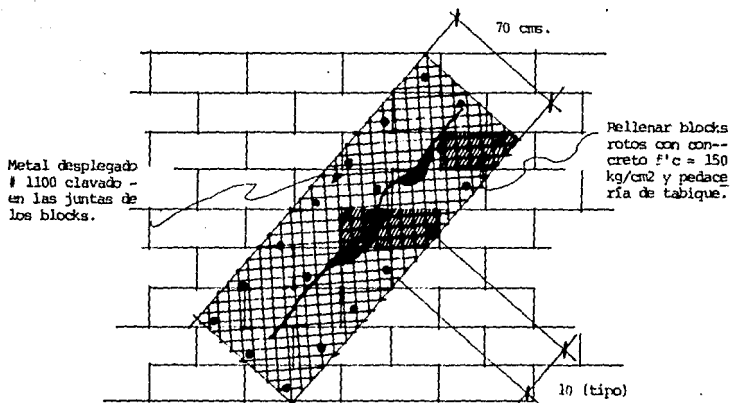
Vista de Muro Fracturado

- b) Para fisuras o fracturas, que despedazen secciones de blocks.
- 1.- En la medida de lo posible substituir las piezas dañadas por nuevas.
 - 2.- En caso de que el retirar piezas dañadas, afecte a piezas sanas, se procedería a eliminar las partes sueltas o flojas de los blocks dañados, para, posteriormente rellenarlos con concreto $f'c = 150 \text{ kg/cm}^2$ y pedacería de tabique. La parte de la fisura que no despedazó blocks, se reparará siguiendo el procedimiento de la solución y, modificando únicamente el ancho de la faja de metal desplegado a 70 cms.

Una vez reparado el muro, aplanar con mortero cemento-arena 1:3, en vez de yeso.

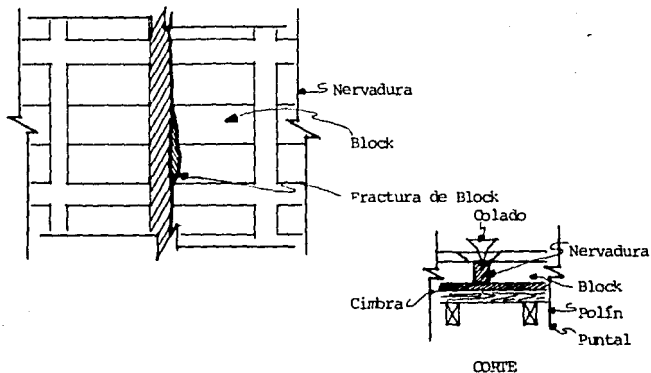
VISTA DE FISURAS EN PLAFOND

REPARACION DE FISURAS EN LOSAS

- 1.- Apuntalar el área adyacente al área a reparar.
- 2.- Retirar los fragmentos sueltos y rotos del block dañado.
- 3.- Si las nervaduras presentan fisuras, retirar el recubrimiento de concreto para revisar las condiciones del acero de re fuerzo.

- En caso de que el acero esté fisurado ó fracturado, demostrar una sección de nervadura que permita empalmar acero nuevo al acero dañado, considerando el traslape correspondiente al diámetro encontrado.

- Colar el área dañada desde la parte superior de la losa, previa saturación del área con riegos frecuentes de agua y de la aplicación de festerbond, u otro aditivo similar para ligar concretos.

- 4.- Rellenar blocks rotos de concreto $f'c = 150 \text{ kg/cm}^2$ y pedacaría de tabique.
- 5.- Una vez reparada la losa, aplicar una faja de metal desplegado # 1100 de 50 cms. de ancho a lo largo del área dañada, clavada y aplanada con mortero cemento-arena 1:3, en vez de yeso.

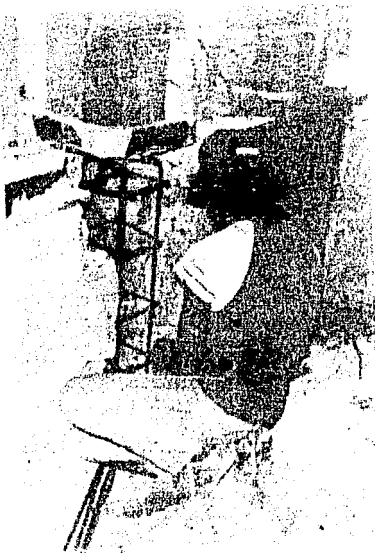
SE REFORZARON LAS COLUMNAS MAS
DEBILES

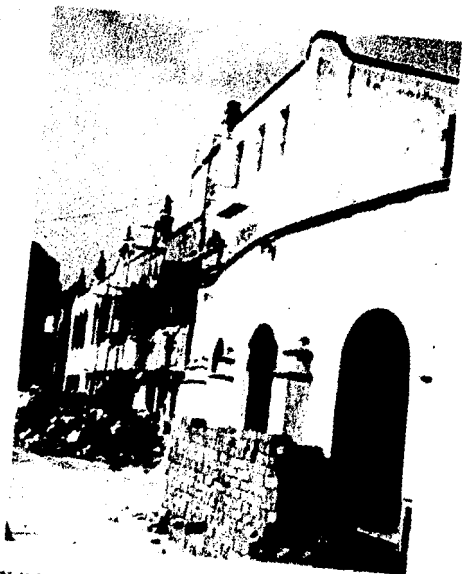
SE COLOCARON MALLAS ELECTROGOLDADAS DE 6-6/10-10 PARA RECIBIR APLANADO,
YA QUE EL ANTERIOR TENIA CUARTEADURAS.

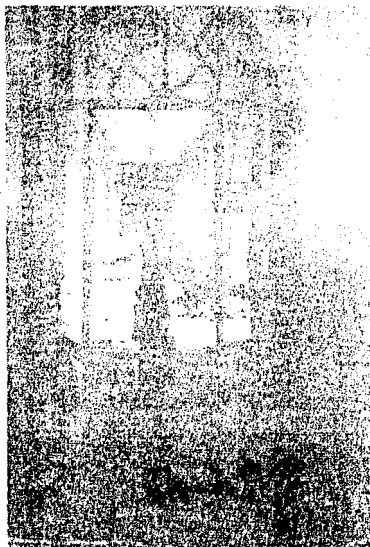
EL DRENAJE DE AGUAS PLUVIALES
TAMBIEN SE CAMBIO.

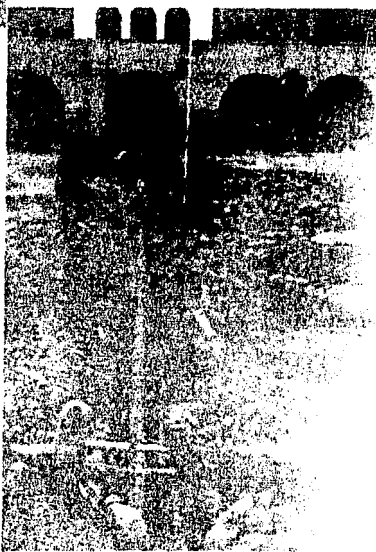
LOS MUROS QUE PRESENTARON MAYORES
CUARTEADURAS SE REFORZARON.

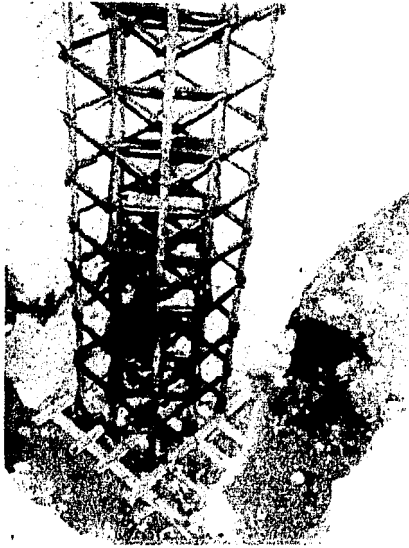
LOS MUROS QUE PRESENTARON MAYORES CUARTEADURAS SE REFORZARON
