TESIS DE MAESTRIA

CASA ORTIZ DE LA HUERTA
CUBA 92

Tesis para obtener el grado de
Maestría en Arquitectura con -
especialidad en:
Restauración de Monumentos

ARQ. RAFAEL GUIZAR VILLANUEVA
1988

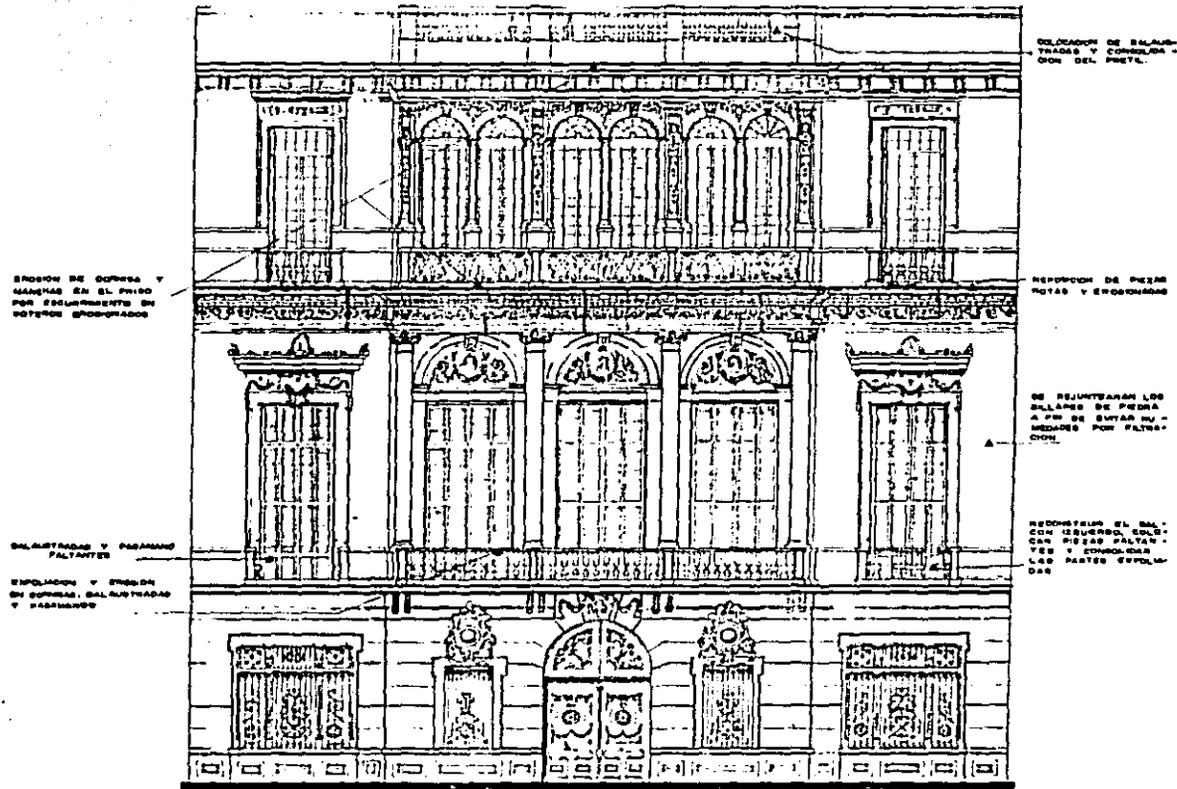
DAÑOS
FACHADA
CASA ORTIZ DE LA HUERTA
CUBA 92

En el primer cuerpo (inferior) se observa la erosión que va adquiriendo la cantera, además de los elementos destructores como perforaciones hechas al colocar placas de información, logotipos, adhesiones mucílagas (por pegamentos) de elementos publicitarios y las manchas por falta de mantenimiento (junteo de piedras, limpieza periódica, resanes de oquedades): Esta erosión se aprecia con claridad en las jambas de las ventanas, también presenta daños físicos realizados con vehículos, ejemplo: - el acceso, en el que muchas veces al realizar una mudanza de oficina tratan de introducir camiones e intentar meterlos golpean y dejan hendiduras y hasta la ruptura de las aristas.

erse por capas) ha afectado las cornisas, balaustres, pasamanos, principalmente; también aquí se repite el descuido, falta de junteo de canteras, limpieza, cambio de piezas deterioradas (cornisas), goteros erosionados lo que coadyuva al escurrimiento del agua por la fachada.

En el tercer cuerpo hay menos daños ya que la ornamentación del barandal de los balcones es lo que está más erosionado. Lo que representa más cuidado es la exfoliación de la cornisa, - el ensugrecimiento de los frisos y las manchas provocadas por el escurrimiento de agua contaminada por desechos orgánicos de paloma que se acumulan en la cornisa, conjuntamente con el ollín producido por el humo de vehículos y por las lluvias ácidas que hay en esta ciudad.

SE HARA UNA LAMPREZA DE LOS MATERIALES PIEDRAS O BARRA DE AGUA, JARON NEUTRO, Y CEPILLO DE BARRA.

LOS ELEMENTOS DE MADERA, VENTANAS, GORRISAS Y PASARMO SE LIMPIARAN CON REMOVEDOR Y SOLVENTES SE CONSERVARA CON PESTICIDOS ENFOL. SE LES REJUNTARAN LAS PIEZAS ORNAMENTALES FALTANTES DE LAS APILADAS VELLADAS Y BARRA MANTO O PULVERIZADA.

LA VENTANAS SE CONSERVARA Y SE REPOSICIONAN LOS ENCOFRADOS FALTANTES.
