ANALISIS Y ESTUDIO DE DEFORMACIONES  
EN EL Km 261 DE LA VIA FERREA  
COATZACOALCOS - MERIDA

T E S I S

INGENIERO CIVIL

1989

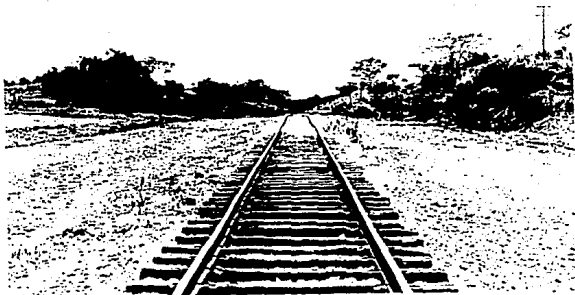
ASPECTO DE LA VIA Y LA EVIDENTE  
DEFORMACION EN EL Km. 261+007.5  
Enero de 1987.

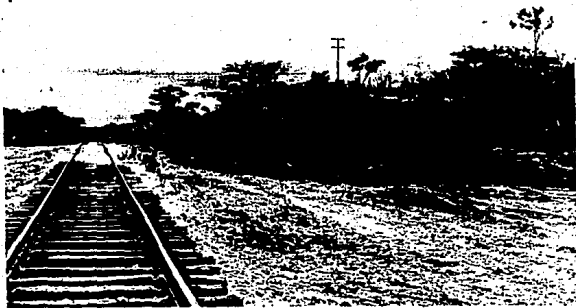
secuentemente el balasto sufre una incrustación en el material, contaminándose. Es importante mencionar que el material sufre inestabilidad volumétrica (expansión), al estar sujeto a cambios en su contenido de agua. La falta de una capa de transición (sub-balasto), ha provocado que el balasto se contamine con finos y vegetación y que no cumpla con su función drenante.

LAS FOTOGRAFIAS MUESTRAN  
LA CONTAMINACION EXCESIVA  
DEL BALASTO, ASI COMO LA  
PRESENCIA DE ENCHARCAMIEN  
TOS A LOS LADOS DE LA VIA .  
Agosto de 1988.

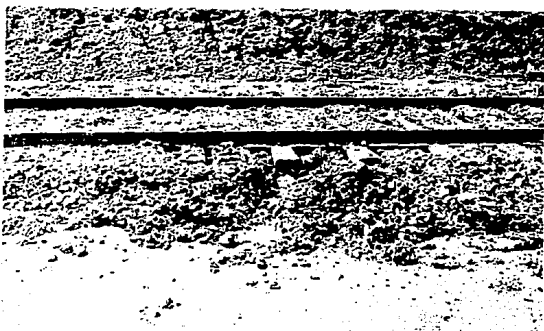
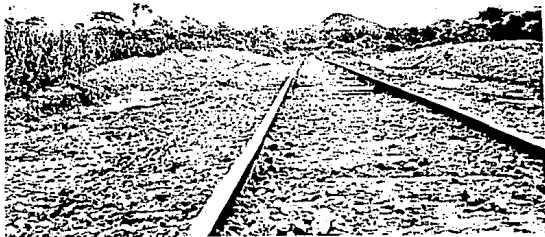
OTRO ASPECTO DE LA VIA  
DONDE SE APRECIAN LAS  
DEFORMACIONES DEL TE  
RRENO DE APOYO, Y EL  
MATERIAL ACAMELLONA  
DO A LOS LADOS DE LA  
VIA. Agosto de 1988.

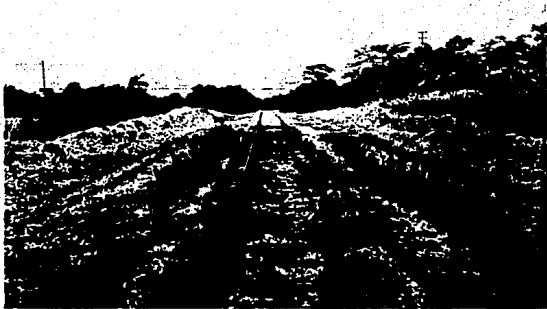
VISTA PANORAMICA DE LA ZONA DEL PROBLEMA  
Agosto de 1988.
