**UNIVERSIDAD PANAMERICANA**

**ANALISIS DE FALLA DE PUNZONES INFERIORES  
PARA FABRICAR TABLETAS PLANAS BISELADAS  
DE 13 MILIMETROS DE DIAMETRO**

**T E S I S**

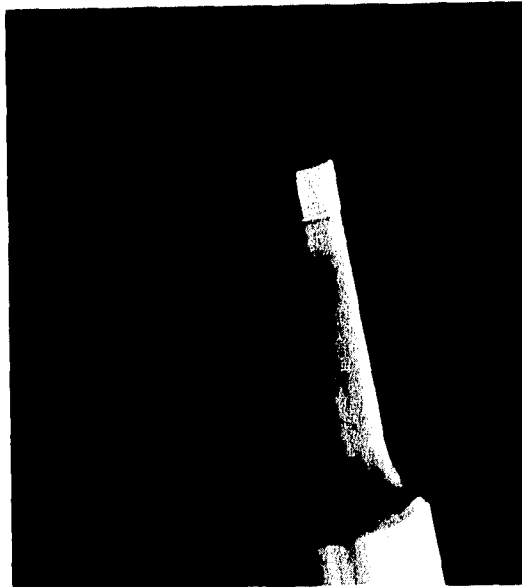
Como puede verse en las Figura 2.1, estos punzones sufrieron una despostilladura en la punta, desde la zona donde comienza la superficie que forma el bisel de la tableta hasta la superficie cilíndrica exterior de la punta del punzón. La superficie de la fractura es en su mayor parte paralela al eje principal de la pieza, tiene una apariencia frágil y no se observa deformación plástica ni marcas ocasionadas por corrosión.

**Figura 2.1** Despostilladura en la punta de un punzón inferior

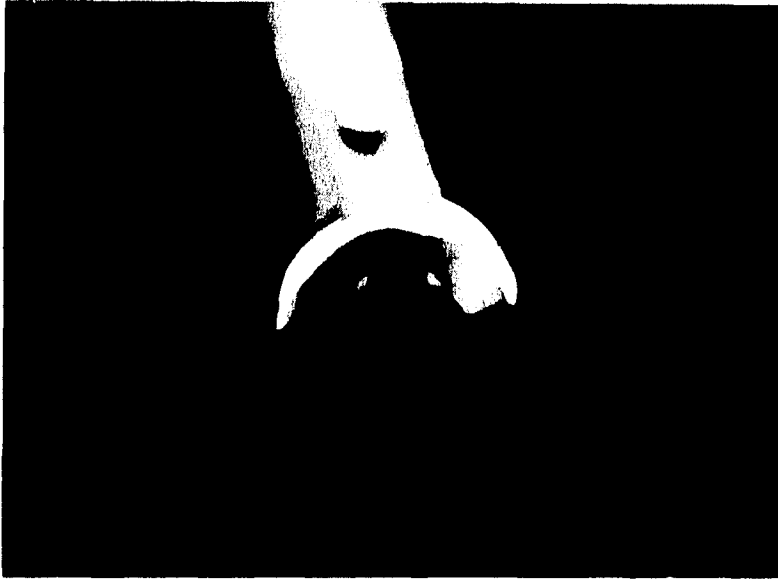
La parte llana de la cabeza de los punzones no presenta marcas ocasionadas por una sobrepresión, tal como se observa en la Figura 2.2. Se aprecia un desgaste ligero en el ángulo exterior y la parte llana, ocasionado por una carrera de expulsión forzada. Es

normal observar este tipo de desgaste en la mayoría de los punzones, sobre todo si consideramos que por sus características, no era fácil la expulsión de las tabletas compactadas por estos punzones. Por esto, puede considerarse que este desgaste no tiene relación con la fractura.

Figura 2.2 Marcas de desgaste en el ángulo exterior y en la parte llana de la cabeza.

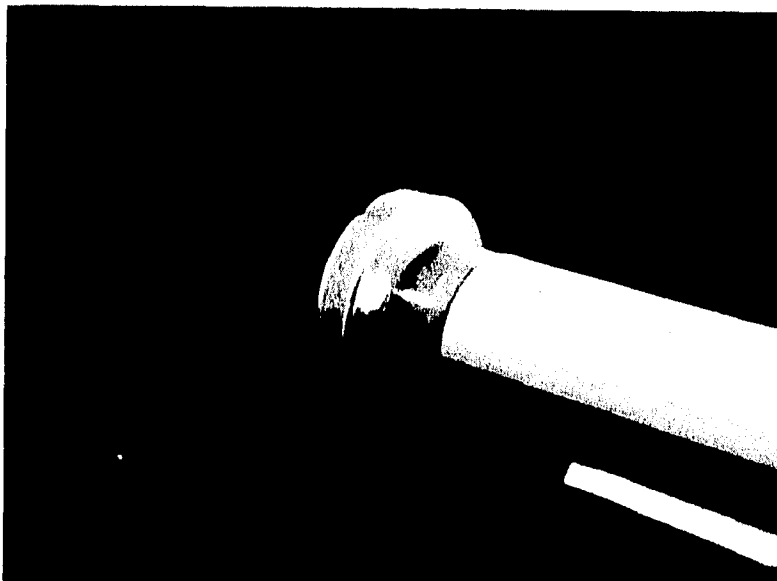
En la Figura 2.3 puede verse un desgaste en el ángulo interior de la cabeza de las piezas, esto se debe a un apriete del cuerpo de los punzones dentro de los huecos que guían su movimiento. La causa de este apriete fue probablemente por una acumulación de polvos finos en estos huecos. En mayor o menor grado, estas marcas de desgaste aparecen comúnmente en todos los punzones inferiores, por lo que tampoco se tomará como un factor que haya influido en la falla.

Figura 2.3 Marcas de desgaste en el ángulo interior de la cabeza y en el cuello.

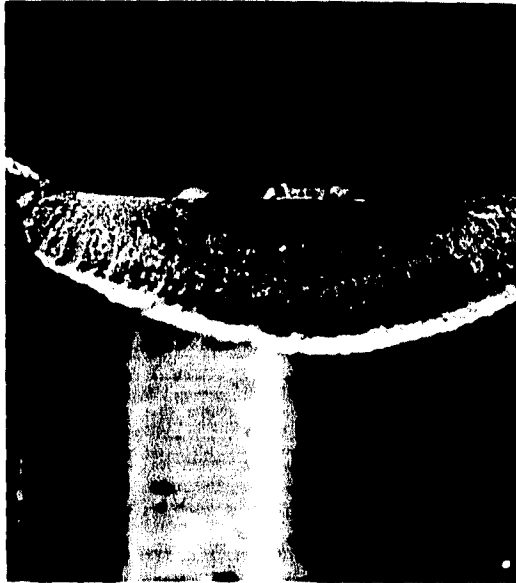
La Figura 4.1 muestra la zona de la fractura de una de las muestras, en la que puede apreciarse que la fractura abarca desde la cara de trabajo hasta la superficie cilíndrica de la punta del punzón, también se puede observar uno de los bordes del logotipo y parte de una letra del mismo logotipo.

**Figura 4.1** Superficie de la fractura de un punzón, la cual se inició en la unión de un borde del logotipo y el bisel, y se propagó hacia el exterior de la pieza. 10X.

En la Figura 4.1 se pueden distinguir dos zonas de la fractura: una región relativamente lisa que comienza en la cara de trabajo de la pieza y a continuación una región más rugosa que llega hasta el exterior de la punta del punzón. La primera corresponde a la parte de la fractura que se desarrolló por fatiga, mientras que la segunda corresponde a la fractura súbita por sobrecarga. Como puede verse, la zona de la fractura final presenta las características típicas de una fractura frágil. Estas dos regiones también pueden apreciarse en la Figura 4.3.

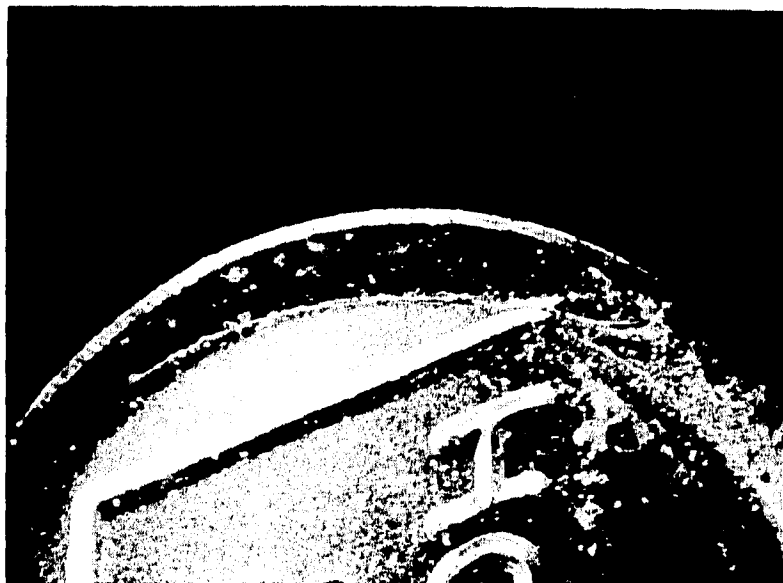
La Figura 4.4 muestra la cara de trabajo de un punzón en el que no se ha desarrollado completamente la fractura. Como ya se había mencionado anteriormente, el origen de la fractura corresponde a la zona en donde se unen el borde del logotipo y el bisel, y de allí la grieta se desplaza hacia el exterior de la pieza.

Figura 4.4 Fractura que no se ha desarrollado completamente. 10X.

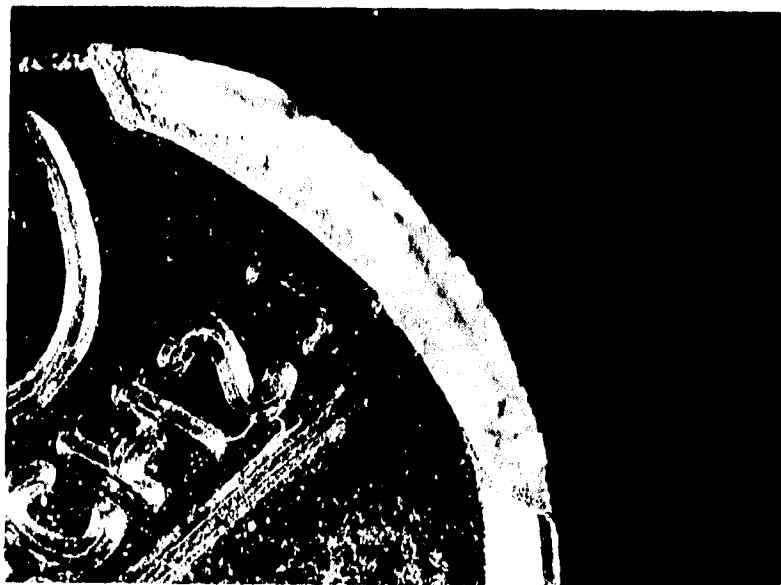
Figura 4.5 Fractura totalmente desarrollada. 10X.

La Figura 4.5 muestra la cara de trabajo de un punzón en el que la fractura se ha desarrollado por completo y un pedazo de material ya se desprendió. Se observa que durante el desarrollo de la grieta por fatiga, ésta se desplaza en forma "recta", ya que ocurre transgranularmente.

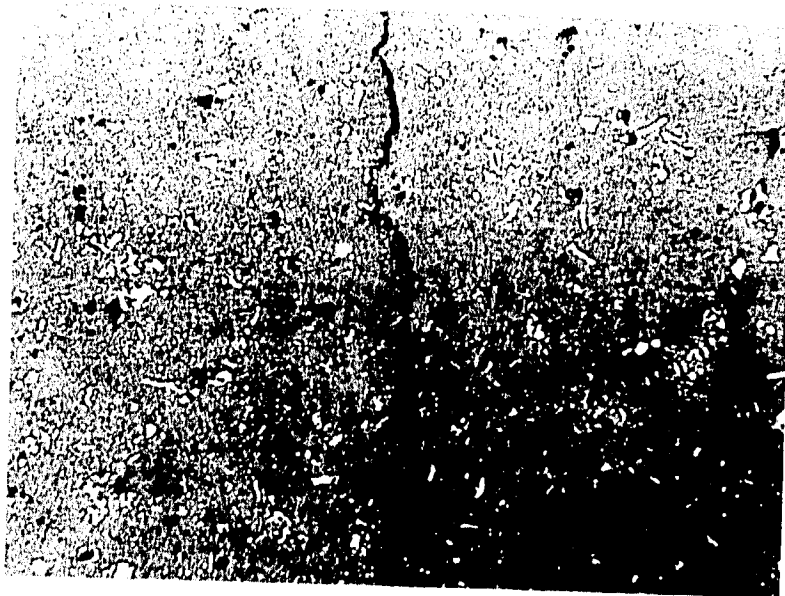
Figura 4.8 Grieta en la parte central de un punzón fracturado. Atacado con nital al 2%. 100X.
