**REHABILITACION DEL TUNEL  
TENANGO-NECAXA DEL SISTEMA  
HIDROELECTRICO NECAXA**

**T E S I S**

**PARA OBTENER EL TITULO DE :  
INGENIERO CIVIL**

# **REHABILITACIÓN DEL TÚNEL TENANGO-NECAXA DEL SISTEMA HIDROELÉCTRICO NECAXA.**

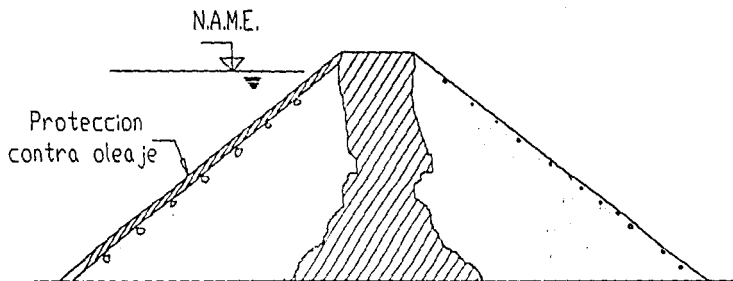
Fig. 3.2 Defectos en una presa de relleno hidraulico

Las consecuencias de una variación importante en la cantera, o bien, de un control deficiente en la distribución del material en la cortina se exhiben en la figura 3.2.

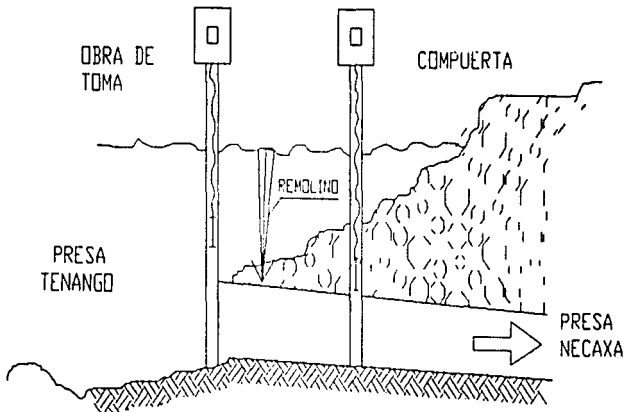
FIG. 3.4  
DETALLE VASO DE  
TENANGO

**2. HIPÓTESIS APLICABLE.** Se trata de un túnel de aproximadamente 2.70 m de diámetro, con blindaje interior a base de placa de acero. Es probable que algún lugar de la zona entre, la obra de toma y la primera compuerta de control, se haya deteriorado el blindaje hasta el punto en que cedió, por la presión del tirante de agua de la Presa, lo que hace que el agua se filtre sin control através de ese orificio de dimensiones desconocidas, provocando el remolino que se ve en la superficie, mismo que deja de observarse cuando se cierra la primera compuerta de control, fig. 3.4.

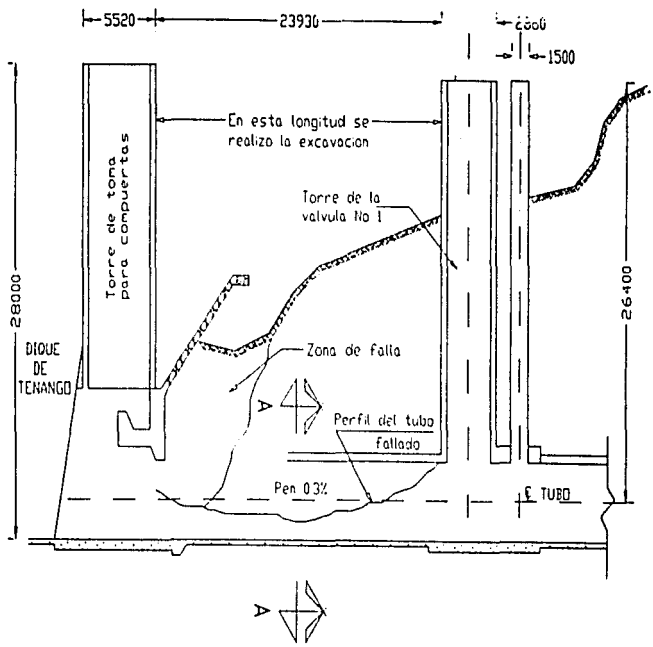
FIG. 3.6  
TUNEL TENANGO NECAXA

Algo sumamente importante, en esta reparación, era el mantener la verticalidad de la obra de toma y de la torre de la válvula número 1, por lo que se tomaron lecturas constantes de sus niveles, además de que la excavación cerca de la válvula número 1, se amplió con el fin de evitar empujes del material sobre esta torre.

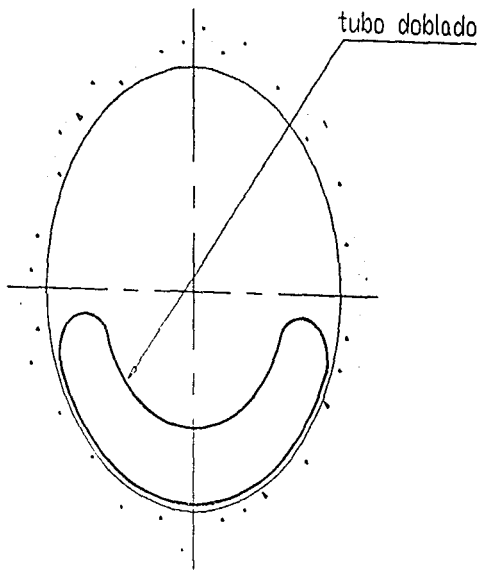
SECCION A-A EN TUNEL  
FIG. 3.7

El 23 de Diciembre de 1994 se presentó una falla en el túnel de Tenango a Necaxa en el tramo de la torre de toma a la válvula número 1. El tubo de acero remachado, quedó doblado como se indica en la figura 3.7, para realizar la reparación del túnel, se realizaron los siguientes trabajos:

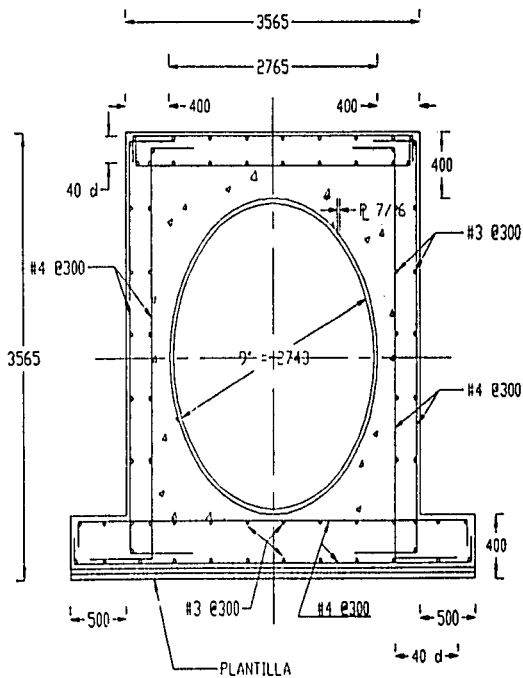
FIG. 3.9 CAJON DE CONCRETO PARA PROTECCION DEL TUBO DE LA TORRE DE TOMA A LA TORRE DE LA VALVULA No 1.

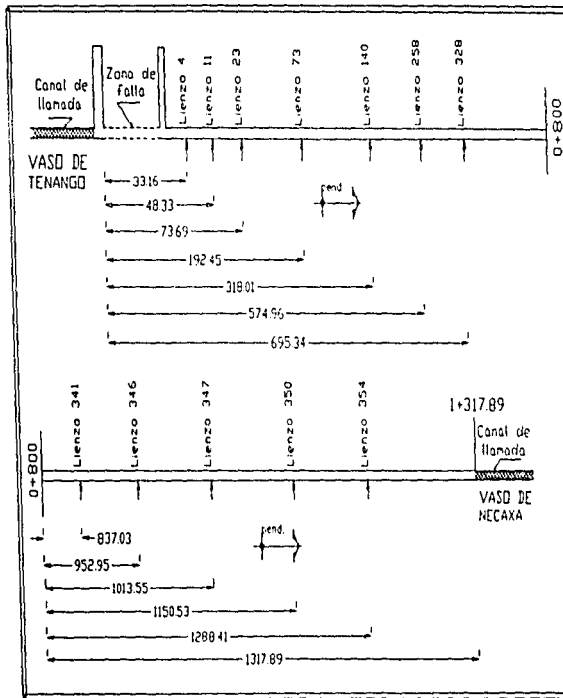
PERFIL DEL TUNEL  
QUE CONECTA EL  
VASO DE TENANGO  
CON EL DE NECAXA

Se tomaron mediciones de espesores, en 354 lienzos, en este plano, se muestra la ubicacion de algunos de estos lienzos estudiados, los que presentan perforaciones, tapones o corrosion avanzada.

Se puede observar en los resultados de las pruebas de espesores realizados en el interior del túnel, que la mayoría de estas placas están ya muy dañadas, y este daño es debido a la corrosión que han sufrido durante más de 90 años.
