**RESTAURACION Y ADECUACION DE  
DEPARTAMENTOS EN UN INMUEBLE DEL SIGLO  
XVIII EN EL CENTRO HISTÓRICO DE VERACRUZ**

**T E S I S**

**ARQUITECTO**

**JULIO CESAR RENTERAL LARA**

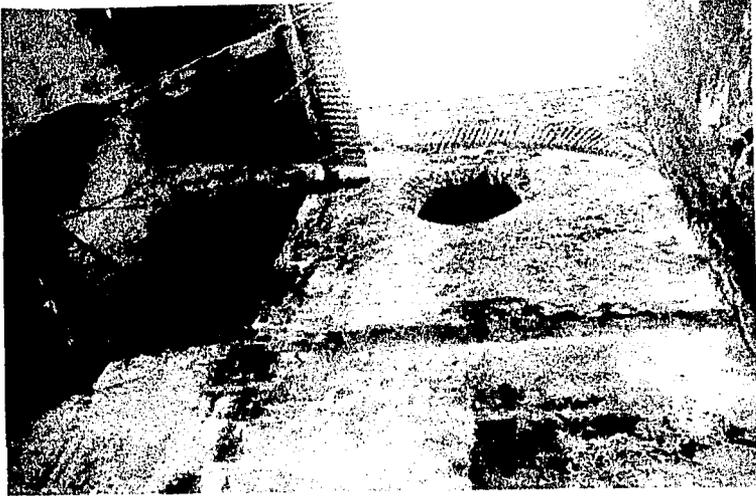
Dos vista del muro del patio Interior, con detalle del ojo de buey, con las dovelas desgastadas, el arco expuesto y la entra de la luz del sol al patio.

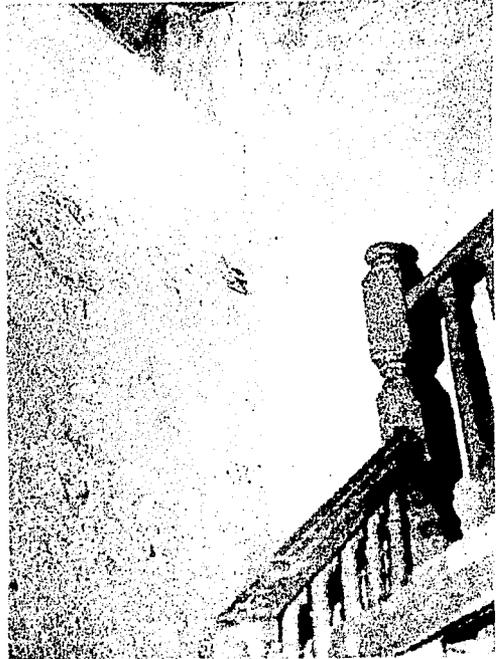
Vista del área del cubo de escalera donde se aprecian las humedades presentes en el muro

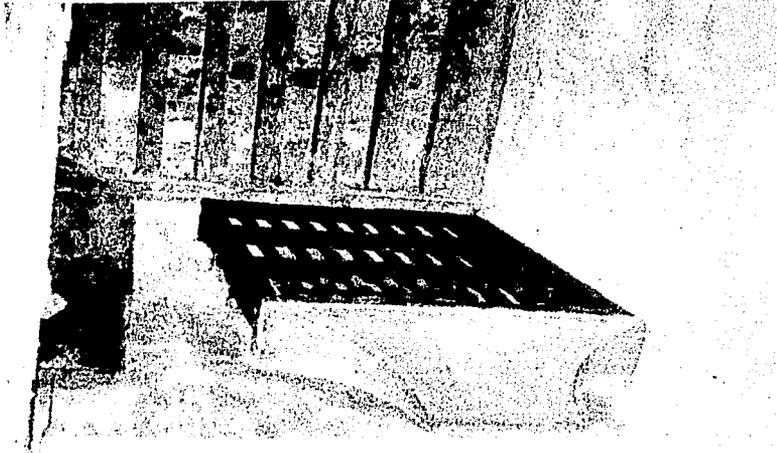
Vista del cubo de escalera, detalle de la ventana, el deterioro de las vigas y la entrada del sol por ojos de buey.

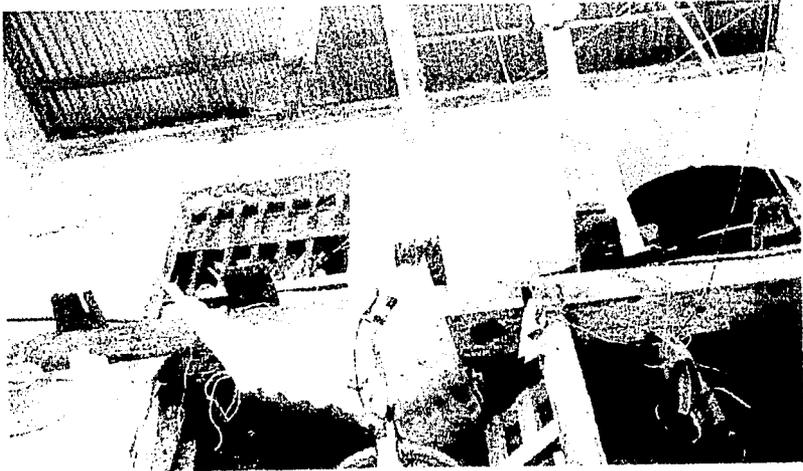
Detalles con tres vista del corredor de patio interior, parcialmente colapsado en donde se ubicó un baño, se pueden observar la sustitución de vigas de madera que ha sufrido.

D21- COLAPSO DE LOSA DE ENTREPISO EN CORREDOR BALCON INTERIOR	EXOGENO	POR FILTRACION ENTRE MURO Y EL CORREDOR Y LA FUGA EN LA INSTALACION HIDRAULICA Y SANITARIA DEL BAÑO EXISTENTE EN EL AREA PROVOCO QUE EL AGUA SE INFILTRARA EN EL RELLENO, EN EL ENTABLADO Y LAS VIGAS DE MADERA PROVOCANDO LA PUDRICION Y LA FALTA DE CAPACIDAD DE CARGA Y EL COLAPSO DEL MISMO	DEMOLER LAS PARTES EXISTENTES DEL PISO PARA SUSTITUIRLO BOVEDA SIMILAR DE VIGA DE MADERA Y RELLENO, ANCLADA AL MURO DEL AREA DE COCINA CONSERVAR LAS VIGAS DE MADERA EXISTENTES EN SUS MECHINALES, COLOCAR ENTABLADO, PELICULA DE POLIETILENO Y EL RELLENO DE TEPECIL APISONADO, ENTORTADO DE CAL HIDRATADA-CEMENTO-ARENA 1:0.25:4 Y ENLADRILLADO DE MANZARIN CON MORTERO EN LA MISMA PROPORCION, SELLAS LAS JUNTAS CON LECHADA DE CAL HIDRATADA Y CEMENTO 1:0.25

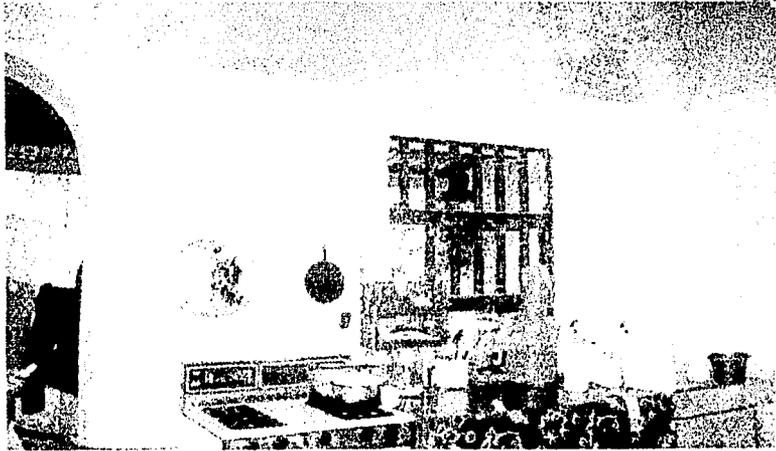
Vista de la cocina (Habitación 2) del segundo nivel, la ventana de barrotes torneados de madera y algunas humedades aisladas en el muro.

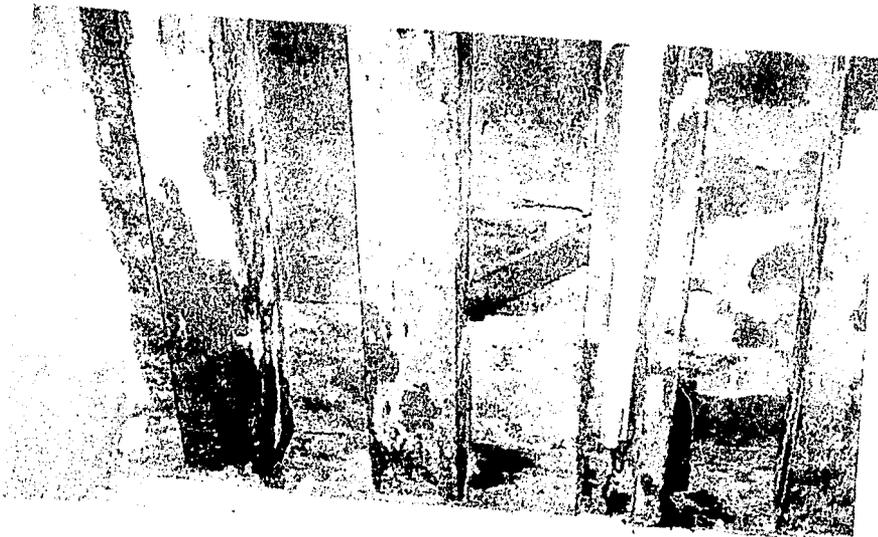
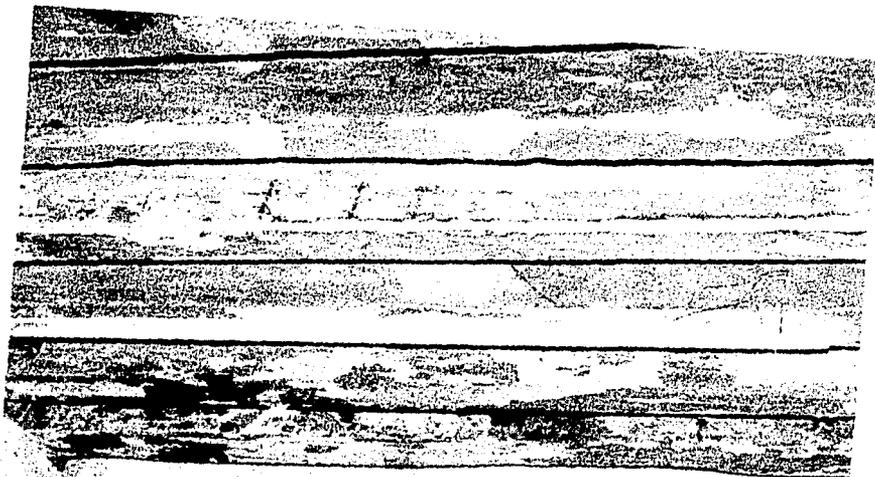
Vistas del estado que presenta las vigas de la Habitación 2, pintadas en color rojo, se aprecia el deterioro del entablado.

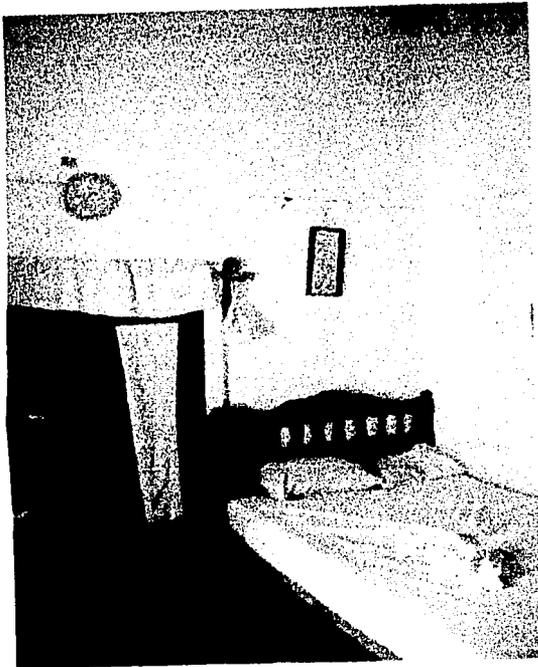
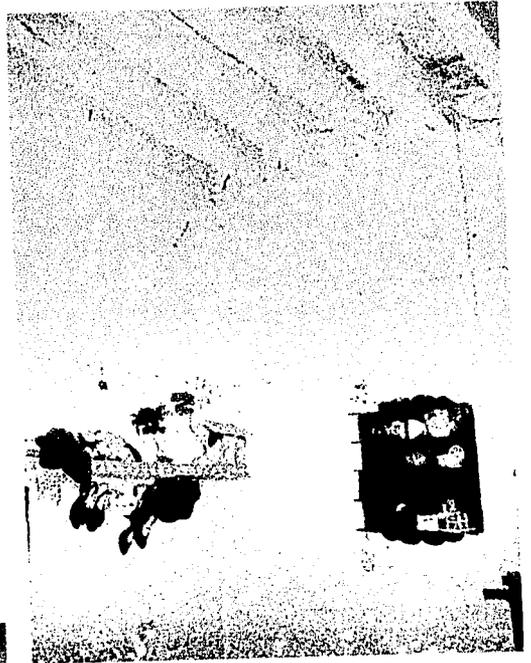
Vista de una Habitación 3 en la planta alta, con las vigas de madera pintadas en color azul, se aprecia el deterioro del entablado y el buen estado de los muros

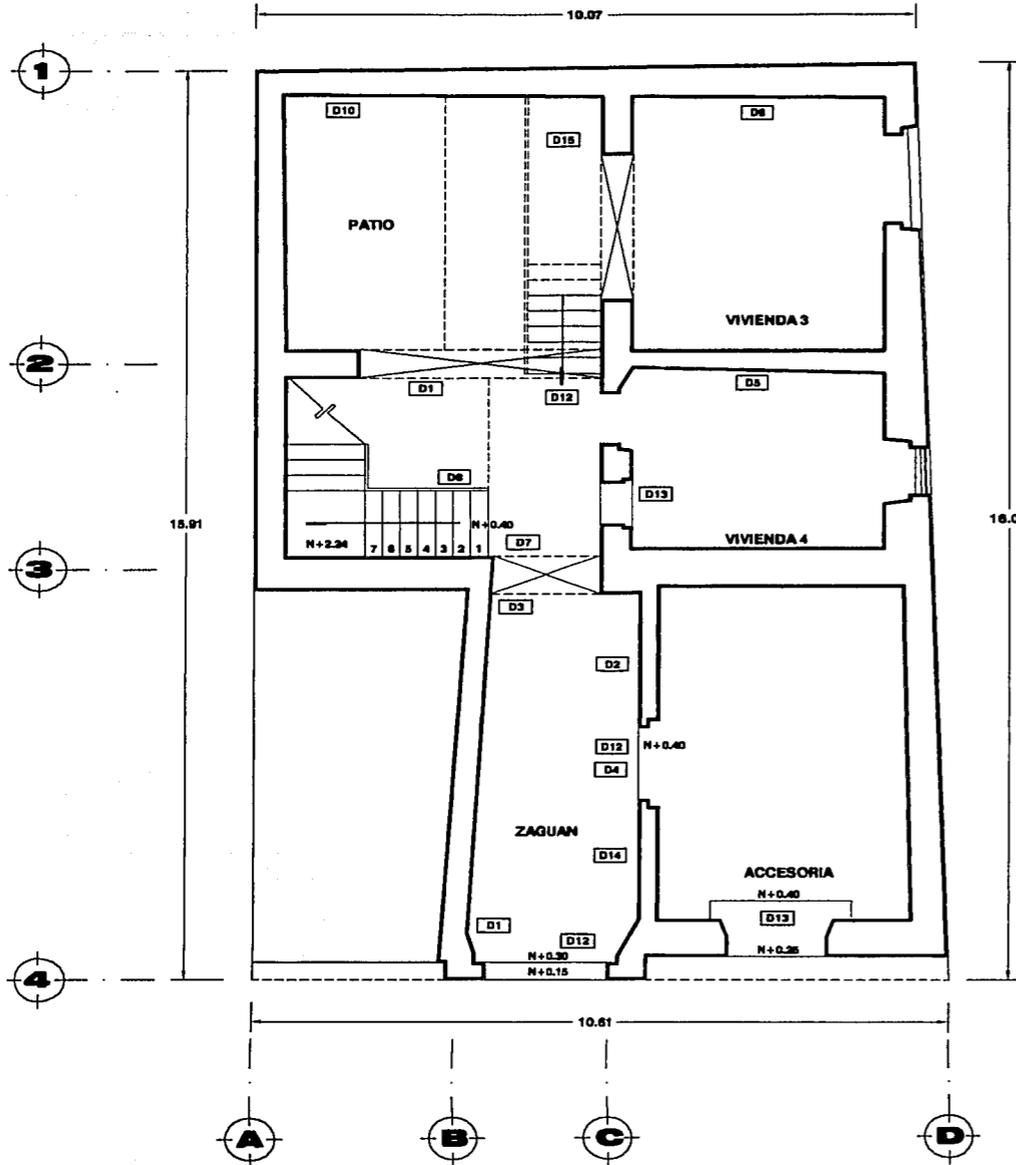
PLANTA BAJA

DETERIORO	TIPO DE DETERIORO	CAUSA - EFECTO	INTERVENCIONES
D1- GRIETA EN MURO INTERIOR DE ZAGUAN	EXTERNO	POR LA DESCOMPOSICION DE LOSAS DE LA COLONNADA PROVOCANDO EL DESPRENDIMIENTO DE LA FACHADA OCACIONANDO GRIETAS DE 4 CM EN SU SECCION.	ELIMINACION DE MATERIALES SUELTOS EN TODA LA GRIETA, BARRERACION PARA DESCRIBIR LA GRIETA EN TODA SU EXTENSION, LAVADO, BARRERAR CON PIEDRA DE LARIBLO Y PIEDRA MUECA (MEZCLA CAL-ARENA 1:3) (SABIDO) (SOGALLAR) INYECTANDO POSTERIORMENTE ASME A PRESION PARA LLENAR LA GRIETA E INYECTARLA POR ULTIMO CON LECHADA DE CAL COBERTO, ARENA CRUDA Y ASMA (CAL-ARENA 1:1 CON 5% DE CEMENTO) BARRERACION DE ASMA HACIA ARRIBA, PUNTO HORIZONTALIZADO.
D2- HUMEDAD EN MURO DE ZAGUAN	EXTERNO	POR LA POROSIDAD DE LA PIEDRA MUECA, LA FALTA IMPERMEABILIZACION LAS FILTRACIONES EN FACHADA QUE NO CUENTAN CON REPELLO PARCIALMENTE, PERMITEN LA ENTRADA DE AGUA Y TAMBIEN POR CONDENSACION PROVOCAN HUMEDADES EN LOS MUROS Y EN ALGUNAS ESPECIES Y DESPRENDIMIENTO DE APLACADO.	RETIRO DE APLACADO SUELTO EN MAL ESTADO EN LOS SITIOS INDICADOS EN EL PLANO DE DETERIORO, CLARIFICAR LOS APLACADOS ORIGINALES EN DEMARCACIONES NO MEDIDAS DE SEREN CAL, LIMPIEZA DEL MURO CON CEPILLO DE UTELE RETIRANDO POLVO Y MATERIAL SUELTO COLOCACION DE APLACADO NUEVO CON MORTERO CAL-ARENA 1:3 CON PLANA DE MAQUINA, NO SERVIDO MAYOR A 2 CM, Y ADORNADO CON BARRA DE HOPAL O ADITIVO SBA.

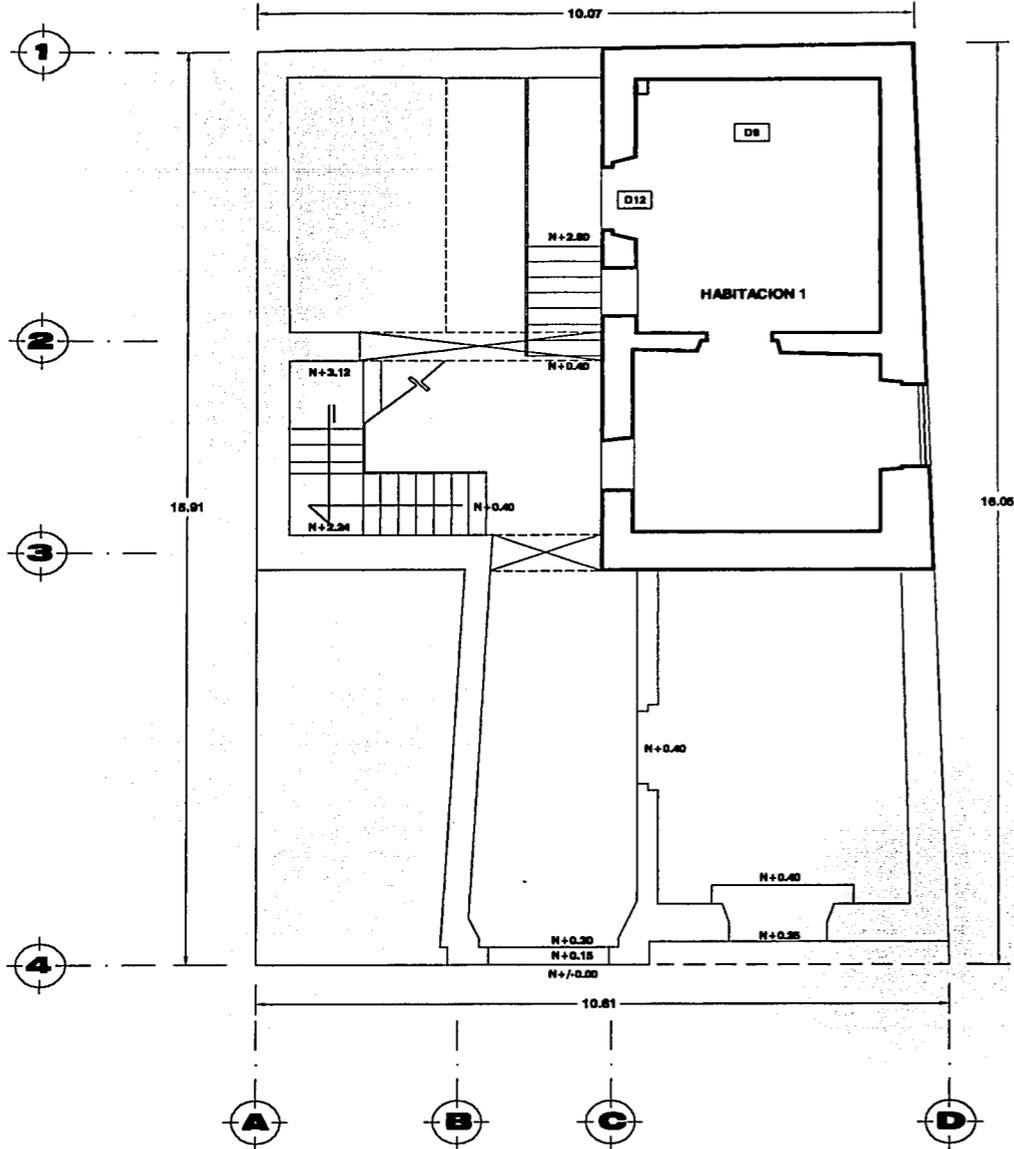
PLANTA ENTREPISO

DETERIORO	TIPO DE DETERIORO	CAUSA - EFECTO	INTERVENCIONES
D6- VIGAS DE ENTREPISO APOLLADAS	EXOGENO	POR LA ANTIGUEDAD DE LAS BRIMAS (2 SIGLOS) LAS CARGAS QUE HAN SOPORTADO Y LA HUMEDAD PRESENTE EN LOS MURDO HAN PROVOCADO LA PROPAGACION DE HONGOS Y BACTERIAS Y DEBILITADO SU CAPACIDAD DE CARGAS.	SE REVISARAN EN PARTICULAR CADA UNA VERIFICANDO SU RESISTENCIA EN EL EMPOTRAMIENTO DEL MURO PROCEDIENDO A CAMBIAR LAS QUE SE ENCUENTREN EN MAL ESTADO TOTAL O PARCIALMENTE CONSOLIDAR MECANICALES EXISTENTES Y SI ES NECESARIO SE REMOVERAN ENTABLADO Y RELLENO, CUIDANDO RECUPERAR NIVELES Y ESPESORES ORIGINALES, SE LIBRARA DE PINTURA ANTERIORES Y SERAN TRATADAS POR ASPERSION E INYECCION CON PENTACLORENOXIL (PRESERVADOR OZ O SALES HIDROSOLUBLES C.C.A.).
D12- DESGASTE Y FALTANTES DE PUERTAS DE MADERA	ENDOGENO EXOGENO	POR LA HUMEDAD PRESENTE EN EL EDIFICIO, LA FALTA DE MANTENIMIENTO Y EL USO DE 2 SIGLOS, PROVOCAN EL DESGASTE Y PUTREFACCION PALATINA DE LAS PUERTAS DE MADERA.	REVISAR CADA PUERTA Y DICTAMINAR SI SE PUEDE SALVAR RESTITUCION PARCIAL DE ELEMENTOS O REALIZAR SU SUSTITUCION TOTAL Y APLICAR POSTERIORMENTE EN CUALQUIERA DE LOS DOS CASOS POR INMERSION PRESERVADOR OZ O VAPORES C.C.A. ANTES DE RECIBIR EL ESMALTE DE ACABADO FINAL.

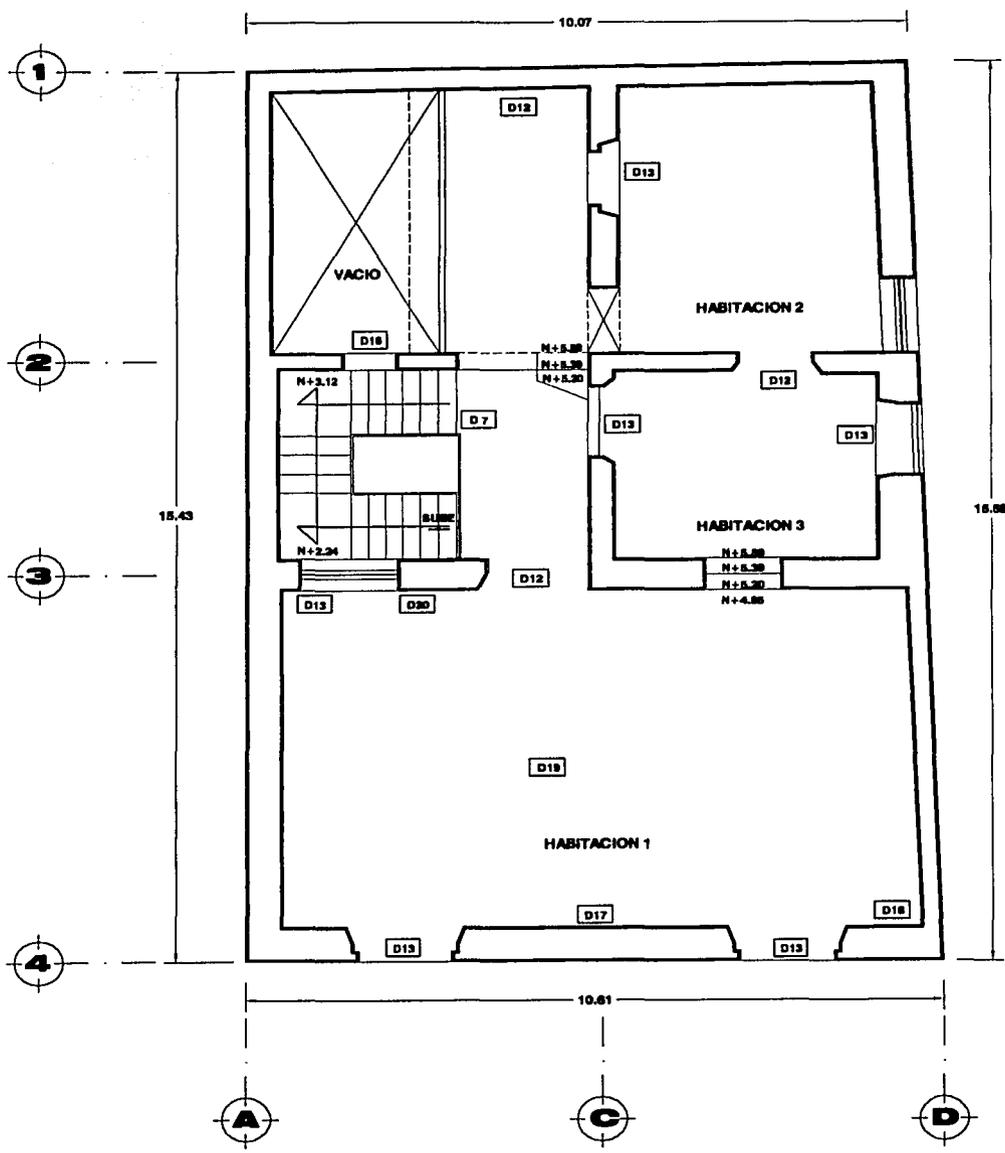
DETERIORO	TIPO DE DETERIORO	CAUSA - EFECTO	INTERVENCIONES
D7- DESGASTE DE ESCALERA	EXOGENO Y ENDOGENO	POR EL USO CONTINUO A TRAVES DE 2 SIGLOS APROX. LAS HERRILLAS DE LOS ESCALONES DE PIEDRA DE RECORTO Y LA MARGEN DE LOS MUEBOS ESTAN DESGASTADOS, PRESENTA COLAPSO PARCIALES.	LIPIAR LOS ESCALONES DE RECORTO Y COLOCAR LAS PIEZAS FALTANTES ADECUADO A LA ORNAMENTACION Y FORMA SIMILAR A LA ORIGINAL ASIENTADO CON PASTA DE CAL-ARENA 1:3
D12- DESGASTE Y FALTANTES DE PUERTAS DE MADERA	EXOGENO Y ENDOGENO	POR LA HUMEDAD PRESENTE EN EL EDIFICIO, LA FALTA DE MANTENIMIENTO Y EL USO DE 2 SIGLOS, PROVOCAN EL DESGASTE Y PUTREFACCION PAULATINA DE LAS PUERTAS DE MADERA.	REVISAR CADA PUERTA Y DICTAMINAR SI SE PUEDE SALVAR CON SUSTITUCION PARCIAL DE ELEMENTOS O REALIZAR SU SUSTITUCION TOTAL Y APLICAR POSTERIOREMENTE EN CUALQUIERA DE LOS DOS CASOS POR INMERSION PRESERVADOR OZ O VAPORES C.C.A. ANTES DE RECIBIR EL ESMALTE DE ACABADO FINAL.

D13- DESGASTE Y FALTANTES VENTANAS DE MADERA	EXOGENO Y ENDOGENO	POR LA HUMEDAD PRESENTE EN EL EDIFICIO, LA FALTA DE MANTENIMIENTO Y EL USO DE 2 SIGLOS, PROVOCAN EL DESGASTE Y PUTREFACCION PAULATINA DE LAS PUERTAS DE MADERA.	REVISAR CADA PUERTA Y DICTAMINAR SI SE PUEDE SALVAR CON SUSTITUCION PARCIAL DE ELEMENTOS O REALIZAR SU SUSTITUCION TOTAL Y APLICAR POSTERIOREMENTE EN CUALQUIERA DE LOS DOS CASOS POR INMERSION PRESERVADOR OZ O VAPORES C.C.A. ANTES DE RECIBIR EL ESMALTE DE ACABADO FINAL.
D18- DESPRENDIMIENTO DE APLANADO Y EROSION DE BOQUILLAS EN VENTANA OJO DE GUEY	EXOGENO	LA EROSION A TRAVES DEL TIEMPO LA FALTA DE MANTENIMIENTO Y LAS INCREMENTOS DEL TIEMPO PROVOCAN EL DESGASTE DE LOS APLANADOS Y EL JUNTO DE LAS DOVELAS SE PIERDE Y ESTAS SE DESPRENDE Y SE COLAPSAN PARCIALMENTE.	LIPIAR CON CEPILLO DE RAZ O DITLE LOS ELEMENTOS EN PARTICULAR, DESPRENDIENDO LOS APLANADOS Y PIEZAS SUeltas LAVAR Y DEJAR LIBRE DE ARENA, RESPONER PIEZAS DE TABIQUE (DOVELAS) FALTANTES JUNTEANDOLAS CON MORTERO CAL-ARENA-CEMENTO 1:3:0.5

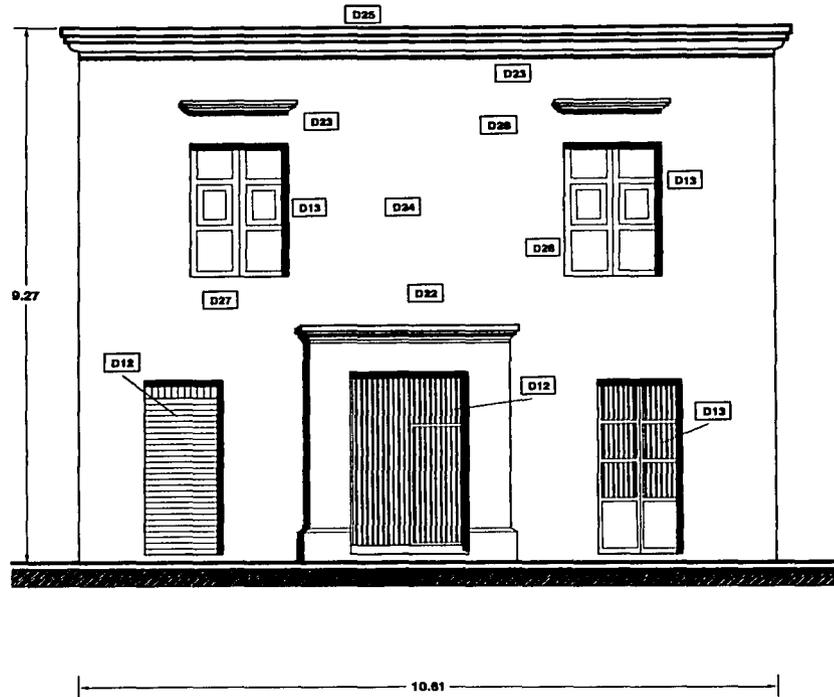
FACHADA PRINCIPAL

DETERIORO	TIPO DE DETERIORO	CAUSA - EFECTO	INTERVENCIONES
D12- DESGASTE Y FALTANTES DE PUERTAS DE MADERA	ENDÓGENO Y EXÓGENO	POR LA HUMEDAD PRESENTE EN EL EDIFICIO, LA FALTA DE MANTENIMIENTO Y EL USO DE 2 SIGLOS, PROVOCAN EL DESGASTE Y PUTREFACCION PAULATINA DE LAS PUERTAS DE MADERA.	REVISAR CADA PUERTA Y DICTAMINAR SI SE PUEDE SALVAR CON RESTITUCION PARCIAL DE ELEMENTOS O REALIZAR SU SUSTITUCION TOTAL Y APLICAR POSTERIORMENTE EN CUALQUIERA DE LOS DOS CASOS POR INMERSION PRESERVADOR OZ O VAPORES C.C.A. ANTES DE RECIBIR EL ESMALTE DE ACABADO FINAL.
D13- DESGASTE Y FALTANTES DE VENTANAS DE MADERA	ENDÓGENO Y EXÓGENO	POR LA HUMEDAD PRESENTE EN EL EDIFICIO, LA FALTA DE MANTENIMIENTO Y EL USO DE 2 SIGLOS, PROVOCAN EL DESGASTE Y PUTREFACCION PAULATINA DE LAS PUERTAS DE MADERA.	REVISAR CADA VENTANA Y DICTAMINAR SI SE PUEDE SALVAR CON RESTITUCION PARCIAL DE ELEMENTOS O REALIZAR SU SUSTITUCION TOTAL Y APLICAR POSTERIORMENTE EN CUALQUIERA DE LOS DOS CASOS POR INMERSION PRESERVADOR OZ O VAPORES C.C.A. ANTES DE RECIBIR EL ESMALTE DE ACABADO FINAL.

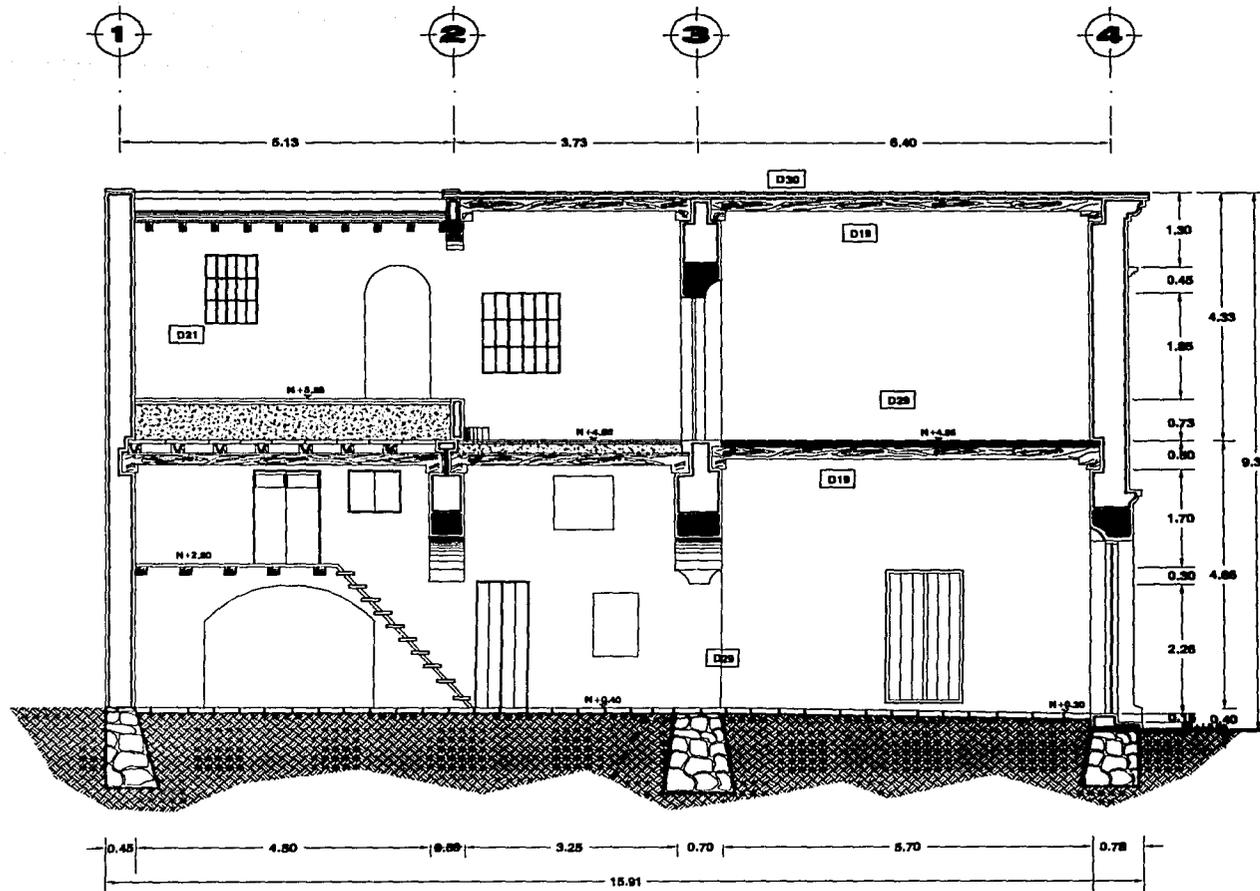
**CORTE A-A'**

DETERIORO	TIPO DE DETERIORO	CAUSA - EFECTO	INTERVENCIONES
D19- VOAS EN CUBIERTA APOLLARADAS	ENDÓGENO Y EXÓGENO	POR LA ANTIGÜEDAD DE LAS MURAS (2 SIGLOS) LAS CARRAS QUE HAN SOPORTADO Y LA HUMEDAD PRESENTE EN LOS MUROS HAN PROVOCADO LA PROPAGACION DE HONGOS Y BACTERIAS Y MENOR SU CAPACIDAD DE CARGA.	SE REVISARAN EN PARTICULAR CADA UNA VERIFICANDO SU RESISTENCIA EN EL ESPESOR DE LA MURAS PROCEDIENDO A CAMBIAR LAS QUE SE ENCUENTREN EN MAL ESTADO TOTAL O PARCIALMENTE CONSERVANDO SE CERRALES EXISTENTES Y SI ES NECESARIO SE REMOVERAN ENTABLADO Y RELLENO, QUEDANDO RECONSTRUIR NIVEL Y ESPESORES ORIGINALES, SE LIMPIARA DE PINTURAS ANTIGUAS Y SERAN TRATADAS POR IMPERMEABILIZACION CON PENTACLOROFENOL (PRESENYADOR OZ O SALES HIDROXILADAS C.I.A.)
D21- COLAPSO DE LOSA DE ENTREPISO EN CORREDOR BALCON EXTERIOR	ENDÓGENO	POR FILTRACION ENTRE MURO Y EL CORREDOR Y SANEAMIENTO DEL BAÑO EXISTENTE EN EL AREA PROVOCO QUE EL AGUA SE FILTRARA EN EL RELLENO, EN EL ENTABLADO Y LAS BOAS DE MADERA PROVOCANDO LA FUSION Y LA FALTA DE CAPACIDAD DE CARGA Y EL COLAPSO DEL MURDO.	DEMOLER LAS PUERTAS EXISTENTES DEL PISO PARA SUSTITUIRLO BOVEDA SELLAR DE VIGA DE MADERA Y RELLENO, ANCLADA AL MURO DEL AREA DE COCINA CONSERVAR LAS VOAS DE MADERA EXISTENTES EN SUS SE CERRALES, COLOCAR ENTABLADO, PIEDELA DE POLIESTIRENO Y EL RELLENO DE TERCIPO, APROXIMADO ENTORNO DE CAL HIDRATADA - CEMENTO - ARENA 1:1:4 Y SELLADO DE MANGUERA CON MORTERO EN LA MISMA PROPORCION, SELLAR LAS JUNTAS CON LECHADA DE CAL HORNADA Y CEMENTO 1:0.1:1
