**RESTAURACIÓN DE ÁREAS EN LA UNIVERSIDAD NACIONAL AUTÓNOMA DE MÉXICO**  
Reporte Profesional que para obtener el título de arquitecto presenta:

**Luis René Vázquez González**

**Marzo 2009**

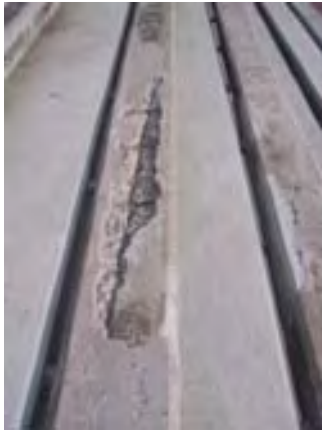
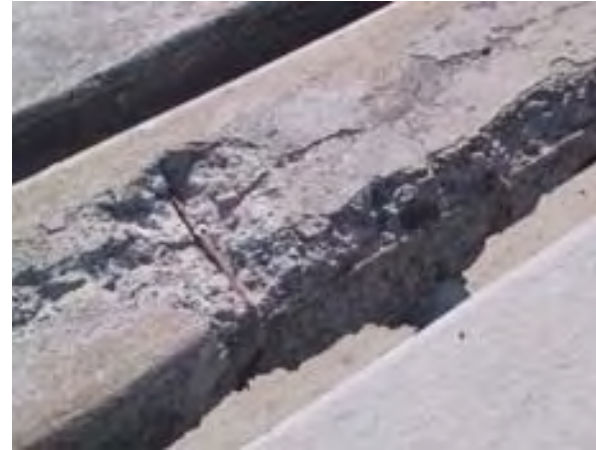
En esta página se muestran algunas imágenes del estado en que se encontraban las bancas, indicando acero intemperizado y fracturas de concreto de hasta 40 cm. de ancho y hasta 5 m. de largo.

Fotos en las que se nota cómo se fue cayendo en pedazos el concreto, quedando expuesto el acero de refuerzo.

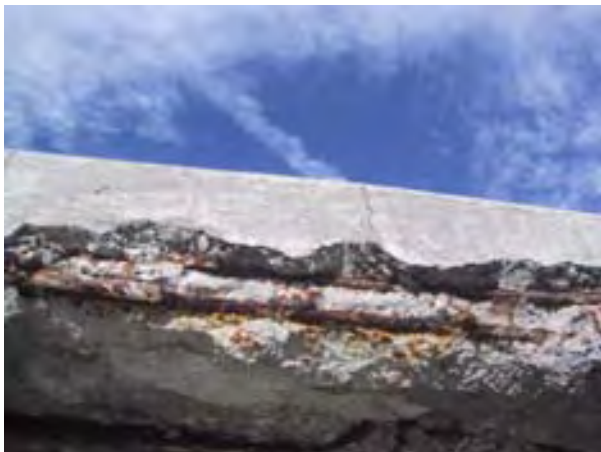
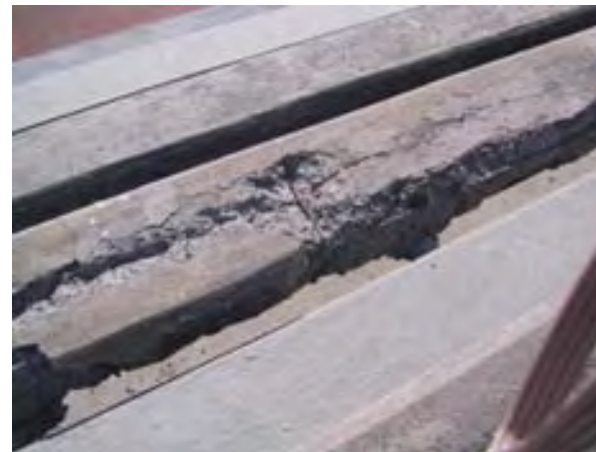
Imágenes que denotan las fracturas en el concreto de las bancas.

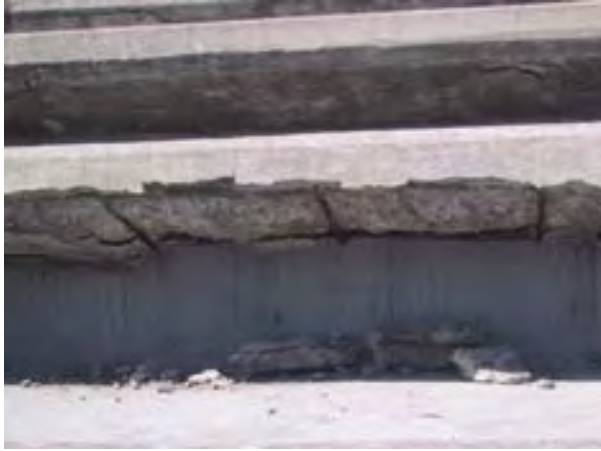
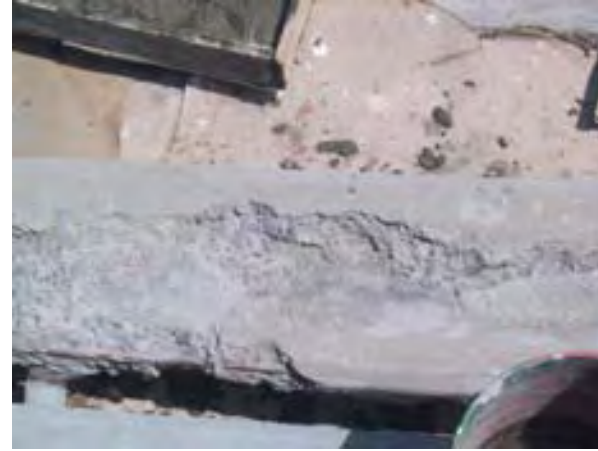
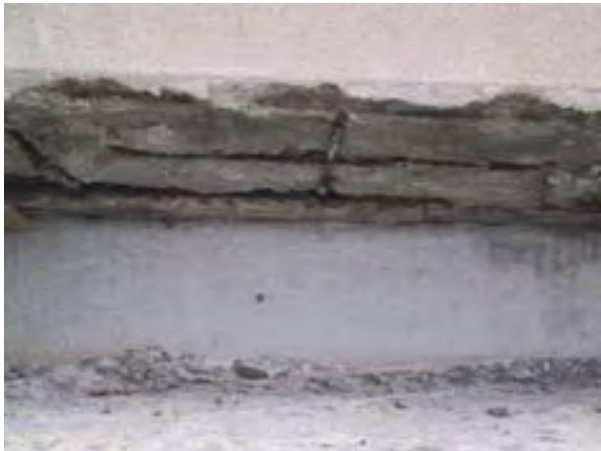
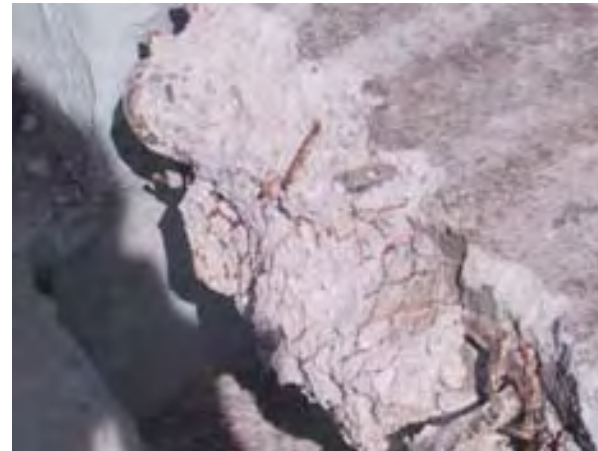
Una gran parte de las fracturas se encontraban en la parte inferior de las bancas en donde la humedad se quedaba y afectaba más el concreto.

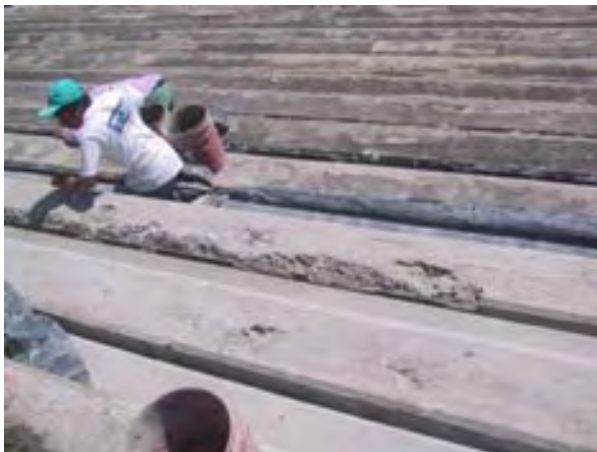
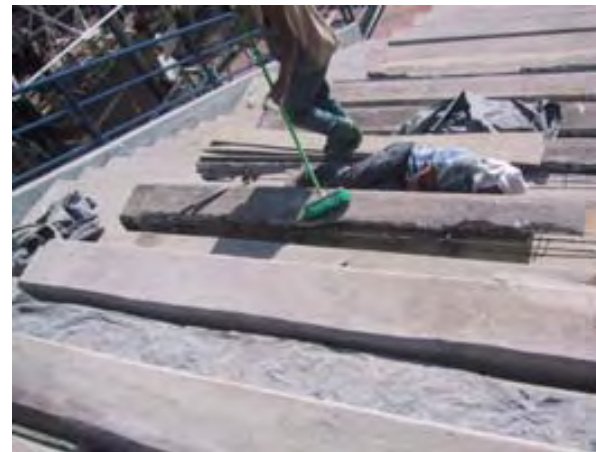
Como se aprecia en las fotos, en algunas ocasiones se desprendió un gran porcentaje del desarrollo de las bancas.

Una vez efectuada la demolición y limpieza del acero expuesto con cepillo de alambre y limpieza con cepillo de raíz para eliminar el polvo, se aplicó una mano de resina epóxica para mejorar la adherencia y proteger la corrosión del acero expuesto, y así ayudar a tener una mejor adhesividad con el nuevo aplanado y el concreto viejo.

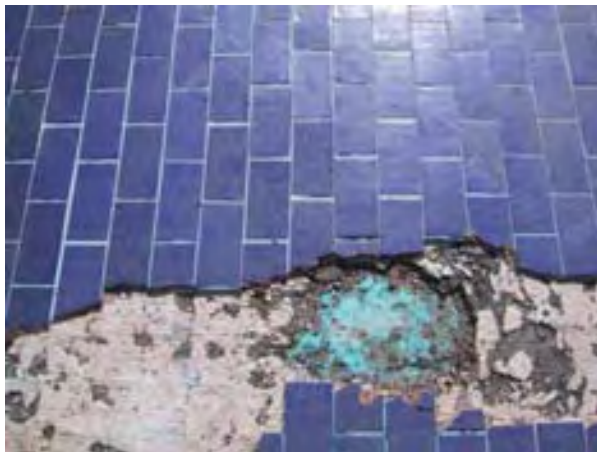
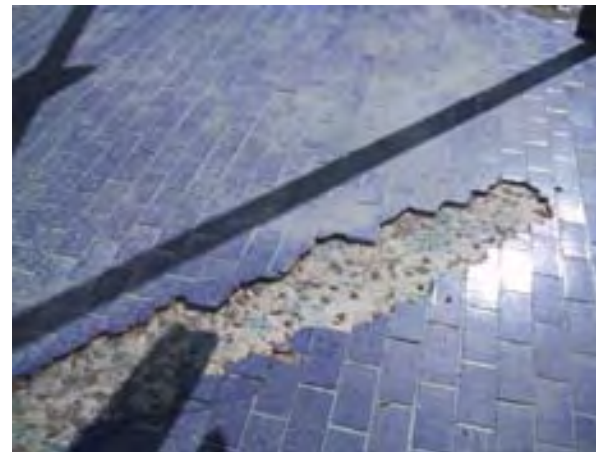
Con azul claro se ve una de las zonas afectadas en donde se perdía el agua que llenaba el espejo.

Se comenzó con los trabajos haciendo cortes de las losetas afectadas, ya sea rotas o levantadas, este trabajo se realizó con disco y cincel, de acuerdo al despiece, y también se cortó el firme de las áreas con daños para poder repararlo, encontrándose afectaciones de hasta 8 m. de largo. También se llevó a cabo el desmantelamiento del azulejo del piso con rotomartillo eléctrico cuidando no aflojar piezas colindantes.

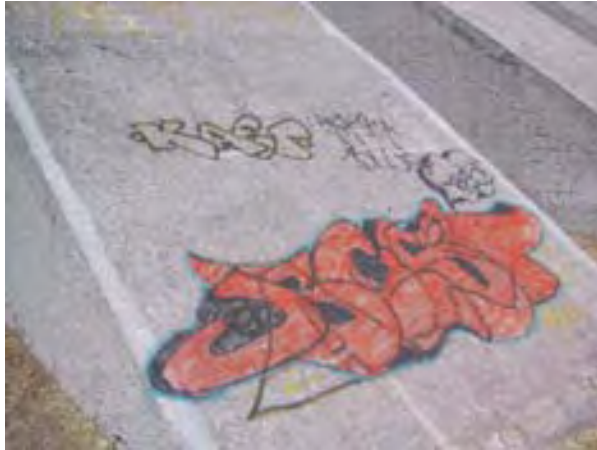
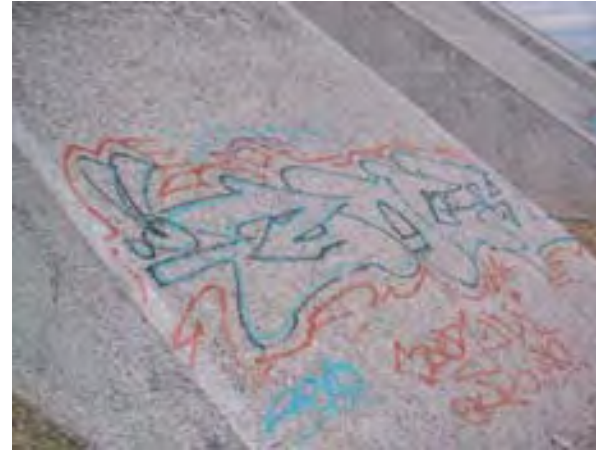
En estas imágenes se muestra el deterioro en el que se encontraban las esculturas debido al intemperismo, pero sobre todo al mal uso de ellas, como ejemplo el vandalismo (graffitis) sobre todas sus caras.

El desprendimiento de los aplanados y la exposición del acero de refuerzo sobre todo en su cara más larga.

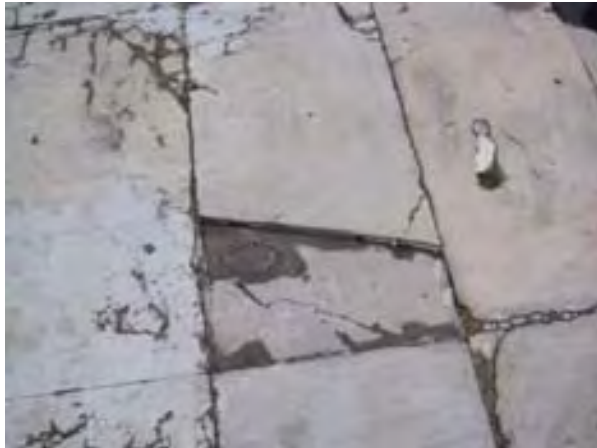
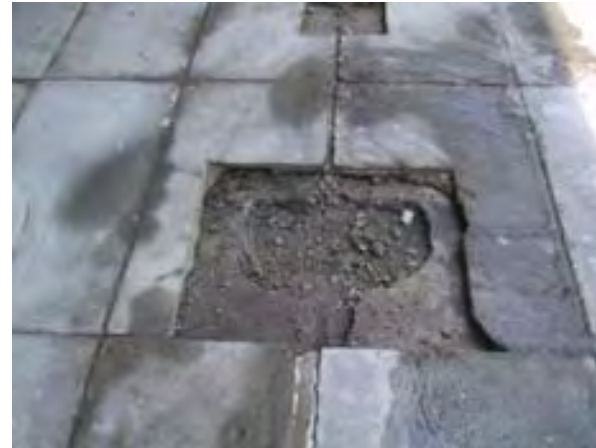
Imágenes que muestran el estado de deterioro en que se encontraba el piso de cantera.

Se cortó el piso de cantera en juntas y en las áreas en donde se encontraba más afectado y se traspasaba la humedad hacia el sótano.
