CASAS DE MÁQUINAS PARA DESAGÜE DE LAS MINAS, SIGLO XIX

CASO DE ESTUDIO MINA "DIFICULTAD" EN REAL DEL MONTE

Tesis que para obtener el grado de:
Maestro en Arquitectura presenta:

UNAM

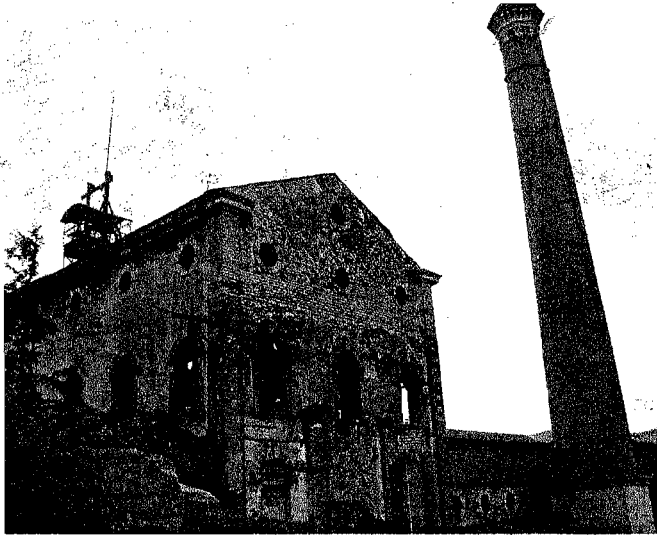
Fachada posterior de la casa de máquina de desagüe de vapor y chimenea de ladrillo de la Mina Dificultad

Los deterioros que presenta son humedad en la base de los muros, debido al acumulamiento de vegetación, junta degradada del muro de piedra, techo de madera desgastada. Pisos de duela ajados y cancelería de madera pintada de pintura de esmalte.

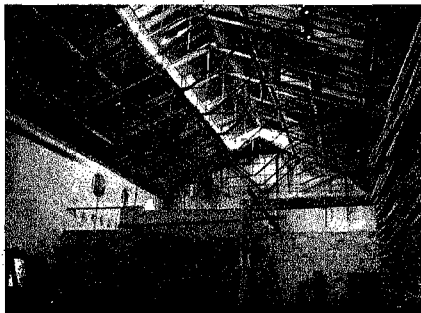
Vista interior de la antes sala de calderas, hoy bodega

aguas con una cumbre que sobresale en la parte central a lo largo del área, seguramente para dar mayor ventilación e iluminación. En el interior tiene un muro divisorio de tabique que seguramente es posterior al momento en que estuvieron instaladas las calderas. Sufre de los mismos daños que el área anterior escurrimientos de agua pluvial en muros, pérdida de aplanados, láminas oxidadas y falta de mantenimiento a la estructura respecto a la techumbre.

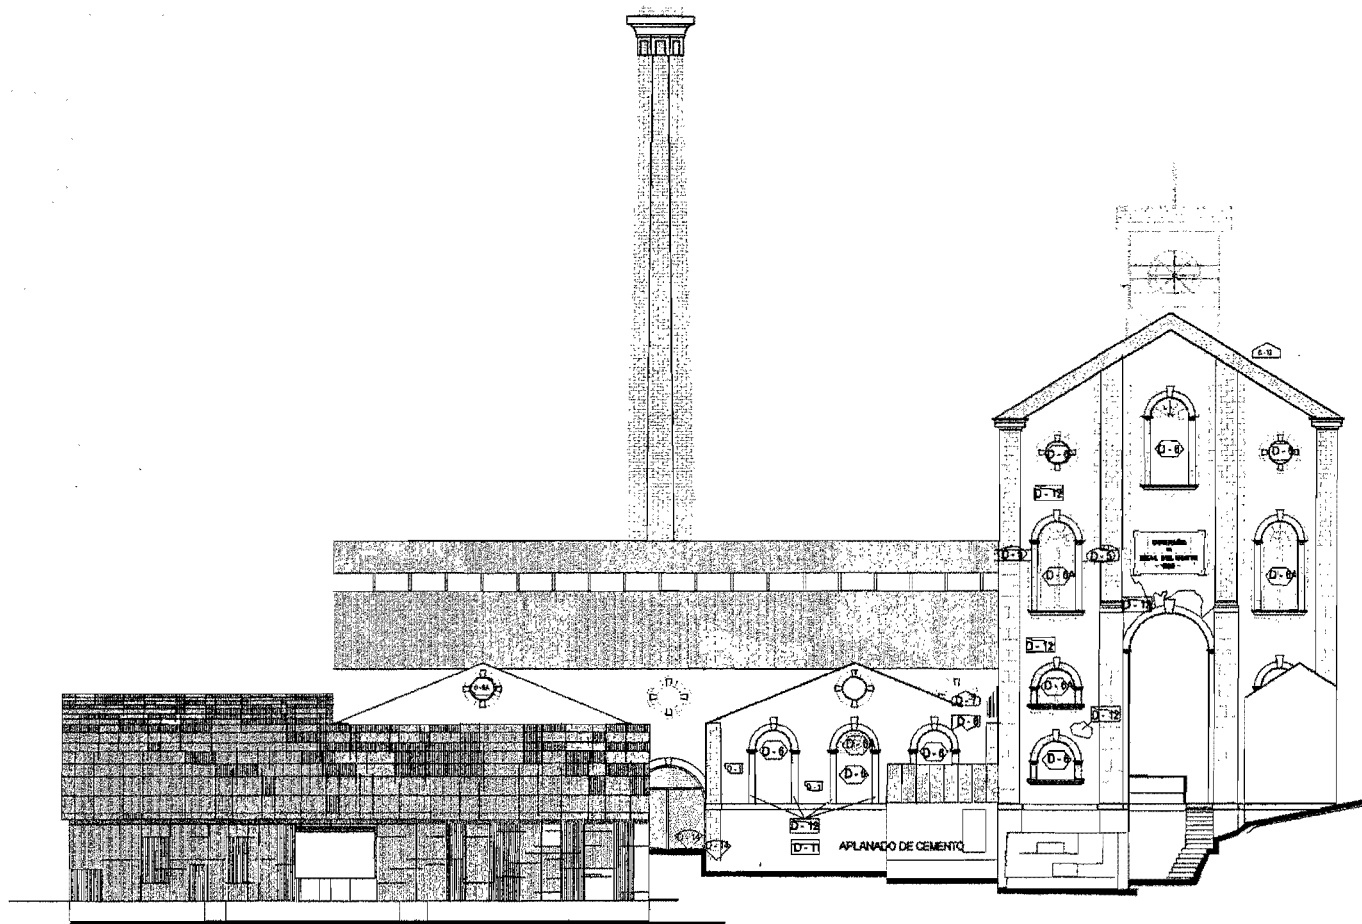
FACHADA FRONTAL CASAS DE MAQUINAS

- D-1 DESPREMIENTO DE PIZAS DE MURO DE PIEDRA
- D-2 DESPLOME DE MURO
- D-3 MURO O TECHO DE LAMINA OXIDADA
- D-4 MANCHAS DE GRASA HIDROLICA
- D-5 PIEZA DE CANTERA FALTANTE O DETERIORADA
- D-6 FALTANTE DE CANCELERIA DE MADERA
- D-7 CANCELERIA DE MADERA DESGASTADA
- D-8 FALTANTE DE TECHO DE LAMINA
- D-9 PRESENCIA DE HUMEDAD
- D-10 LAMINA OXIDADA
- D-11 PINTA VANDALICA
- D-12 APLANADO DE CEMENTO INADECUADO
- D-13 DESPREMIENTO DE APLAVADO
- D-14 PISO DESGASTADO
- D-15 VEGETACION PARASITA

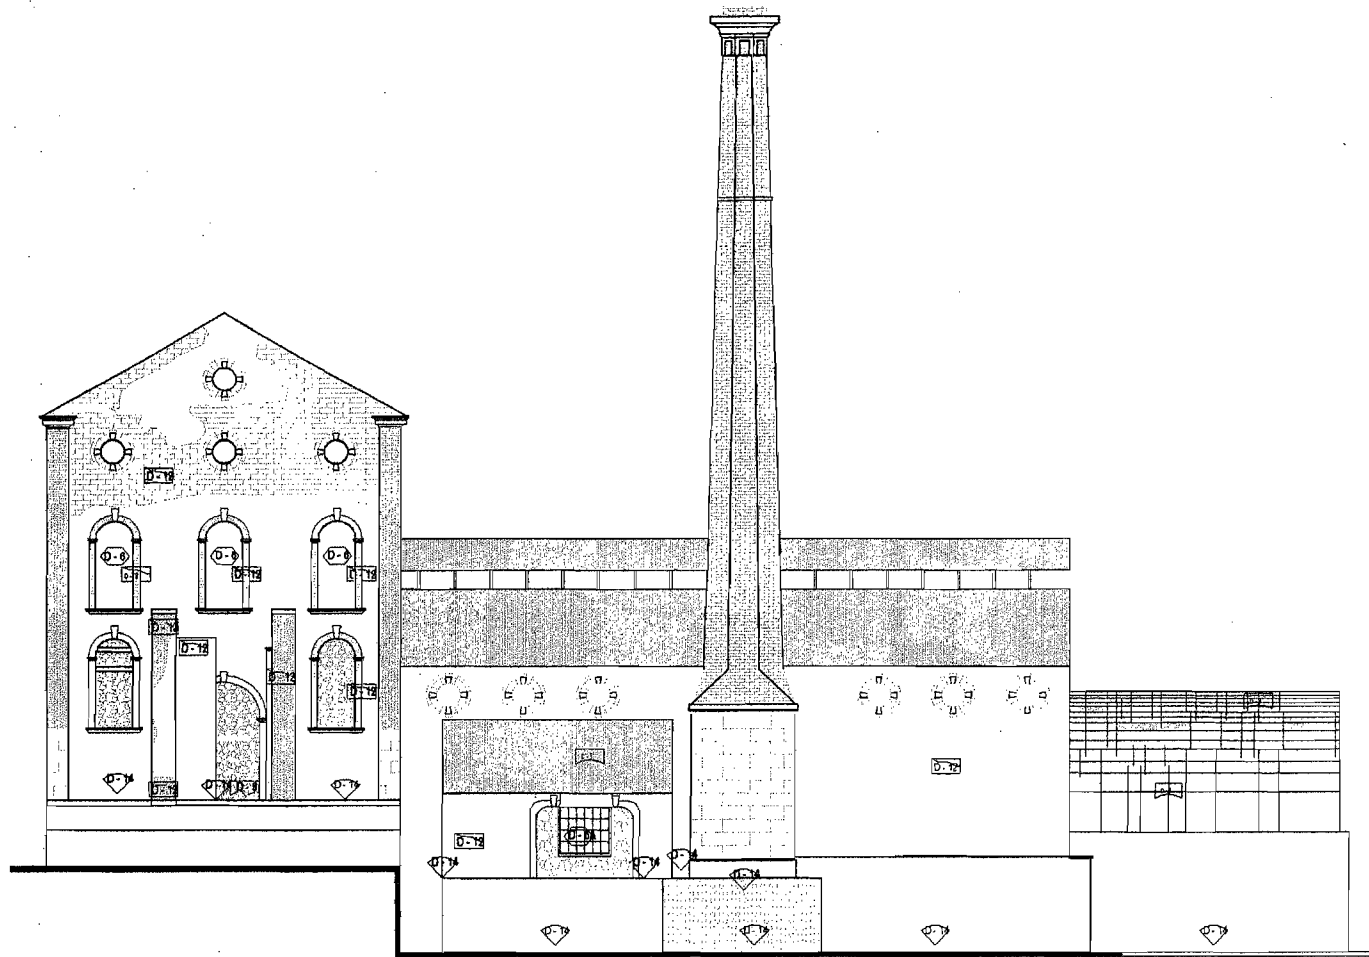
FACHADA POSTERIOR CASAS DE MAQUINAS

NOMENCLATURA DAÑOS	
D-1	DESPREMIENTO DE PZAS DE MURO DE PIEDRA
D-2	DESPLOME DE MURO
D-3	MURO O TECHO DE LAMINA OXIDADA
D-4	MANCHAS DE GRASA HIDRALICA
D-5	PIEZA DE CANTERA FALTANTE O DETERIORADA
D-6	FALTANTE DE CANCELERIA DE MADERA
D-6a	CANCELERIA DE MADERA DESGASTADA
D-7	FALTANTE DE TECHO DE LAMINA
D-8	PRESENCIA DE HUMEDAD
D-9	LAMINA OXIDADA
D-10	PINTA VANDALICA
D-11	APLANADO DE CEMENTO O INADECUADO
D-12	DESPREMIENTO DE APLANADO
D-13	PISO DESGASTADO
D-14	VEGETACION PARASITA

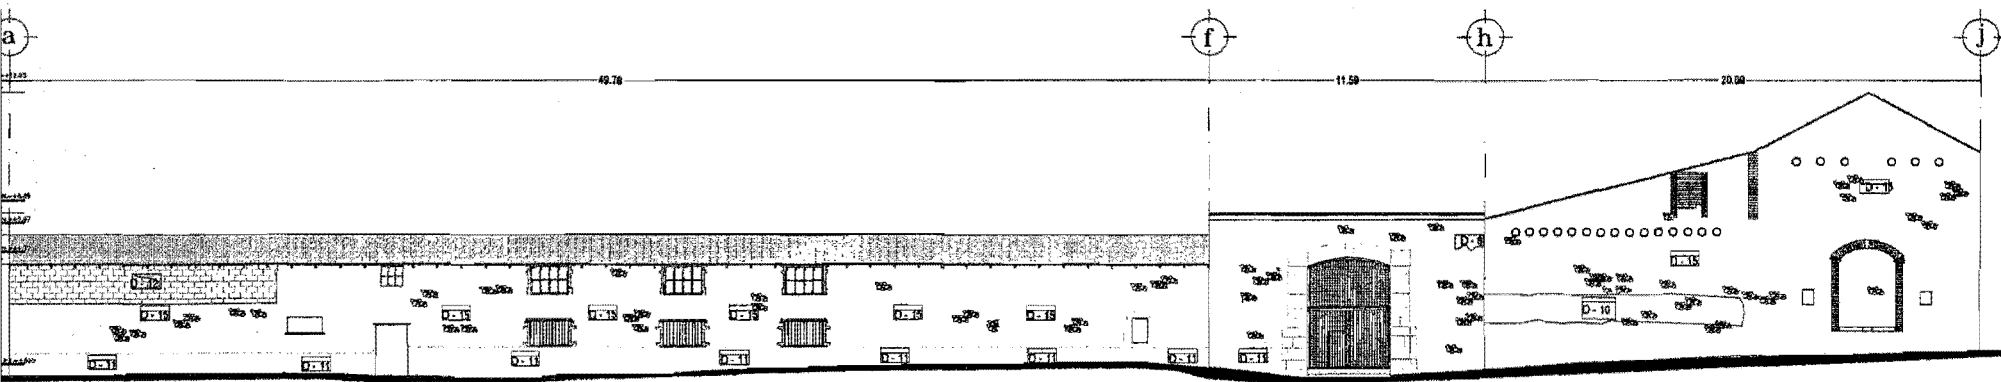
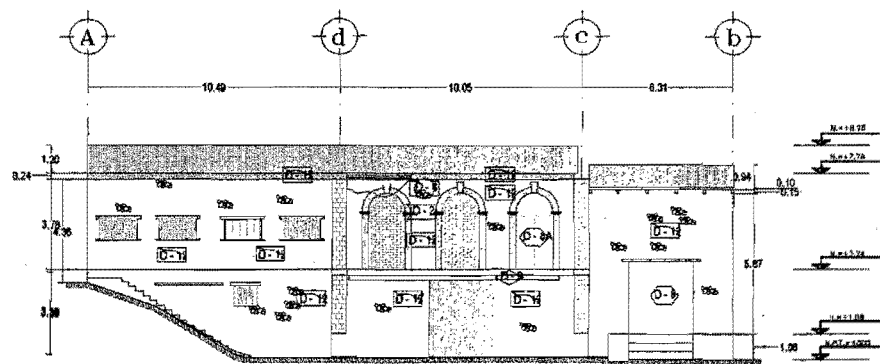
D-5 PIEZA DE CANTERA FALTANTE O DETERIORADA
-   D-6 FALTANTE DE CANCELERIA DE MADERA
-   D-7 CANCELERIA DE MADERA DESGASTADA
-   D-8 FALTANTE DE TEGUJO DE LAMINA
-

D-9 PRESENCIA DE HUMEDAD
-   D-10 RIEL DE PUERTA OXIDADA
-   D-11 REDUCIMIENTO DE PINTURA SOBRE PULCRIDAD
-   D-12 APLANADO DE CEMENTO INADECUADO
-   D-13 FALTA DE APLANADO
-   D-14 PISO DESGASTADO
-   D-15 VEGETACION PARASITA
-   D-16 JUNTAS DE MAMPUESTERIA DEGRADADAS, OMISSO
-   D-17 VANO TAPADO CON PIEDRA

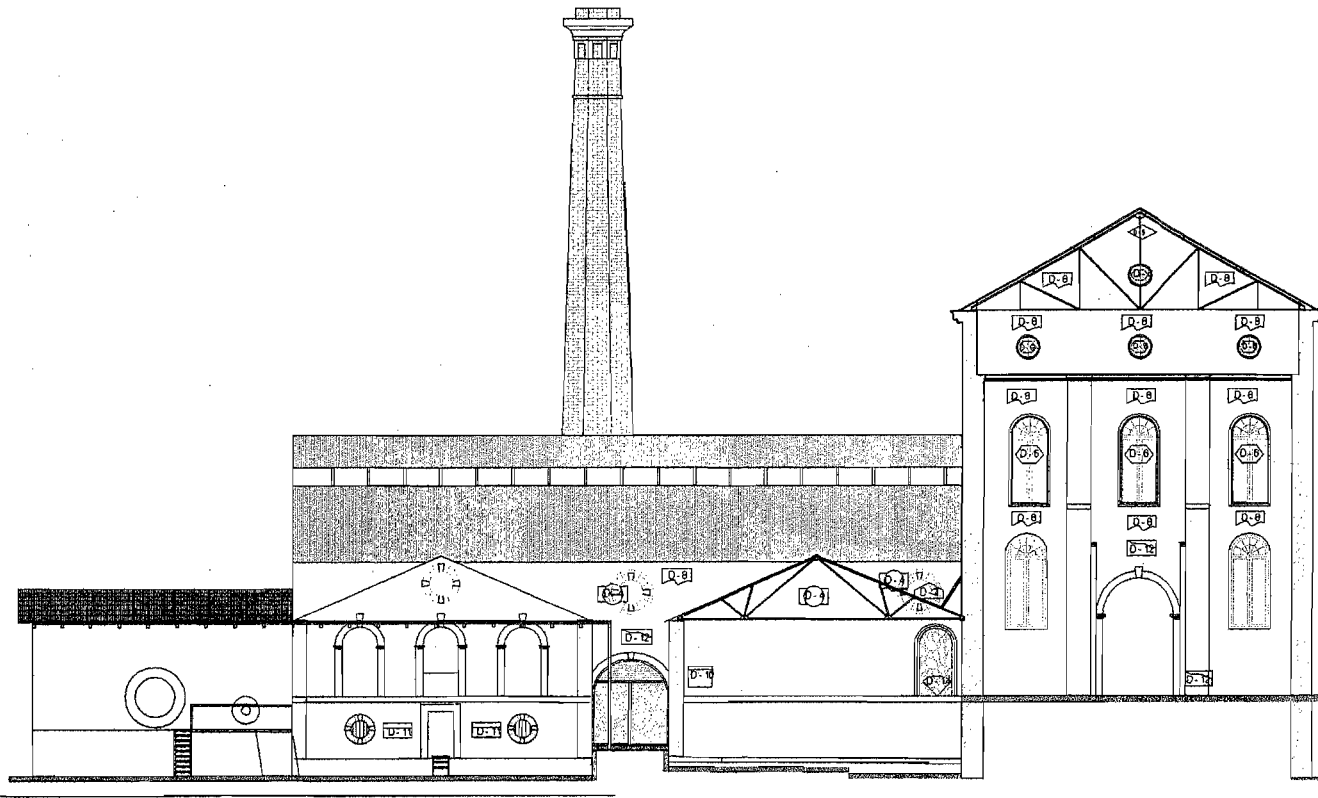
CORTE Y - Y'

D-1	DESPRENDIMIENTO DE PIZAS DE MURO DE PIEDRA
D-2	DESPLOME DE MURO
D-3	EXPOLIACION DE CANTERA
D-4	MANCHAS DE GRASA HIDRAULICA
D-5	PIEZA DE CANTERA FALTANTE O DEGRADADA
D-6	FALTANTE DE CANCELERIA DE MADERA
D-8	CANCELERIA DE MADERA DESGASTADA
D-7	FALTANTE DE TECHO DE LAMINA
D-9	PRESENCIA DE HUMEDAD
D-10	OXIDACION DE LAMINA Y DE LA ESTRUCTURA
D-14	PINTA VANDALICA
D-11	APLANADO DE CEMENTO INADECUADO
D-12	DESPRENDIMIENTO DE APLANADO
D-13	PISO DESGASTADO
D-15	VEGETACION PARASITA
