UNIVERSIDAD NACIONAL AUTÓNOMA DE MÉXICO

FACULTAD DE QUÍMICA

TESIS

“EVALUACIÓN DE LA INTEGRIDAD DE DUCTOS AEREOS POR MEDIO  
DE LA TECNOLOGÍA DE ONDAS GUIADAS”

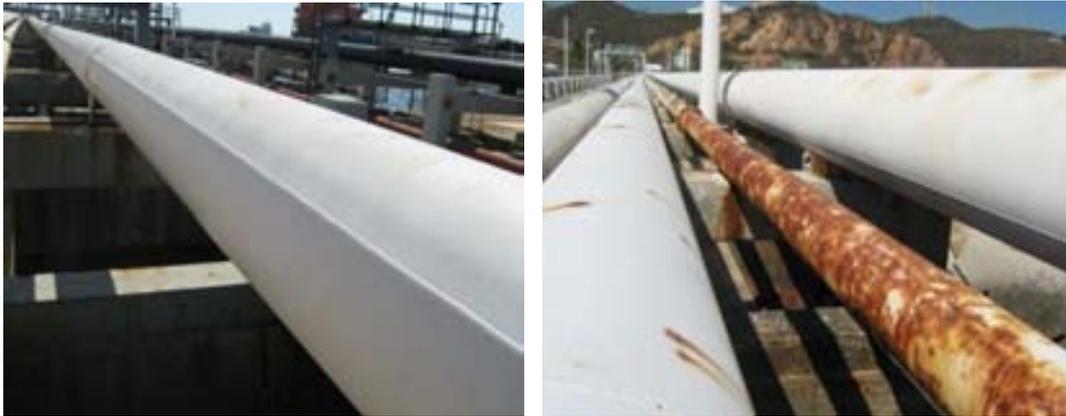
Figura 7. Soldaduras y mal estado de los ductos que ocasionan ruido en el estudio de Ondas Guiadas

Otro factor que afecta directamente el desempeño del estudio de ondas guiadas es el estado en el que se encuentran los ductos, se detectaron varias zonas en las cuales el mal estado de los ductos y soldaduras longitudinales a lo largo de los mismos ocasionan una señal con demasiado ruido. Debido a esto, dichas gráficas sólo pueden ser confiables en los primeros 5 metros, después de esta distancia el ruido hace que la señal pierda confiabilidad.

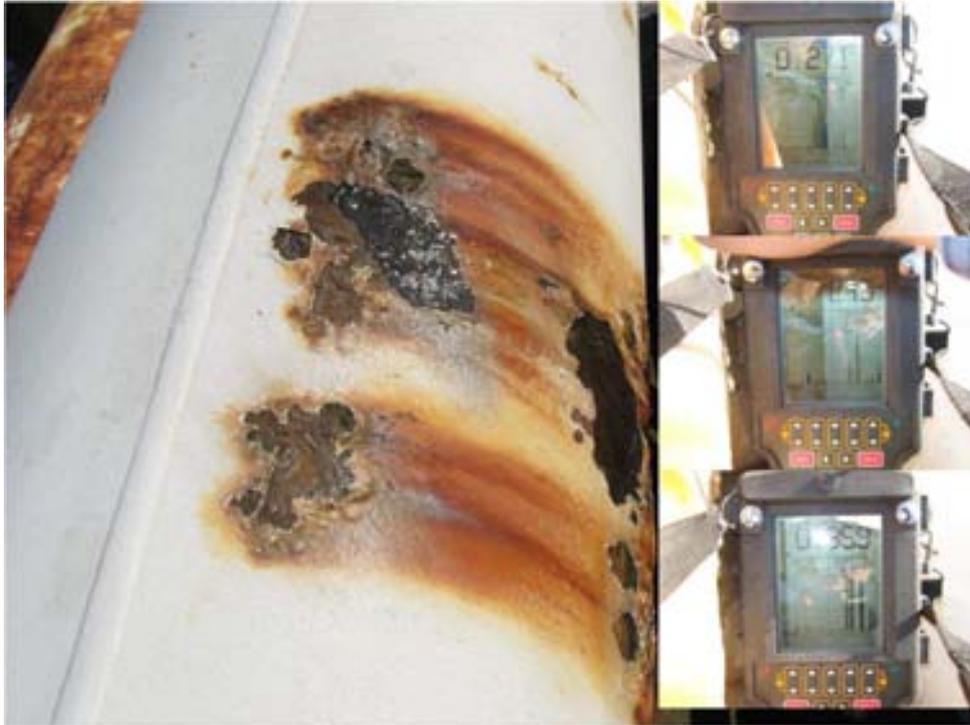
Figura 19. Corrosión atmosférica en el ducto 1.

El segundo defecto que es considerado en este análisis por su importancia es una corrosión externa (atmosférica). En la inspección que se realizó posteriormente a la ubicación de los defectos, se encontró que este defecto está propiciado por la falla del recubrimiento.

En este defecto se realizaron mediciones del espesor en la zona que presenta corrosión y se obtuvieron las siguientes mediciones:

<b>Espesor nominal(mil)</b>	<b>Espesor(milésimas de pulgada)</b>	<b>Porcentaje Pérdida de espesor</b>
<b>359</b>	271	24.5 %
	240	33.14 %
	303	16 %

El defecto mostrado en la figura 19 se originó debido a una falla en el recubrimiento ("holiday"), la presencia de NaCl , SO<sub>2</sub> y/o bacterias, así como de un electrolito que ingreso a través de ese defecto en el recubrimiento, favorecieron el inicio de fenómenos de corrosión por aireación diferencial, ataque de ácidos orgánicos y/o MIC.
