Universidad Nacional  
Autónoma de México

**3.5.4. Pila 2**

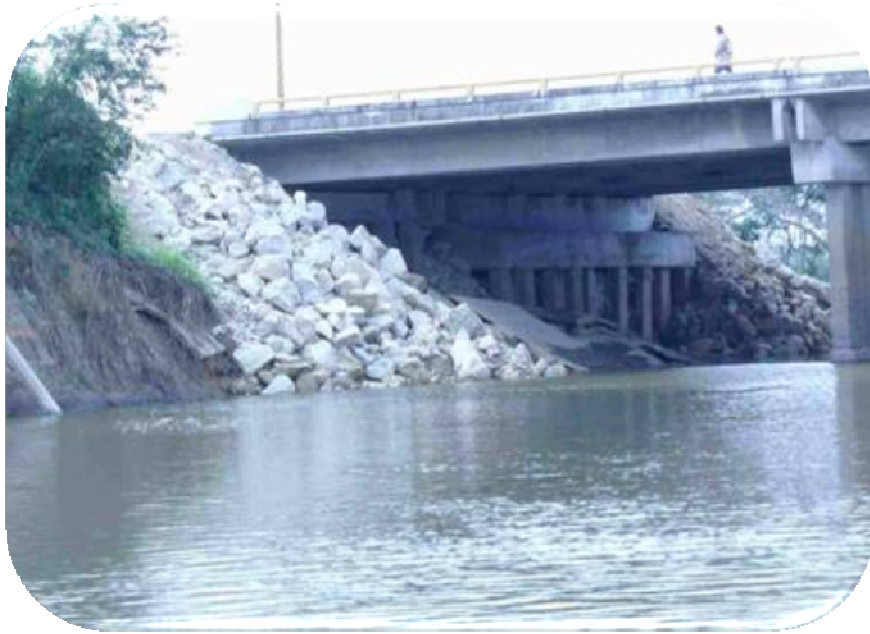
Fig.53 Vista del estribo eje 6

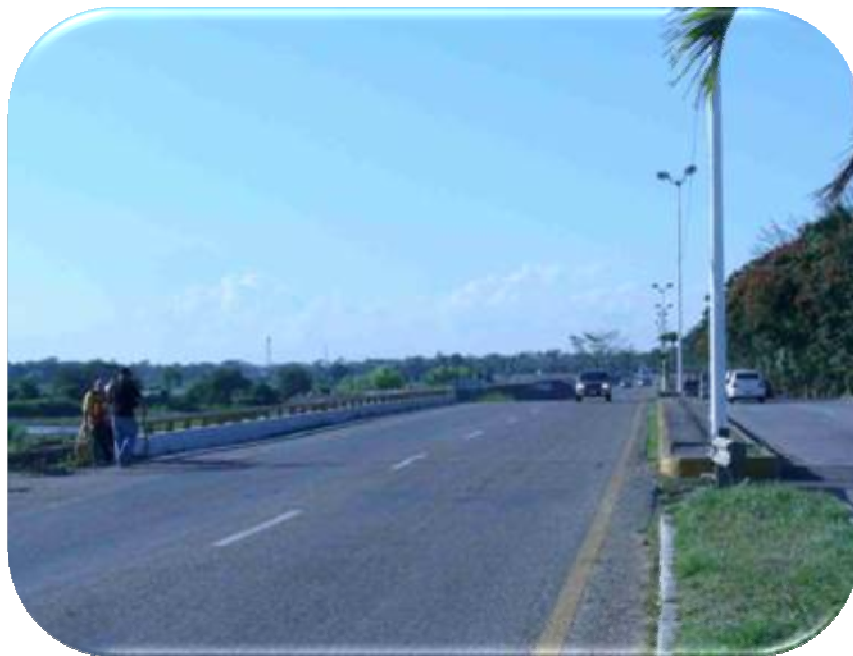
Fig. 54 Vista general del puente aguas arriba

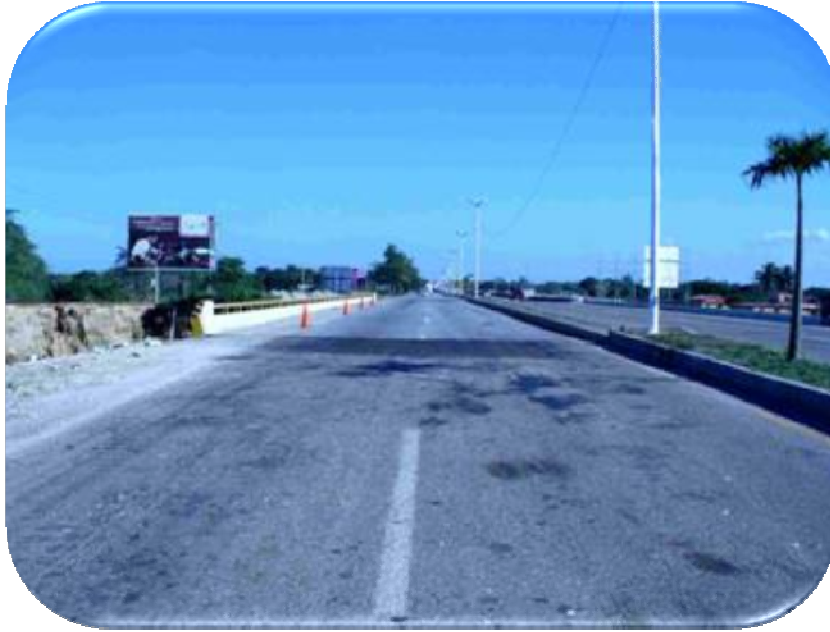
Fig. 55 Vista general del puente aguas abajo

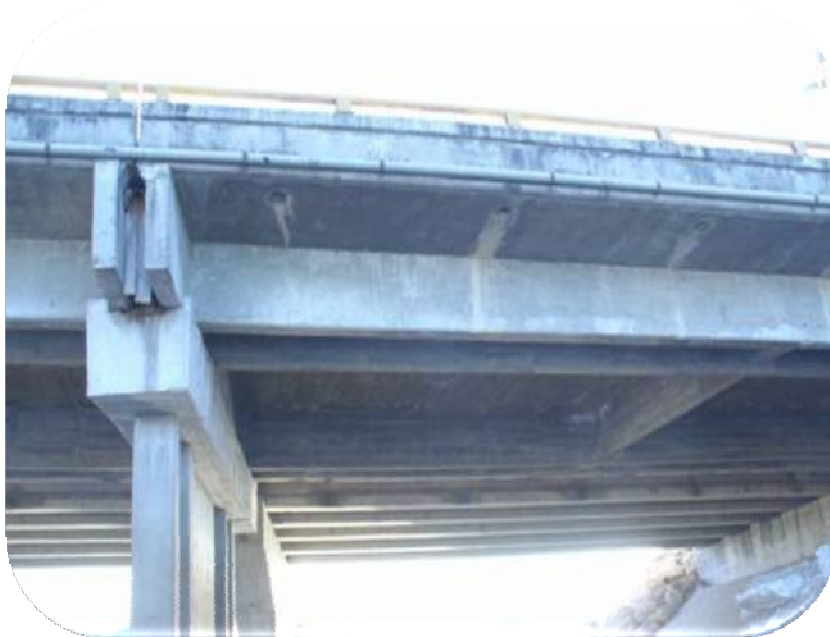
Fig.56 Vista lateral de pila 2 en tramo 1-2, cuerpo "A"

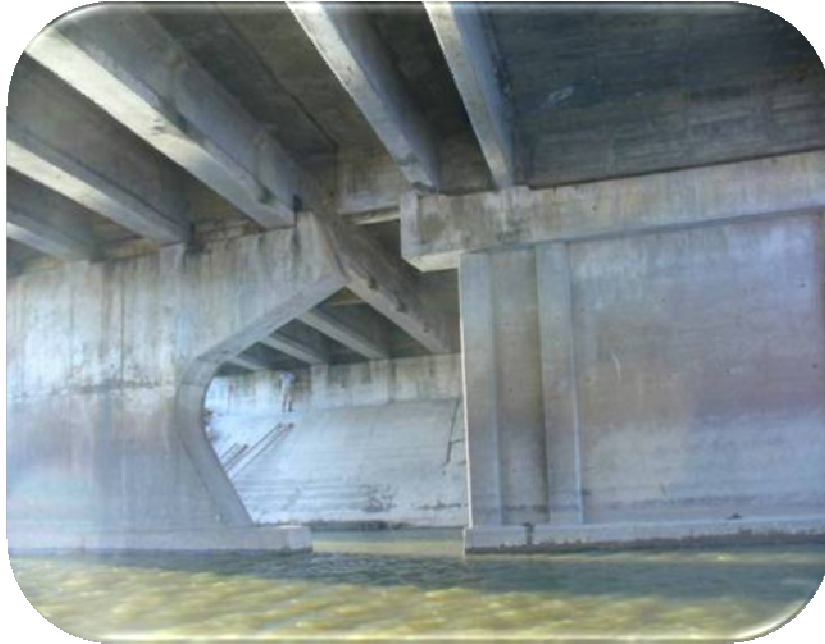
Fig. 57 Vista de las pilas 2 desde pila eje 3, cuerpo "B"

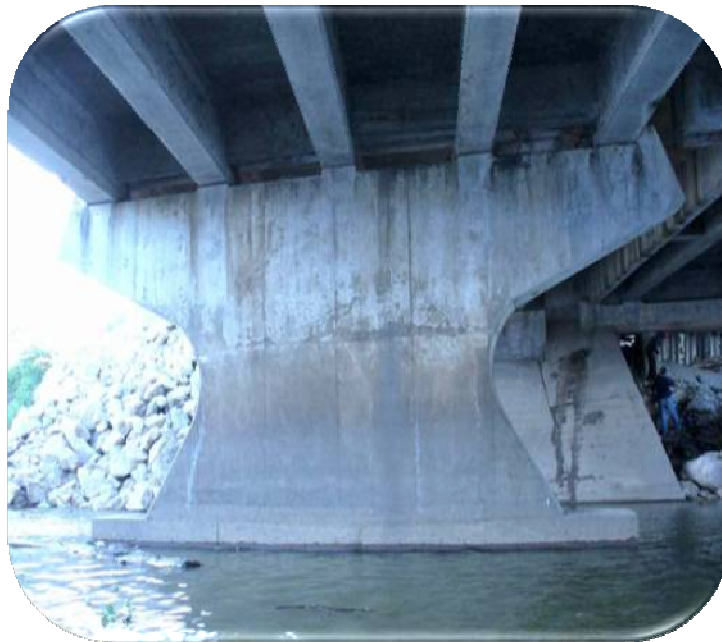
Fig. 58 Vista de pila eje 2 cuerpos "B" donde se observan manchas de humedad  
A causa del escurrimiento sobretodo en la parte del cabezal

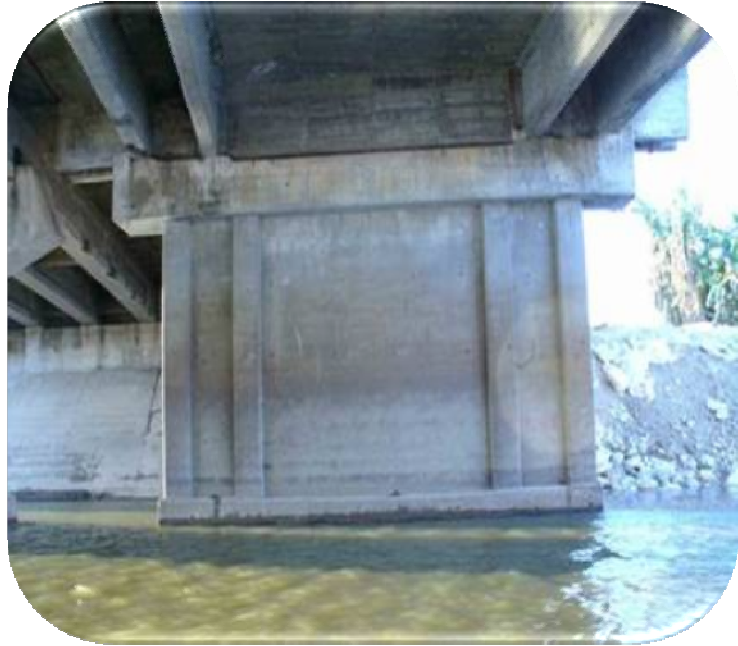
Fig.59 Cuerpo "B" con manchas de humedad

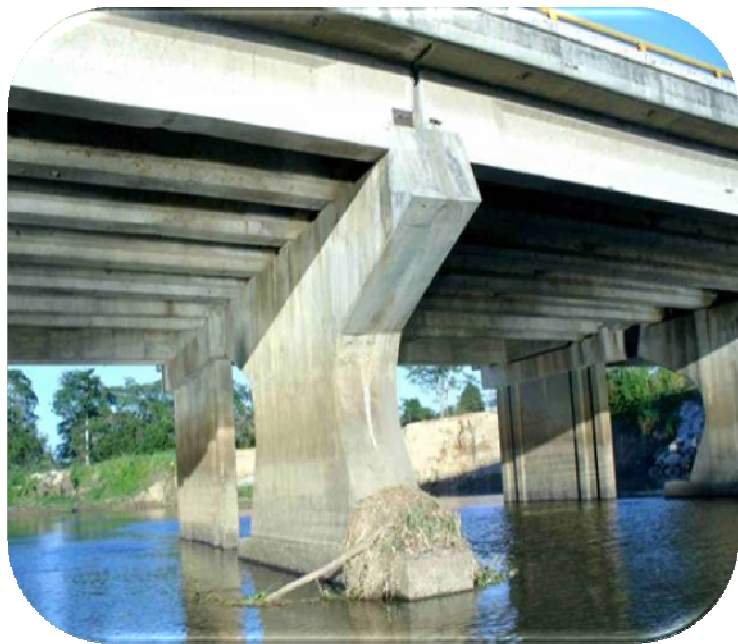
Fig. 60 Vista general aguas arriba

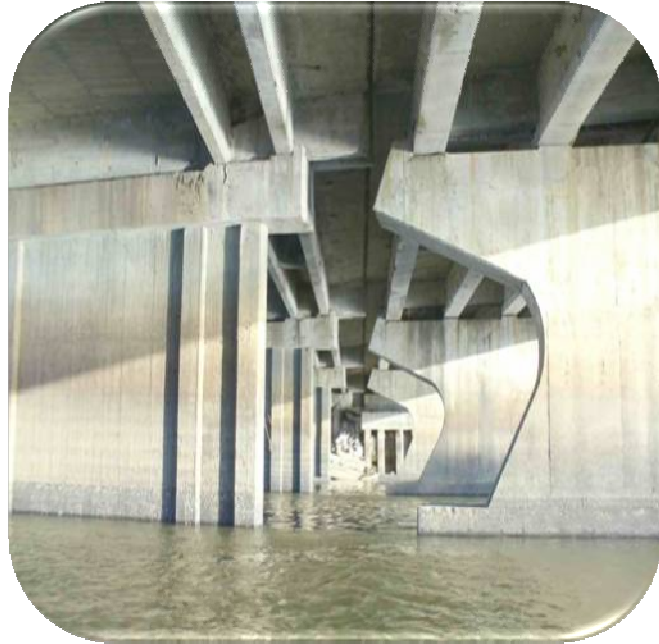
Fig. 61 Eje 3 desde pila 2

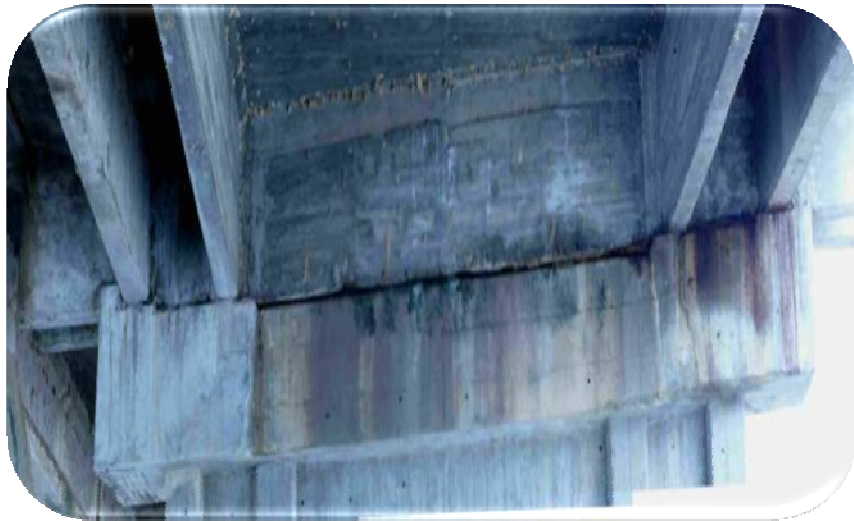
Fig. 62 Detalle de cabezal en pila 3 con manchas de humedad.

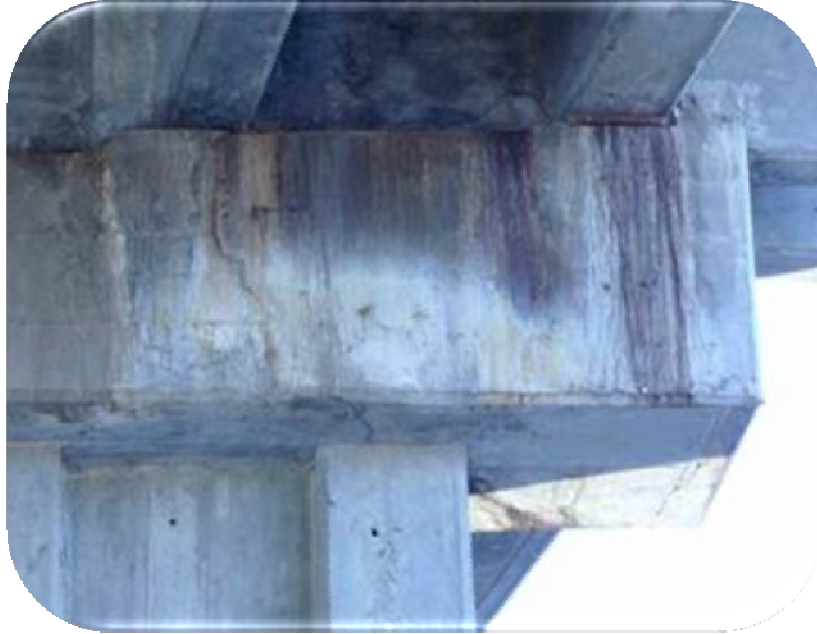
Fig. 63 Detalle de cabezal lado izquierdo donde se observan manchas de humedad y oquedades.

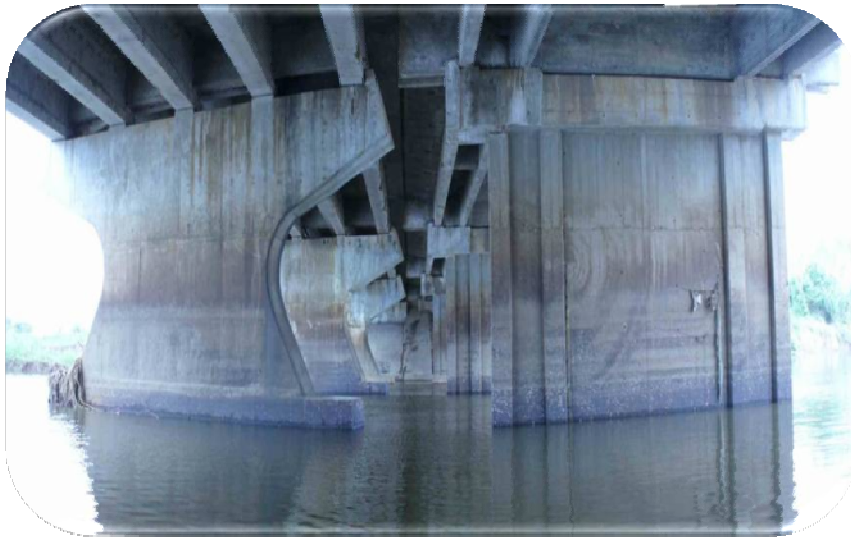
Fig.64 Vista de pila 4 desde pila 3.
