6.6 TEMPLO DE SAN FERNANDO

6.6.1 Introducción

6.7 EX-TEMPLO DE CORPUS CHRISTI

6.8 NUESTRA SEÑORA DE LORETO

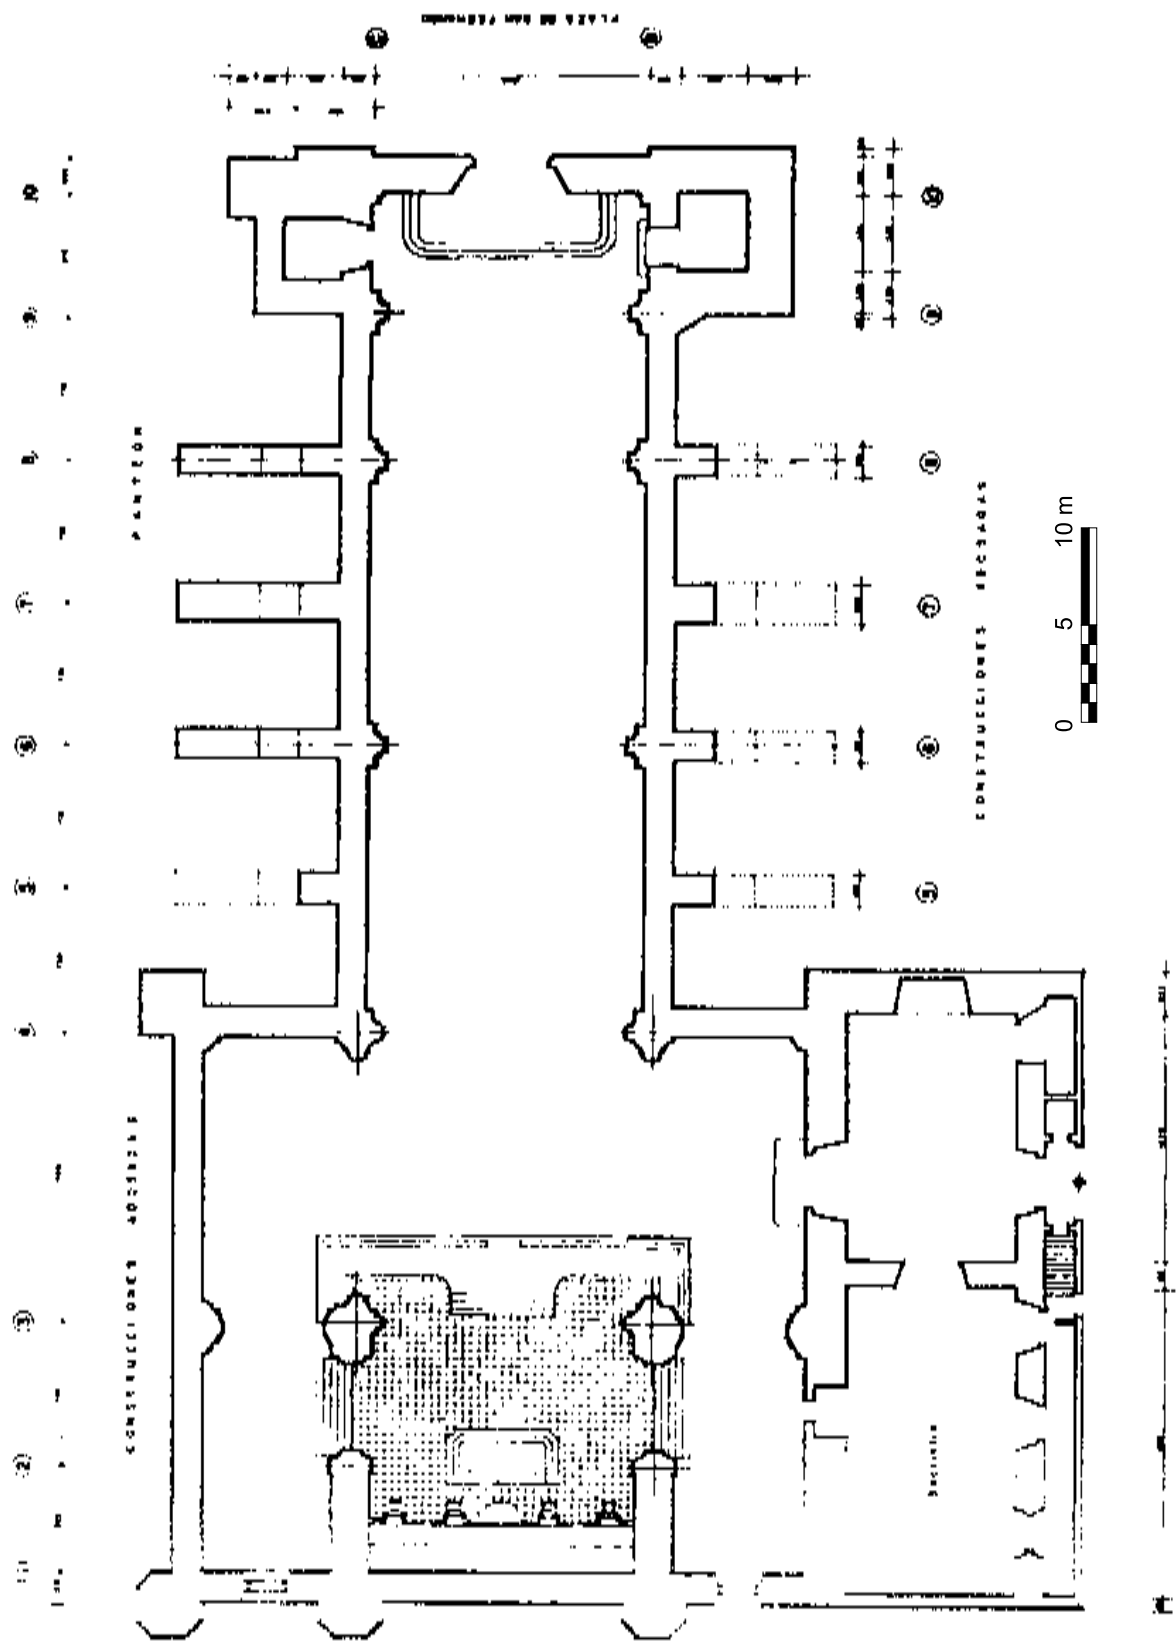
Fig. 6.6.3 Planta del Templo de San Fernando (Calderón, 1962)

“El nivel del piso del templo se encuentra bajo la calle, aunque la diferencia no es grande. La cimentación está en buenas condiciones, aunque presenta algunas fracturas, que coinciden con las de la superestructura”.

“Debido a los empujes de las bóvedas, la destrucción de las gualdras y desaparición de algunos contrafuertes, los muros presentaban importantes fracturas desde la cimentación hasta las cubiertas. En todos los casos las cuarteadoras eran verticales”.

A continuación, describen su “Proyecto de Refuerzo. Procedimiento de construcción” y lo ilustran con las Figs. 6.6.3 a 6.6.5; entre sus comentarios mencionan:

“Después de analizar el estado general del templo, se consideró esencial la reparación de bóvedas y muros, pues la cimentación se encontraba en buenas condiciones. No obstante, se juzgó conveniente colocar, en el desplante, cadenas de liga longitudinales”.

“Para reparar las cuarteaduras verticales en los muros se proyectaron castillos en forma de poste de telégrafo. Al nivel de cornisas se encontraba la gualdra exterior completamente podrida; se procedió a quitarla, sustituyéndola por una cadena longitudinal de concreto provista de ventilas. Se respetó la gualdra interior por estar en buen estado”.

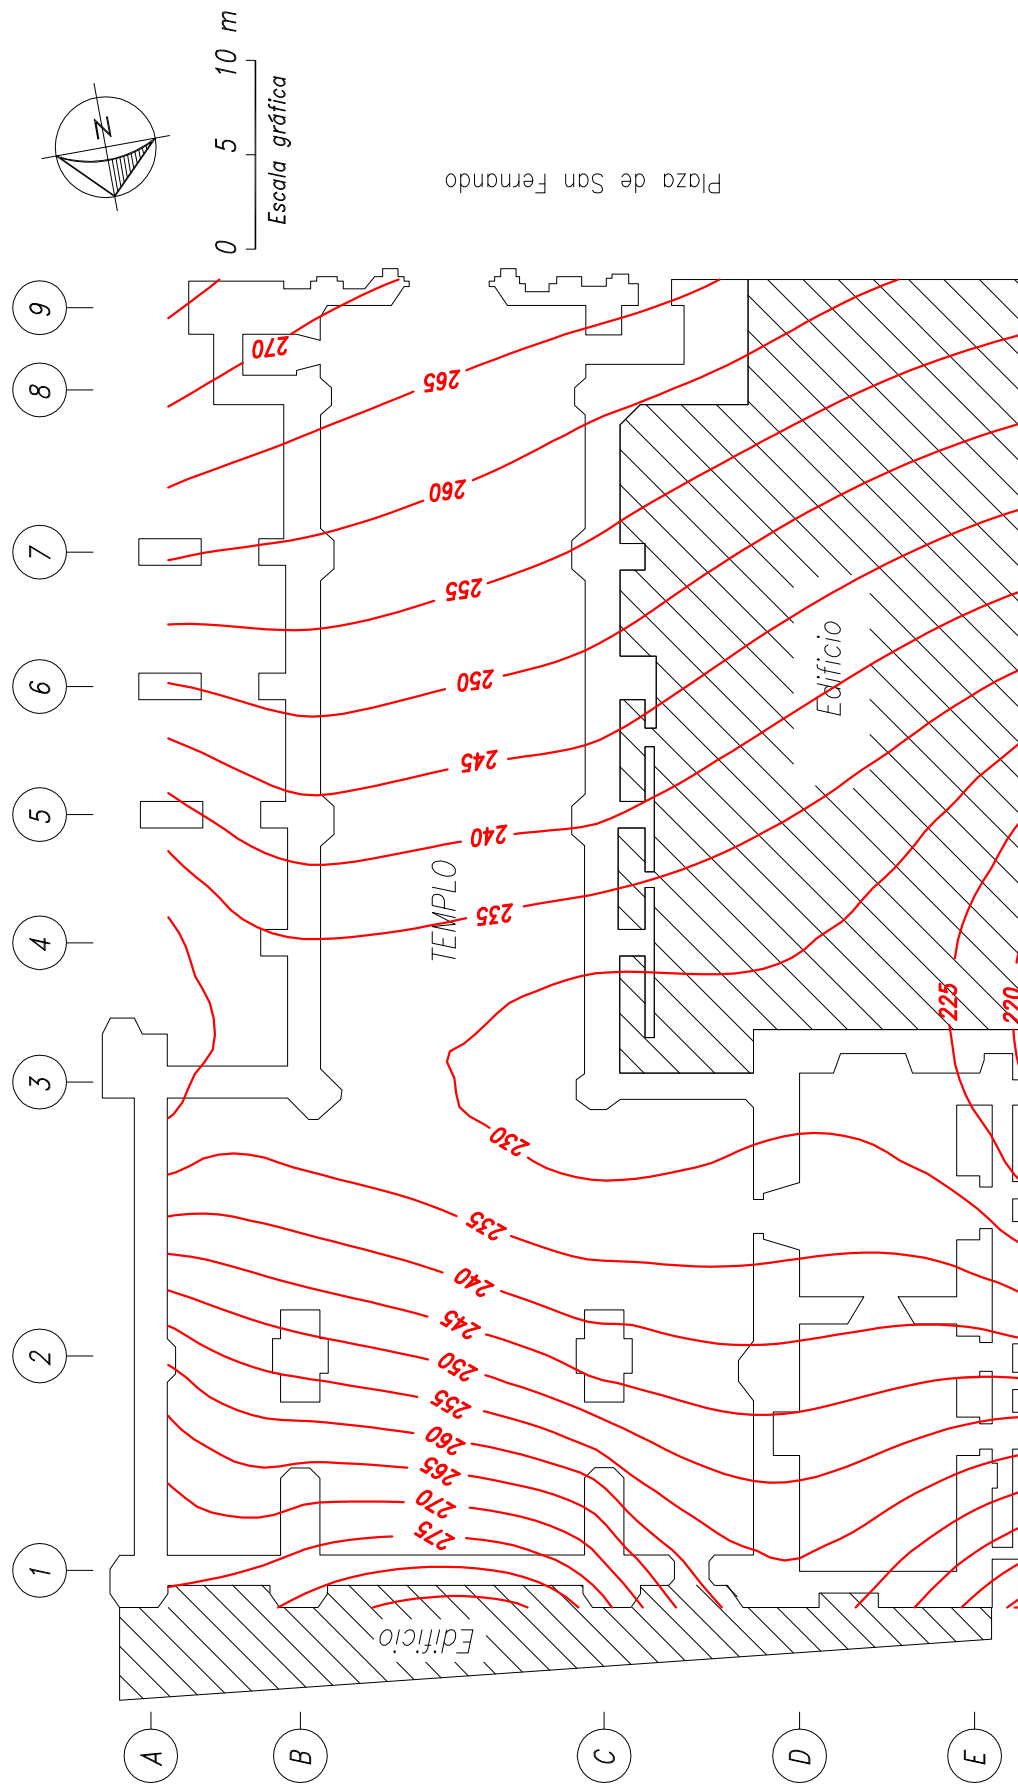
Fig. 6.6.6 Curvas de igual asentamiento total en mm, del periodo marzo/98 a agosto/08, respecto al BNP-100 de la Catedral Metropolitana
Templo de San Fernando

Nivelación topográfica. La elevación de los puntos está referida al banco de nivel profundo BNP-100 instalado en la Catedral Metropolitana, la Fig. 6.6.6 indica las curvas de igual asentamiento total para el período de marzo de 1998 a agosto de 2008 y de la cual se determina que la zona que menos se hundió corresponde a las pilastras B-3 y C-3 con 232 y 236 mm respectivamente, mientras que el extremo norte del altar se hundió 275 mm al igual que la esquina oriente de la fachada principal sur.

En términos generales la tendencia de hundimiento del templo es hacia el sur y norte, con una zona de menor velocidad en el eje 3.

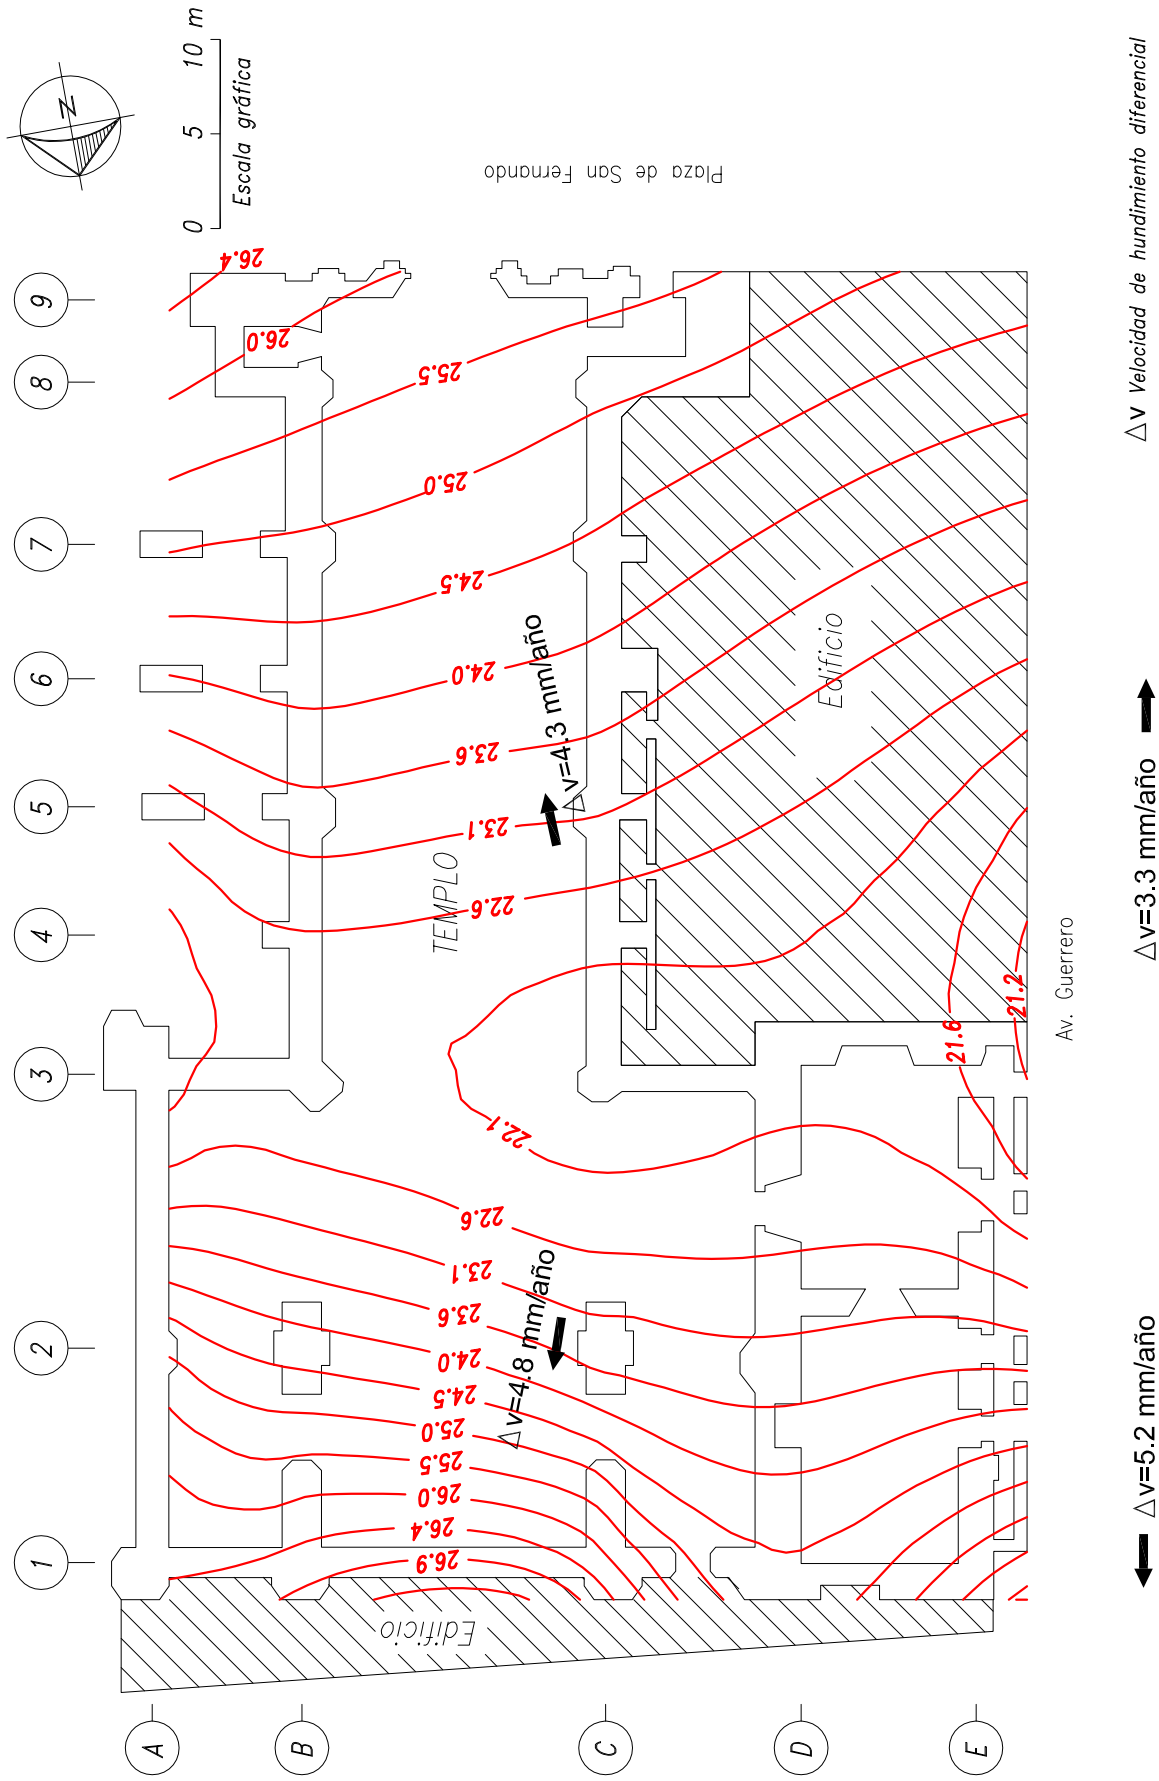
Fig. 6.6.7 Curvas anulizadas de igual velocidad de hundimiento en mm/año, del periodo marzo/98 a agosto/08, respecto al BNP-100 de la Catedral Metropolitana Templo de San Fernando

Mientras que en la Fig. 6.6.7 se muestran las curvas anualizadas de igual hundimiento para el mismo período, de las que se define que el templo se hundió más hacia la fachada sur y al norte con una velocidad de 26.4 mm/año y la zona que menos se asentó corresponde a las pilastra B-3 y C-3 con 22.1 mm/año.

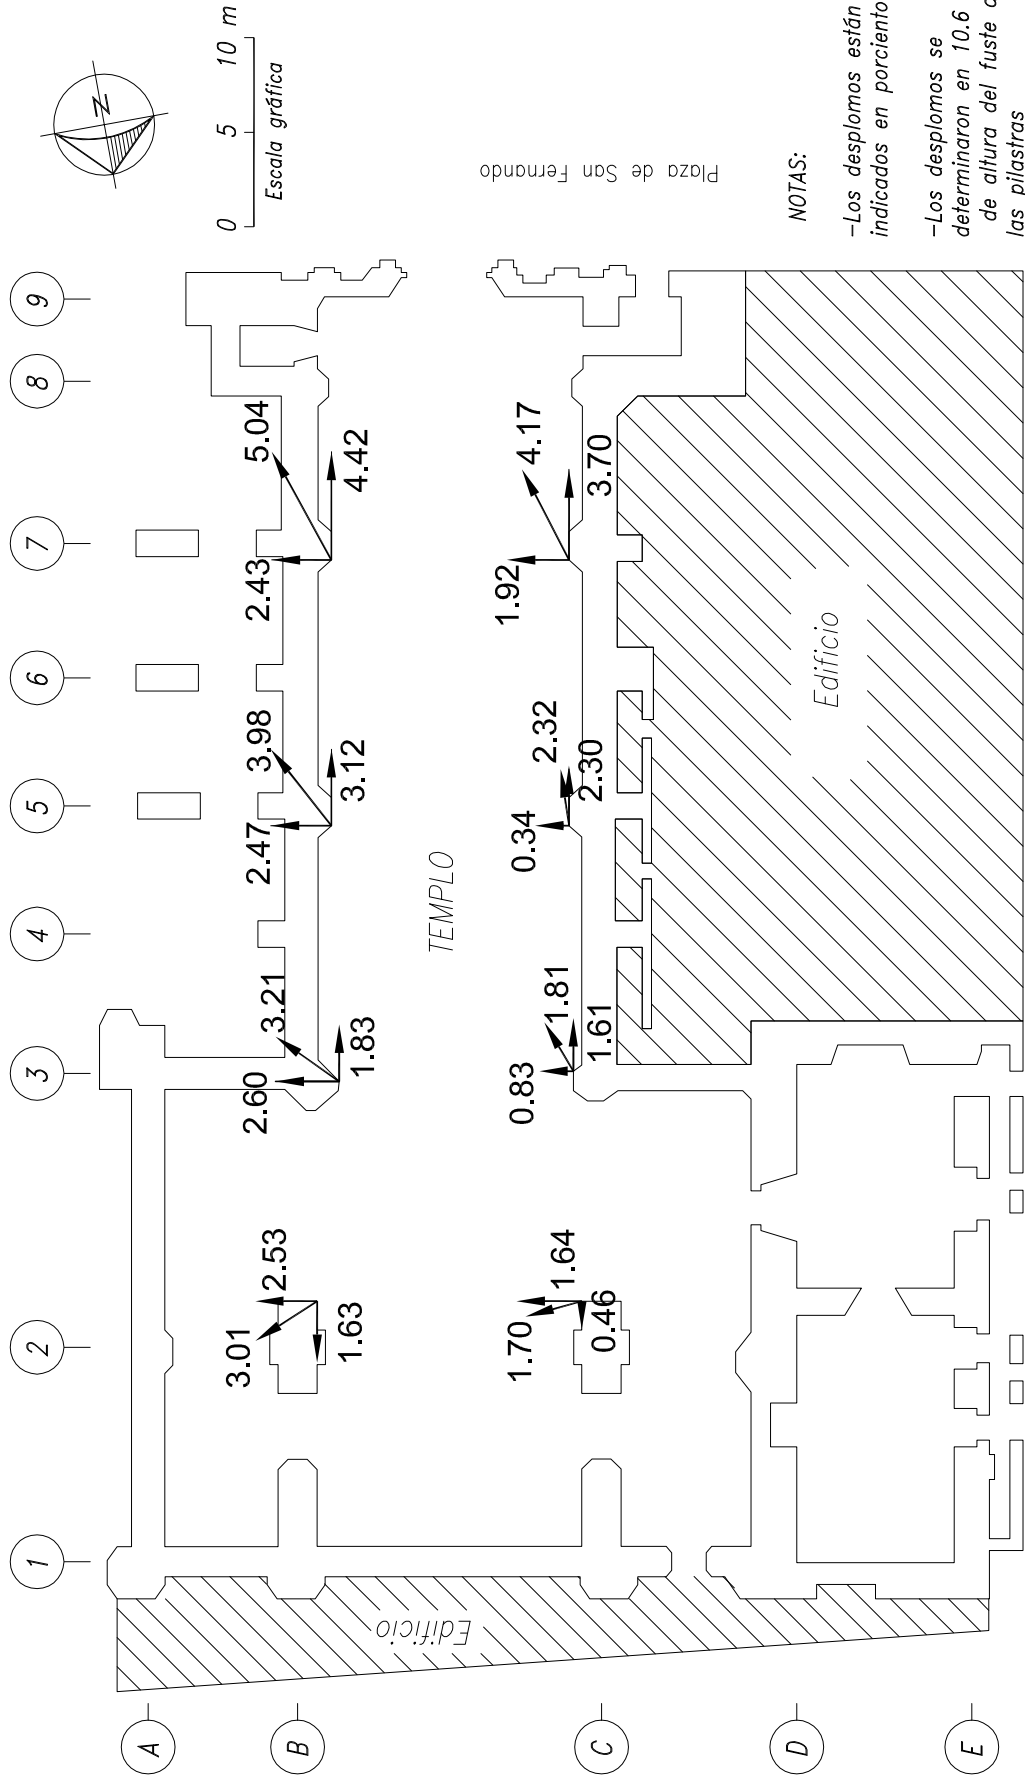
Fig. 6.6.8 Dirección del desplomo de las pilastras, agosto/08,
Templo de San Fernando

Inclinación de las pilastras. En la Fig. 6.6.8 los vectores representan los desplomos medidos en cada una de las pilastras en agosto de 2008; todas presentan una inclinación hacia el este, con valores que varían entre 2.43 y 2.63% en el eje B y entre 0.34 y 1.92% en el eje C; esto indica que las pilastras del eje B presentan una mayor inclinación que las ubicadas en el eje C.

Además, las pilastras que sirven de apoyo a la cúpula y que corresponden a las ubicadas en los ejes 2 y 3, tienen inclinaciones opuestas, es decir hacia el norte y al sur, respectivamente. Todas las pilastras de la nave están inclinadas hacia el sur con valores que varían entre 1.61 y 4.42%, que se incrementan hacia la fachada principal.

La componente principal de inclinación que presentan las pilastras de la nave es en dirección suroriente; mientras que las dos columnas del eje 2 están inclinadas hacia el nororiente; lo anterior coincide con la tendencia que muestran las curvas de igual asentamiento.

- a) Fijar aquellos elementos estructurales que puedan desprenderse y ocasionar daño a los usuarios.
- b) Elaboración de un dictamen estructural en el cual se lleve a cabo un análisis de la estabilidad estructural que considere la inclinación que presentan sus muros y pilastras; en el que se determine cuál será la inclinación tolerable de los elementos estructurales.

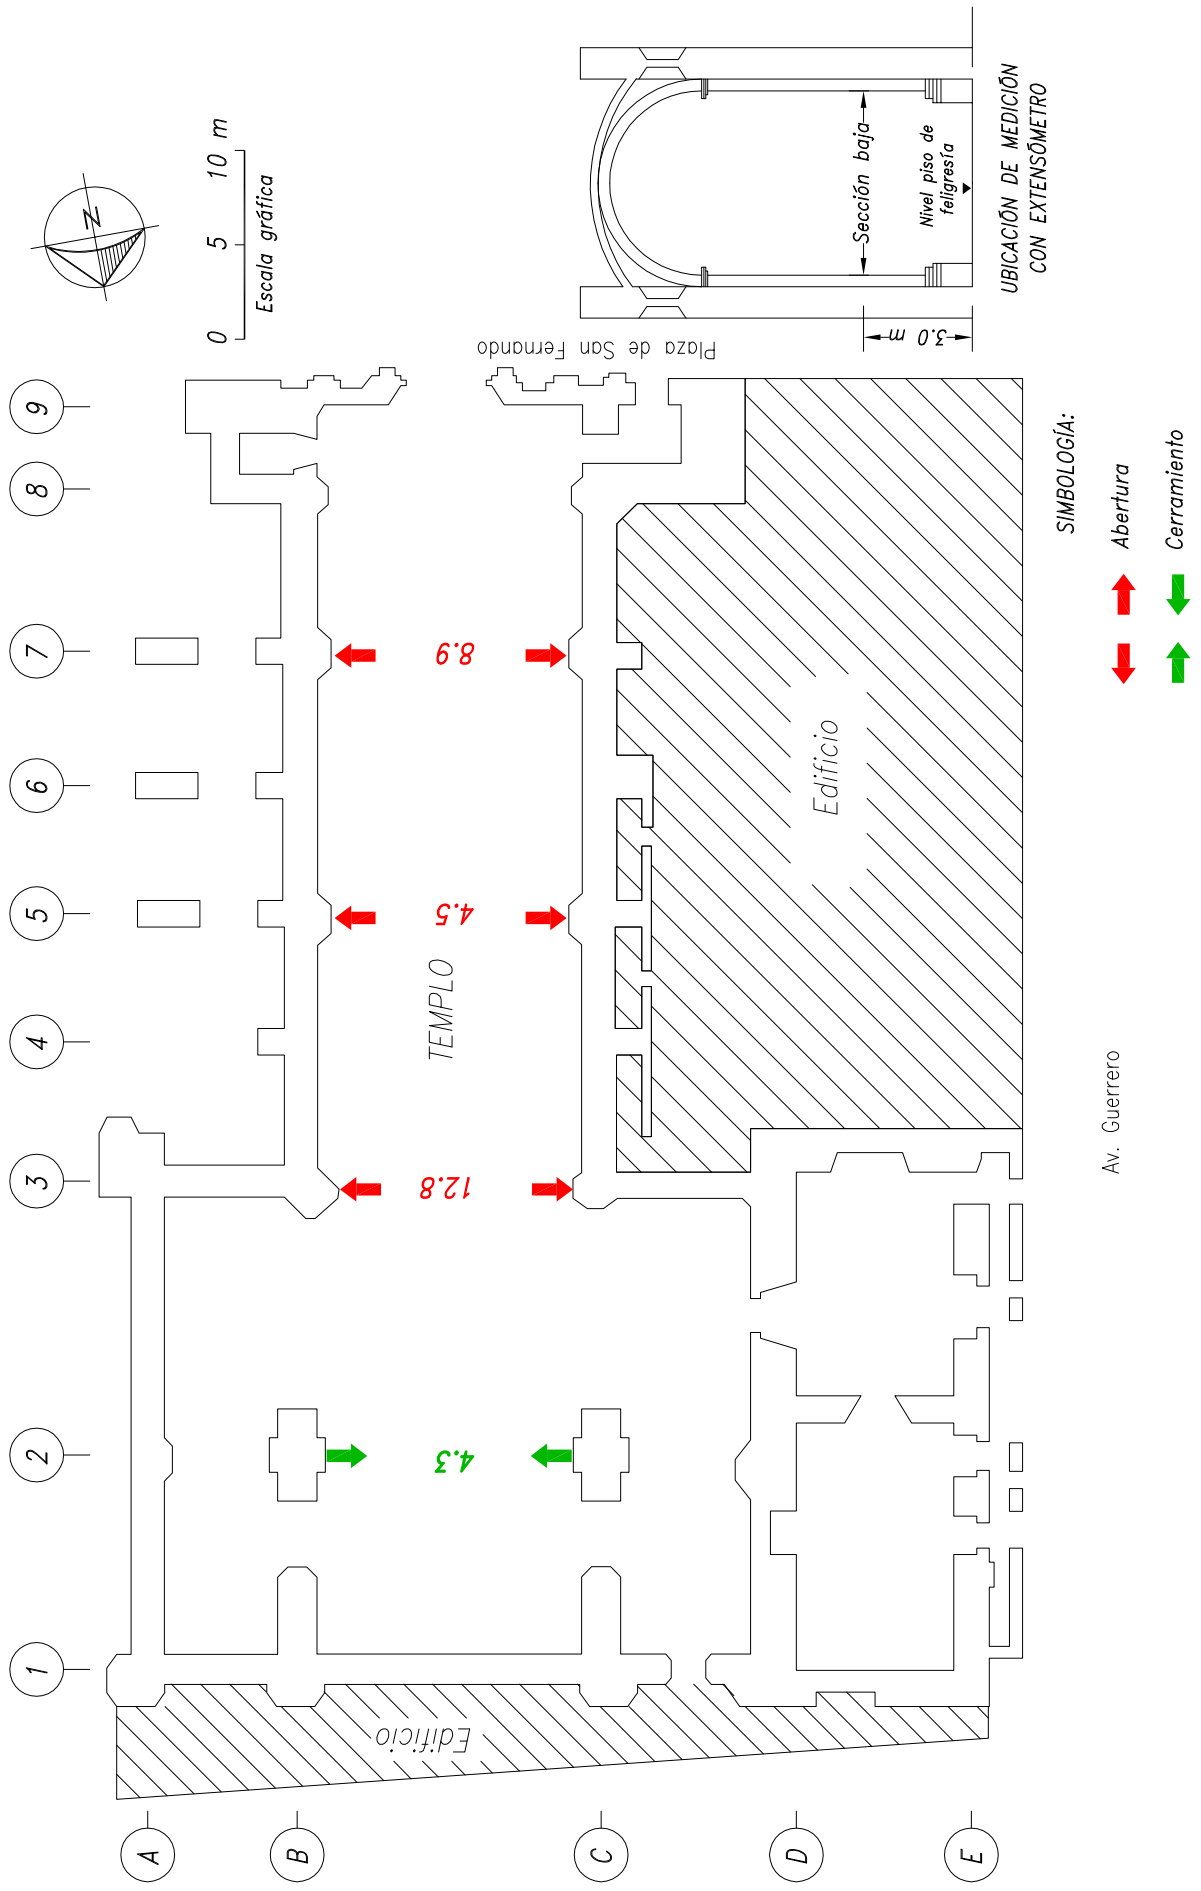
Fig. 6.6.9 Convergencias medidas en mm, sección baja, periodo agosto/98 a agosto/08, Templo de San Fernando

En las Figs. 6.6.9 y 6.6.10 se indican las variaciones que ha presentado la distancia entre las pilastras para el periodo de medición. El arco que se encuentra en el eje 2 presenta una reducción de la distancia entre las pilastras, mientras que los demás arcos sufrieron un incremento en su luz.

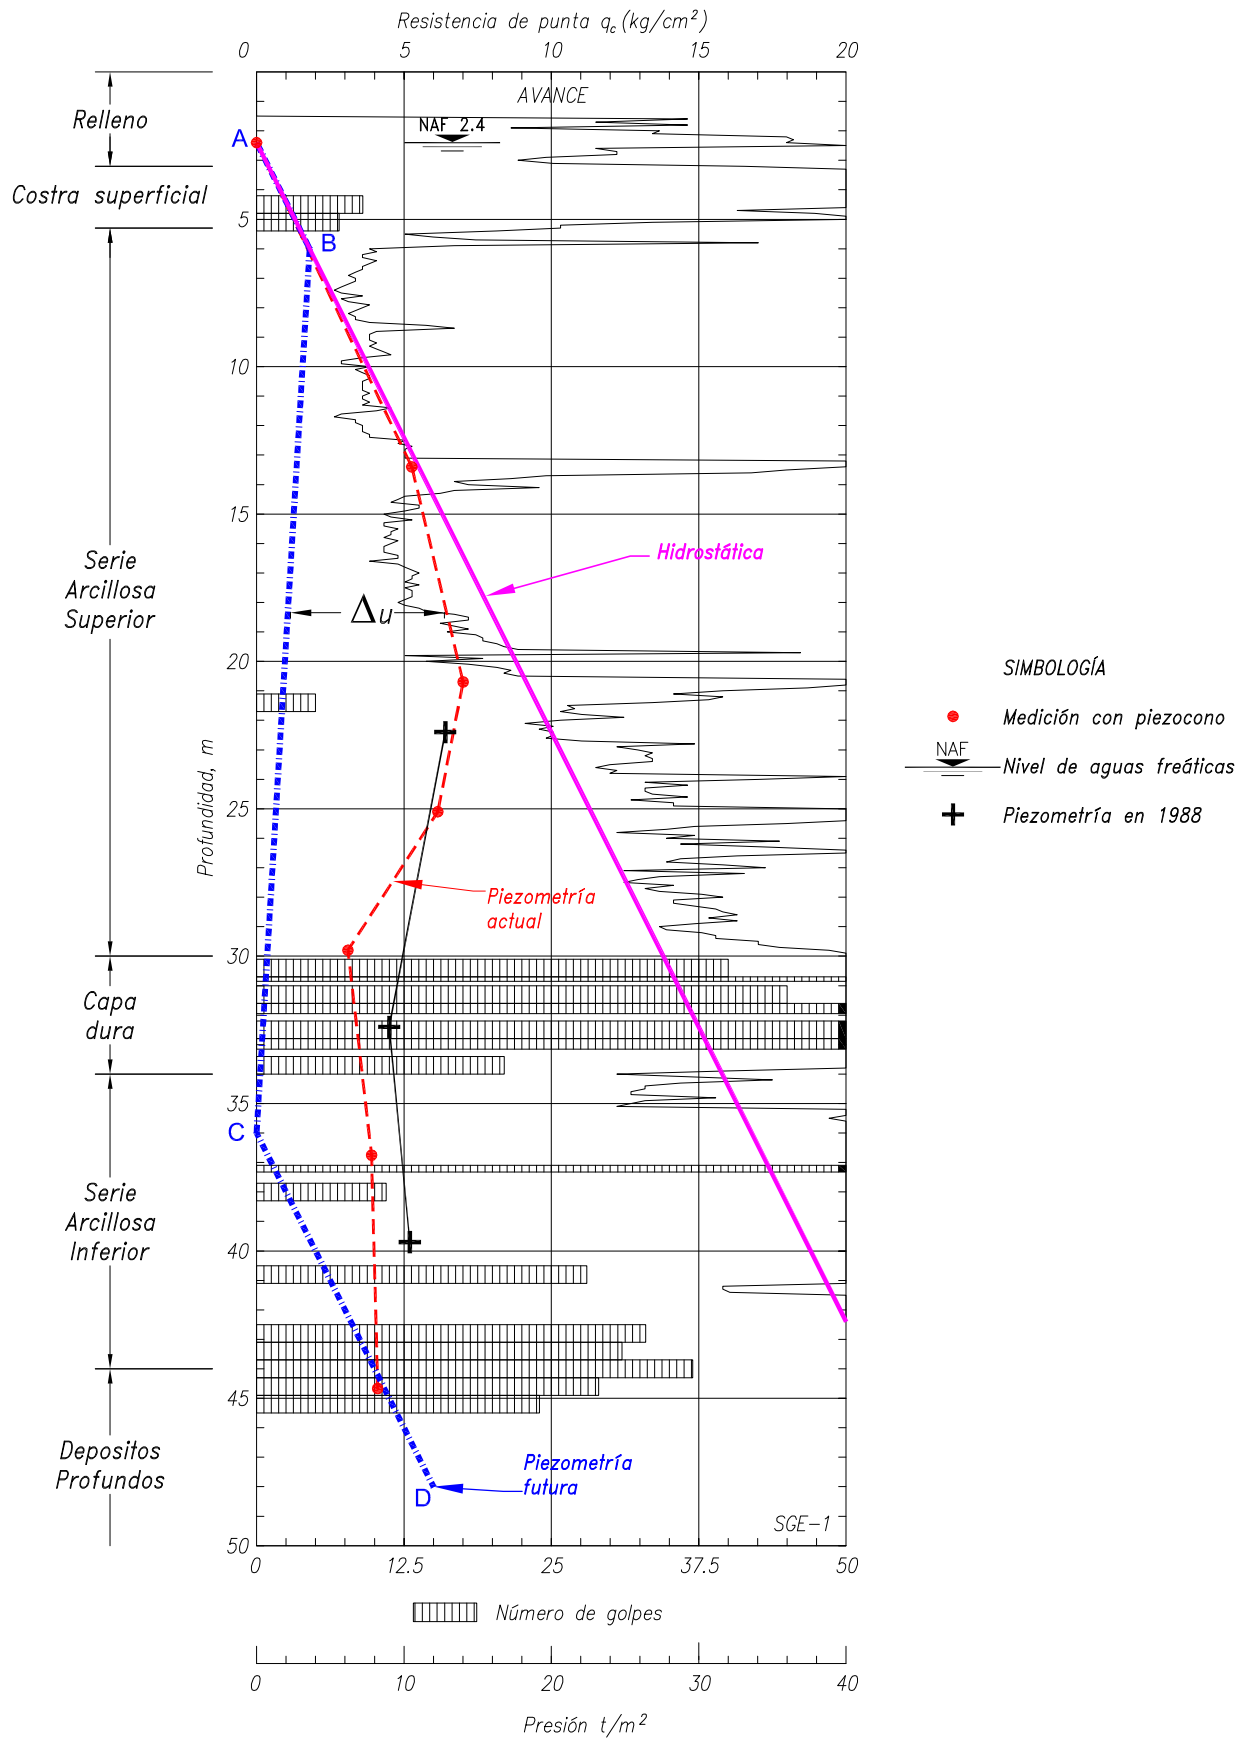
Fig. 6.6.17 Condiciones piezométricas en el sitio Templo de San Fernando

Condiciones piezométricas actuales y previsibles. En la Fig. 6.6.17 se presenta la distribución actual de la presión en el agua, con una línea continua, medida con el sondeo de piezocono (SPC-1). La línea discontinua representa la distribución hidrostática referida al nivel freático a 2.4 m bajo la superficie; desde esta profundidad y hasta 13.5 m, la distribución de presión actual es casi hidrostática, debajo de la cual disminuye hasta alcanzar una pérdida de presión de 21.0 t/m^2 en la Capa Dura a 30.0 m de profundidad. Mientras que en la parte superior de los Depósitos Profundos la pérdida de presión registrada es de 33.5 t/m^2 .

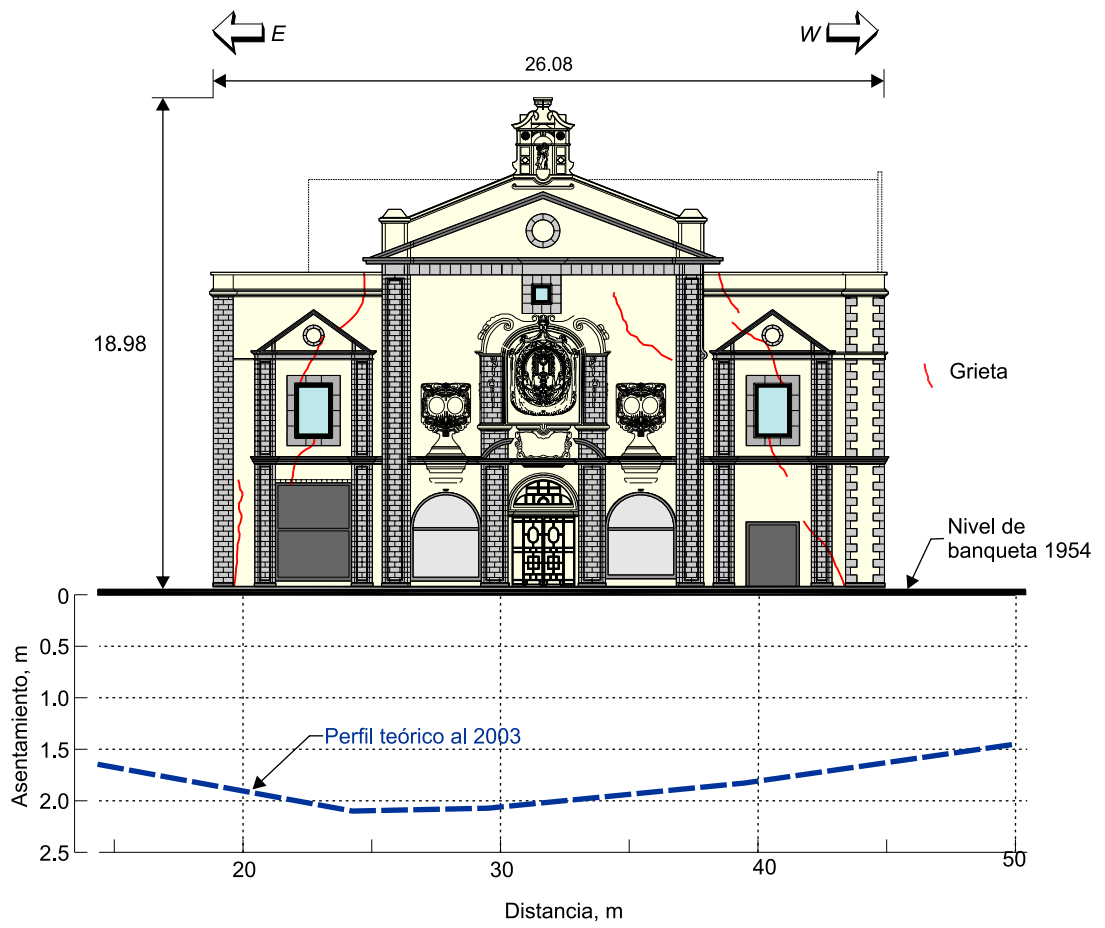
Fig. 6.7.4 Análisis del asentamiento ocurrido para el periodo 1954-2003

Estudio de factibilidad. En 1994 se realizaron algunos sondeos de cono eléctrico y una serie de nivelaciones topográficas de la nave que se prolongaron durante los siguientes cuatro años, las mediciones fueron referidas al banco de nivel profundo instalado en la Alameda. La Fig. 6.7.3 muestra las curvas de igual velocidad de hundimiento de ese periodo, en las cuales se aprecia que el hundimiento diferencial de la nave es hacia el norte y que los muros oriente y poniente se han hundido menos que la parte central, lo cual justifica las grietas que se aprecian en la fachada principal, Fig. 6.7.4.

El perfil de la banqueta calculado para el período 1954-2003 se muestra en la Fig. 6.7.4, considerando que en 1954 era cercano a la horizontal, también se indica que la portada de Corpus Christi se hundió más en su parte central que en sus orillas debido a la restricción que le han impuesto los edificios cercanos cimentados con pilotes, este comportamiento queda evidenciado con la inclinación que presentan las grietas de la fachada principal, señaladas en la misma figura.

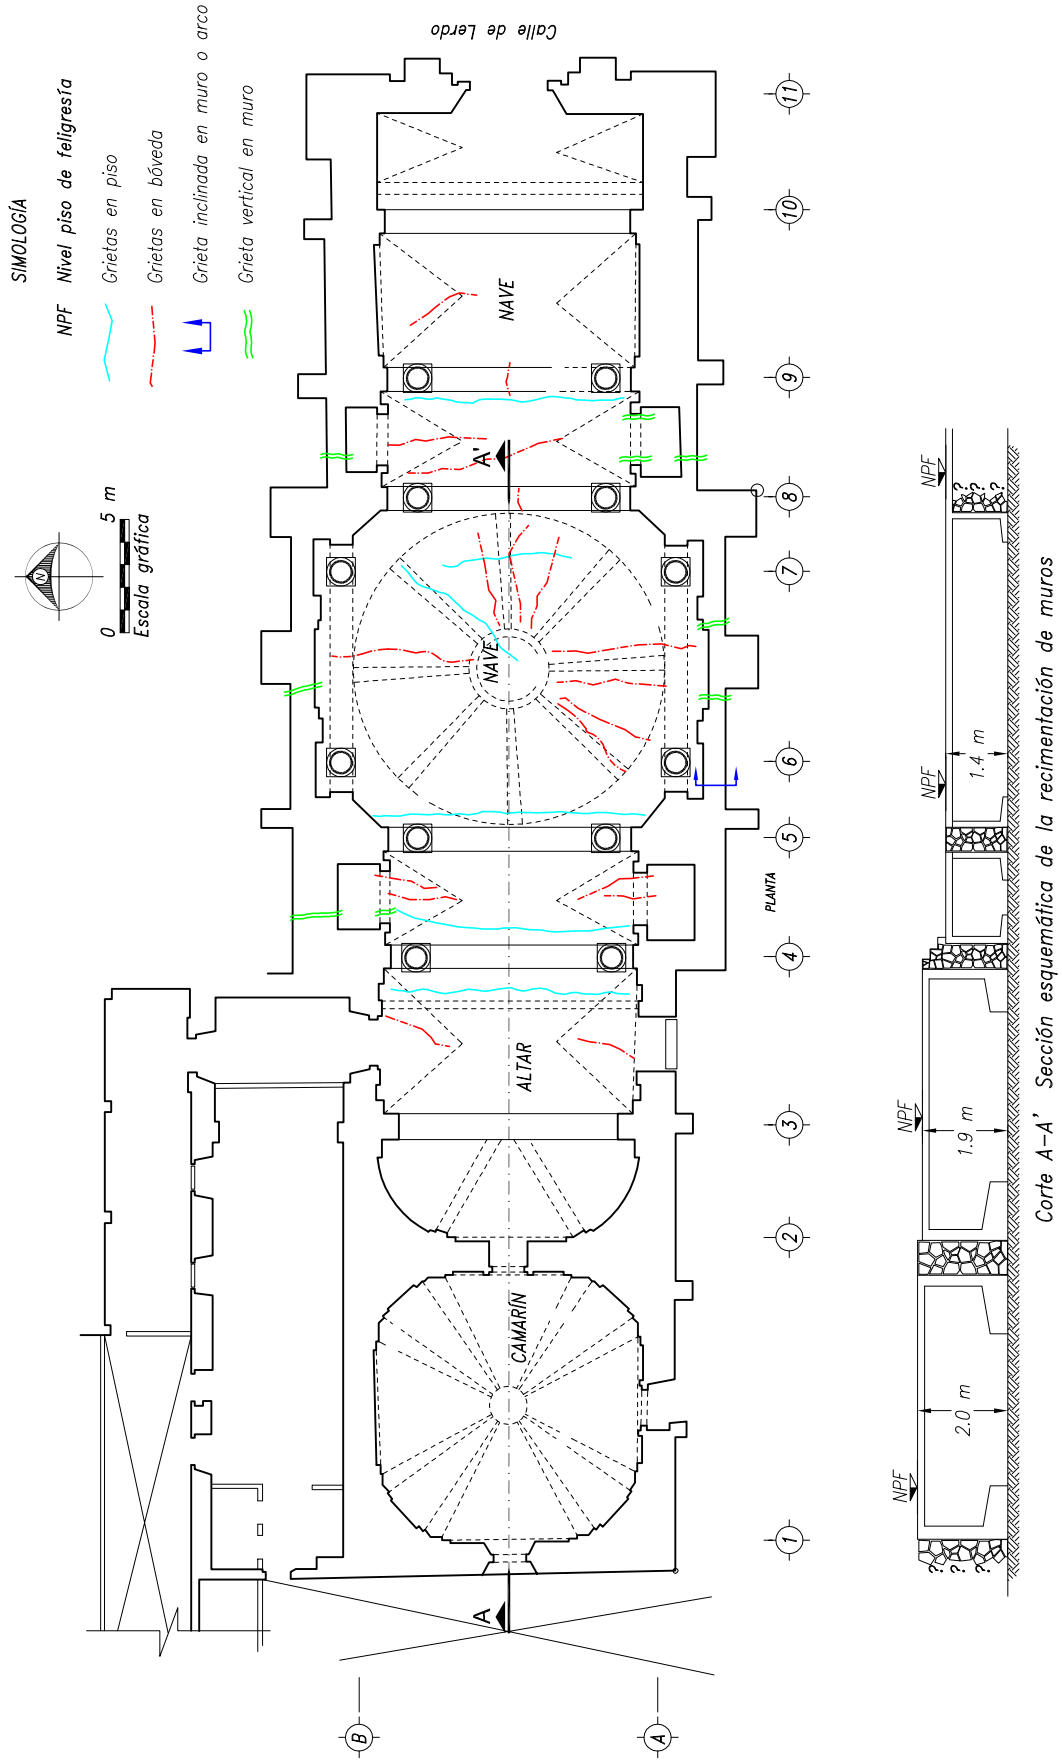
Fig. 6.9.6 Ubicación de grietas
Templo de Nuestra Señora de los Angeles

Las grietas que se observan en el piso de feligresía son reflejo del agrietamiento que presentan las traveses y zapatas de recimentación, Fig. 6.9.6, también se han indicado las grietas que se observan en bóveda, cúpula y muros.

- a) Del cálculo de asentamientos futuros se desprende la necesidad de inyectar todas las grietas existentes y fijar aquellos elementos estructurales que puedan desprenderse y ocasionar daño a los feligreses.
