**UNIVERSIDAD NACIONAL AUTÓNOMA
DE MÉXICO**

**FACULTAD DE ESTUDIOS
SUPERIORES ARAGÓN**

**PROCESO DE REHABILITACIÓN
PARA LA TURBINA PELTON**

DESARROLLO DE UN CASO PRÁCTICO

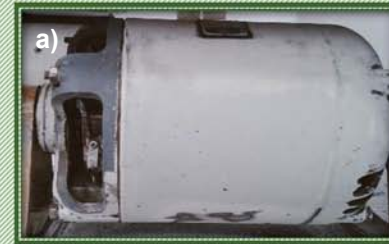
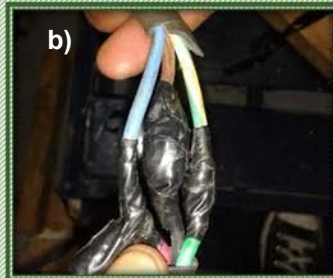
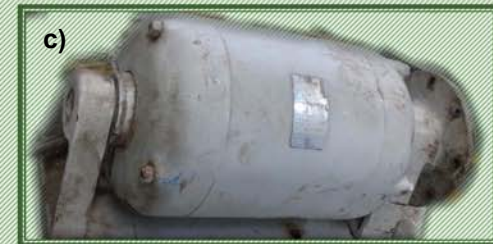
En una segunda prueba se detectó ruido excesivo en los valeros

- a) Vista lateral del motor.
- b) Se presume sean la causa del corto circuito
- c) Vista trasera del motor.

RECOMENDACIÓN:

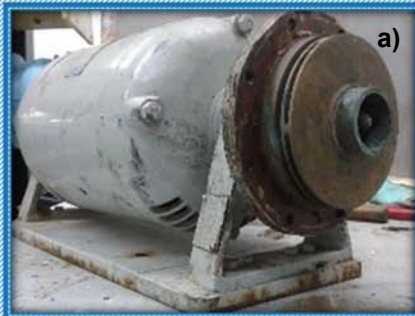
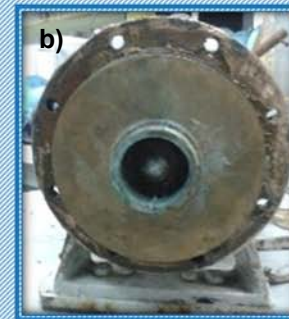
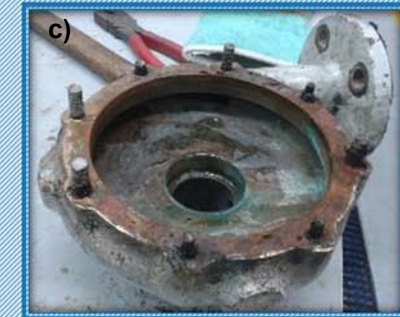
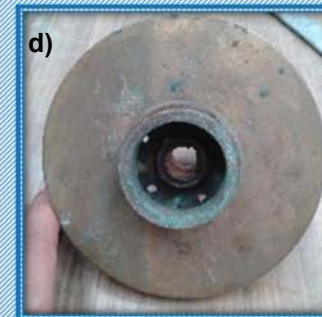
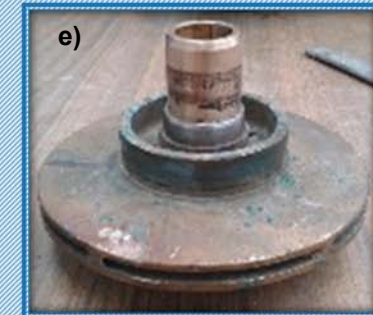
Se detectó que el agua no era impulsada hacia la tubería, debido a que seguía una trayectoria hacia el interior de la misma por la cual salía. En general esta pieza no cumplió su función.

- a) Vista lateral de la bomba.
- b) Vista frontal de la bomba.
- a) Tapa de la bomba.
- d) Impulsor de la bomba.
- e) Vista trasera del impulsor.

RECOMENDACIÓN:

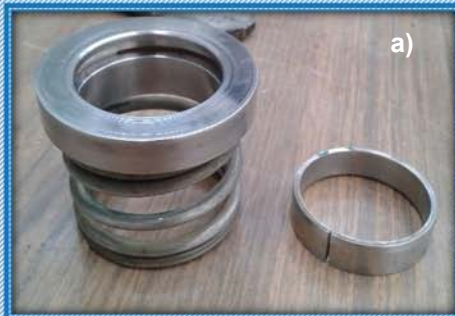
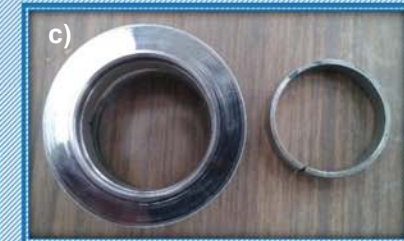
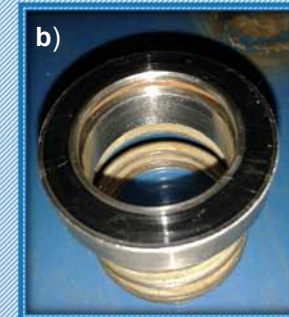
Siendo removido el impulsor de la bomba se detectó que el sello mecánico no cumplía con su función de no dejar pasar el flujo a la parte eléctrica del motor ya que el empaque y el resorte que comprenden este componente estaban en mal estado por la falta de uso y de mantenimiento del mismo.

- a) Parte frontal del sello mecánico.
- b) Parte interna del sello
- c) parte superior del sello
- d) otra vista del sello

RECOMENDACIÓN:

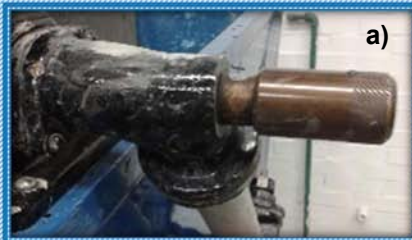
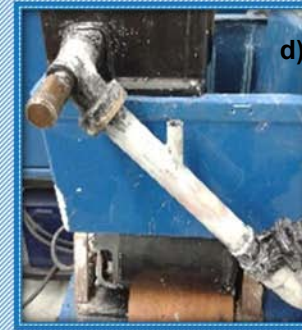
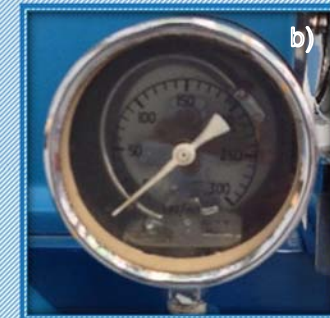
En las tuberías se revisó que no hubiera fugas ni golpes los cuales comprometieran el funcionamiento del equipo, la válvula se verificó que el cierre y la apertura de la misma fuera adecuada sin necesitar un mayor esfuerzo para realizar esta acción. En el manómetro se observó que la lectura que arrojó era correcta de acuerdo a los parámetros de variación de potencia que se le aplicó al motor por lo cual se llegó a la conclusión de que estos componentes cumplían con su función

- a) Válvula de aguja.
- b) Manómetro de la tubería.
- c) Válvula de bola.
- d) Tubería del equipo.

RECOMENDACIÓN:

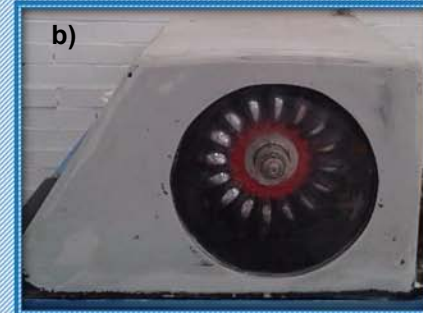
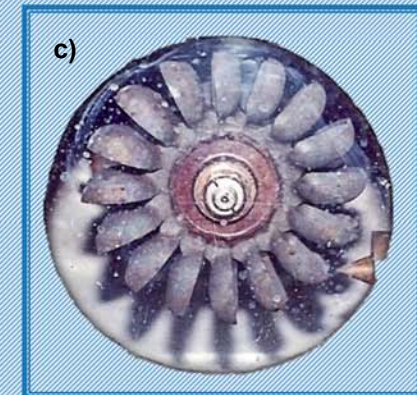
La carcasa se encontró desportillada en su exterior sobre todo en las esquinas, pero fue la ventana de acrílico que al estar marcada, la que presentó un mayor daño, debido a que tal situación limita y distorsiona la visión de los alumnos.

- a) Vista lateral de la carcasa.
- b) Estado de la rueda Pelton.
- c) Vista frontal de la carcasa.

RECOMENDACIÓN:

Regresar el aspecto de cromo nuevo al rodete.

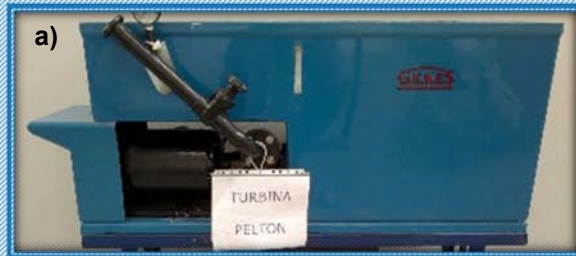
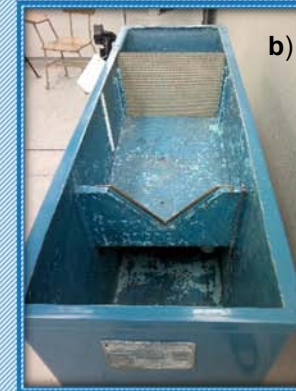
El depósito se encontró en buenas condiciones por la parte de afuera, con polvo y bastante suciedad de ave, al igual que su interior. Pero esta última zona, anteriormente se intentó restaurar, por lo que se encontraron vestigios de lijado solo en algunas partes, además se halló sin el tapón que evita que el agua salga del depósito. En general este componente cumple con su función.

- a) Vista frontal del depósito.
- b) Vista superior del depósito.

RECOMENDACIÓN:

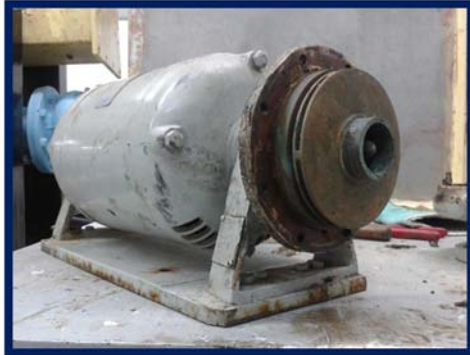
Figura 24: Condiciones en las que se encontró el motor y la bomba.

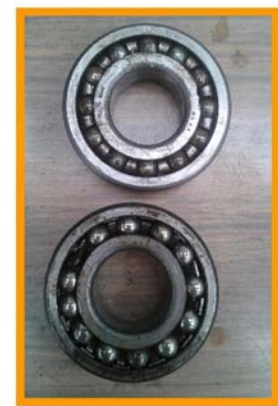
Figura 25: Vista por ambos lados de los baleros.

B.f. Una vez teniendo abajo el motor, retire la carcasa para acceder a su interior y así sustraer los baleros dañados Figura 25 con ayuda de un extractor de poleas. Nótese el deterioro que presentaban estos por lo cual al momento de la prueba su funcionamiento no era el correcto, es importante mencionar que con la intención de mejorar la apariencia de la carcasa esta se mandó cromar.

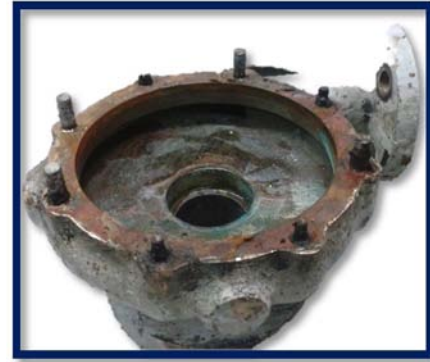
Figura 27: Condición inicial de la carcasa de la bomba.

Por otro lado se cambian los tornillos de sujeción, ya que estaban muy deteriorados como se puede ver en la Figura 27 y de dejar estos podría ser contraproducente, debido a que la fuerza que genera el motor es tal que podría zafar la base y provocar un accidente.

C.I. Otro procedimiento que se hace en este mismo tiempo, es desarmar la bomba, eliminando la pintura dañada del cuerpo de esta con ayuda de un removedor de pintura y con una lija 1500 de agua se terminó el resto. Esto se trabaja como el previo de preparación de la superficie para aplicar el primario y en seguida la pintura anticorrosiva nueva.

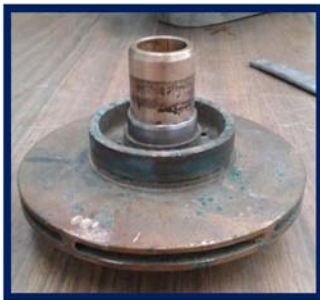
Figura 28: Deterioro del Impulsor inicialmente.

En cuanto al impulsor de la bomba, que fue sustraído con el extractor de poleas en las condiciones que se muestran en la Figura 28 se realiza la limpieza del mismo, ya que debido a su desuso, no cuenta con la apariencia necesaria y sobre todo con la función correspondiente. Para su lavado se coloca en removedor de óxido, una vez, que actúo el ácido, se limpia y su apariencia ahora corresponde a la Figura 29 y puede ser colocado.

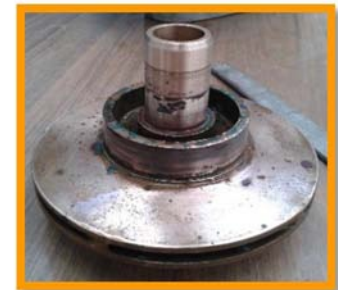
Figura 29: Apariencia final del impulsor.

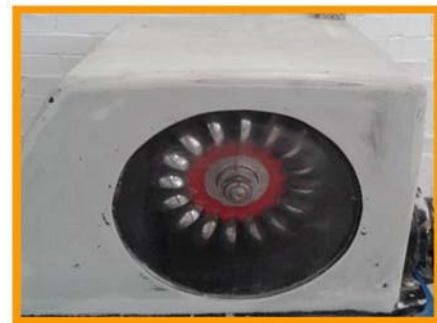
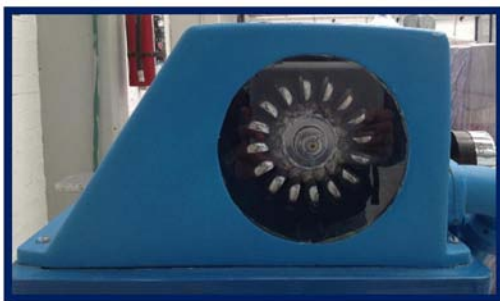
- C.s. Se separó la carcasa con ventana del resto del equipo con ayuda de un desarmador plano ya que esta solo esta sujeta por cuatro tornillos inicié evaluando el daño en la estructura y eliminando la pintura dañada y vieja, posteriormente se quitó la ventana la cual ya no contaba con una buena visibilidad como lo muestra la Figura 35 lo que impedía

Figura 35: Vista frontal de la carcasa sin pintura.

Figura 36: Vista frontal de la carcasa sin pintura.

un desempeño satisfactorio para visualizar el flujo. Lo anterior fue posible rompiendo una parte de la carcasa para poder así sustraerla y que cuidadosamente se resanara y se reforzara permitiendo así el cambio por una ventana nueva, ver Figura 36. Se resanaron las esquinas y partes deterioradas de la carcasa con fibra de vidrio para evitar fracturas o que se debilite la misma, una vez lista se le aplico el primario y en seguida el color asignado, azul.

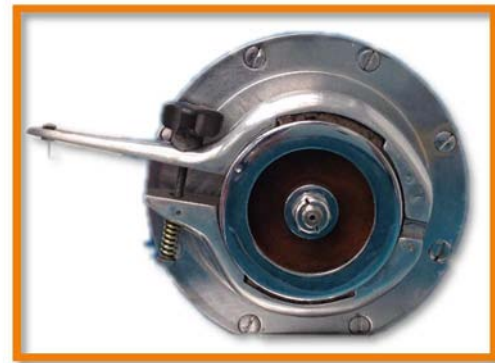
Figura 43: Freno Proney cromado y rehabilitado.

B.k. Con un desarmador plano, pinzas y llaves españolas; se quita el freno Proney con su respectivo rodete, se separan las balatas y así tenerlo en las dos partes que lo conforman, con la finalidad de mandarlos al proceso de cromado. Una vez que se tienen las piezas ya cromadas y listas, se colocan las balatas nuevas y se vuelven a unir las dos piezas para así conformar una sola la cual al igual que su rotor son colocadas en sus respectivos lugares.

Una vez solucionado lo anterior el siguiente elemento que fue el freno Proney, debido a que el vástago resorte, que contiene, tenía demasiada presión y esto provocaba, que al estar en contacto el rodete con la balatas del freno sacará humo y la vibración producto de lo anterior se transmitía como golpeteo de buena intensidad hacia el dinamómetro y para impedir algún daño además de no ser su condición de operación, este fue motivo de un ajuste. Y puso en evidencia que los dinamómetros contenían un exceso de mercurio impidiendo su funcionamiento correcto para lo cual fue necesario extraerles un poco resolviendo así el inconveniente citado.

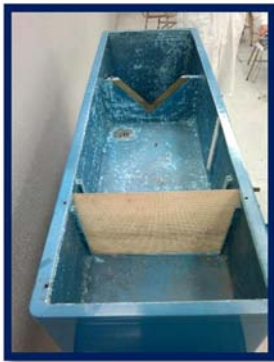
Figura 46: Depósito de agua antes de la rehabilitación.

Acto seguido se prepara la superficie para recibir el primario y después la pintura que dé el acabado final como se percibe en la Figura 47.
