**UNIVERSIDAD NACIONAL AUTONOMA DE
MÉXICO**

FACULTAD DE INGENIERÍA

**RECOPIACIÓN, ANÁLISIS Y COMPARACION DE DAÑOS EN LA CIUDAD DE MÉXICO
DEBIDO AL SISMO DEL 19 DE SEPTIEMBRE DE 2017 M7.1**

TESIS

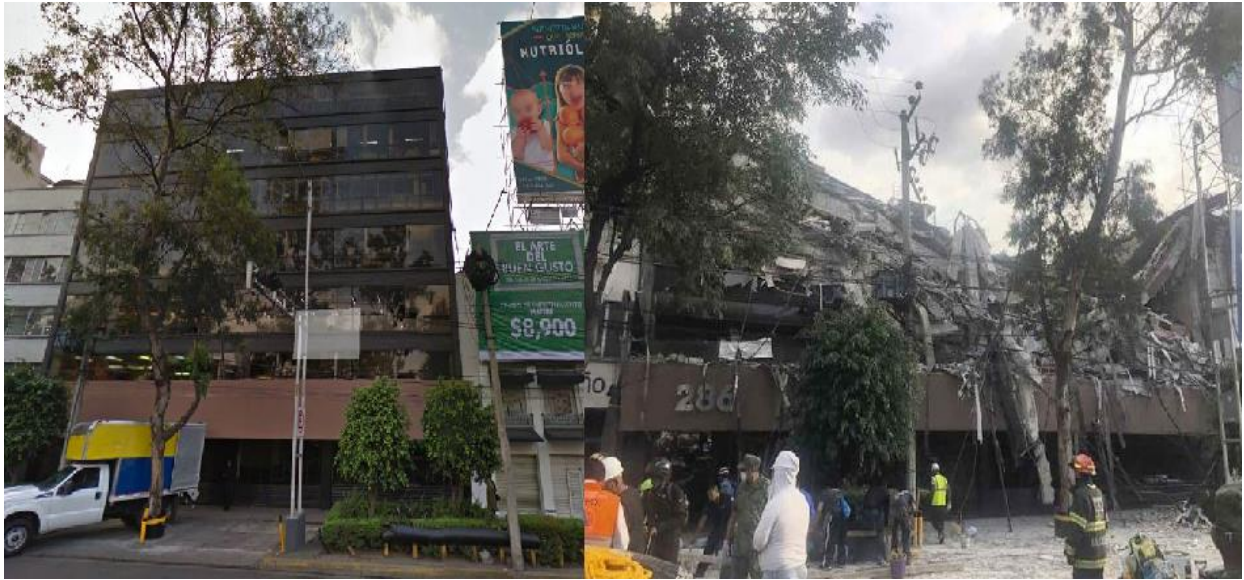
Figura 3.6 Edificio Álvaro obregón 286 antes y después del sismo de M7.1 del 19/09/2017 en la CDMX ([http:// bit.do/d3u65](http://bit.do/d3u65))

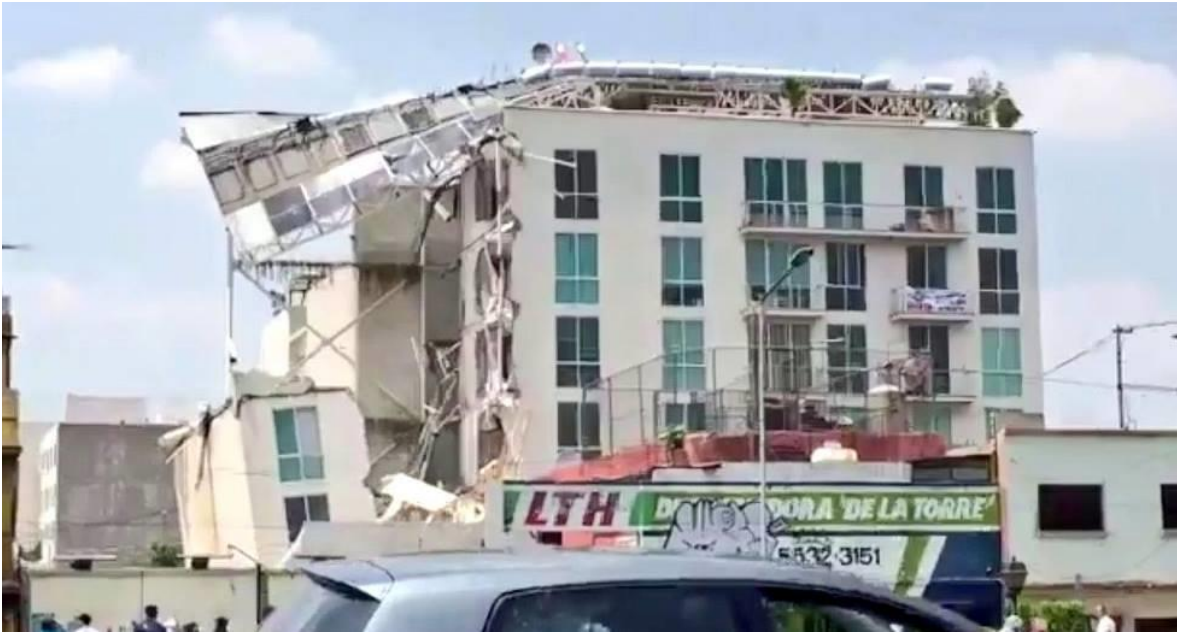
Figura 3.8 Edificio de uso vivienda de 6 pisos después del sismo (<http://bit.do/d3u65>).

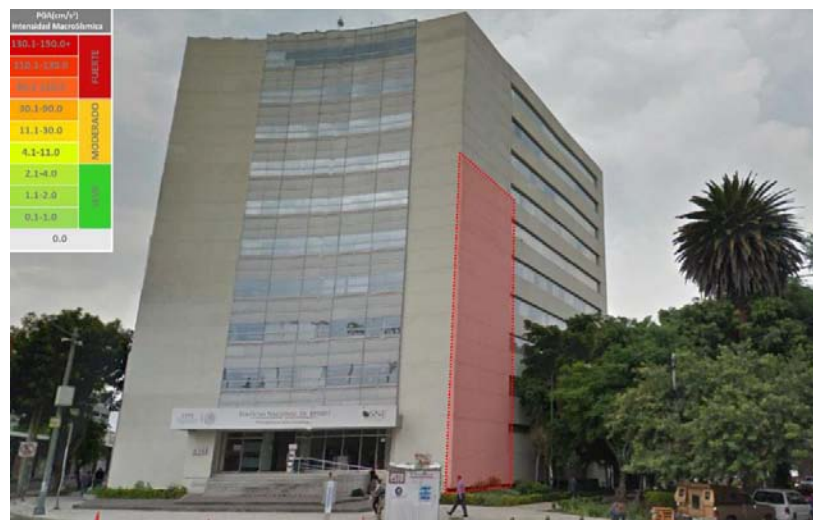
El edificio del Servicio Nacional de Empleo (SNE), ubicado en Avenida Cuauhtémoc No 614, Colonia Narvarte Poniente, en la Del. Benito Juárez, resultó con daños estructurales severos al fallar la fachada, la cual se desprendió de la edificación de 10 pisos durante el sismo de M7.1 en el lugar no hubo lesionados. En la figura 3.9 y 3.10 se puede observar el antes y después del edificio del Servicio Nacional de Empleo, en donde el fallo de la fachada se generó en ocho pisos dejando intacto los ultimo tres pisos del edificio. En la figura 3.9 se muestra el antes y después del sismo del 19/09/2017.

Figura 3.9 Falla de fachada edificio Servicio Nacional del Empleo 10 pisos CDMX (Dr. Miguel Ángel Jaimes Téllez 2017)

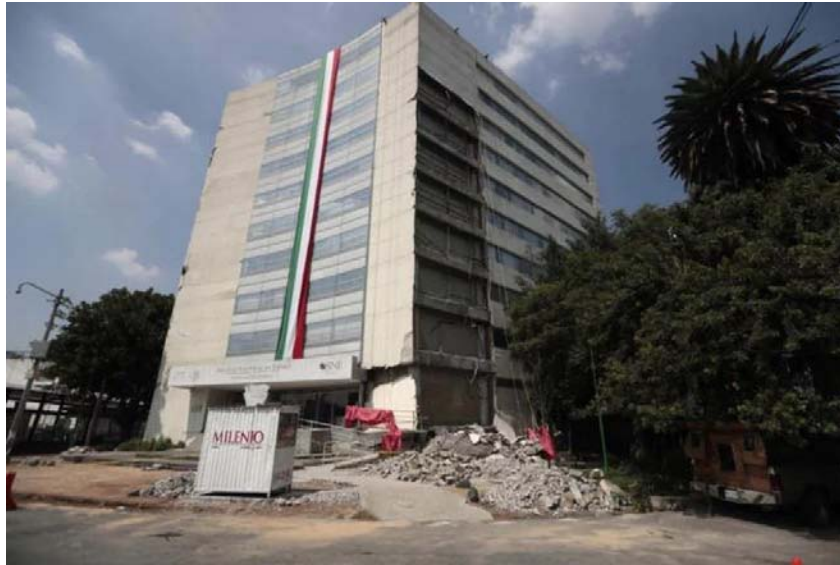
Figura 3.10 Falla de fachada edificio Servicio Nacional del Empleo 10 pisos CDMX (<http://bit.ly/2DKs7Qv>).

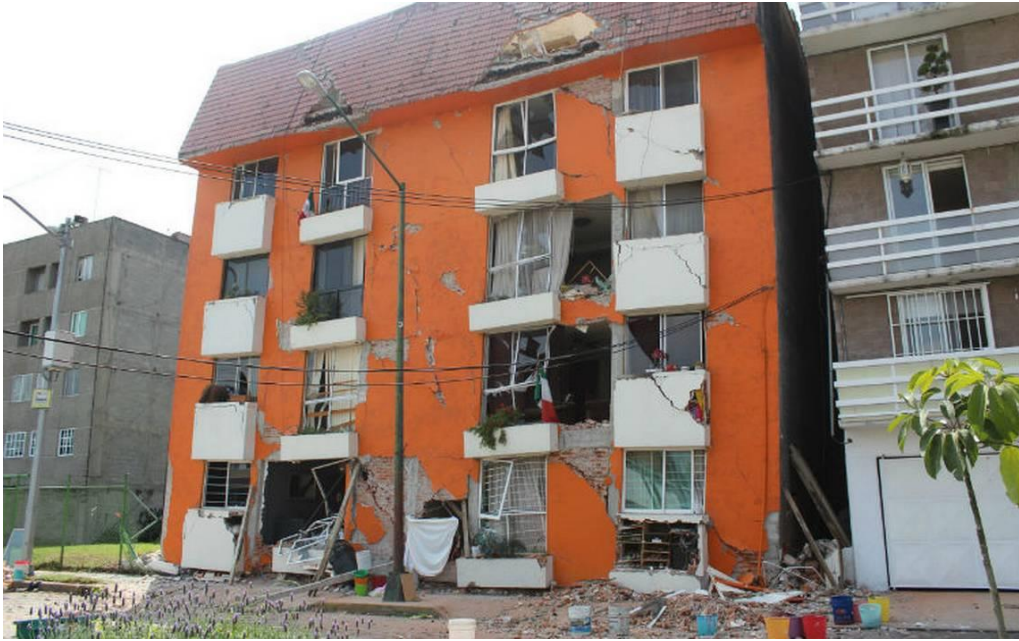
Figura 3.12 Colapso de las viviendas de 5 pisos en Paseos de las Galias y Av. Tláhuac después del sismo de M7.1. (<http://bit.do/d3u65>)

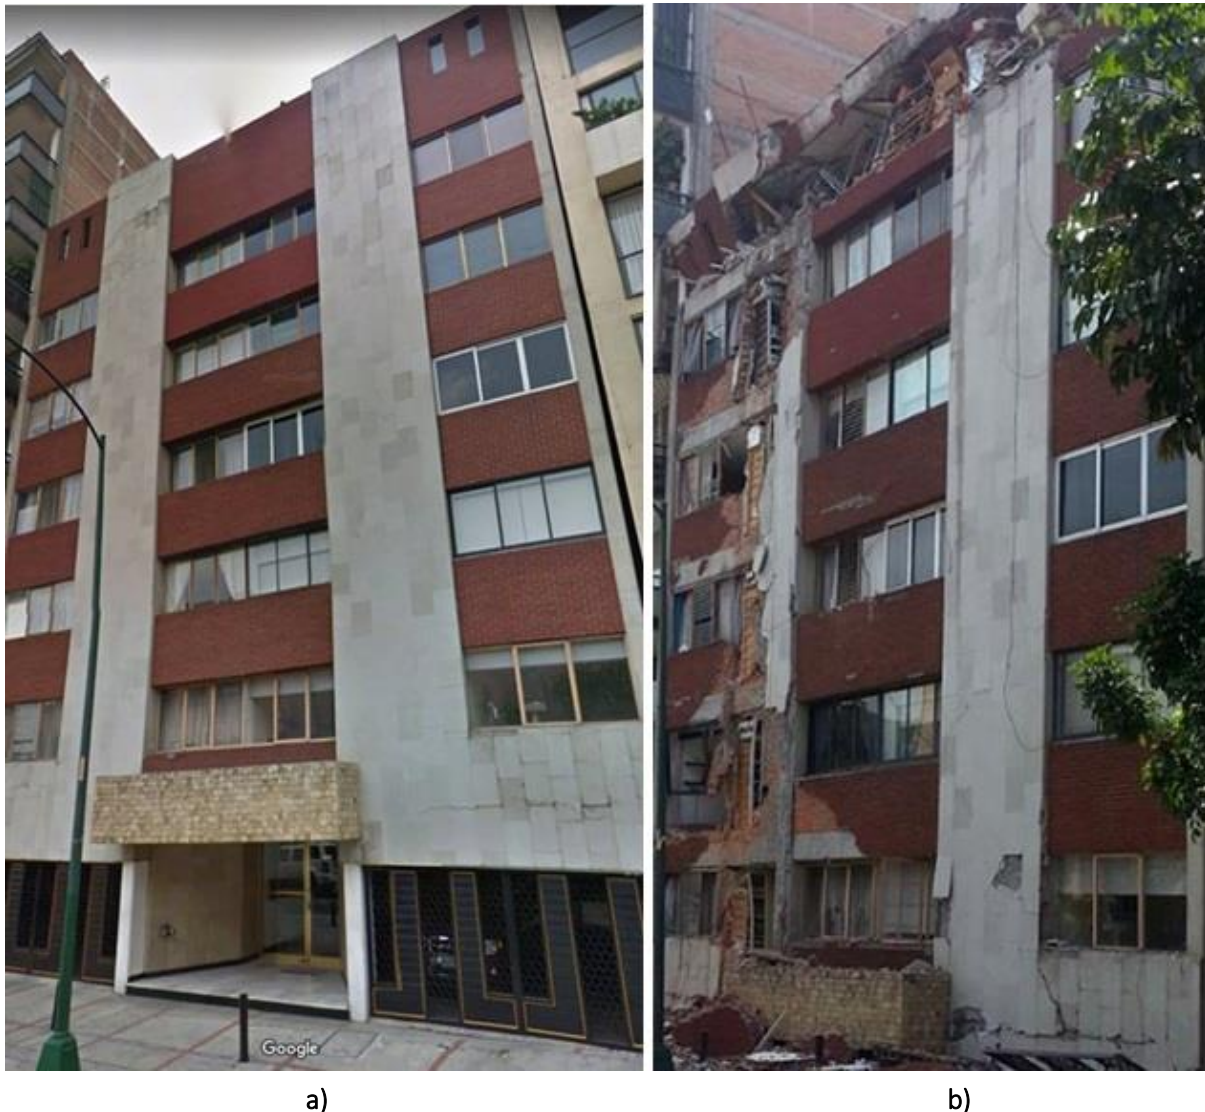
En la figura A.16 se presenta el edificio de uso departamental de 6 niveles ubicado en Patricio Sanz y Xola en la Colonia Del Valle, Del. Benito Juárez, antes y después de ocurrido el evento sísmico de M7.1; en la figura se puede observar que al colapso del edificio se debió a una planta baja débil quedando está completamente colapsada de bajo de los niveles restantes además se puede apreciar que los demás niveles quedaron en pie con daños menores comparados con los de la planta baja; tras el colapso del inmueble no se reportaron personas atrapadas ni víctimas.(información actualizada hasta el 5/10/2017, <http://bit.ly/2k7BjVz>).

Figura A. 16 Edificio en Patricio Sanz y Xola Brujas: a) antes del evento sísmico y b) después del evento sísmico de M7.1 (<http://bit.do/d3u65>)

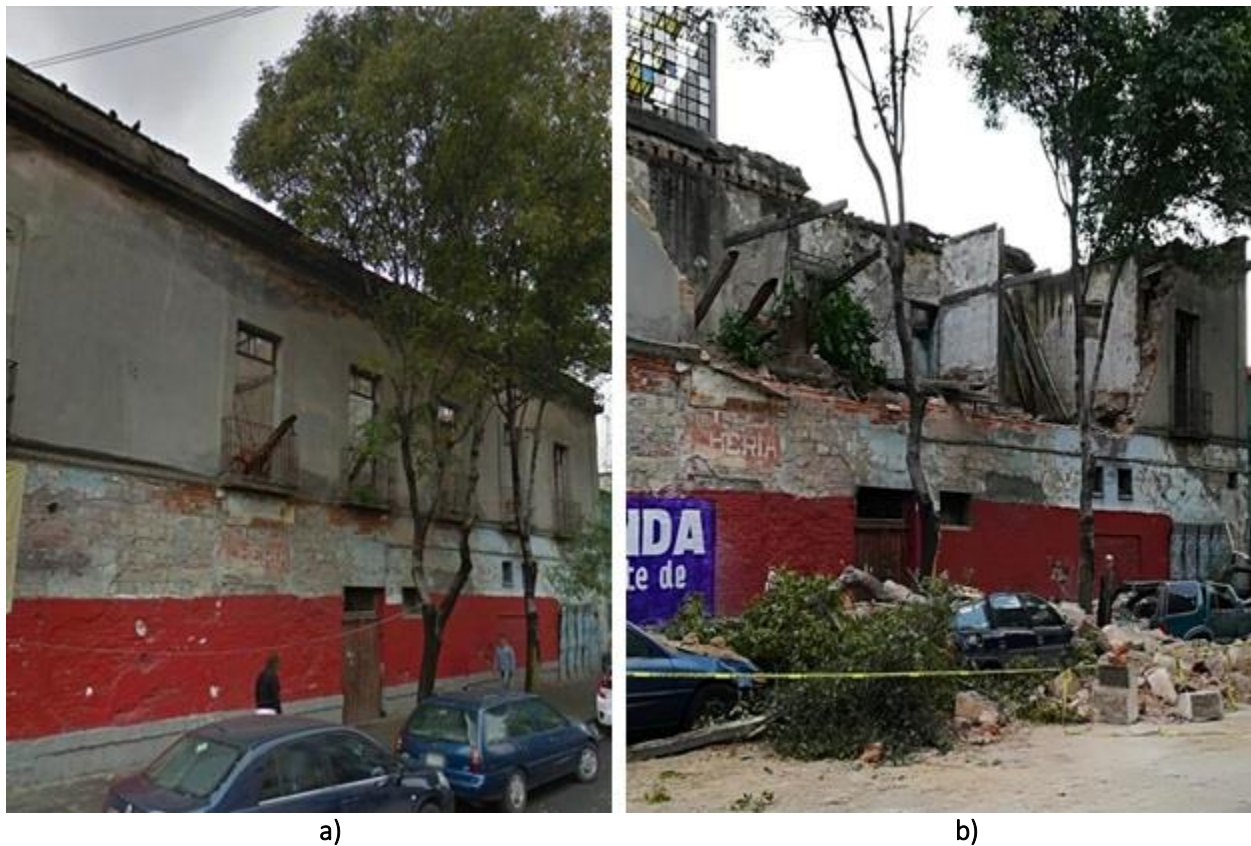
En la figura A.20 se presenta el edificio de uso vivienda de 3 niveles ubicado en Magnolia esq. Lerdo en la Colonia Guerrero, Del. Cuauhtémoc, antes y después de ocurrido el evento sísmico de M7.1; en la figura se puede observar el colapso de los niveles superiores de la estructura la cual se encontraba en obra negra antes del sismo, se aprecia que la parte afectada de la estructura corresponde a los muros de mampostería ubicados a un lado de la carretera, en el lugar solo quedaron escombros los cuales ocasionaron daños a los automóviles estacionados en la zona; en el lugar no se reportaron víctimas.

Figura A. 20 Edificio en Magnolia esq. Lerdo: a) antes del evento sísmico y b) después del evento sísmico de M7.1 (<http://bit.do/d3u65>)

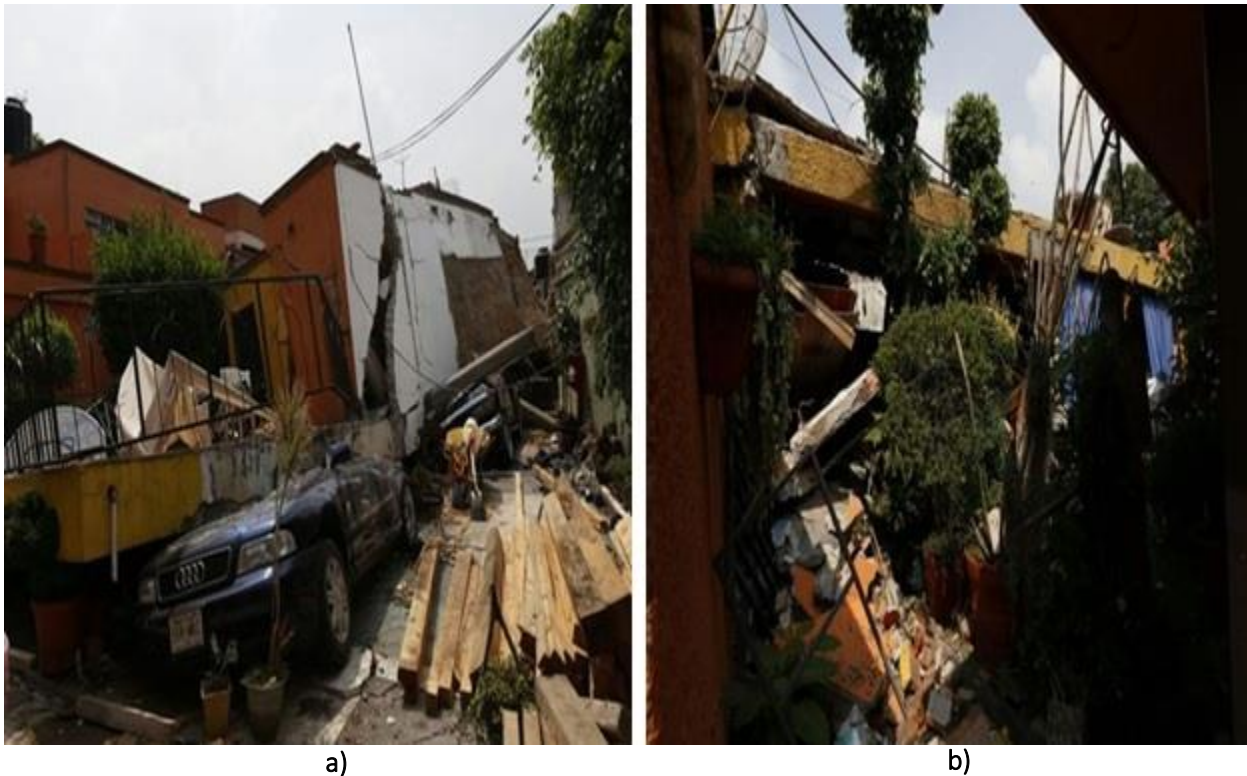
Figura A. 38 Edificio en Av. México Poniente No. 6, a) y b) los daños después del evento sísmico de M7.1 (<http://bit.ly/2nblQ3U>)

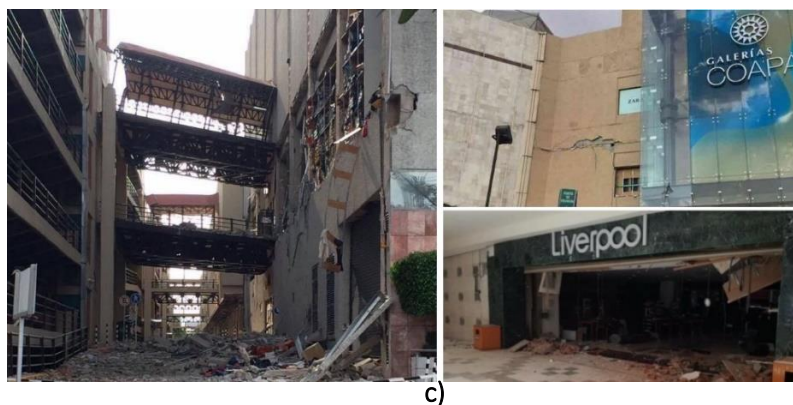
Figura B.3c Daños generados en la zona de Coapa después del evento sísmico de M7.2 (<http://bit.ly/2F19ft5>)
