UNIVERSIDAD NACIONAL AUTÓNOMA DE MÉXICO

FACULTAD DE INGENIERÍA

**EVALUACIÓN ESTRUCTURAL Y
SUPERFICIAL DEL SUB-TRAMO DEL KM
26+000 AL KM 42+000, CARRIL DE
BAJA CUERPO A, DEL TRAMO
CARRETERO SAN LUIS POTOSÍ -
MATEHUALA**

TESINA

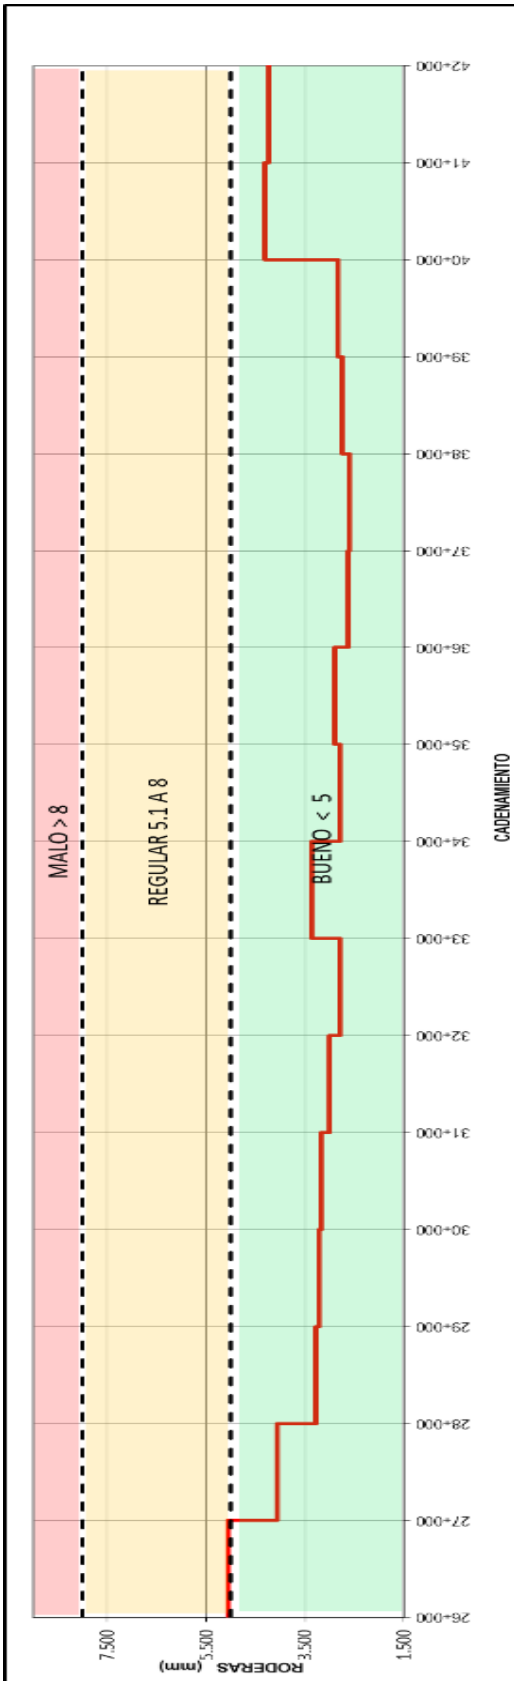
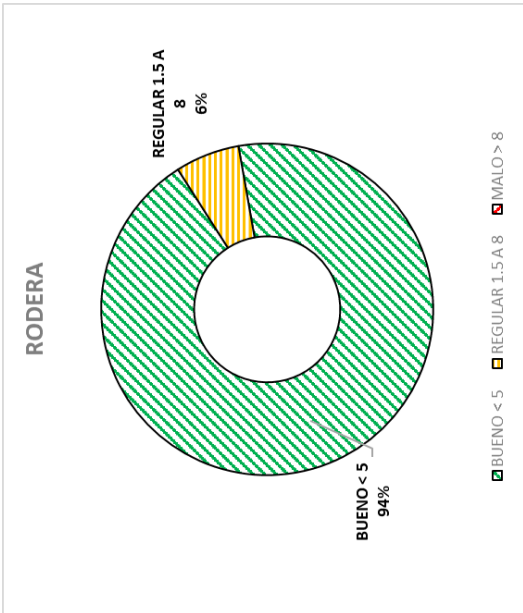
3.10.2 Profundidad de Roderas (RD).

Profundidad de Roderas:
Para los 16 km analizados solo el primer kilómetro no cumple las especificaciones (6%)

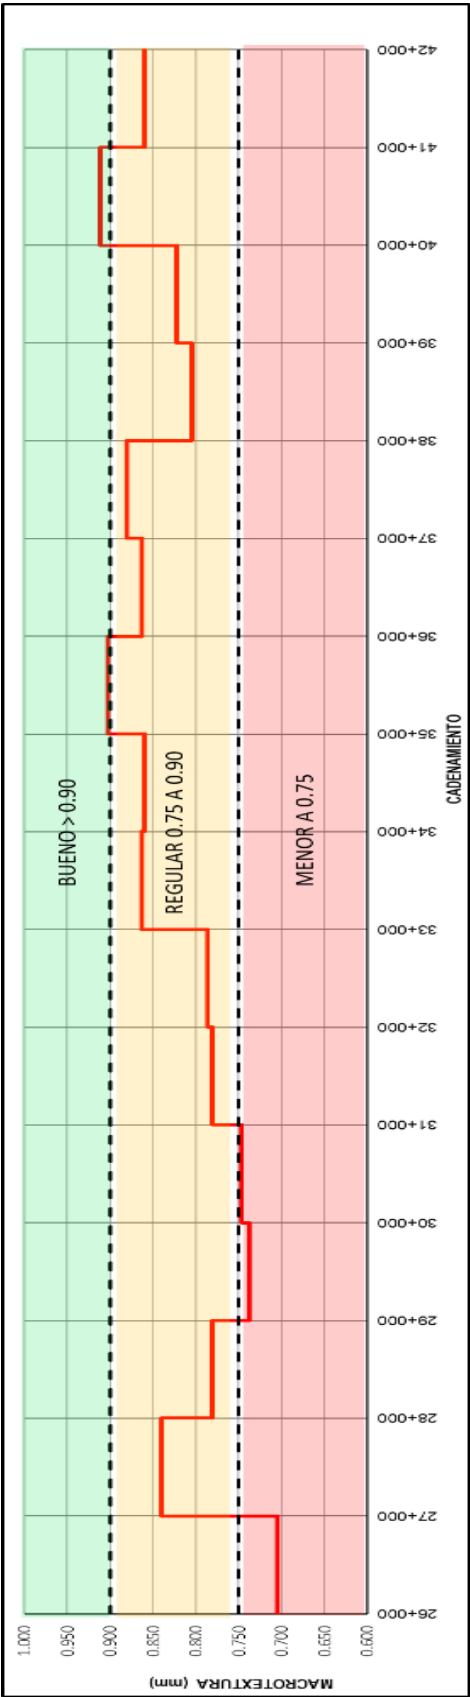
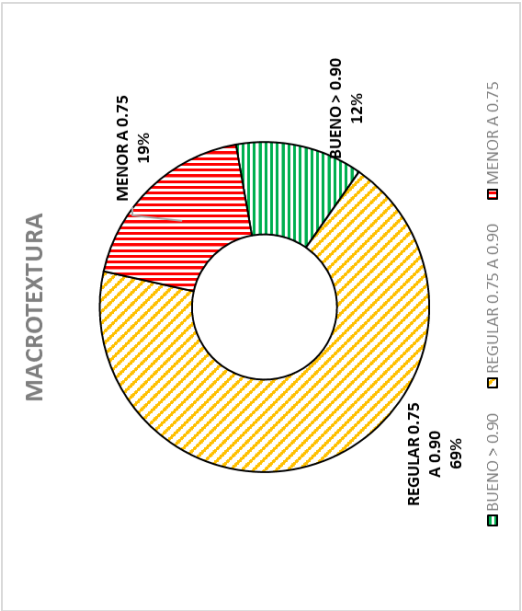
3.10.3 Macro-textura (MXT).

Macrotextura:
En la mayoría del tramo se presenta un estado de macrotextura regular

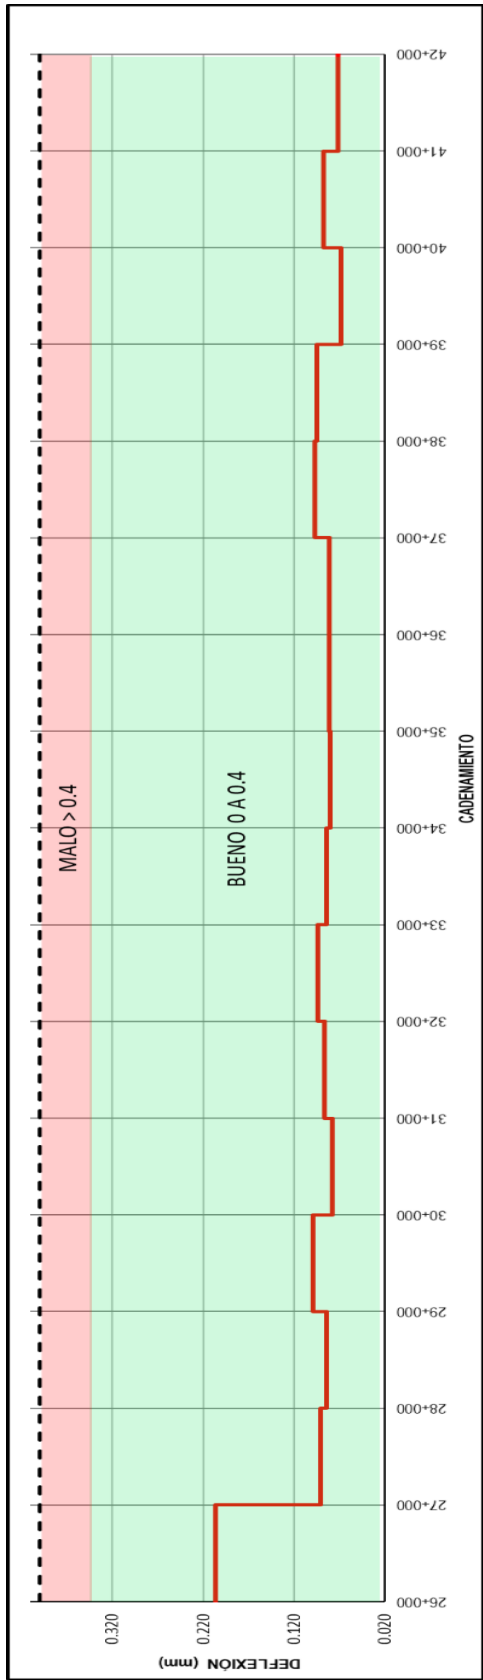
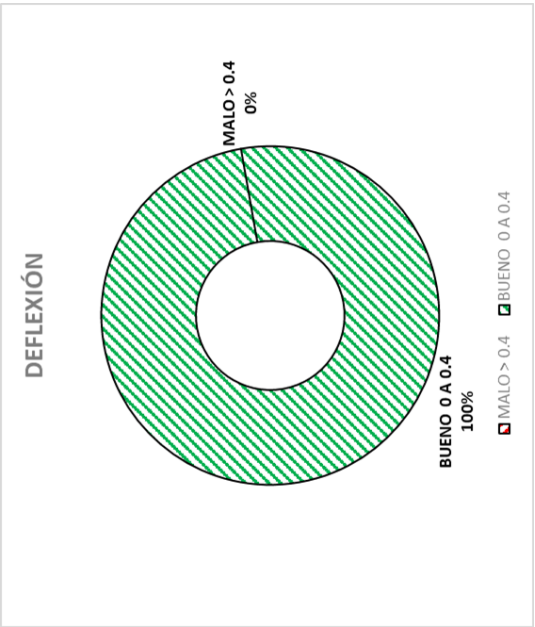
3.10.4 Deflexiones (d).

Deflexión:
El 100% (16 km) cumple con la normatividad de la SCT lo que indica que el pavimento no tiene fallas estructurales y su capacidad de soporte es adecuada.

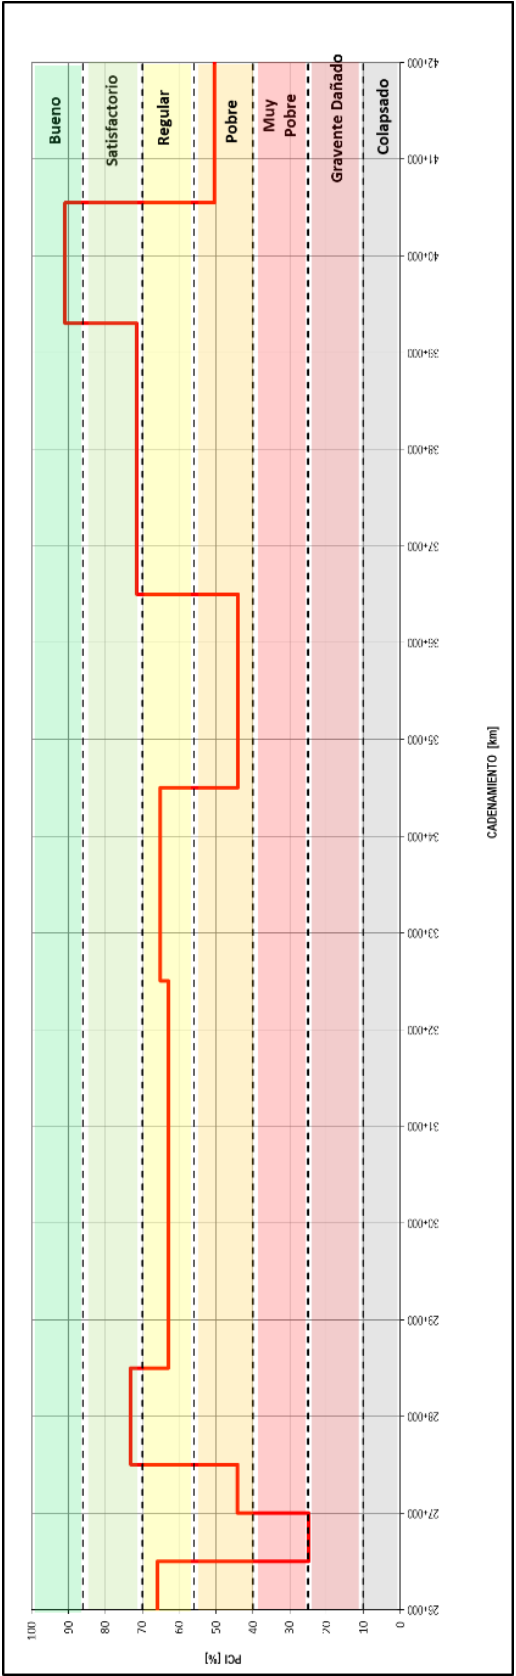
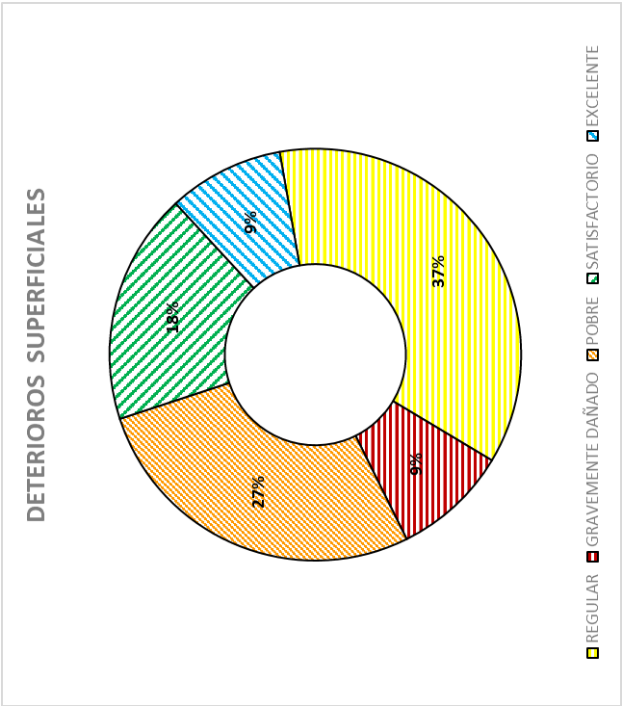
3.11.1 Resumen de Deterioros Superficiales

La grafica muestra el PCI por tramos homogéneo, sin embargo, el cálculo del PCI de todo el tramo, que es el PCI ponderado con respecto a las áreas afectadas es de 62.31, el tramo de 16 km es REGULAR
