UNIVERSIDAD NACIONAL AUTÓNOMA DE MÉXICO
PROGRAMA DE MAESTRÍA Y DOCTORADO EN INGENIERÍA
INGENIERÍA CIVIL – ESTRUCTURAS

**EVALUACIÓN DEL COMPORTAMIENTO ESTRUCTURAL DE UN EDIFICIO
DAÑADO Y REHABILITADO TRAS EL SISMO DEL 19 DE SEPTIEMBRE DE 2017**

TESIS
QUE PARA OPTAR POR EL GRADO DE:
MAESTRO EN INGENIERÍA

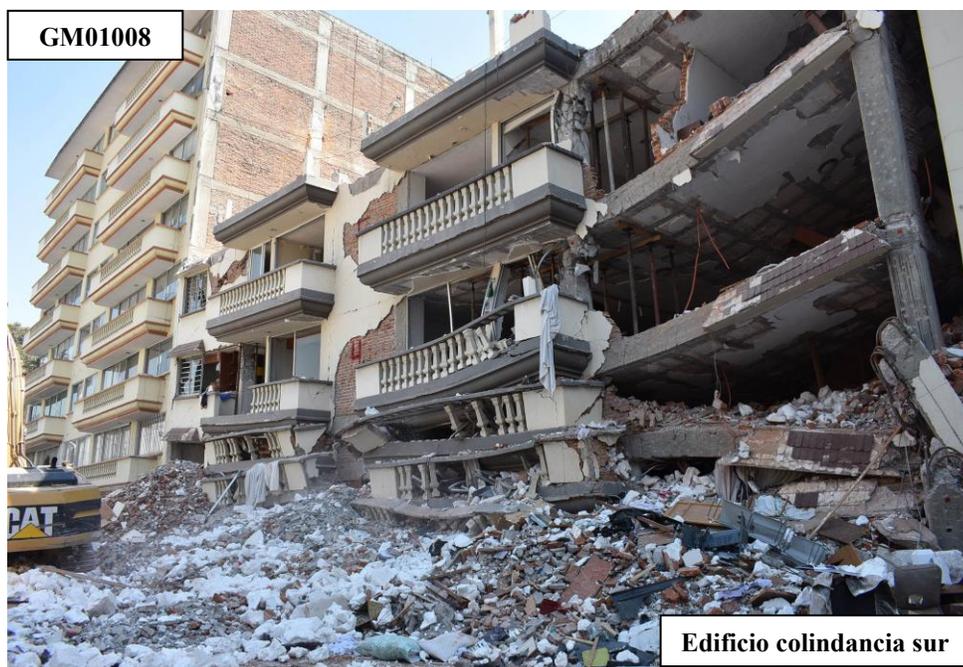
Al momento del sismo del 19 de septiembre de 2017, el edificio ubicado en la colindancia sur del edificio de estudio sufrió el colapso total de su estructura (Figura 3.1), mientras que el edificio GM01008 sufrió daños importantes en su estructura debido al sismo.

Figura 3.1 Colapso del edificio de la colindancia sur, (Google)

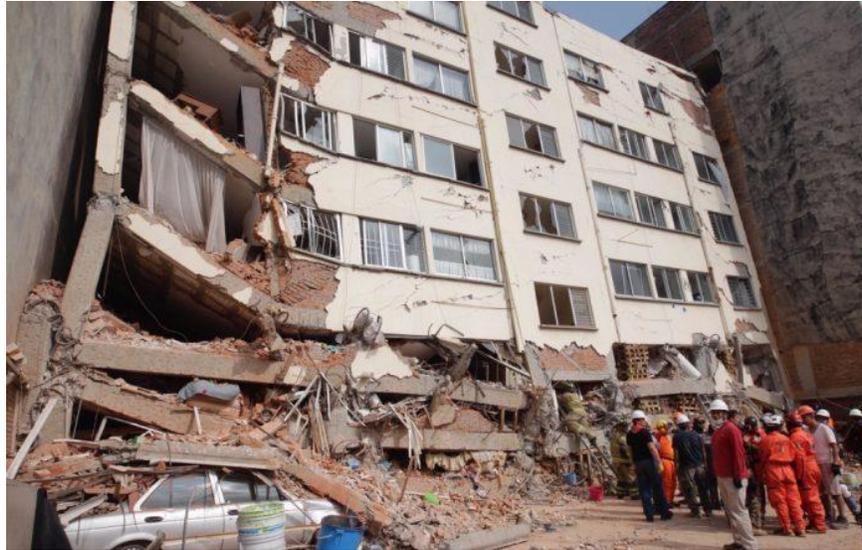
El mecanismo de colapso del edificio de la colindancia sur estuvo controlado por fallas severas de cortante en los nudos losa - columna y en la parte superior de las columnas, lo que provocó inestabilidad e hizo que el edificio colapsara. Las columnas de los pisos restantes fallaron en sus nudos; sin embargo, estos niveles no colapsaron. Adicionalmente el edificio tuvo un desplomo hacia el lado oeste, es decir, hacia la calle.

Figura 3.3 Falla del edificio de la colindancia sur (vista posterior), (Google)

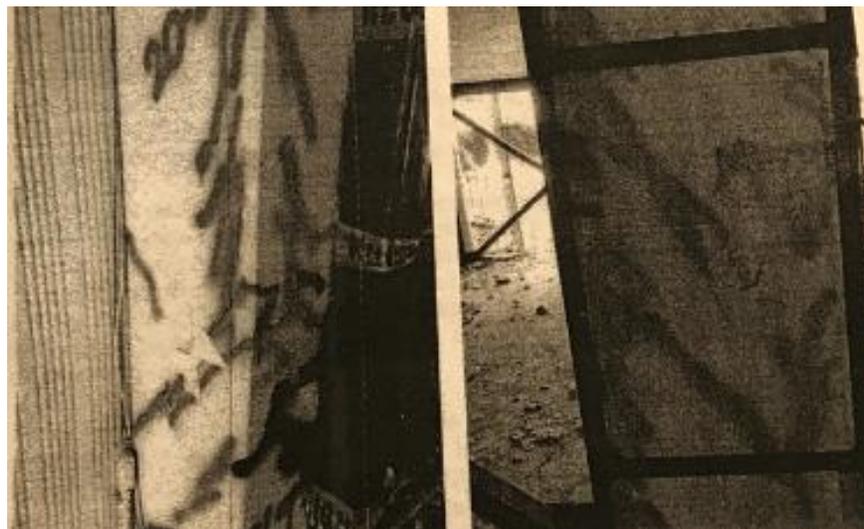
Adicionalmente, en la visita se pudo observar que los ejes de columnas del edificio de la colindancia sur y el edificio GM01008 no coincidían, por tal razón, el colapso de las columnas del edificio de la colindancia sur dañó los muros perimetrales de GM01008, pero no afectó a las columnas. Todas las columnas de la planta baja del edificio GM01008 presentaron grietas inclinadas. Estas grietas se presentaron en la totalidad de las columnas de la planta baja, con un ancho máximo de grieta de 3 cm, el acero quedó expuesto. El edificio GM01008 no presentó inclinaciones ni hundimientos diferenciales.

Figura 3.4 Grietas inclinadas en columnas del edificio GM01008, (ISCDF, 2018)

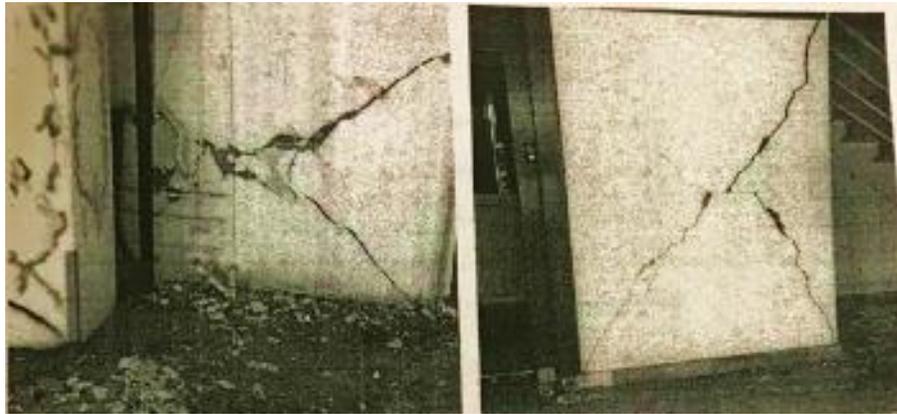
Todos los muros, tanto los de mampostería confinada como los de tipo diafragma de la planta baja y pisos superiores sufrieron daños severos por grietas inclinadas. Por tanto, la capacidad resistente de la planta baja ante cargas laterales (sismo) fue insuficiente, y la capacidad de carga vertical (gravitacional) estuvo altamente comprometida. Los muros divisorios de pisos superiores y los muros de los cubos de luz y de elevadores también sufrieron daños severos por grietas inclinadas.

Figura 3.5 Grietas inclinadas en muros de mampostería confinada del edificio GM01008, (ISCDF, 2018)

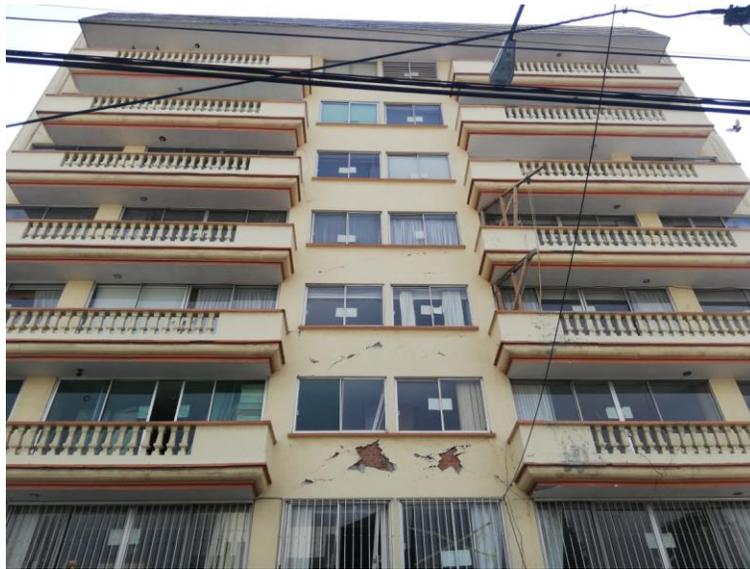
Sin embargo, se podían observar grietas inclinadas en los muros divisorios que no habían sido reparados. En las Figuras 3.6 a 3.9 se presentan fotografías para ilustrar el daño visible.

Figura 3.6 Daños en la fachada frontal

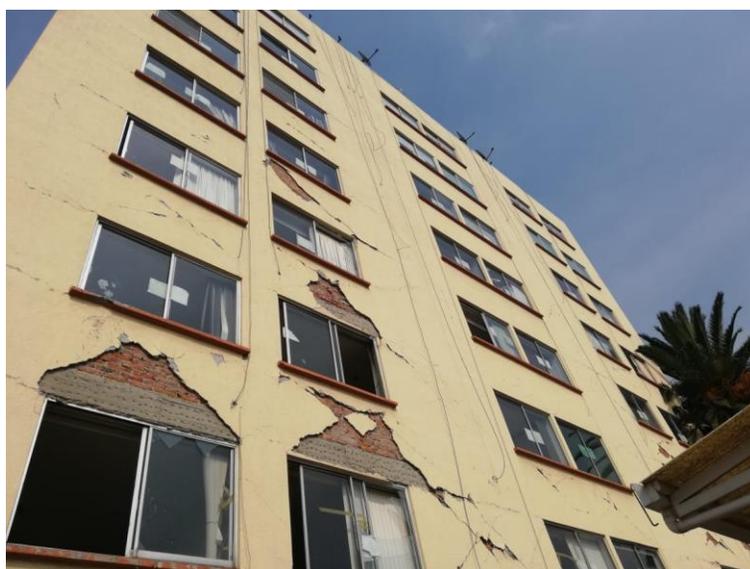
Figura 3.7 Daños en la fachada trasera

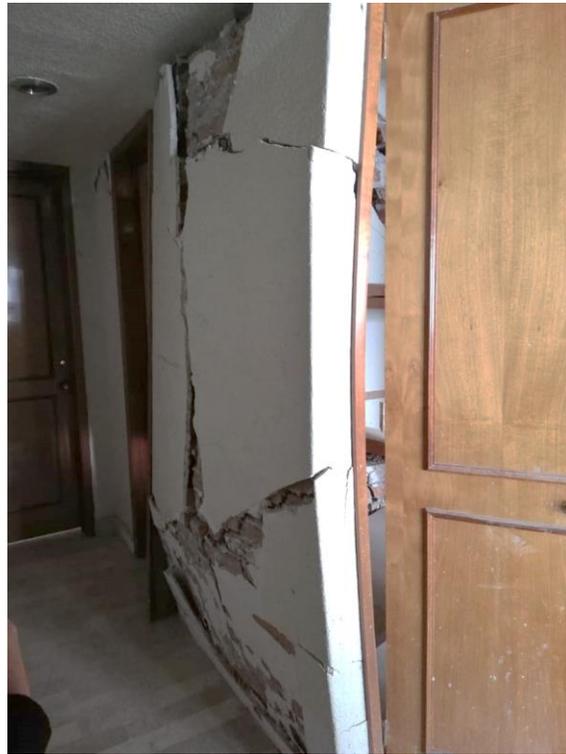
Figura 3.8 Daños en muros divisorios de mampostería confinada

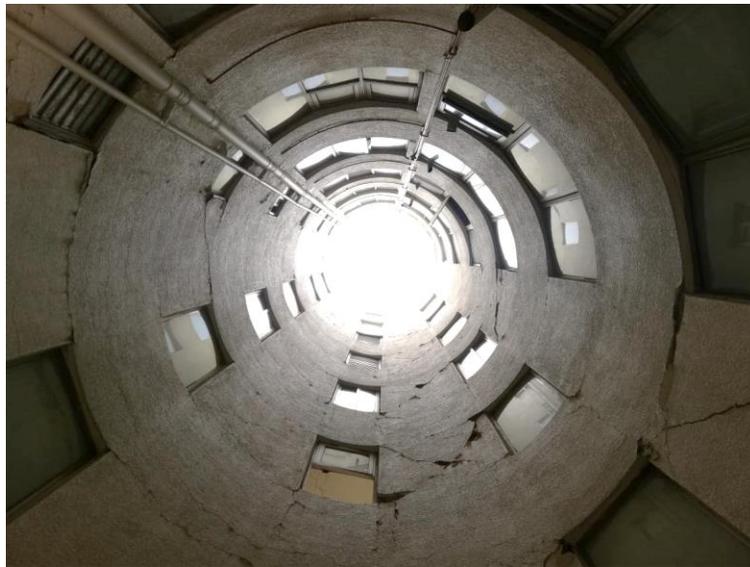
Figura 3.9 Daños en cubo de luz

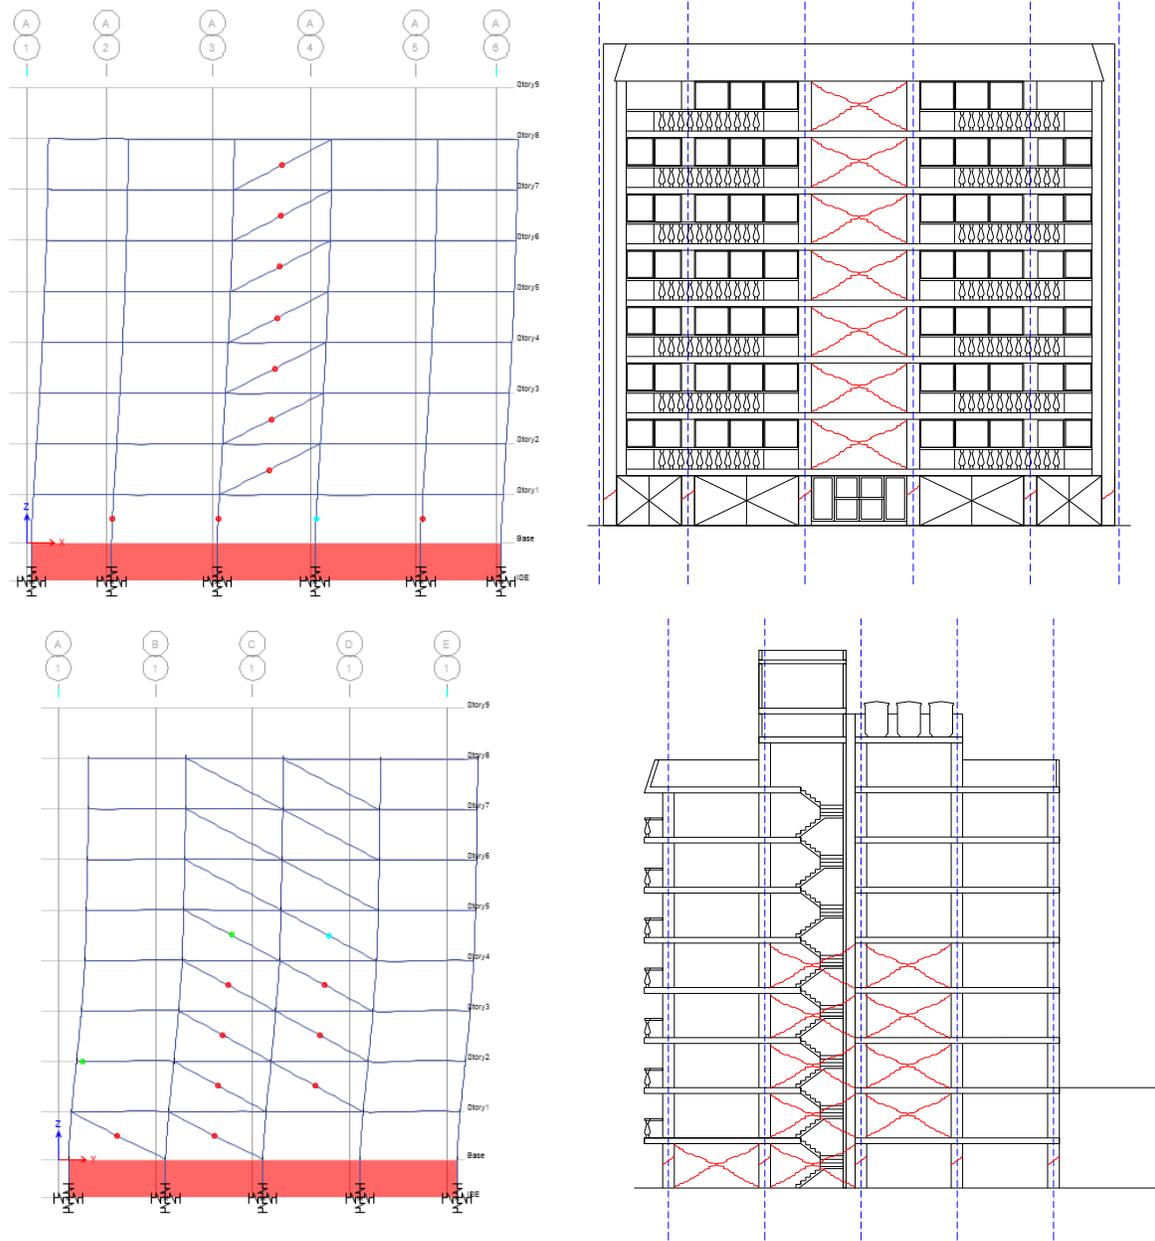
Figura 7.21 Comparación del daño calculado en el edificio original y el daño real del edificio
