UNIVERSIDAD NACIONAL AUTÓNOMA DE MÉXICO
FACULTAD DE ARQUITECTURA
DIVISIÓN DE ESTUDIOS DE POSGRADO E INVESTIGACIÓN

RENIVELACIÓN DE EDIFICIOS

Maestría Arquitectura (Tecnología)

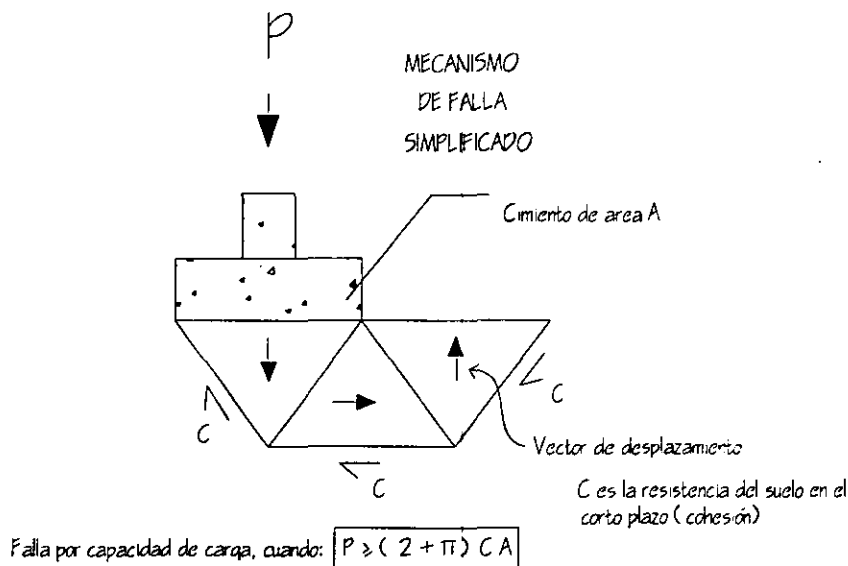
Una de las situaciones que se debe revisar en una cimentación es que no falle por capacidad de carga, esta condición es para preverla a corto plazo. En la figura 1.5 se presenta el mecanismo de falla simplificado.

Figura 1.5. Mecanismo de falla simplificada.

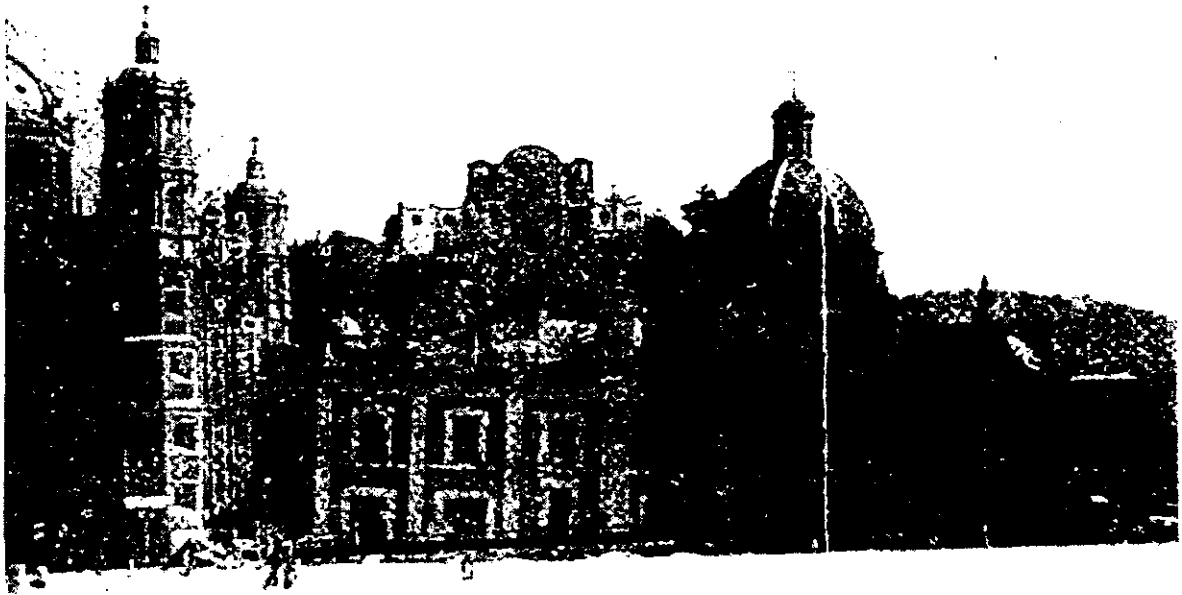
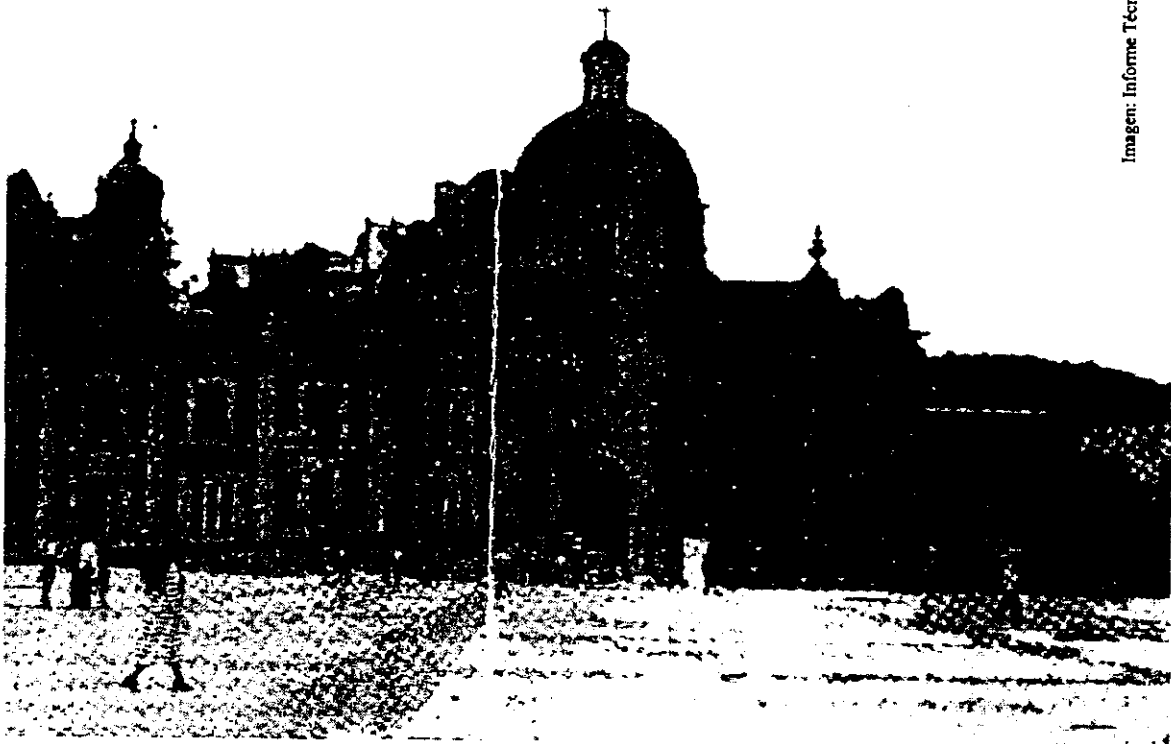
Figura 5.8. Vista del templo antes y después del proceso de renovación.

El templo, construido en 1785, se levantó con esta técnica, en 75 días 3.50 m, quedando en la parte inferior un sótano. La iglesia quedó totalmente horizontal (figura 5.8).

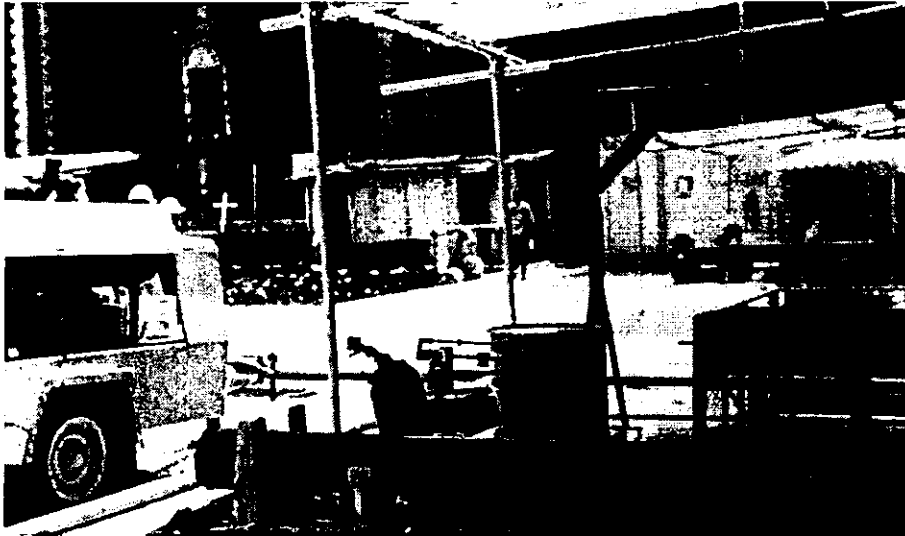
Figura 5.21. Detalle del sistema de subexcavación.

Nivel de subexcavación. Las subexcavaciones se desarrollaron a una profundidad aproximada de 14.0 m, respecto al nivel de piso de feligresía; por cada una de las lumbreras se realizará un máximo de 60 perforaciones radiales de 6.0 m de penetración. En cada preparación dejada en las paredes de las lumbreras, se hincará horizontalmente a presión un ademe metálico de 12.7 cm de diámetro, cuya función será delimitar la zona donde se subexcavará, que podrá ser desde la pared hasta 6.0 m de penetración. La extracción de suelo se efectuará con tubo perforador de 10 cm de diámetro, que pasará por el interior del ademe (fig. 5.21).

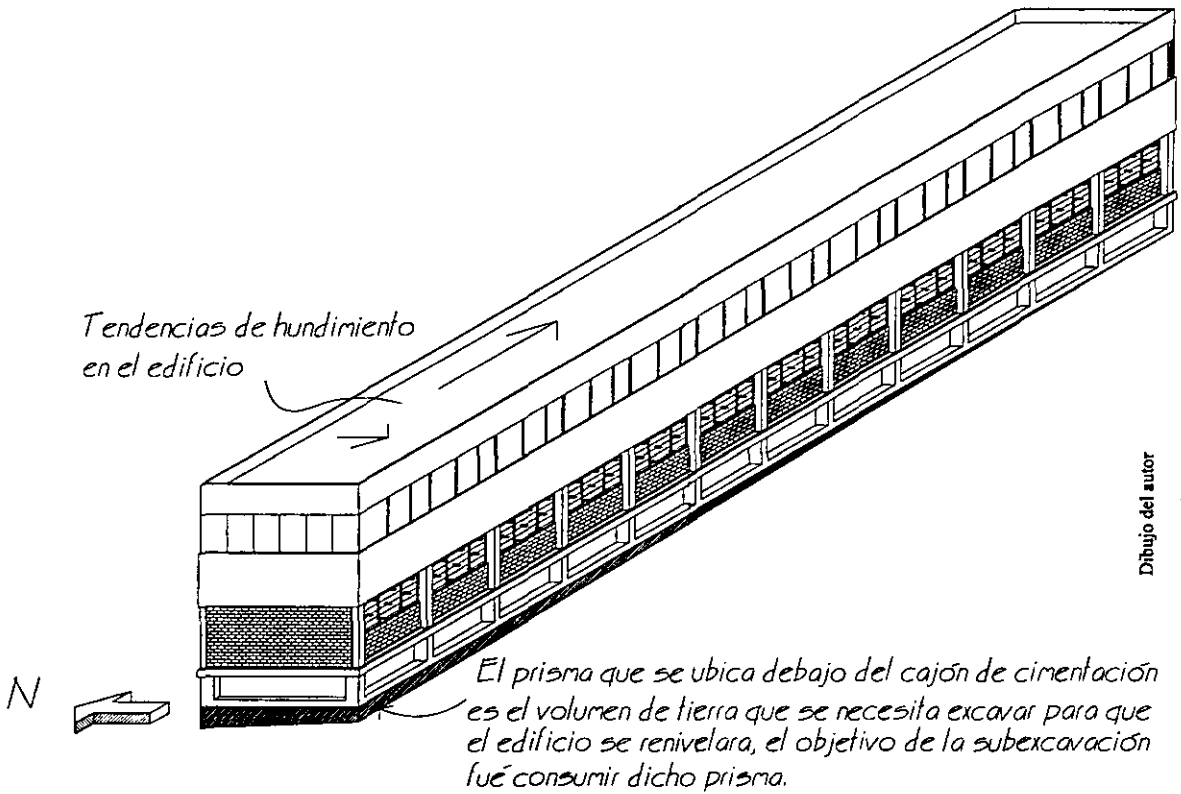
Figura 5.31. Esquema general de los objetivos de subexcavación en el edificio de Gobierno.

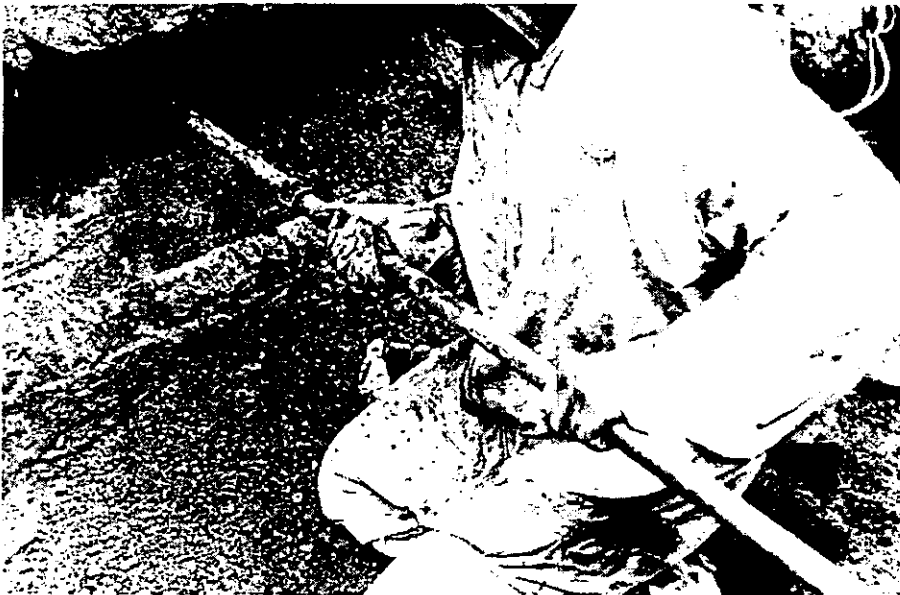
Figura 5.37. En la primera etapa de subexcavación la herramienta utilizada fue manual.

Inicialmente se trabajó en una trinchera de subexcavación de 2.60 m de ancho y 4.60 m de profundidad, en la que se desplazaron una totalidad de doce cuadrillas de trabajadores, (cada cuadrilla compuesta por dos trabajadores), que atacaron el estrato señalado, que tenía poca resistencia y en el que se pudo utilizar herramienta manual para la extracción del suelo (fig. 5.37).

La herramienta utilizada consistió en picos o cuñas acopladas a un tubo, del largo que se fuera requiriendo, y el que se iba enroscando a cada tramo, generalmente cada metro y medio, dichas herramientas fueron diseñadas para distintas etapas, algunas servían para ir picando y reblandeciendo el material y otras para llegar a desprenderlo de la capa en la que se encontraba, otras fueron palas que sirven para extraer el material excavado, con el mismo principio: enroscándose a cada tramo necesario; la extracción del suelo la hacían hasta afuera de la ventana, desde donde es llevada y paleada hasta afuera de la trinchera.

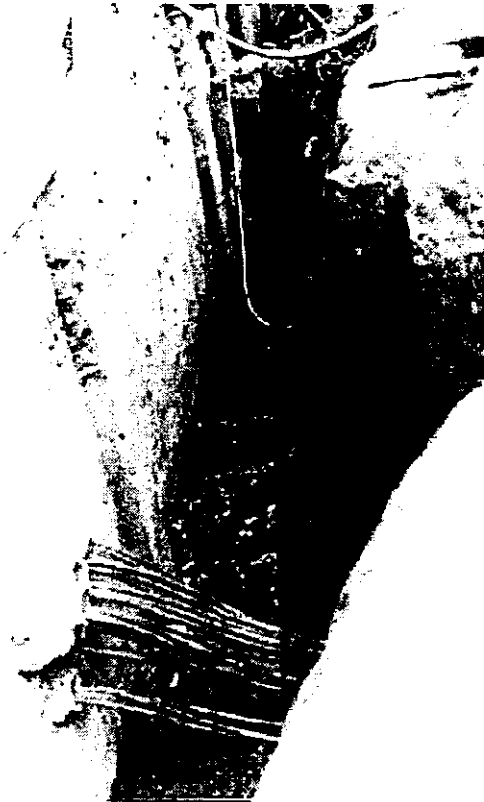
Figura 5.45. Vista de los pozos abiertos en la trinchera sur. Estos se realizaron para que el edificio tuviera un descenso más rápido y el suelo del lado sur no detuviera dicho movimiento.

1. Abrir la trinchera a 2.00 de separación del extremo del edificio.
2. Se realizaron 77 pozos de 20 cm de diámetro a lo largo de la trinchera (figura 5.45).

Esta etapa tuvo como finalidad que el suelo del lado sur no retrasara el descenso del edificio en el lado norte. Se estudió que con estos pozos, el edificio quedara en libertad de moverse y descender, ya que no presentaría resistencia ni fricción en la trinchera sur.

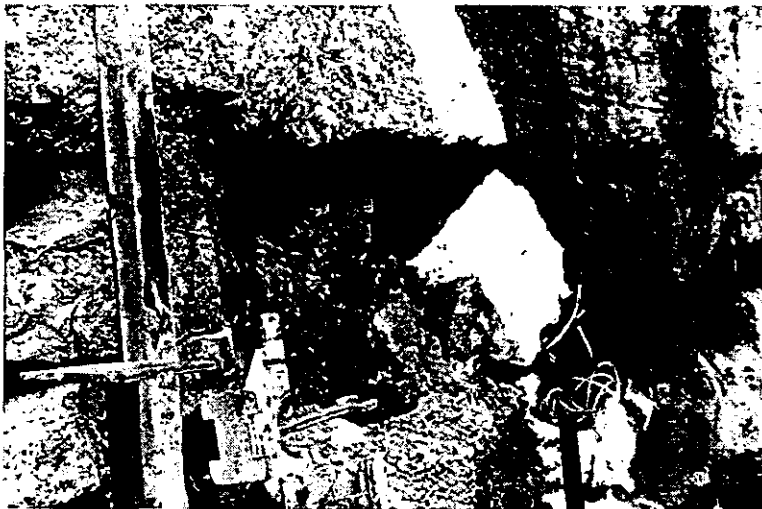
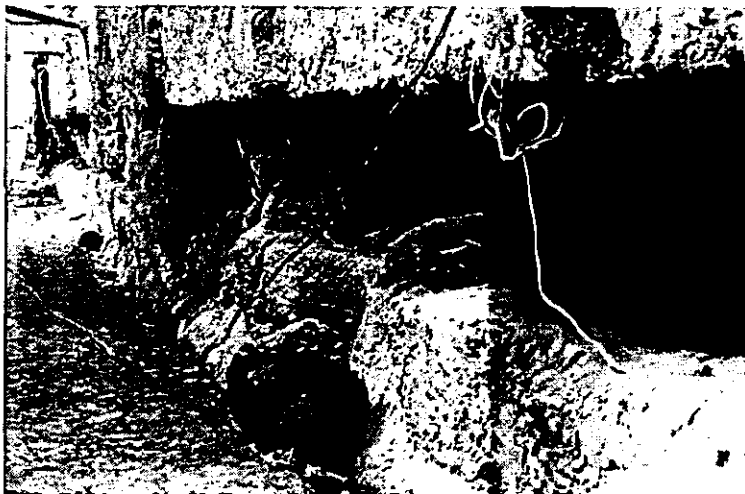
Figuras 5.47 y 5.48 .”Desconchamientos” en la trinchera norte.

En esta etapa se presentaron gran cantidad de “desconchamientos”, los cuales tenían una zona de desprendimiento de aproximadamente un metro hacia adentro del edificio. Estos “desconchamientos”, se presentaron entre los ejes A e I en el lado norte. Los desprendimientos de suelo se presentaron en el estrato inmediato inferior del cajón de cimentación, el que paradójicamente presentó mayor resistencia. Los desconchamientos se debieron a la pérdida de humedad del suelo. Los desconchamientos se presentaron en el estrato inmediato inferior del cajón de cimentación, el mismo que tenía gran resistencia, una de las razones que se dio a este fenómeno fue la pérdida de humedad y el intemperismo que estuvo sometido (fig. 5.47 y 5.48).

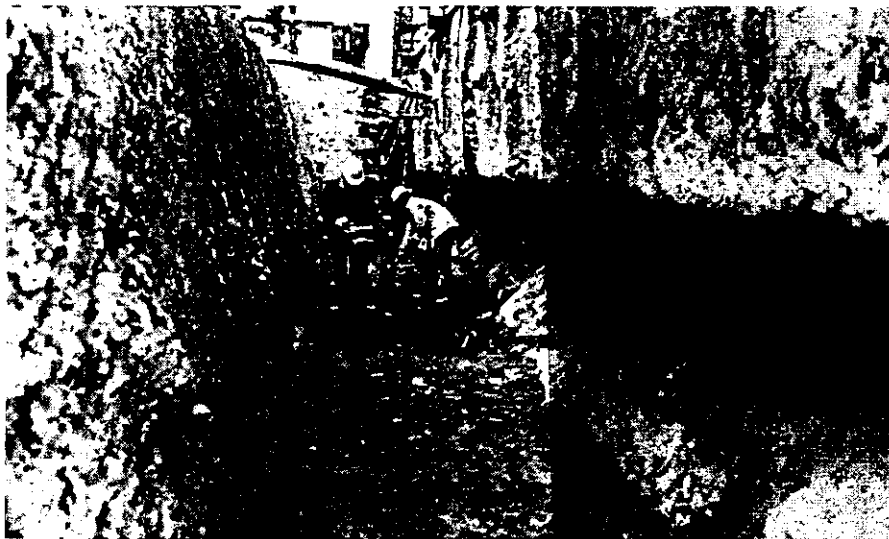
Figura 5.53. Trabajos del relleno de compactación.

Una vez terminada la subexcavación, se rellenaron las trincheras en capas de diez centímetros a una compactación de 90 a 95% Proctor. Para verificar la eficacia de estos procedimientos se realizaron, una vez terminada cada capa, pruebas de laboratorio. En la figura 5.53 se aprecian los trabajos.

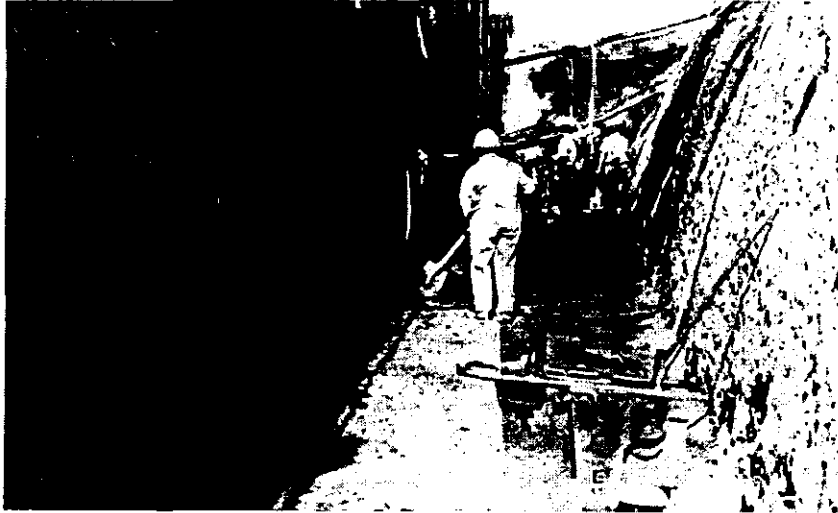
Figura 5.54. Trabajos del relleno de compactación.

Los trabajos consistieron en inyecciones de contacto, entre la superficie del cajón de cimentación y el suelo. El procedimiento consistió en preparar mangueras que serían utilizadas en la inyección, las que se habilitaban antes de que se rellenara la zona de la excavación y desconchamientos. Las mangueras estaban debajo de cada eje y en cada entreje del edificio. Se inyectó una mezcla de lechada de cemento - arena pómez - agua y un aditivo expansor al 1%. En cada manguera se inyectó una cantidad promedio de un metro cúbico. En la figura 5.54 se presenta la imagen de las mangueras para la inyección de contacto entre la trinchera de subexcavación y el cajón de cimentación.

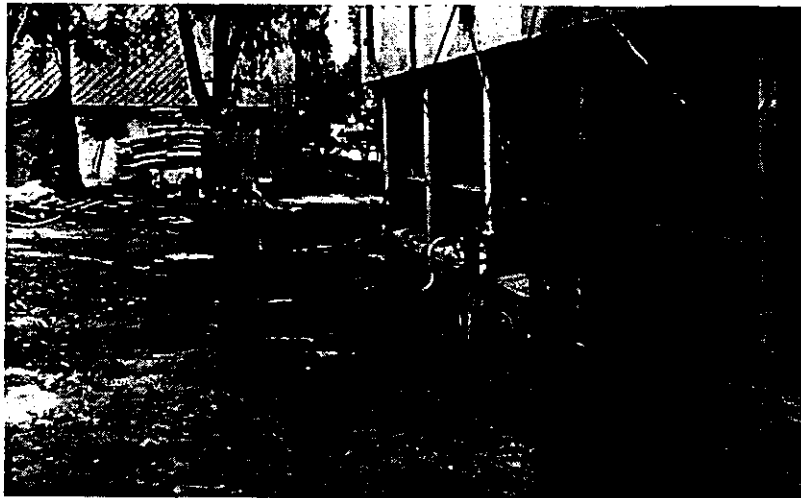
Figura 5.55. Inyección en la parte norte del edificio.

Se colaron los pilotes de inyección que se utilizaron, los que empezaron a inyectarse a partir del lunes 17 de noviembre de 1997 terminando el proceso de inyección a fines del mes de diciembre. La profundidad de los pilotes de inyección está desde una profundidad de 25 m hasta una de 28.5 m. La zona que se va a inyectar es la zona oriente del edificio, debido a que el hundimiento regional histórico presentado en este edificio, es precisamente en esta zona. La figura 5.55 presenta una vista de la inyección realizada en la trinchera norte.

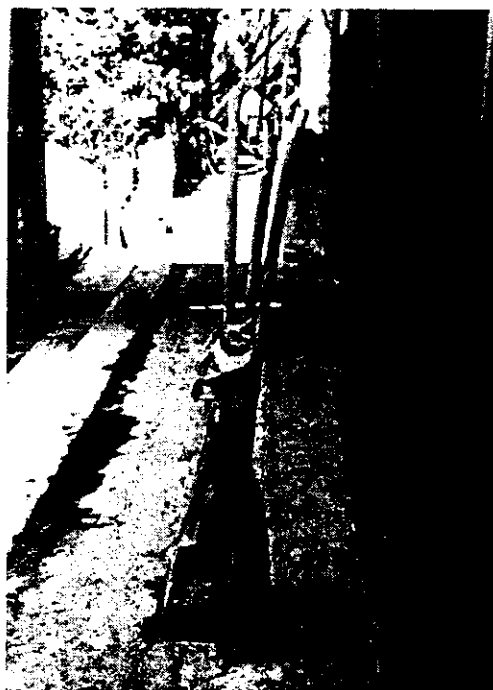
Figura 6.14 y 6.15. Manguitos con fundas deformables en planta e introducidos en las perforaciones

La inyección se realizó con manguitos con fundas deformables; el proceso consiste en perforar un pozo por donde se introducirá el manguito acoplado, una vez introducido se cuela la funda deformable con una mezcla de mortero, formando un pilote que se traduce en una vaina protectora para los manguitos. Terminado el pilote se procede a inyectar los manguitos con las presiones requeridas. De las figuras 6.14 a la 6.19 se presentan imágenes de este proceso.

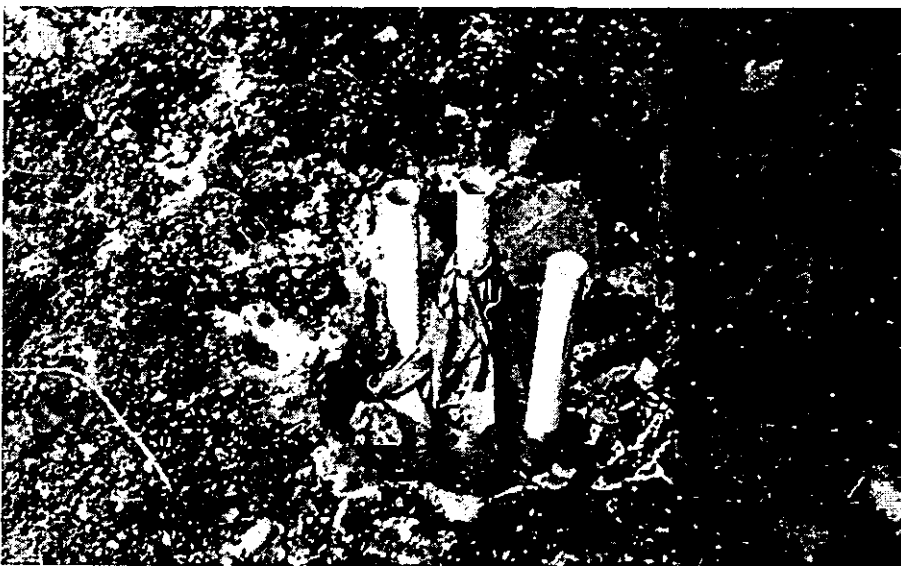
Figura 6.17. Manguitos colados y vistos después de la inyección.

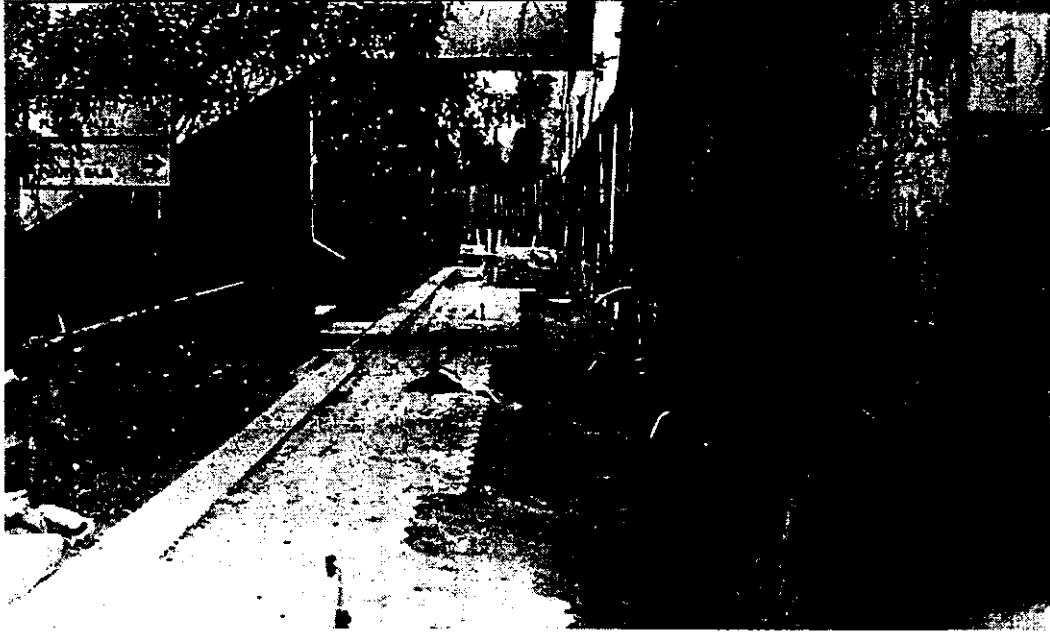
Figura 6.18. Vista de los manguitos inyectados en la parte sur.

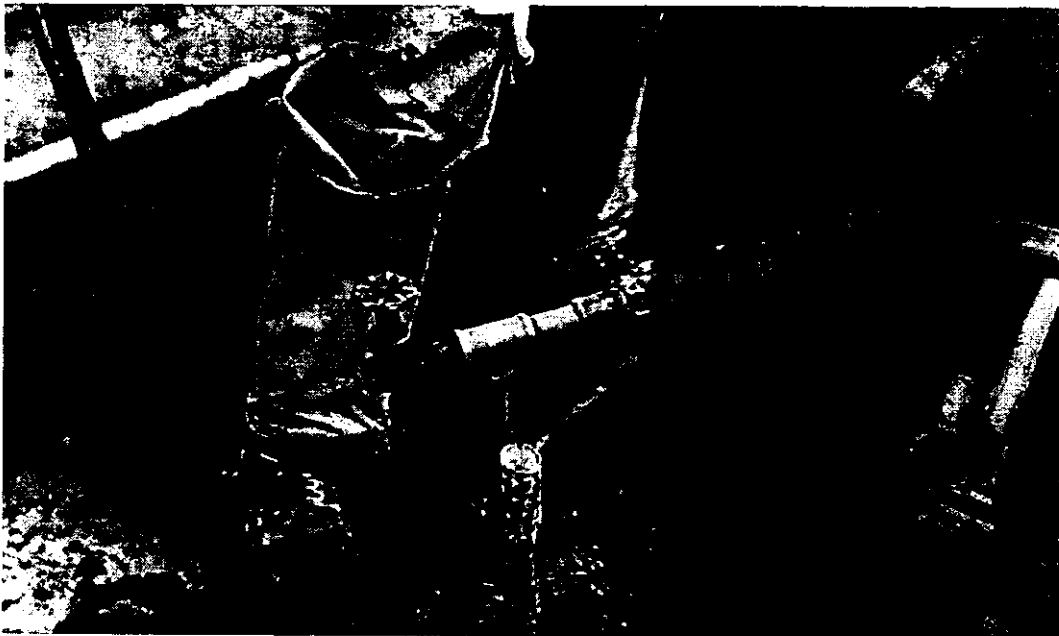
Figura 6.19. Vista de la tubería de inyección en la entrada del manguito.
