**VULNERABILIDAD DEL PATRIMONIO MONUMENTAL
EN EL CENTRO HISTORICO DE LA CIUDAD DE
MEXICO.**

ANALISIS DEL ASPECTO ESTRUCTURAL DE
DOS EDIFICIOS MONUMENTALES EN EL
CENTRO HISTORICO, PROYECTADOS POR EL
ARQ. CLAUDIO DE ARCINIEGA - (S. XVI).

DOCTOR EN ARQUITECTURA

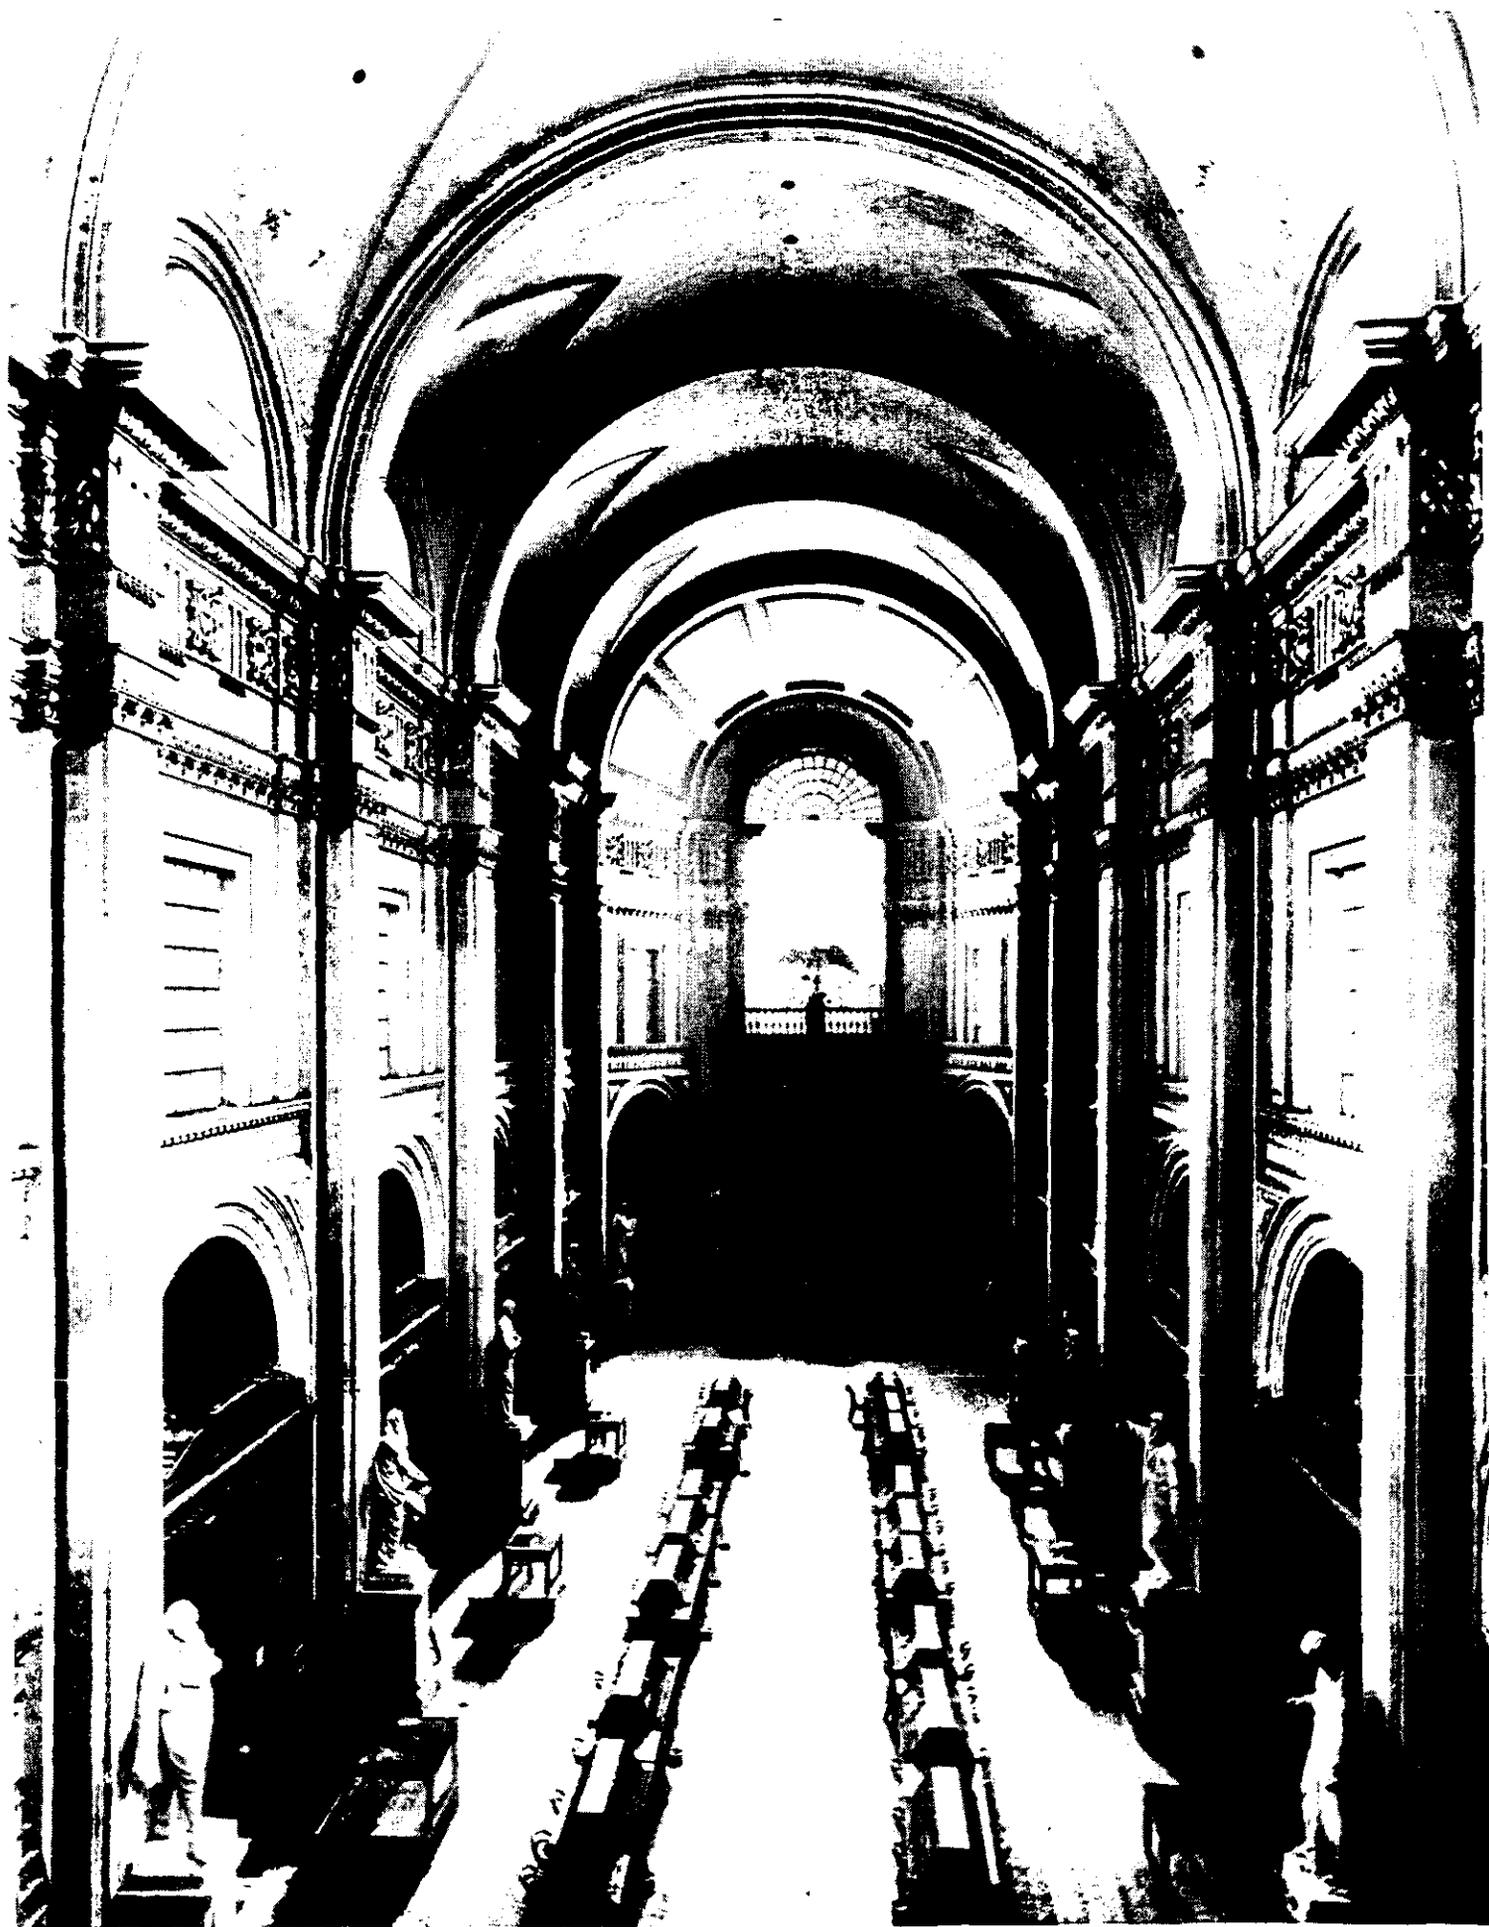
PLANO
 DEL
EX TEMPLO DE SAN AGUSTÍN
 HOY
BIBLIOTECA NACIONAL
 MÉXICO

INTERIOR DE LA BIBLIOTECA NACIONAL.

- 1983.- Nuevas obras de restauración por la Dirección General de Obras de la UNAM, para arreglar nuevos deterioros y adaptar el edificio para actividades de extensión universitaria y biblioteca de consulta estudiantil en la Capilla de la Tercera Orden. Se retiró el vitral del ábside y se tapió el vano, para tratar de cerrar la gran grieta vertical en el muro sur del presbiterio.

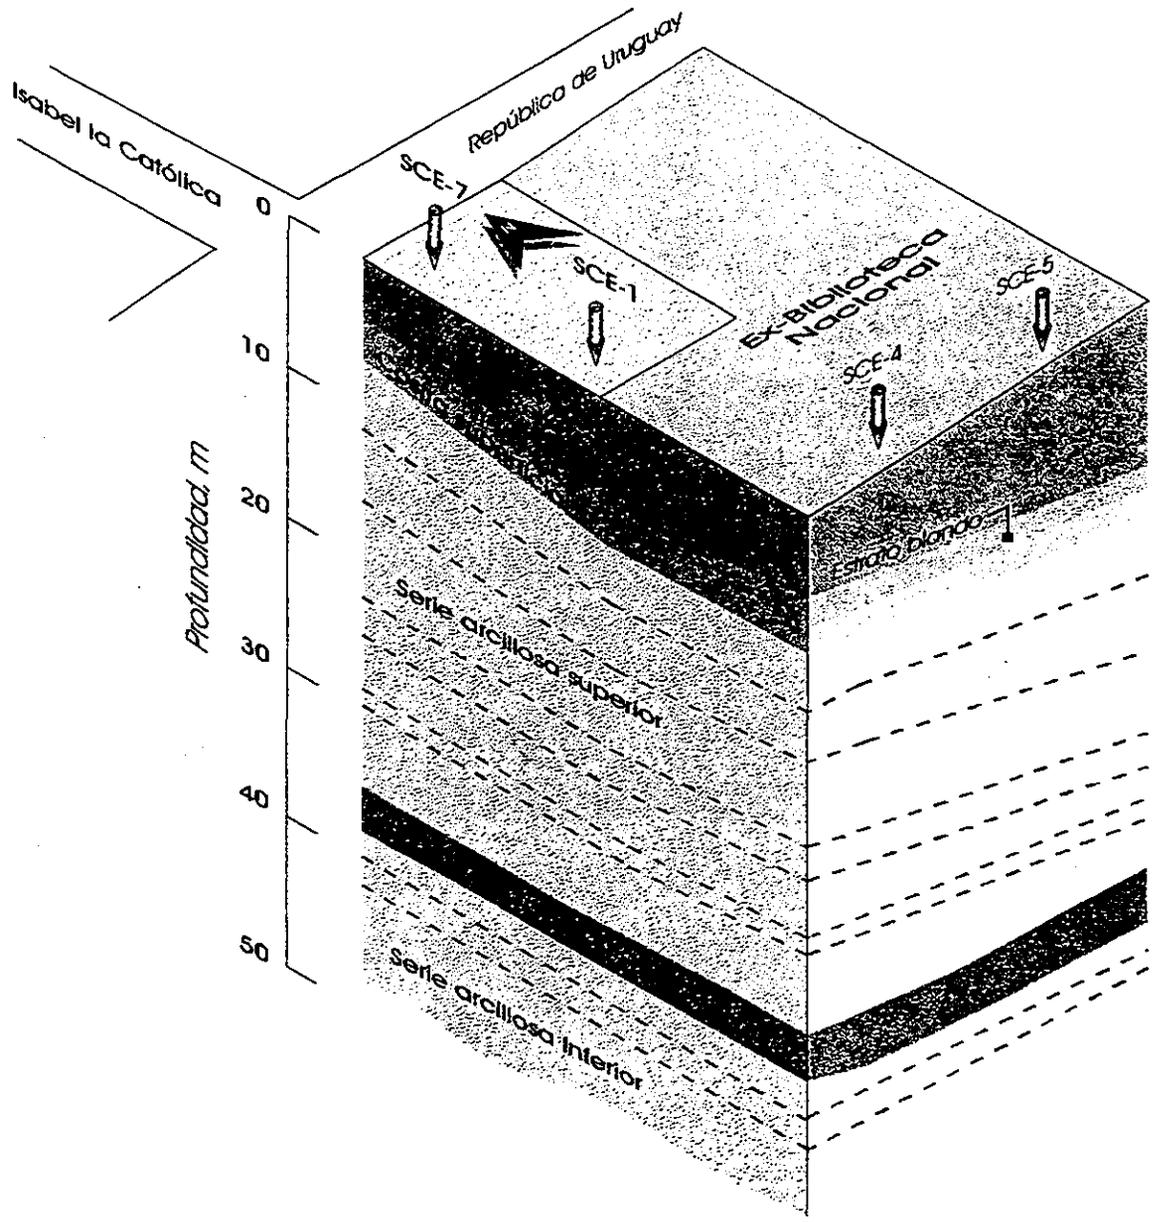
Fig 7 Interpretación estratigráfica bajo la Ex-Biblioteca Nacional

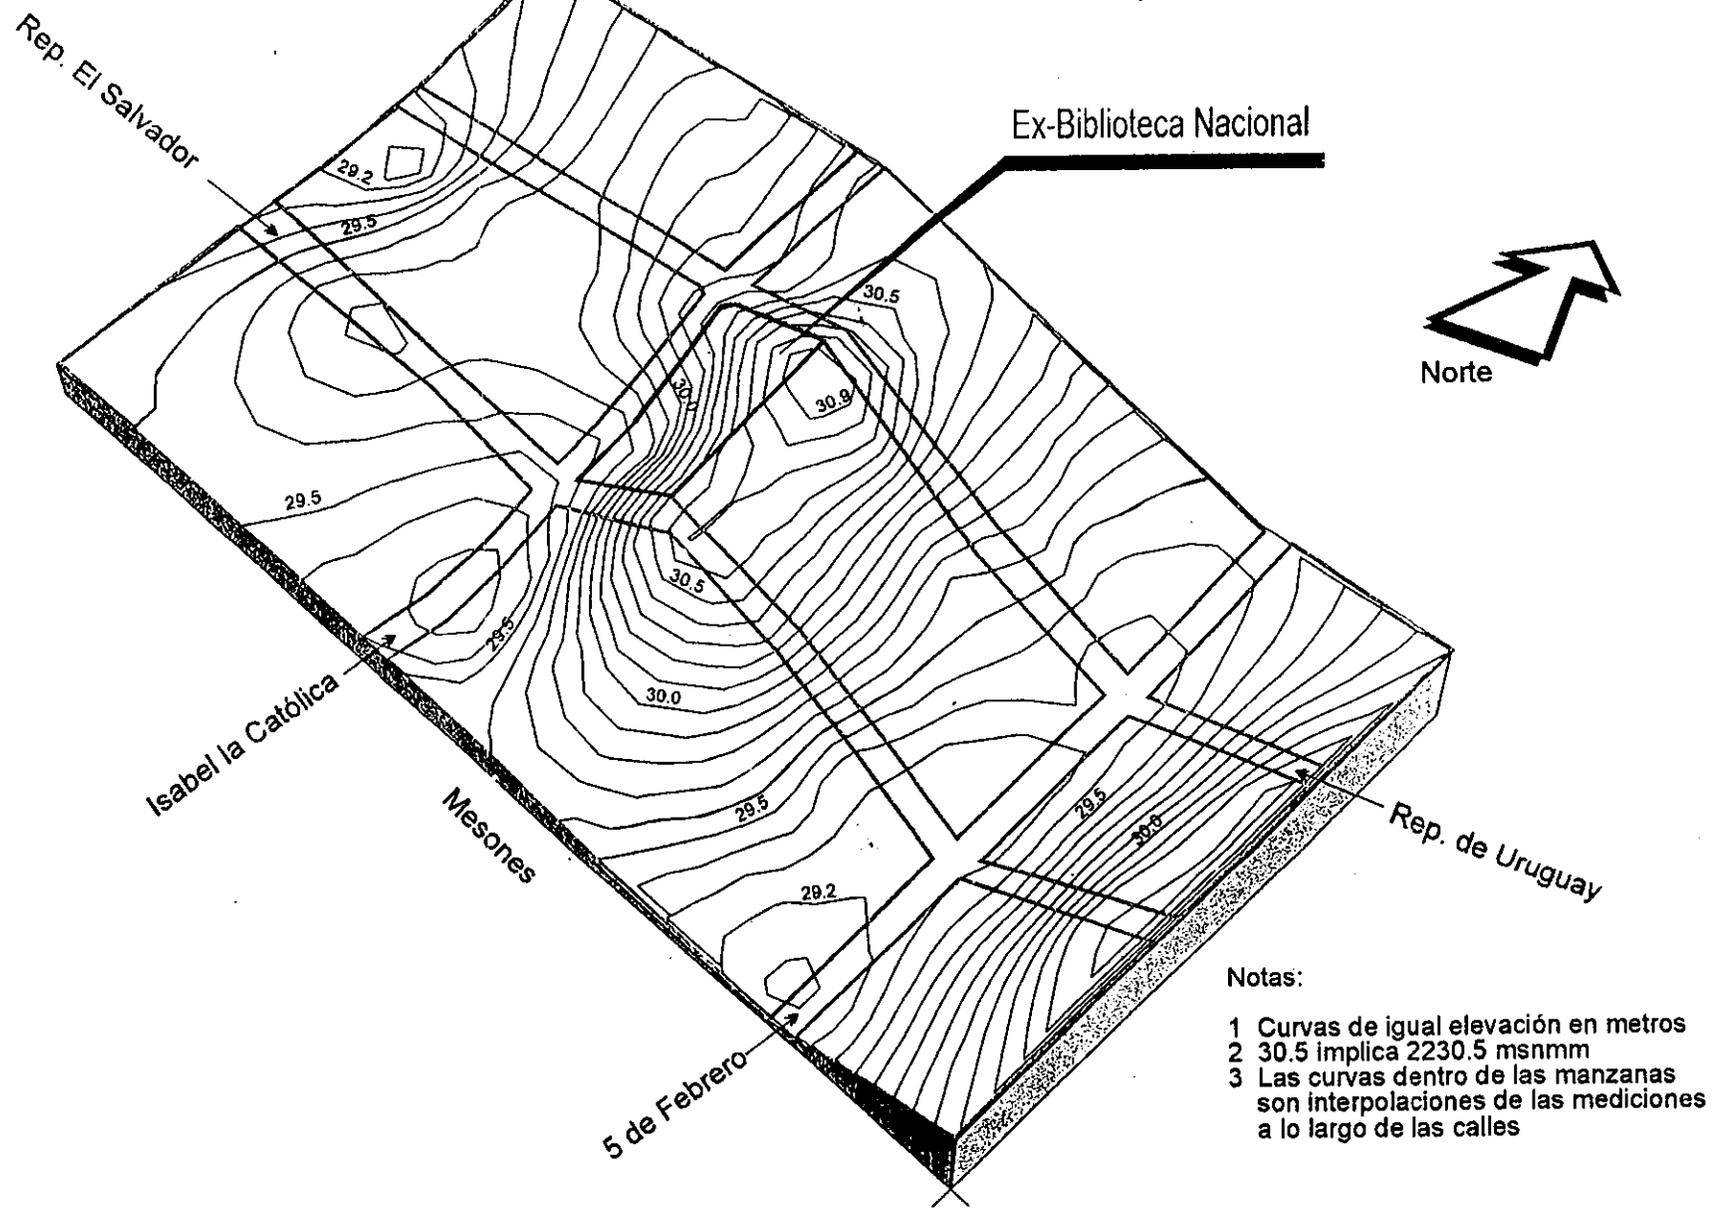
Fig 27 Configuración topográfica en la zona de la Ex-Biblioteca Nacional

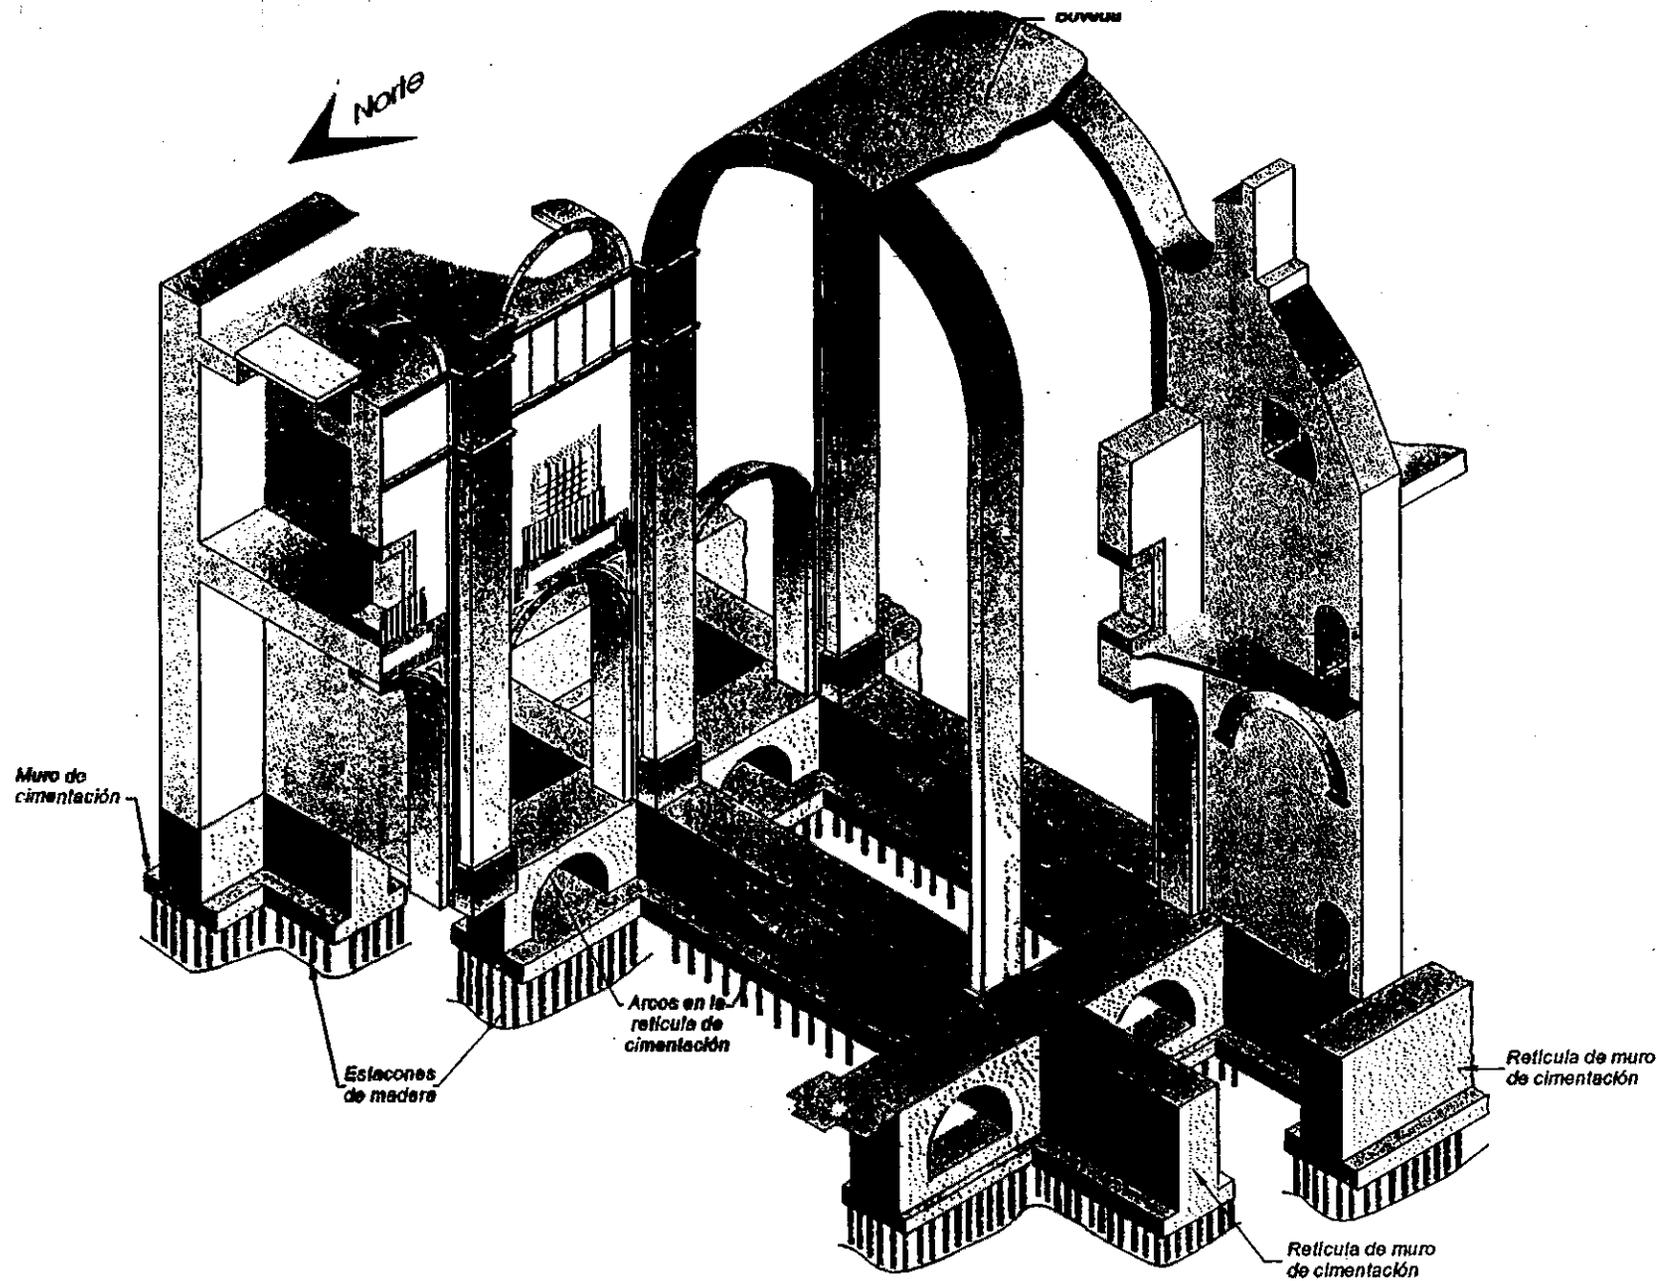
Fig 15 Isométrico tentativo de la cimentación de la Ex-Biblioteca Nacional

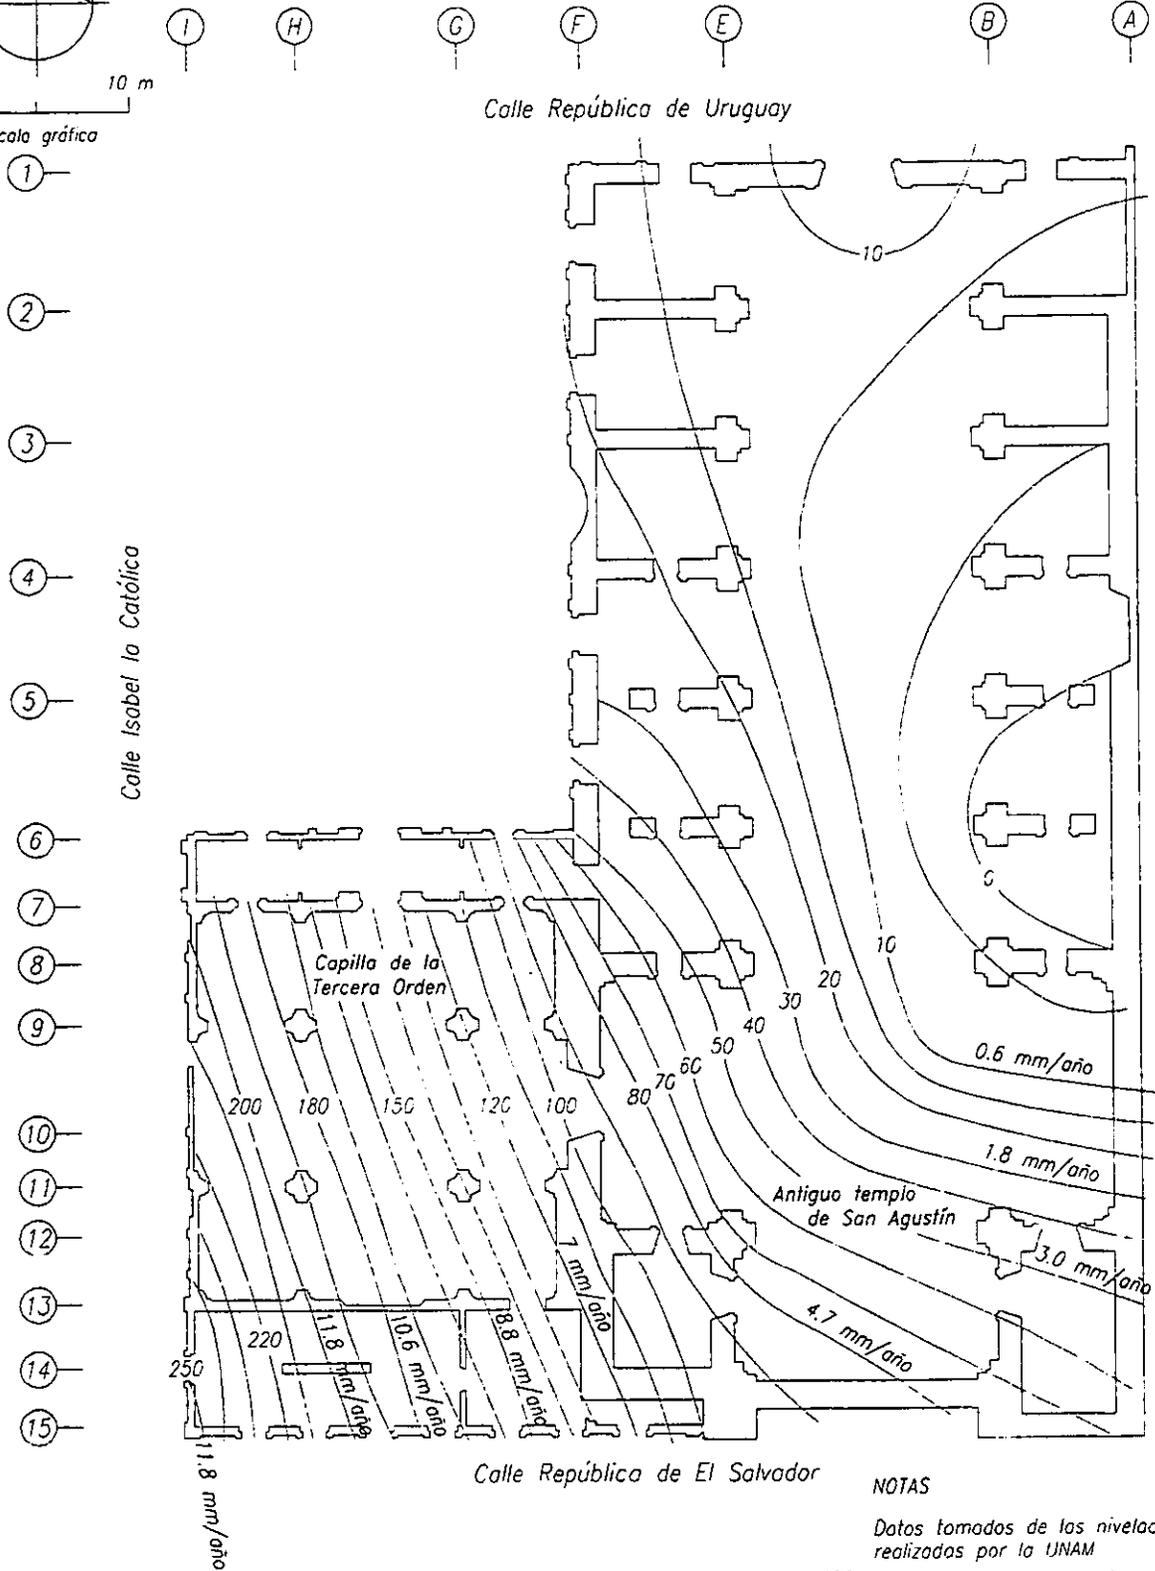
- Datos tomados de las nivelaciones realizadas por la UNAM
- 120 Indica la curva de igual hundimiento diferencial total en mm
- 7 Indica la velocidad de hundimiento diferencial en mm/año

Fig 28 Curvas de igual velocidad de hundimiento diferencial en mm/año para el período 09-sep-78 al 20-sep-95

Tomando en consideración el gradiente de la velocidad de deformación de la estructura, el tratamiento consistiría en reforzar el subsuelo de suroeste a noreste.

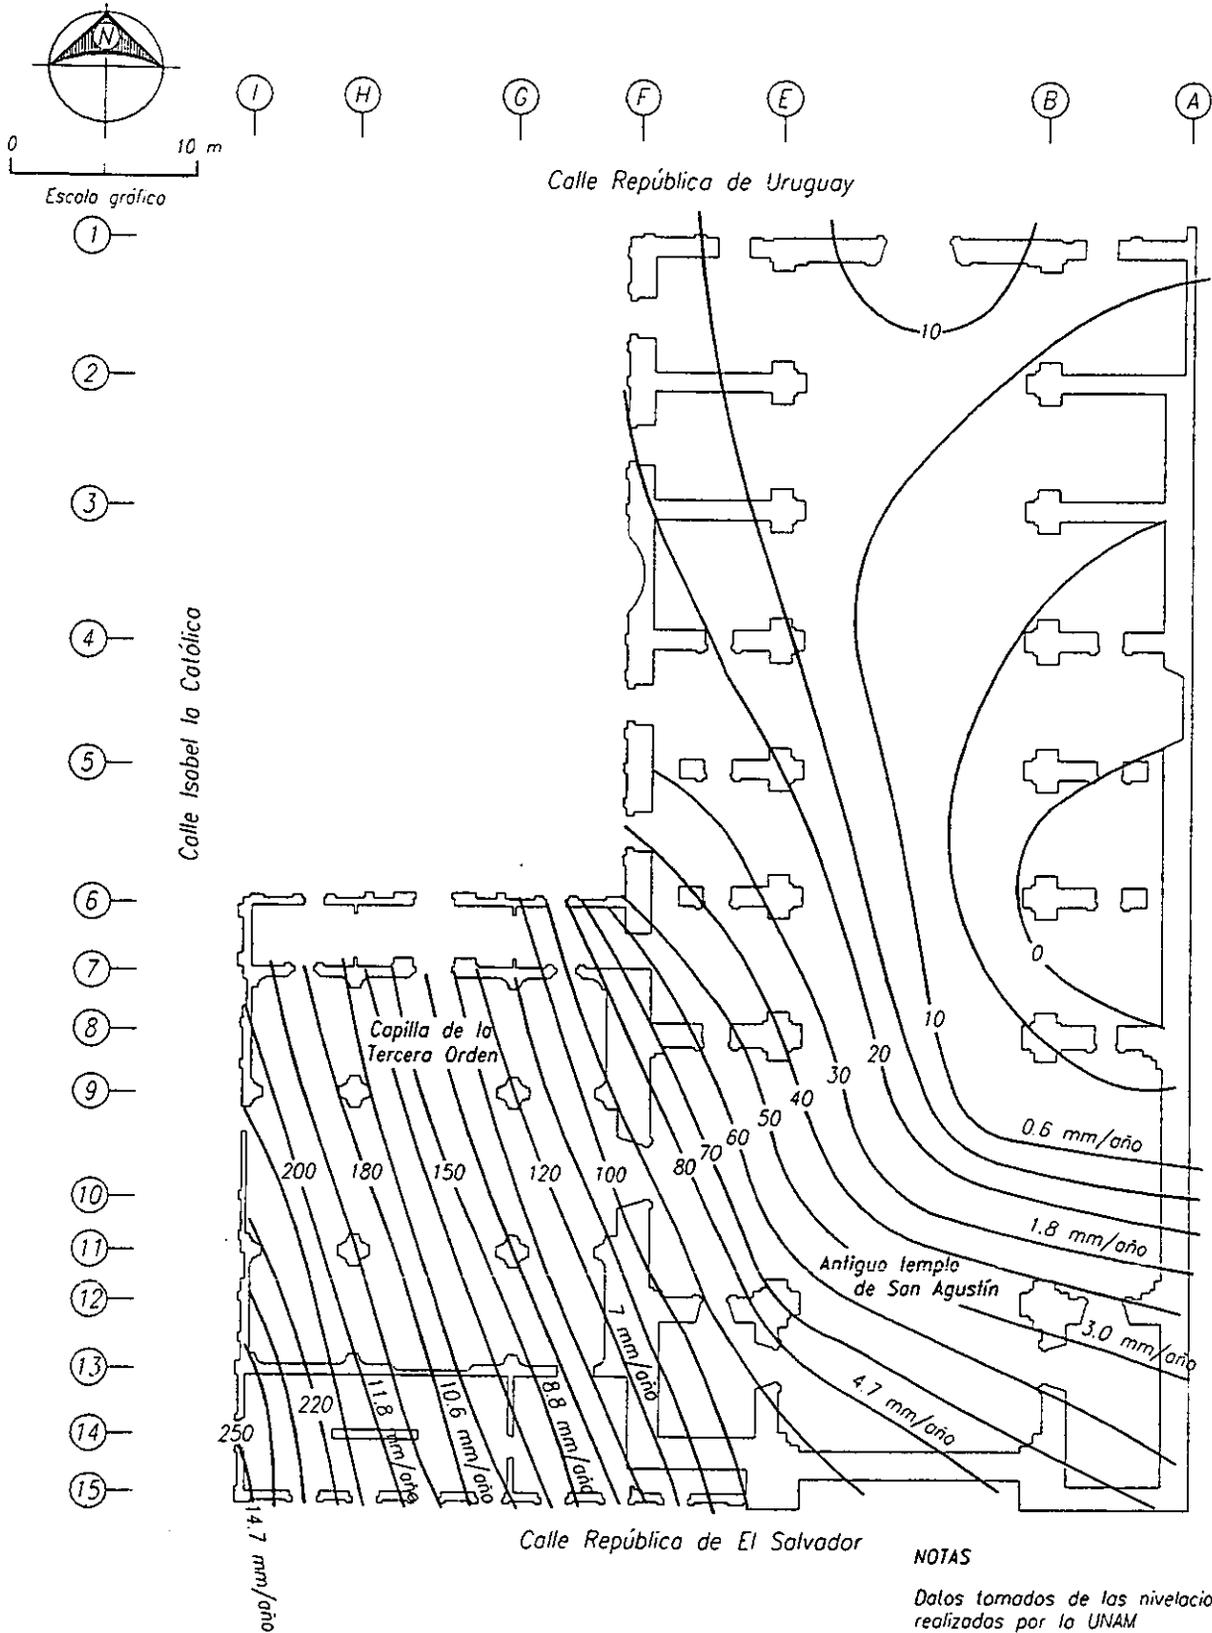
Fig 2 Curvas de igual velocidad de hundimiento diferencial en mm/año para el período 09-sep-78 al 20-sep-95

Por lo anterior, subdividiendo a la estructura en siete zonas de tratamiento correspondientes al gradiente de deformación, e inyectando un volúmen del 6.0% del suelo y tratar, se requeriría de un volúmen de mortero de 4660 M3; este volúmen por inyectar obliga a que el proceso de ejecución se realice en tres etapas de tratamiento, estimando para cada una de las etapas los siguientes volúmenes de inyección:

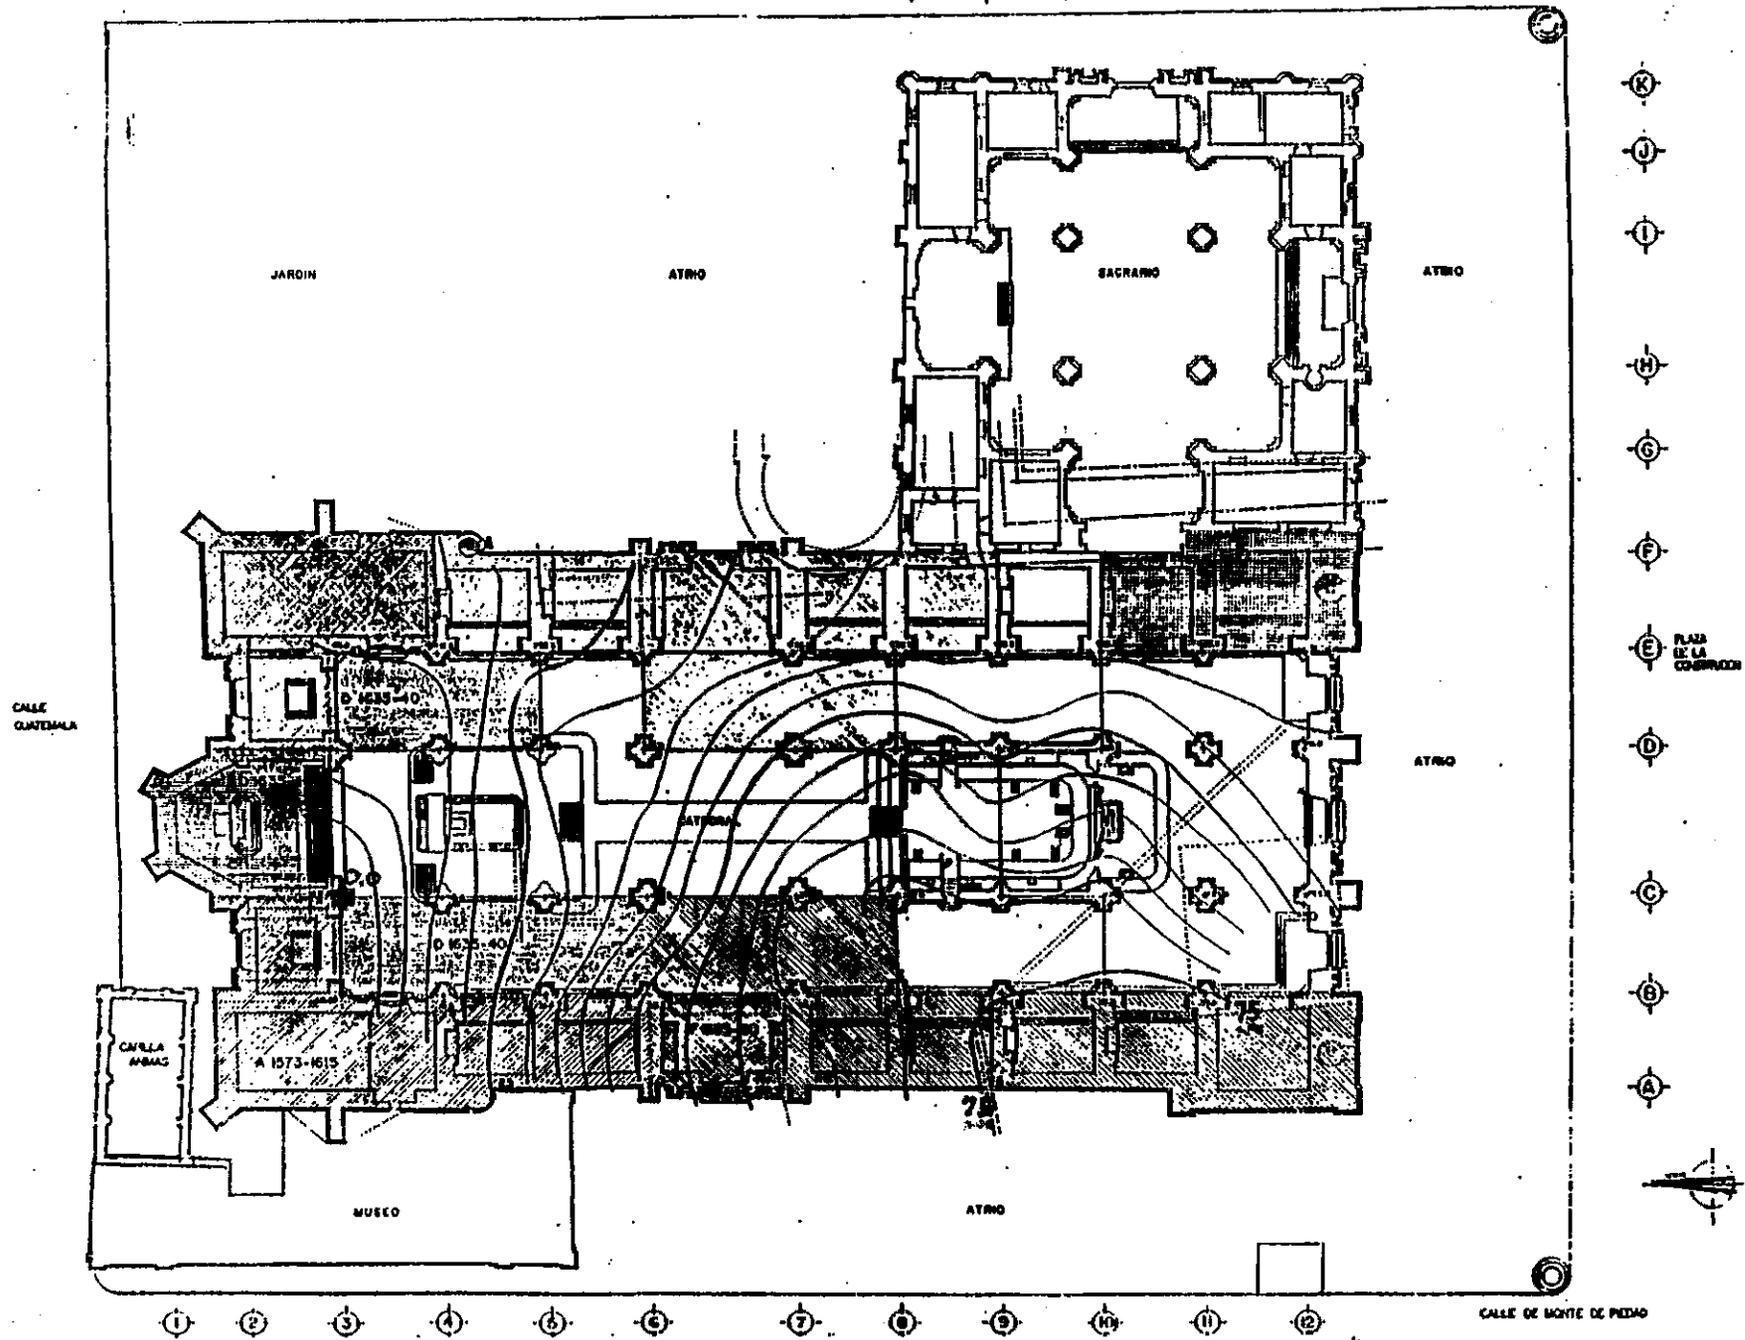
PLANTA NIVEL FELIGRESIA

HUNDIMIENTOS HISTORICOS 1573-1667

El desnivel entre el presbiterio norte y a torre W, que en 1667 era de 75 cms., se incremento a 1.826 M. en el año de 1940 y para el año de 1989 ya era de 2.42 M.

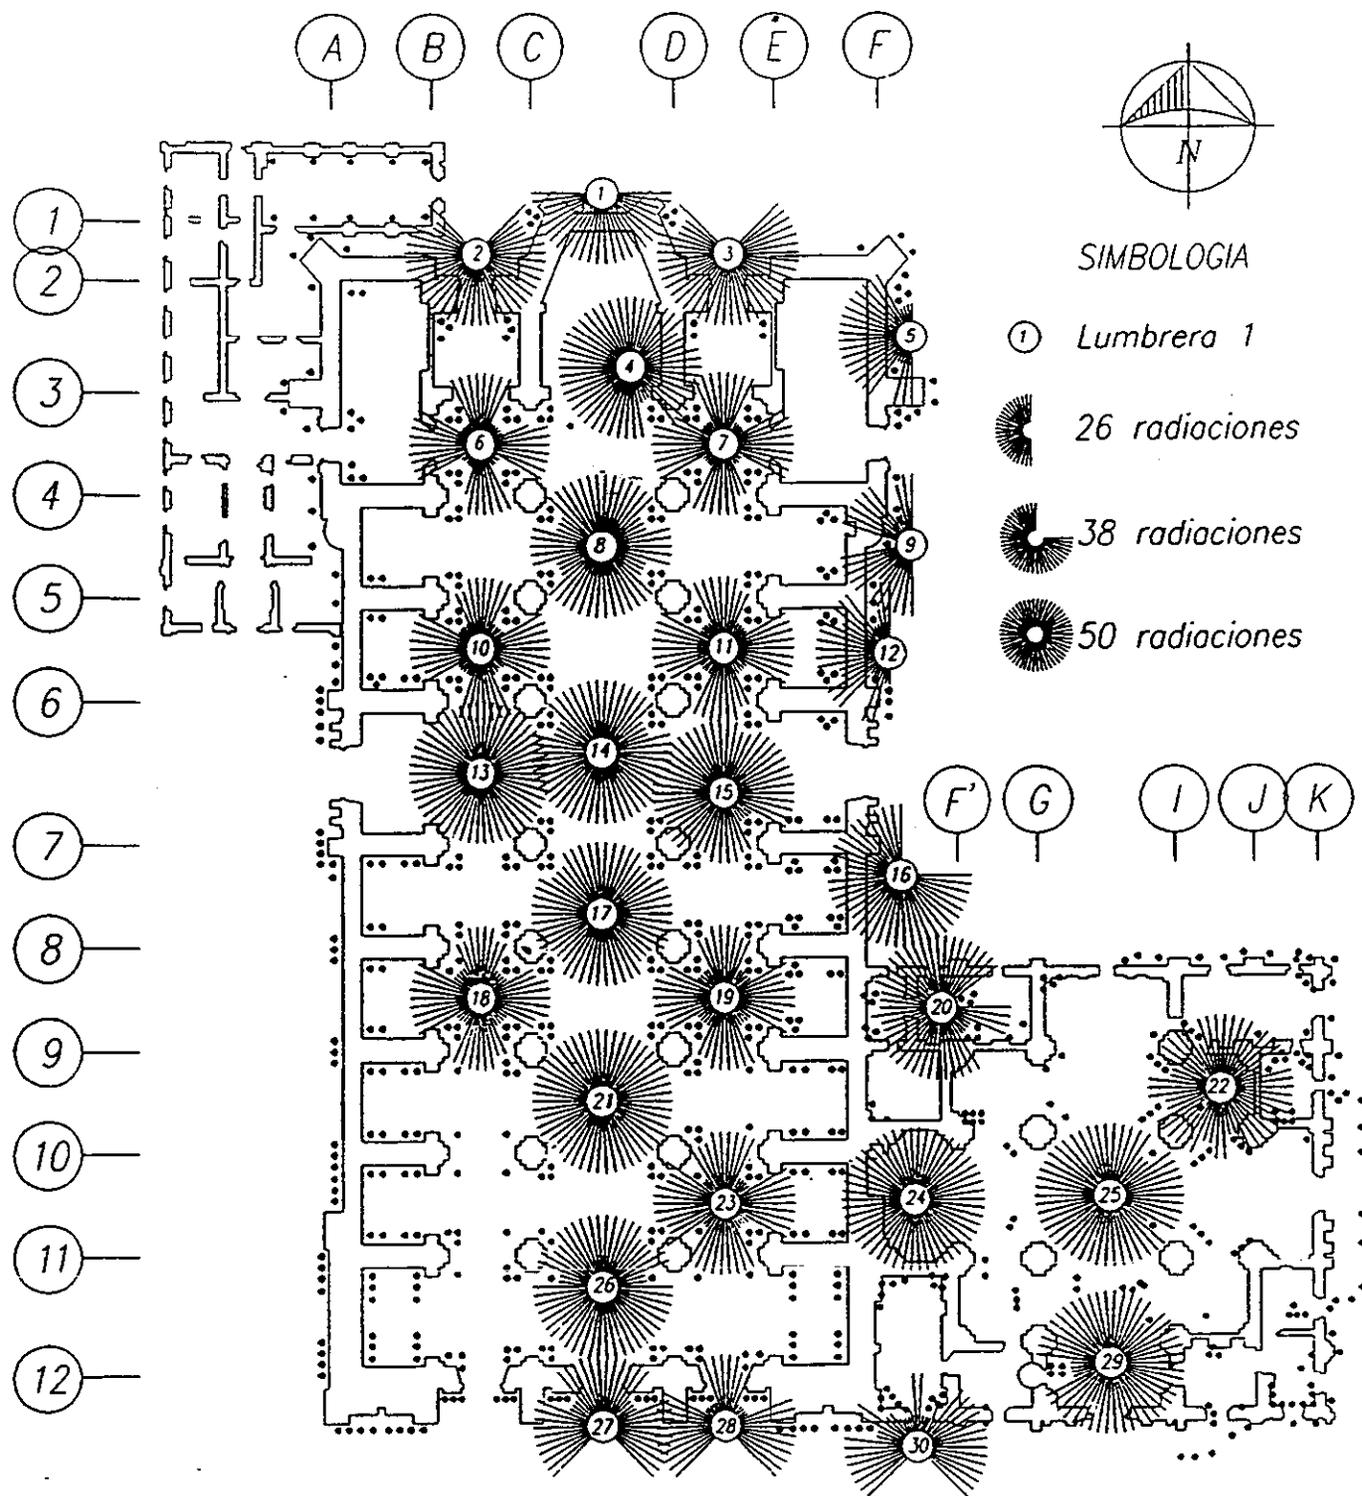
Fig 1 Radiaciones horizontales para subexcavación

A diciembre de 1996 se ha logrado un hundimiento correctivo de 69 cms. en la esquina NE de la Catedral, que era la zona que tradicionalmente no se hundía. Se ha revertido el desplomo que tenían las columnas de la nave central y el muro poniente, así como los de las columnas y muros del Sagrario.

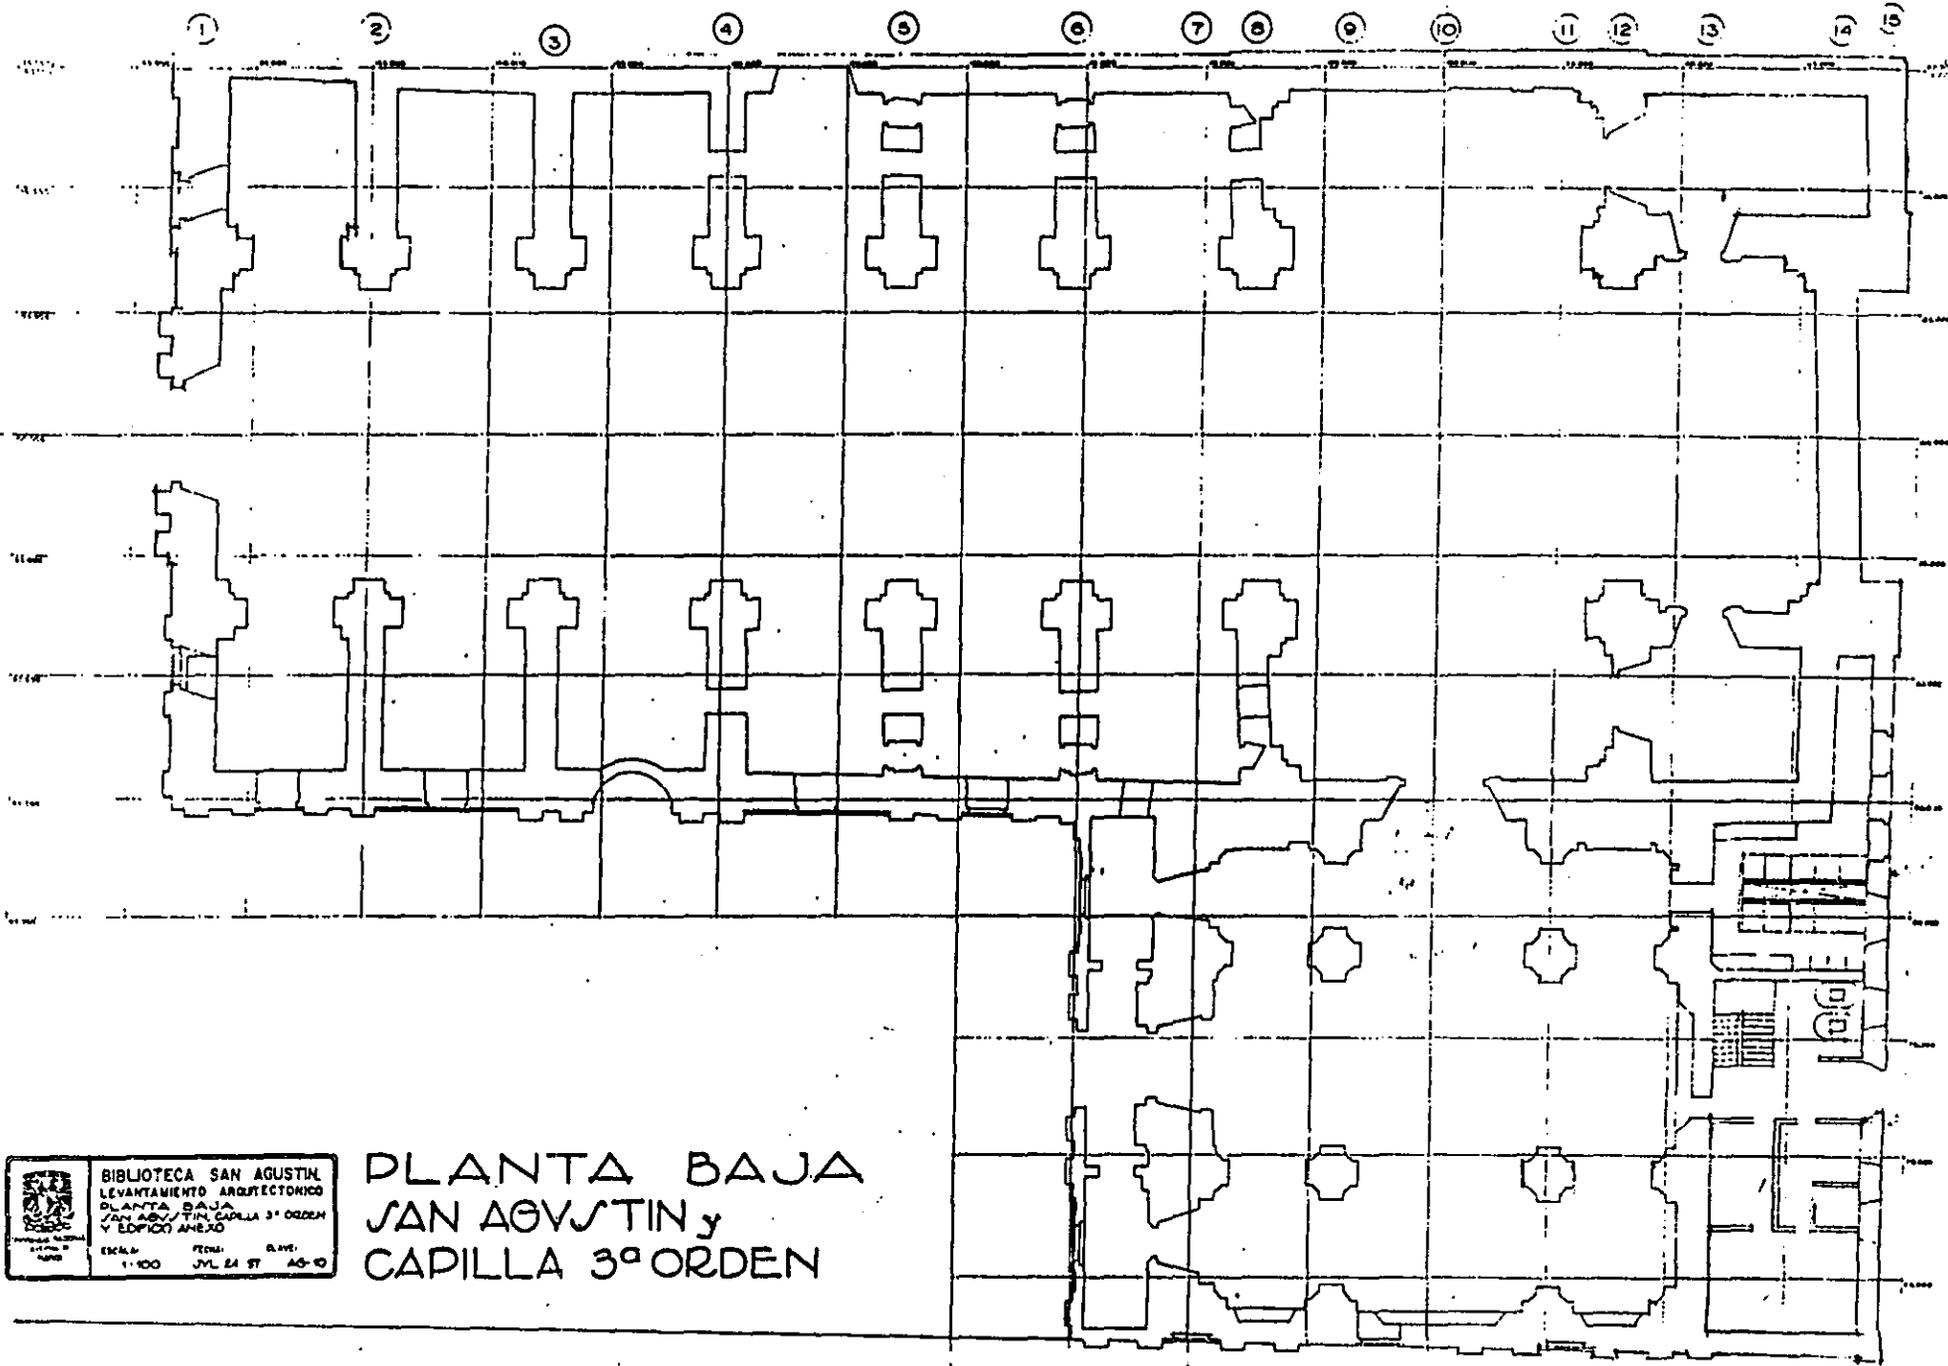
BIBLIOTECA SAN AGUSTIN
 LEVANTAMIENTO ARQUITECTONICO
 PLANTA BAJA
 SAN AGUSTIN, CAPILLA 3º ORDEN
 Y EDIFICIO ANEXO
 ESCALA: 1:100 FECHA: JUL. 24 57 D. V. E. AG-10

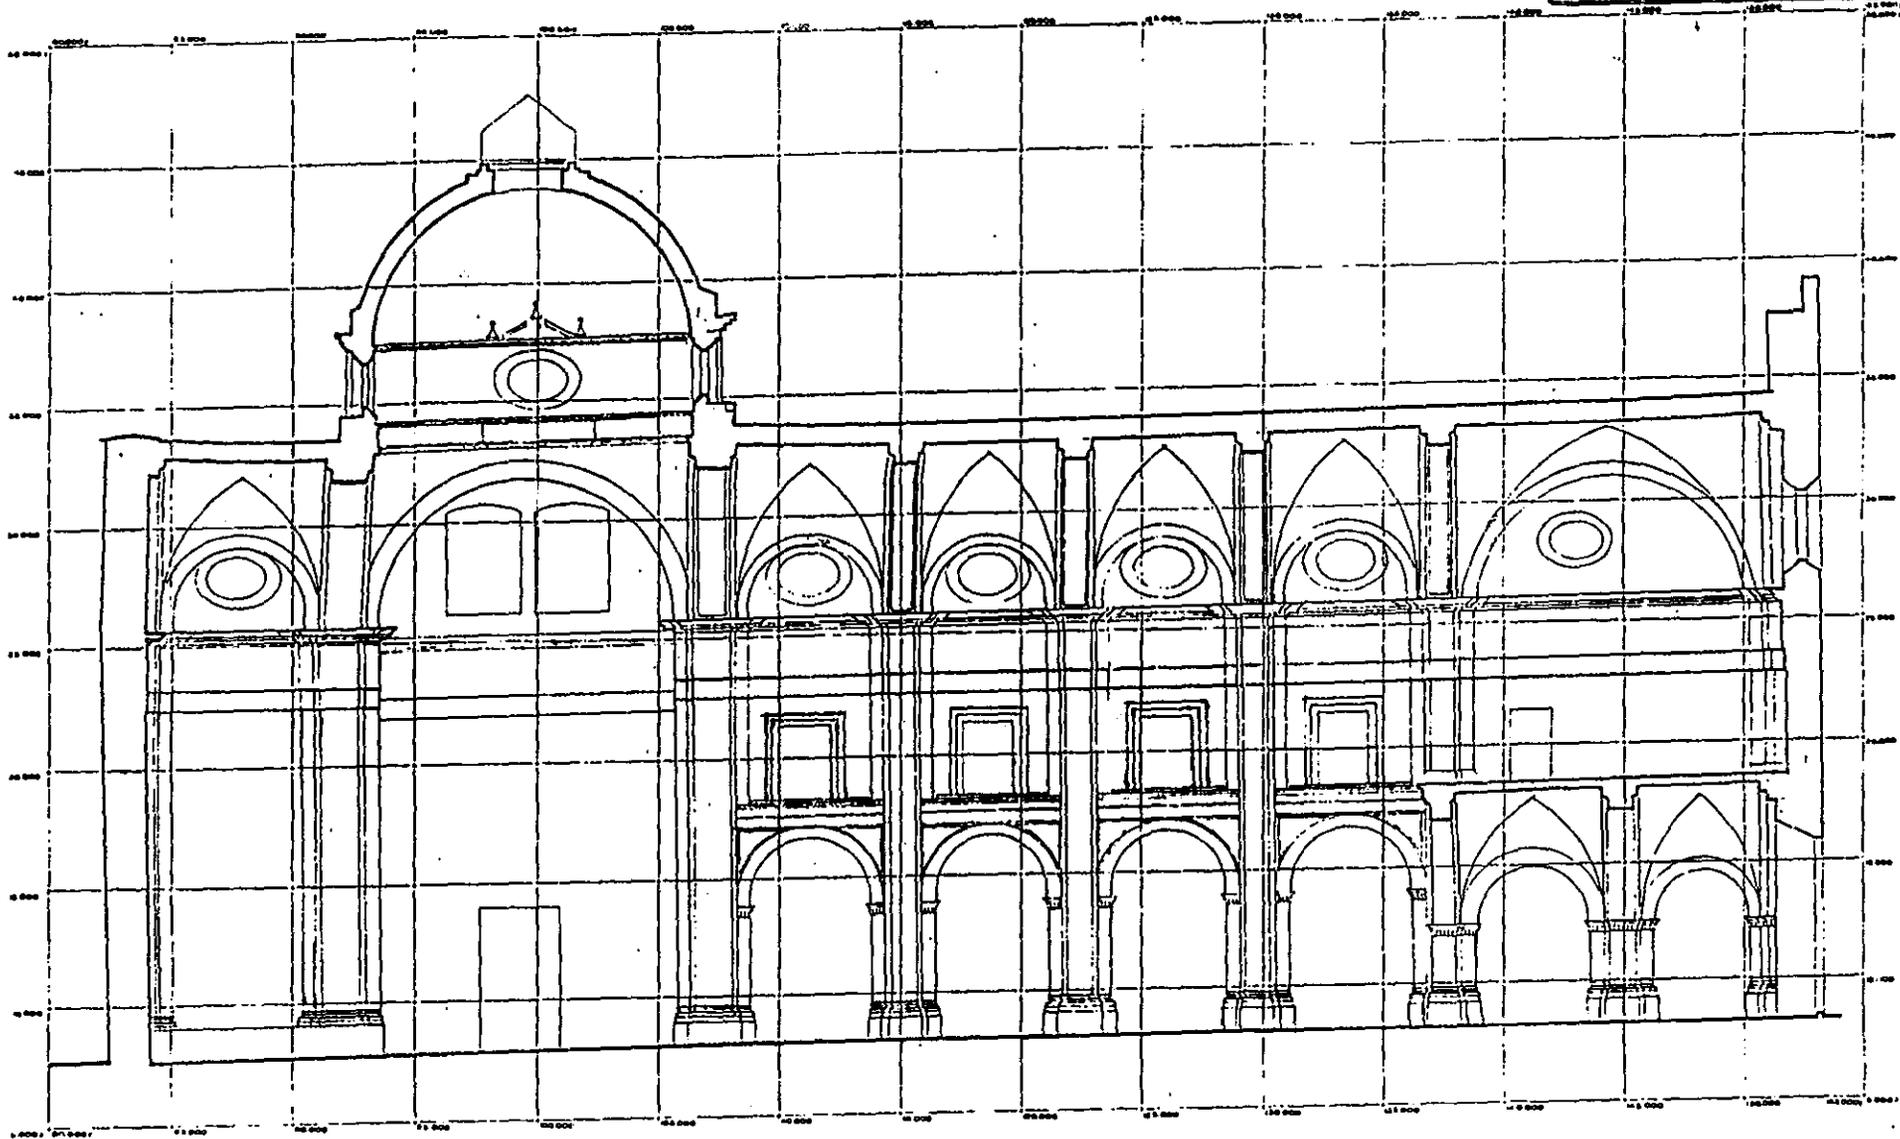
CORTE LONGITUDINAL VISTA HACIA EL PONIENTE
