**VULNERABILIDAD DEL PATRIMONIO MONUMENTAL
EN EL CENTRO HISTORICO DE LA CIUDAD DE
MEXICO.**

ANALISIS DEL ASPECTO ESTRUCTURAL DE
DOS EDIFICIOS MONUMENTALES EN EL
CENTRO HISTORICO, PROYECTADOS POR EL
ARQ. CLAUDIO DE ARCINIEGA - (S. XVI).

DOCTOR EN ARQUITECTURA

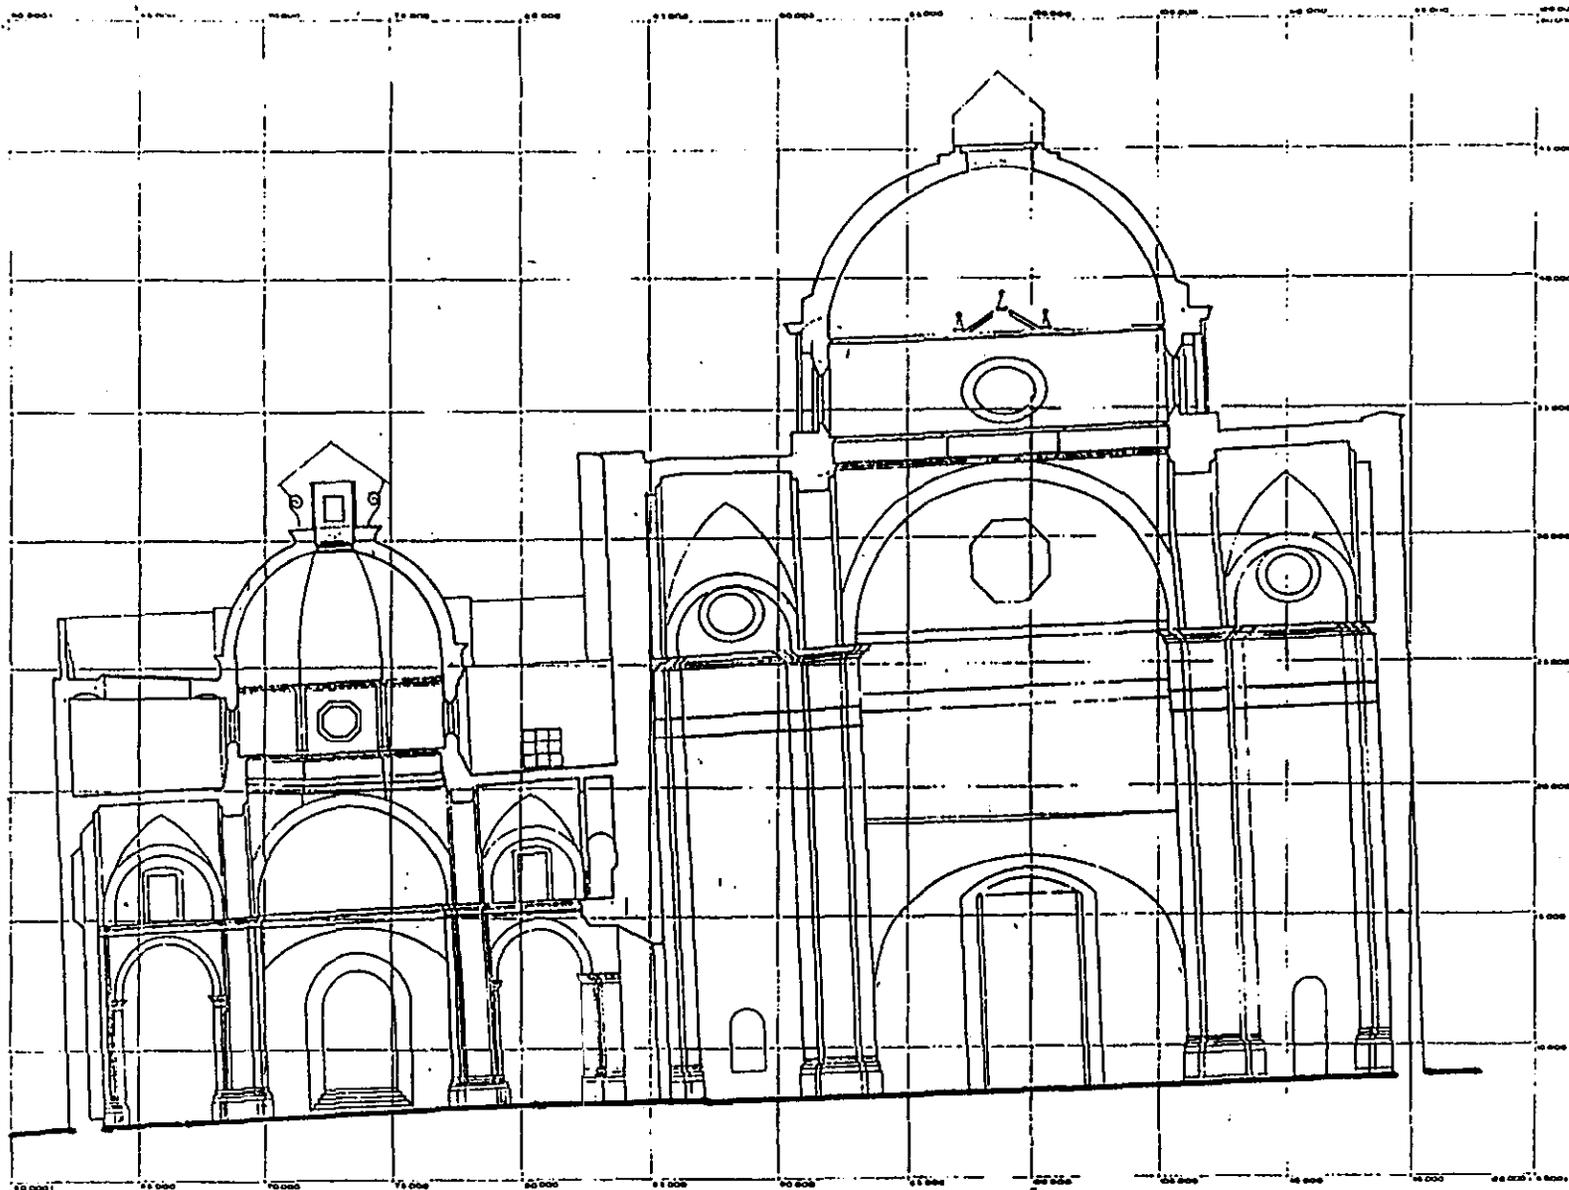
CORTE
EJE 10

TRANSVERSAL
VISTA HACIA EL NORTE

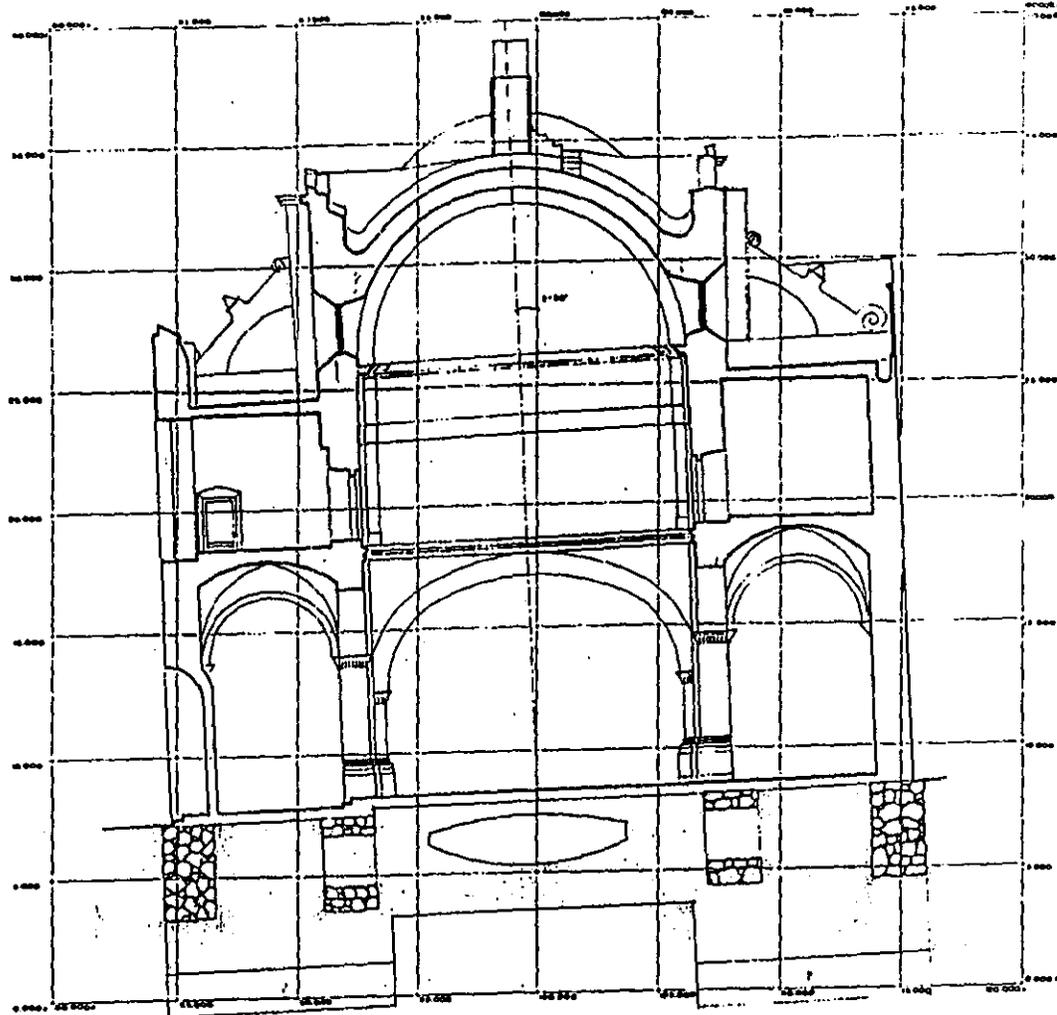
CORTE TRANSVERSAL
 ENTREEJE 3-4 VISTA HACIA EL NORTE

BIBLIOTECA SAN AGUSTIN. LEVANTAMIENTO ARQUITECTONICO CORTE TRANSVERSAL ENTREEJE 3-4 VISTA HACIA EL NORTE	
	ESCALA 1:100	FECHA AÑO 23 1987 AS-14
