UNIVERSIDAD ANAHUAC

DESARROLLO EN EL
CONVENTO DE LA CONCEPCION

T E S I S P R O F E S I O N A L
Q U E P A R A O B T E N E R E L T I T U L O D E
A R Q U I T E C T O
P R E S E N T A
L I B I A M A R T H A S E G U R A W E R N E R

1993

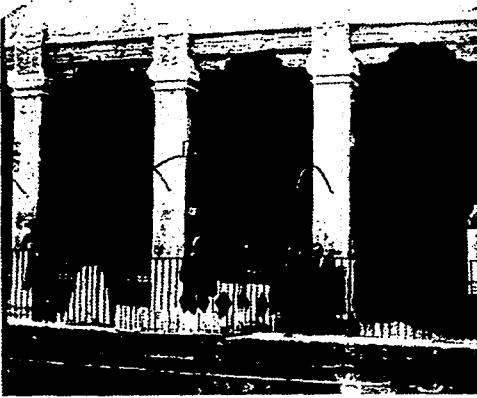
Claustro de la Concepción, planta alta. En la fotografía siguiente se observa esta galería al fondo. Cabe señalar que este claustro conservaba su disposición original en 1861, es decir, las celdas, las capillas y el estanco se hallaban en su espacio y tenían un solo dos lados con galería de columnas, sin arcos.

Claustro localizado en Belisario Domínguez número 5. Fotografía tomada de La Ciudad de los Palacios: crónica de un patrimonio perdido. (G. Tovar y de Teresa)

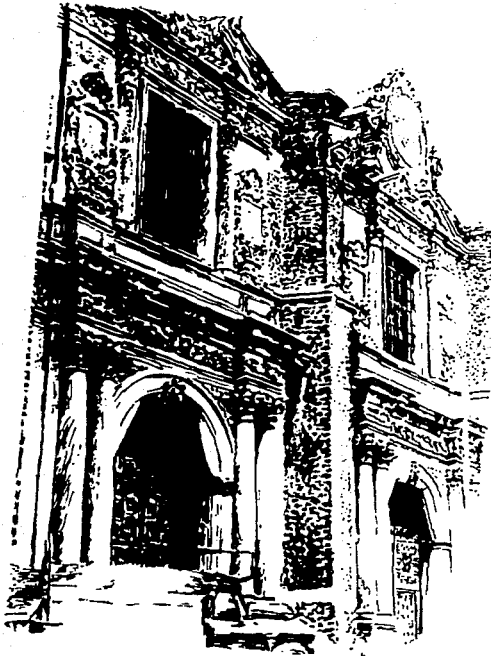
Portadas del Templo de la Concepción.
Fotografía 1987. (L. Segura)

Las dos portadas, similares entre sí, conservan sus hojas originales bajo un arco poligonal enmarcado por un arco de medio punto, en el que sobresale la clave decorada con adornos vegetales. Los accesos están flanqueados por columnas pareadas de orden corintio. En el segundo cuerpo, existe una ventana central con escudos laterales y enmarcada por dos medias muestras que sostienen el entablamento y un frontón triangular cortado por el segundo escudo del rey de España que era patrono del Convento.

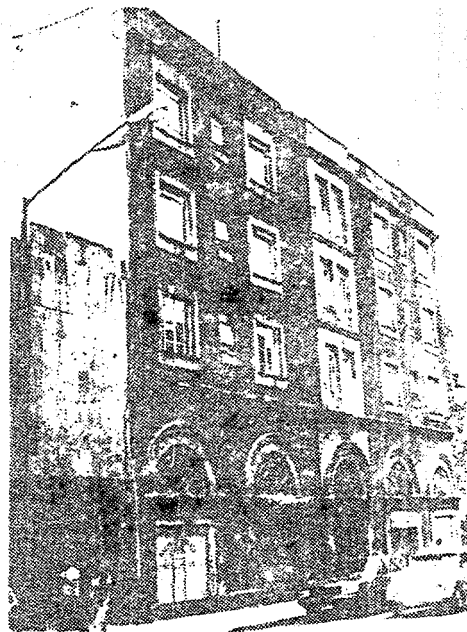
República de Cuba número 12. Fotografía 1987. (L. Segura)

Este edificio de construcción contemporánea cuenta con cuatro niveles y se considera discordante.

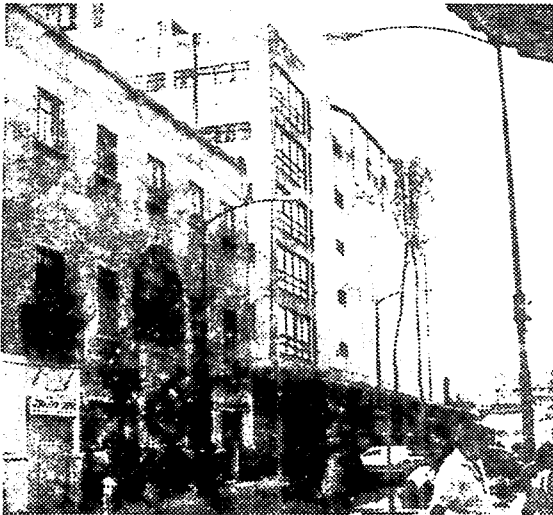
República de Cuba números 7 y 9.
Fotografía 1987. (L. Segura)

La fachada actual data del siglo XIX, recubierta de tezontle y presenta dos niveles. En la planta baja se abren cinco vanos, cuatro de ellos son ventanas con cerramiento de arco rebajado, el quinto es el acceso con cerramiento adintelado.

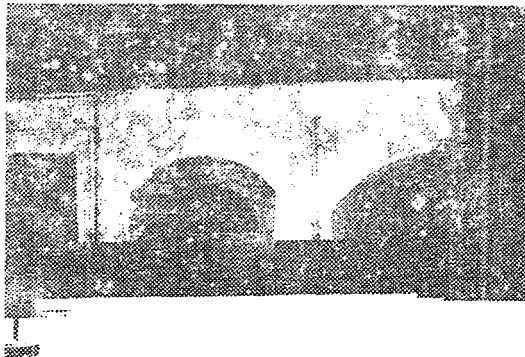
Patio localizado en Bellisario Domínguez
número 5. Fotografía 1987. (L. Segura)

En el interior se encuentran restos de un patio, parte de un claustro, marcos de cantera de puertas y ventanas, parte de las viguerías, contrafuertes, cornisas, monogramas, etc., que pertenecieron al Convento de la Concepción.

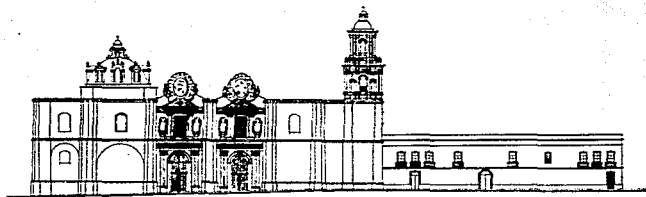
Fachada Norte

Belisario Domínguez

Eje Central
