**REESTRUCTURACION SISMORRESISTENTE DE UN
EDIFICIO EN EL DISTRITO FEDERAL.**

TESIS PROFESIONAL
QUE PARA OBTENER EL TITULO DE
INGENIERO CIVIL
P R E S E N T A :
JUAN JOSE MADERO SANTOSCOY

CENTRAL TELEFÓNICA MAGDALENA ANTES DE LA REESTRUCTURACIÓN

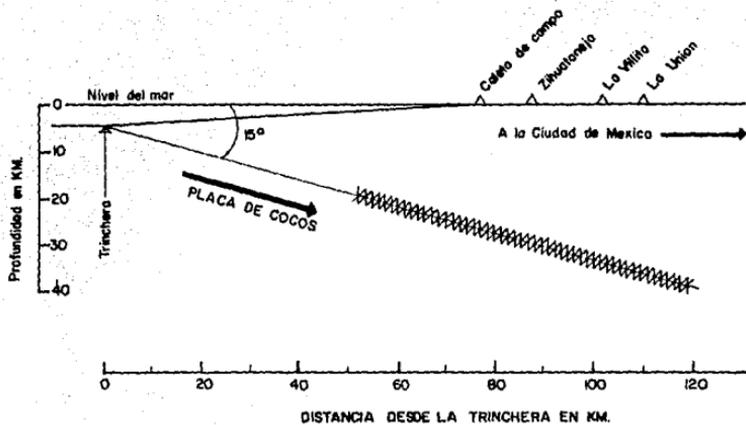
FIG. 1

Corte vertical esquemático de la subducción de la placa de cocos bajo la placa Americana. La línea gruesa corresponde a una zona fracturada.

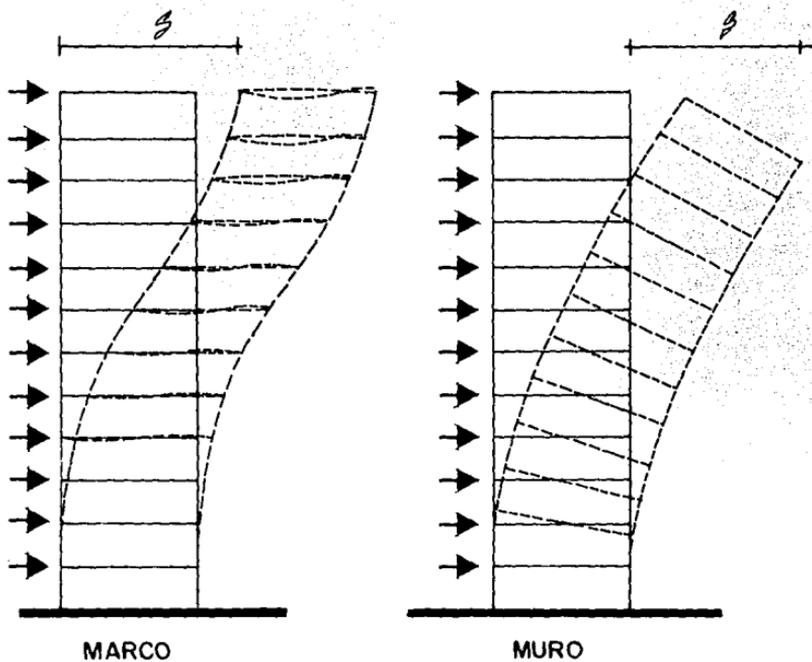
FIG. 4

DEFORMACIONES DE MARCOS Y MUROS, SOMETIDOS A FUERZAS LATERALES (EFECTO P DELTA)

Algunas fallas, sobre todo de construcciones esbeltas, sugieren desplazamientos laterales muy grandes, que ocasionaron aumentos significativos en los momentos flexionantes en la parte inferior del edificio, producidos por las cargas verticales desplazadas lateralmente, es decir, el llamado "Efecto P-Delta" puede haber influido decisivamente en algunos casos.

Efecto P-Delta. El efecto P-Delta parece haber sido un efecto significativo en los daños, y aún en el colapso, de varias estructuras.

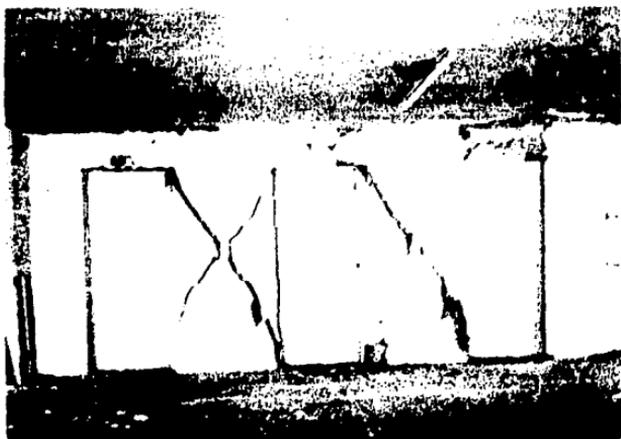
FALLAS EN MUROS.

FALLAS EN MUROS.
(FIG.8)

En buen número de casos los muros de relleno fueron benéficos, y es probable que hayan evitado colapsos, protegiendo a los marcos, aunque ellos mismos se agrietan considerablemente. En otros, en cambio fueron responsables de la falla, ya fuese por tener una disposición muy asimétrica, como en los edificios de esquina, por que la falla de algunos, ocasionase torsiones que no existían originalmente, o porque modificasen mucho las rigideces de unos entrepisos con respecto a las de otros, ocasionando un entrepiso débil; ésta situación es típica de edificios de departamentos con estacionamiento en planta baja y en hoteles con grandes salones en esa planta; la disipación de energía debida a comportamiento inelástico tiene que presentarse casi exclusivamente en el primer piso, pues los muros hacen el resto de la construcción demasiado resistente para fluir; como una consecuencia, la demanda de ductilidad en las columnas del primer entrepiso es excesiva, y ocasiona una falla.

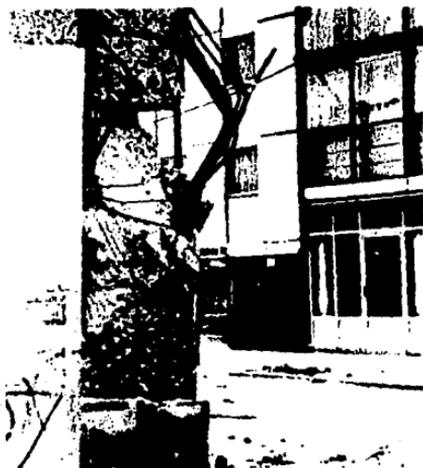
FALLA DE PAQUETE DE VARILLAS EN COLUMNAS.

La mayoría de los problemas graves en edificios con estructura de concreto se debió a la falla de las columnas por compresión excéntrica, tensión diagonal o una combinación de ambas. Parece que el acero de las trabes y de las losas planas no fluyó, de manera que no se presentó el comportamiento dúctil supuesto en el diseño, que se basa en la formación de articulaciones plásticas en las trabes. Las fallas de columnas pueden atribuirse al deterioro del material bajo el gran número de ciclos de carga que ocasionó un temblor de la duración excepcional del de 1985. En muchos casos influyó también en las fallas la escasez de estribos y la concentración excesiva del acero de refuerzo longitudinal, colocado en las esquinas formando paquetes.

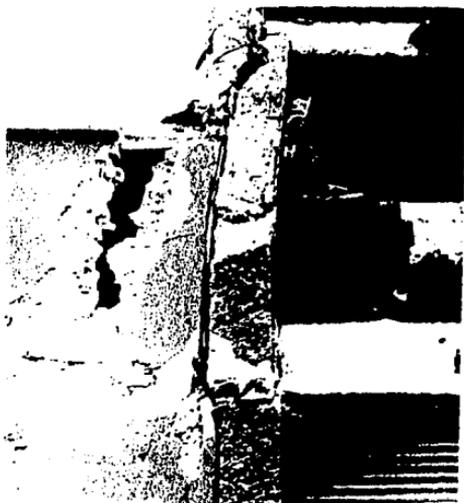
DAÑOS EN COLUMNAS POR GOLPETEO CON VECINOS.
(FIG.9)

DAÑOS EN COLUMNAS POR GOLPETEO CON VECINOS.

Golpeteo entre edificios adyacentes. En algunos casos sólo produjo daños locales menores; en otros ocasionó la falla de una o de las dos construcciones vecinas.

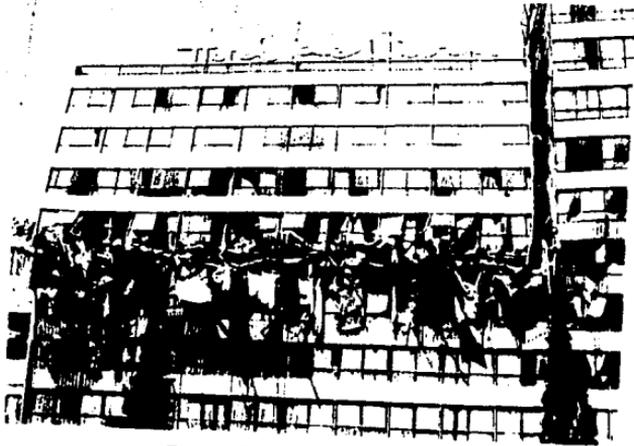
FALLA EN NIVEL INTERMEDIO.

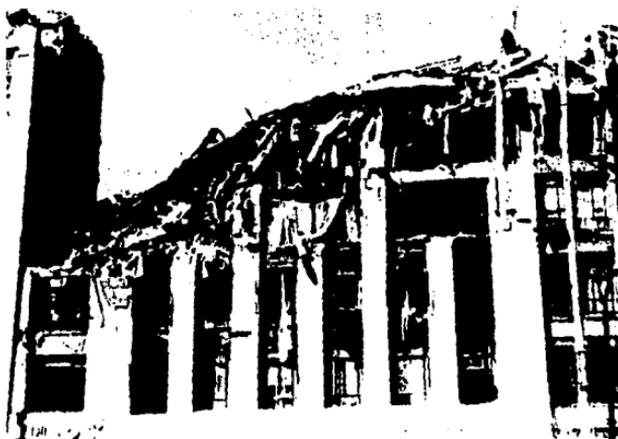
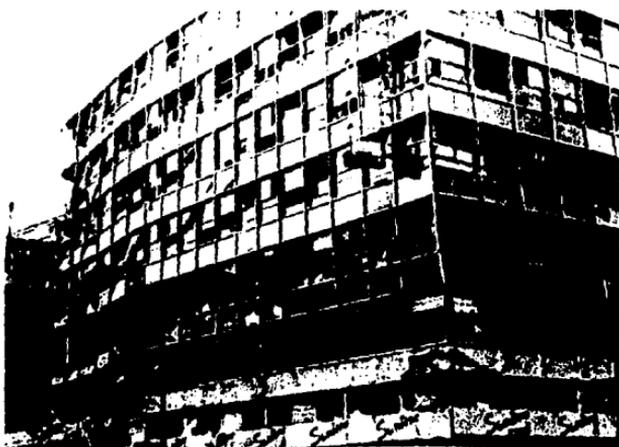
EDIFICIO EN ESQUINA DAÑADO POR EL SISMO.

EDIFICIO EN ESQUINA DAÑADO POR EL SISMO.
(FIG.12)

También puso de manifiesto, en buen número de ocasiones, la importancia de la torsión producida por elementos no estructurales, la que propicio la falla de edificios de esquina con dos muros de lindero, en ángulo recto, y fachadas mucho menos rígidas en los otros dos lados.

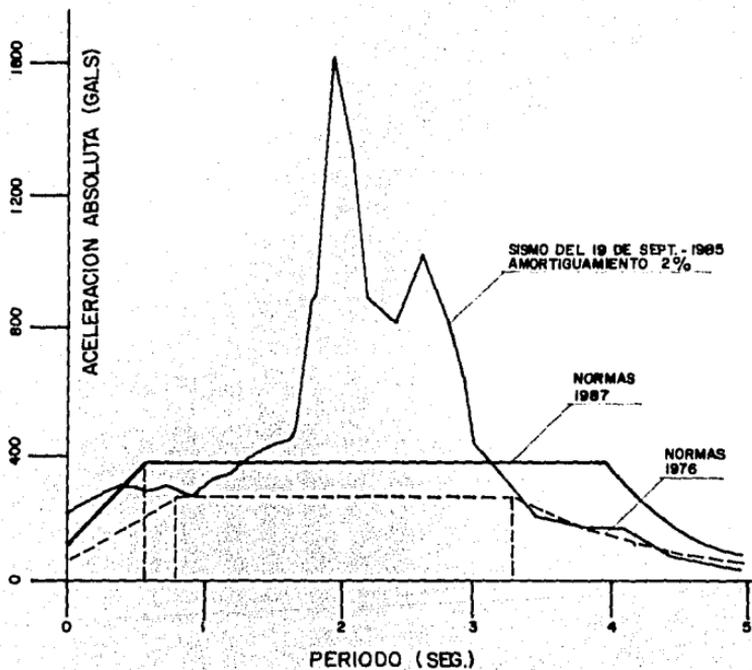
FIG. 18

ESPECTROS COMPARATIVOS

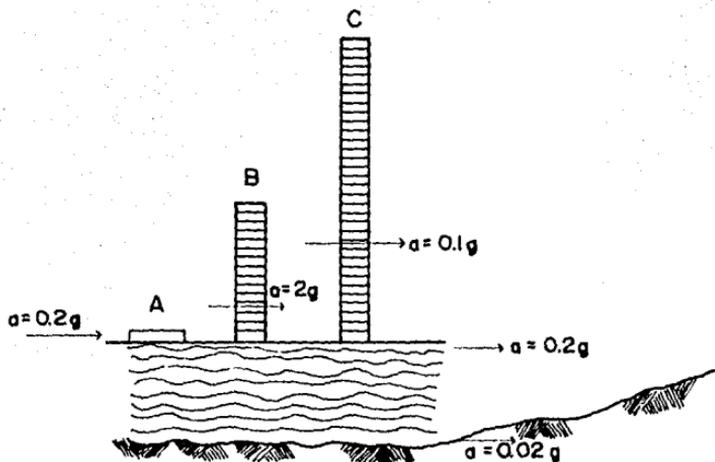
COMPORTAMIENTOS ESTRUCTURALES TIPICOS

- A.- MONUMENTOS COLONIALES, ALCANZAN ACELERACIONES SIMILARES A LAS DEL SUELO
- B.- EDIFICIOS DE MEDIANA ALTURA; AMPLIFICAN LA ACELERACION DEL SUELO
- C.- EDIFICIOS ALTOS; AMINORAN LA ACELERACION DEL SUELO.

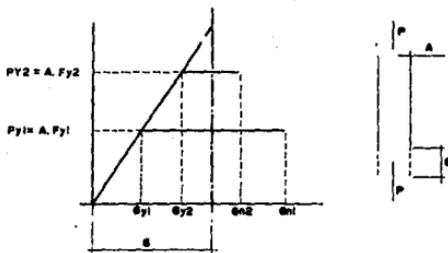
FIG. 20

VARILLA DE ACERO SOMETIDA A CARGAS VARIANTES DE TENSION
 PUEDE SER ACERO ESTRUCTURAL A-36 CON $F_y = 2530 \text{ KG./CM}^2$
 O ALTA RESISTENCIA CON $F_y = 4200 \text{ KG./CM}^2$

AL AUMENTAR LA RESISTENCIA SE ELEVA EL LIMITE DE FLUENCIA EL RANGO ELASTICO ES MAYOR Y LA DEFORMACION INELASTICA REQUERIDA ES MENOR

EL FACTOR DE DUCTILIDAD: $M1 = \frac{e_{n1}}{e_{y1}}$ $M2 = \frac{e_{n2}}{e_{y2}}$

e_n SERA LA MAXIMA DUCTILIDAD DISPONIBLE
 ($e - e_{y1}$) SERA LA DEMANDA DE DUCTILIDAD PARA LA PROBETA 1

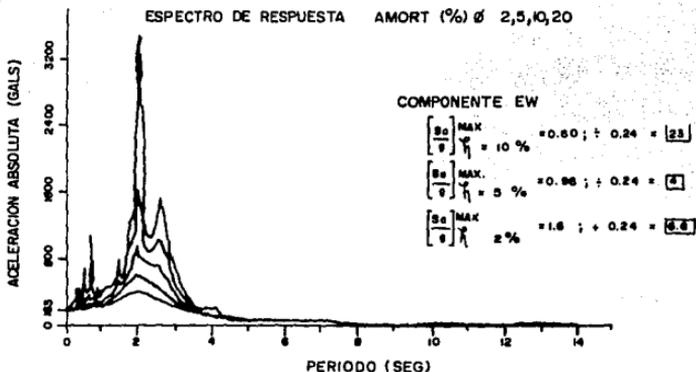
FIG. 21

Espectro de respuesta de aceleracion absoluta. Acelerograma SCT componentes EW.

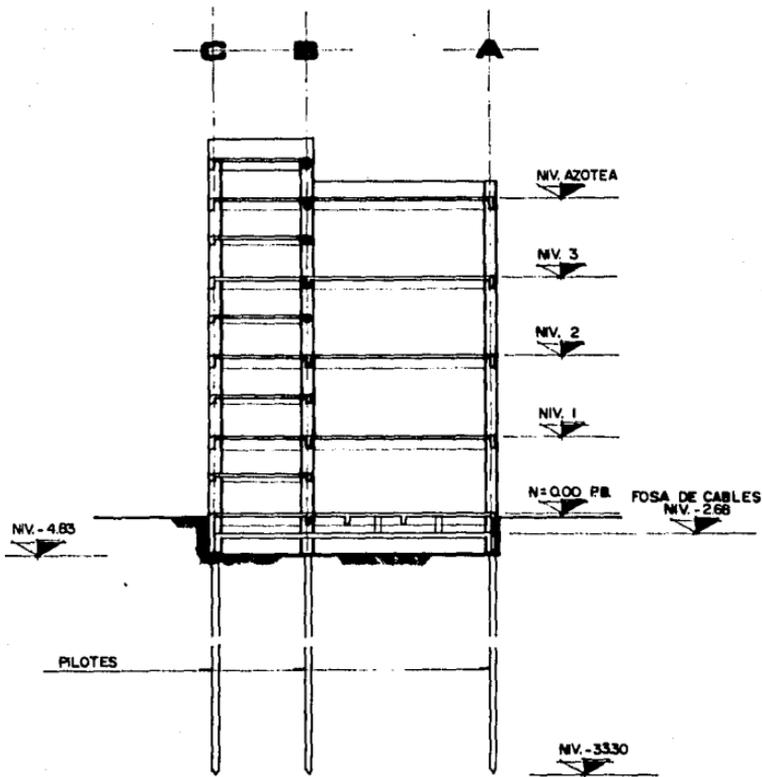
FIG. 22

La cimentación está estructurada a base de un cajón de compensación parcial desplantando a una profundidad de 3.23 M., rigidizado con contratraves en dos direcciones cuyo lecho inferior se localiza a una profundidad de 4.83 M. y complementado con pilotes de fricción de sección cuadrada.

La superestructura está resuelta mediante marcos de concreto ortogonales entre sí recibiendo vigas secundarias; el sistema de piso es una losa maciza que se apoya en los marcos y en las vigas secundarias. (fig. 22)

**CORTE ESQUEMATICO
(CTL. TELEFONICA EXISTENTE)**

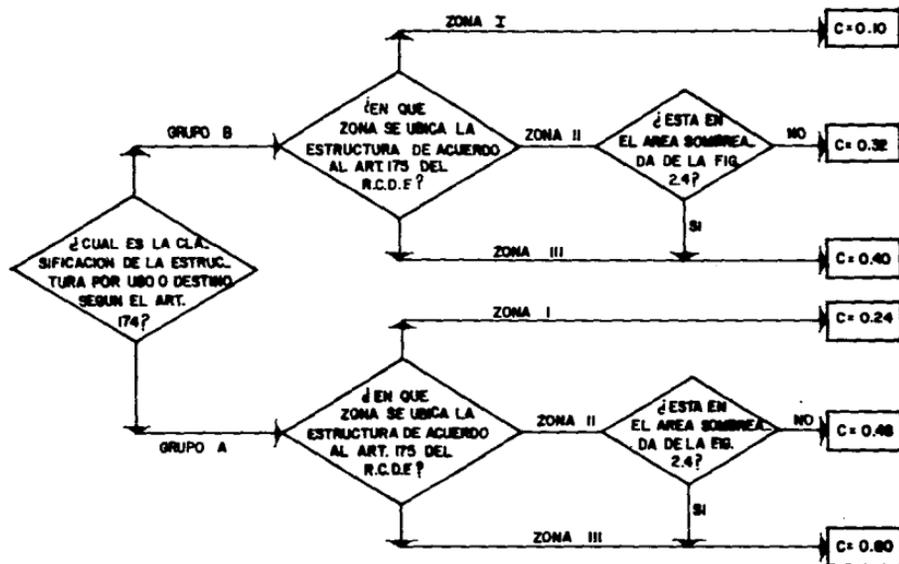
FIG. 23

DIAGRAMA PARA LA SELECCION DEL COEFICIENTE SISMICO

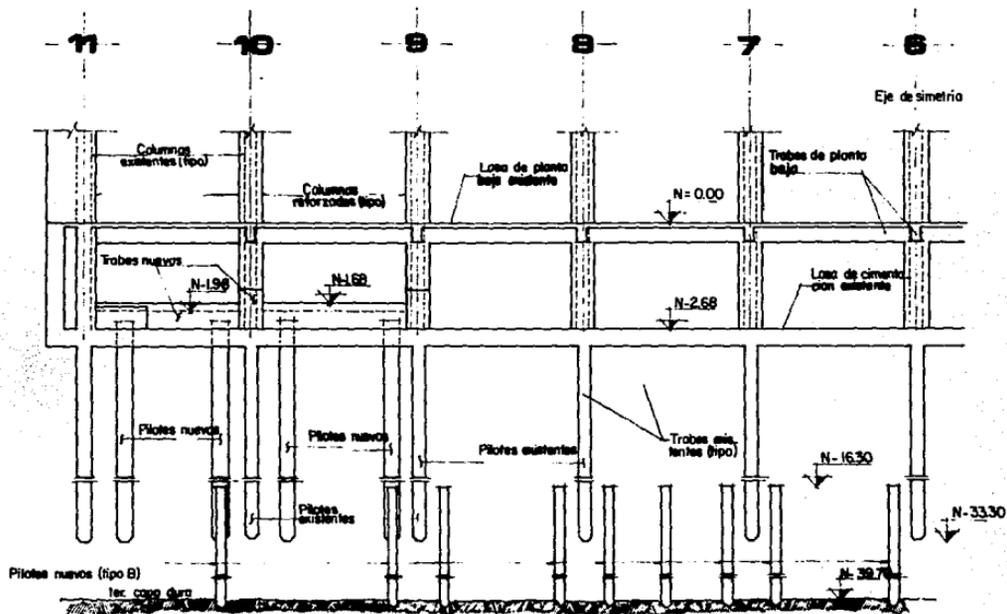
FIG. 26

CIMENTACION REESTRUCTURADA
(CORTE SOBRE EJE B)

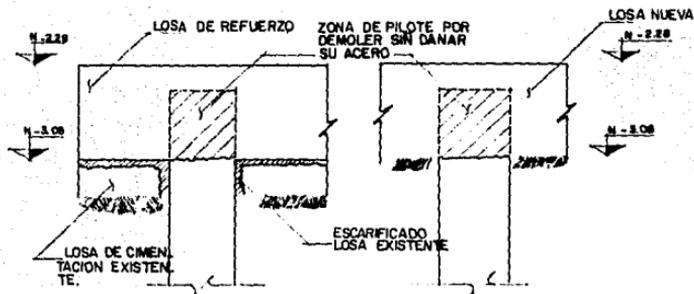
PUNTA DE PILOTE TIPO "B" FIG.27

DETALLE DE ANCLAJE DE PILOTES A LOSA

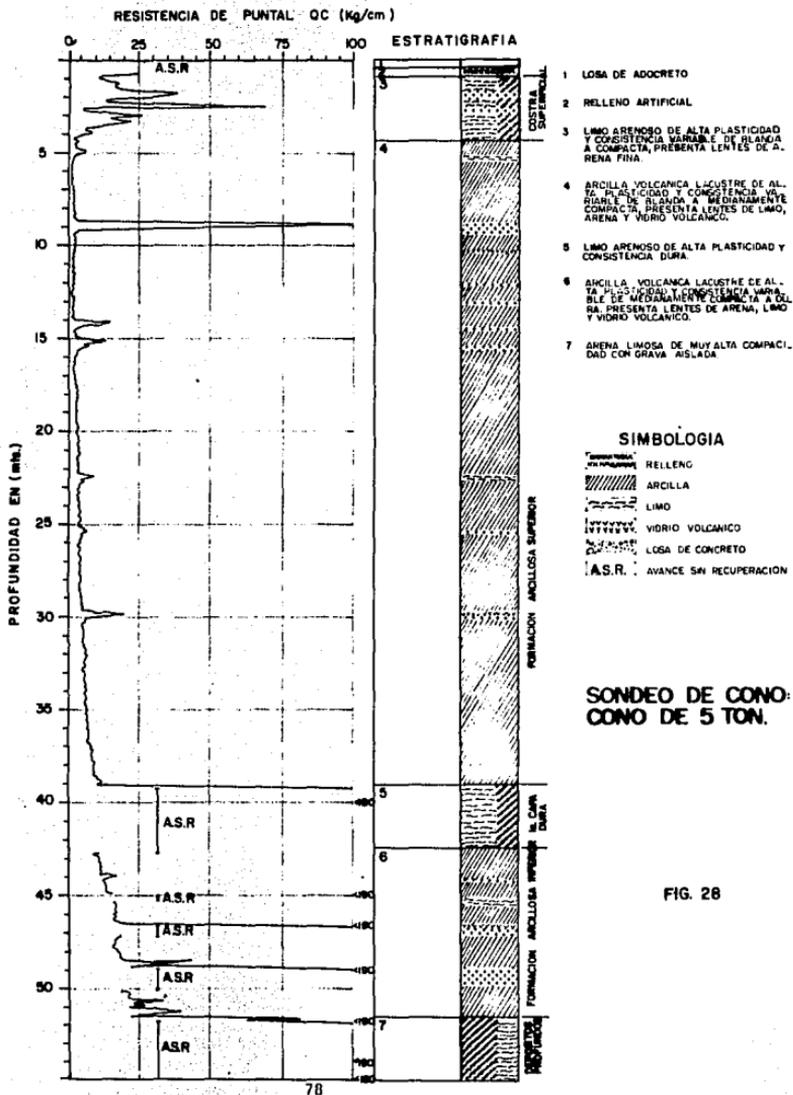
FIG. 28

En la figura 28 se muestra el sondeo de cono eléctrico realizado en el sitio; se eligió esta técnica de exploración por, su habilidad de captar todos los detalles de la estratigrafía y de resistencia al corte. Adicionalmente porque la maniobra de hincado del cono, simula a la de los pilotes, haciendo posible detectar oportunamente las dificultades que se tendrán durante los trabajos de recimentación.

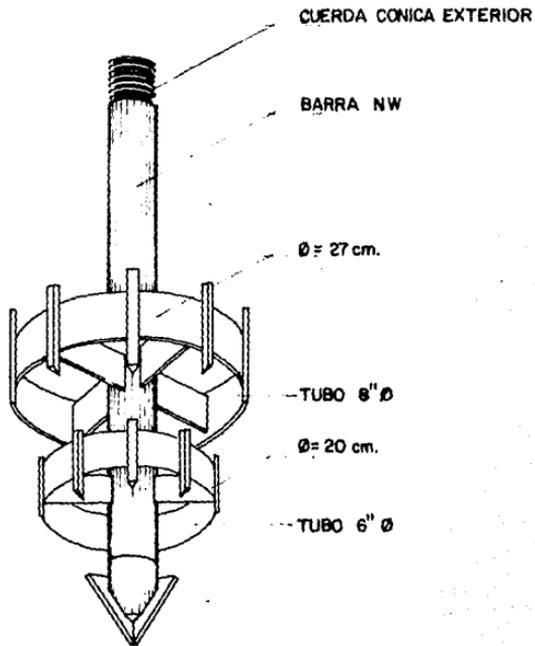
FIG. 30

BROCA BATIDORA

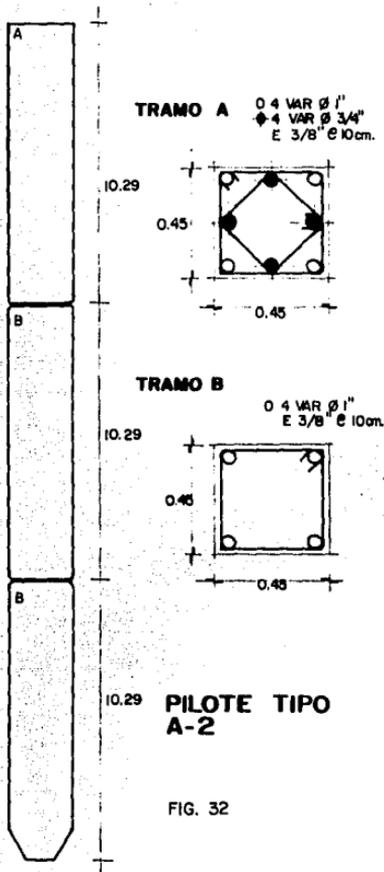
FIG. 32

A continuación presento los diseños de cada uno de los pilotes.(fig. No. 32).

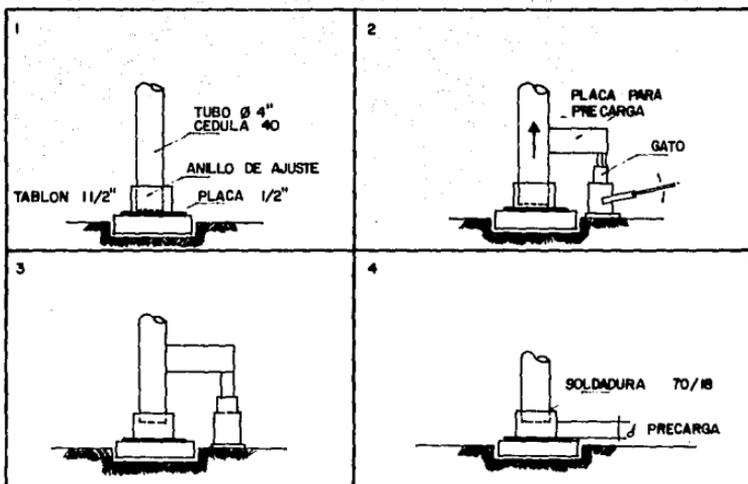
FIG. 35

En esta figura se muestran los cuatro etapas de precarga en el apuntalamiento.

DETALLE DE PROCESO DE PRECARGA PARA PUNTALES

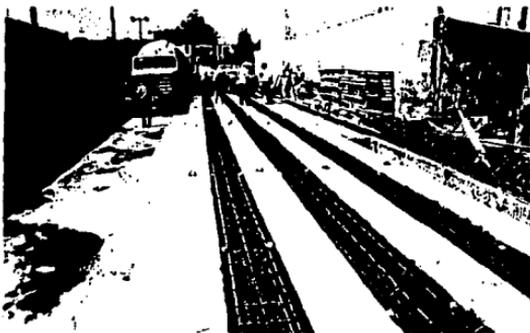
FABRICACION DE PILOTES DE CONCRETO.

HINCADO DE PILOTES EXTERIORES
TIPO A-1

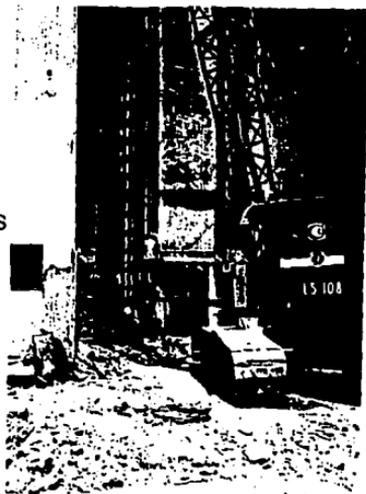
HINCADO DE PILOTES
(SOLDANDO LA JUNTA)

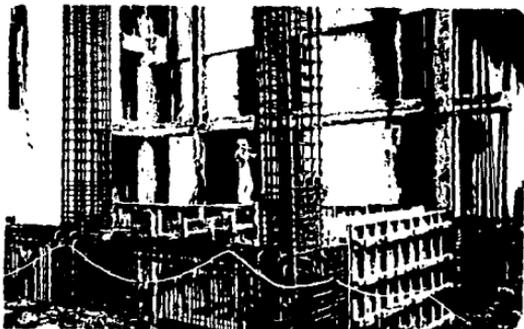
ACERO DE REFUERZO EN CONTRATRABES.

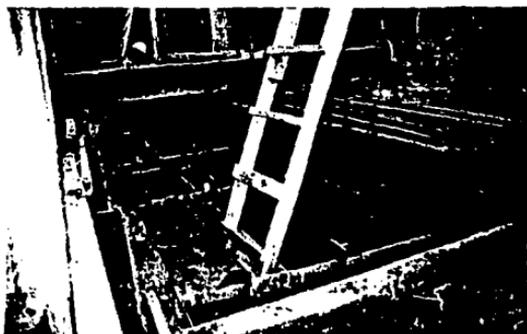
TROQUELAMIENTO METÁLICO EN CIMENTACIÓN.

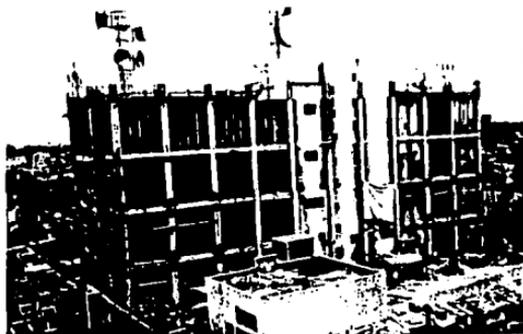
COLUMNAS REESTRUCTURADAS. MONTAJE DE CONTRAVENTEO METÁLICO.

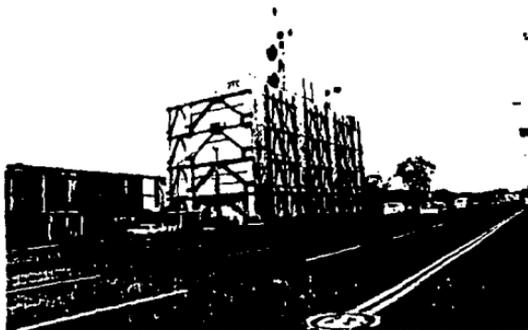
CENTRAL MAGDALENA OBRA TERMINADA.
