UNIVERSIDAD NACIONAL AUTONOMA DE MEXICO  
FACULTAD DE ARQUITECTURA  
DIVISION DE ESTUDIOS DE POSGRADO  
MAESTRIA EN ARQUITECTURA  
(Inv. y Paccencia Urbanismo)

DISCURSO SOCIAL, ARQUITECTURA Y REPRESION:  
SU CORRESPONDENCIA EN UNIDADES GERONTOLOGICAS  
ESTUDIO DE CASO SOBRE LA UNIDAD  
"DR. JOSE DOLORES BEAUJON" DE CORO, ESTADO FALCON.  
VENEZUELA

Alumna:  
Blanca De Lima Urdaneta

México. DF. 1995

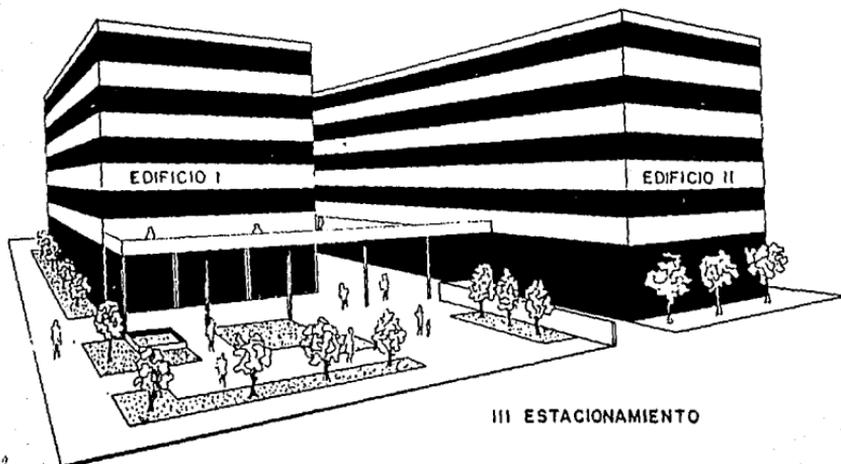
FIGURA N° 1

UNIDAD GERONTOLÓGICA  
TIPO "A" URBANA

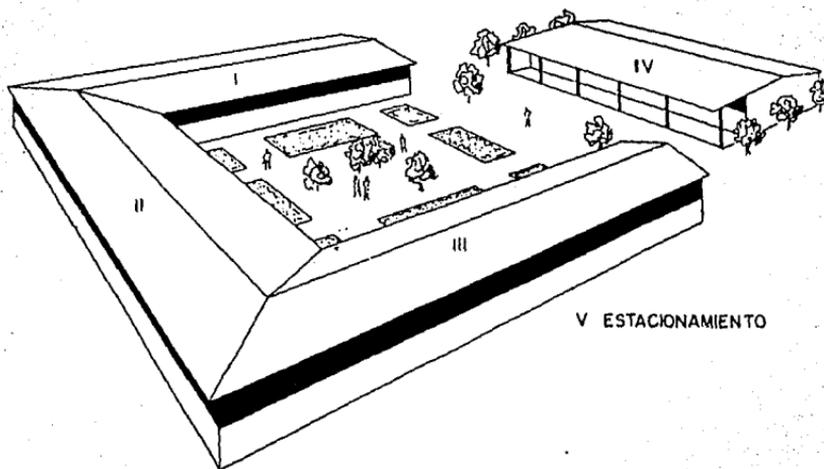
**FIGURA N° 2**

**UNIDAD GERONTOLÓGICA  
TIPO "A" SUB-URBANA**

- I. RESIDENCIAS PARANTES SANOS
- II. DIRECCION - ADMINISTRACION - CONSULTA EXTERNA  
USOS MULTIPLES
- III. RESIDENCIAS ENFERMOS
- IV. COMEDOR - COCINA - DEPOSITO
- V. ESTACIONAMIENTO

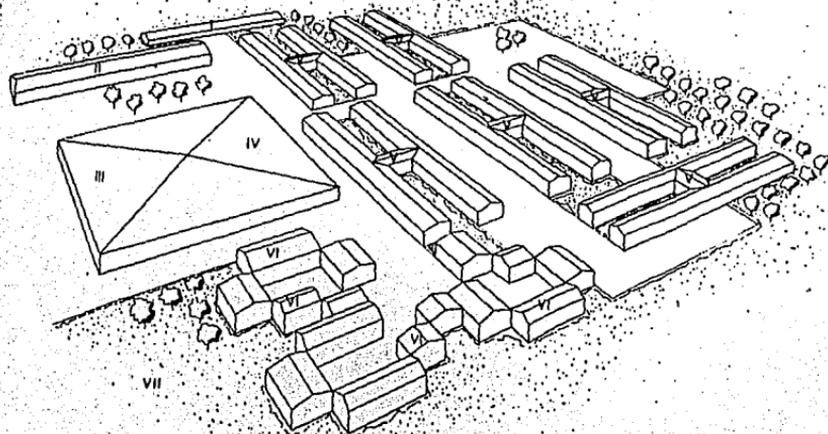
**FIGURA N° 3**

**UNIDAD GERONTOLÓGICA  
TIPO "A" RURAL**

- I. RESIDENCIAS ENFERMOS
- II. COMEDOR - COCINA - DEPÓSITOS
- III. ADMINISTRACIÓN - CONSULTA EXTERNA
- IV. USOS MÚLTIPLES
- V. RESIDENCIAS BAÑOS
- VI. RESIDENCIAS PASANTES
- VII. ESTACIONAMIENTO

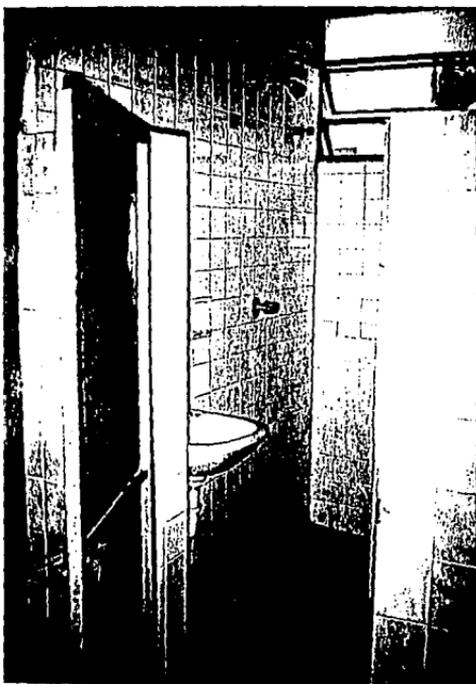
**7. Baño cabaña. Area de ducha y lavamanos. Obsérvese la barrera arquitectónica que separa ambos elementos.**

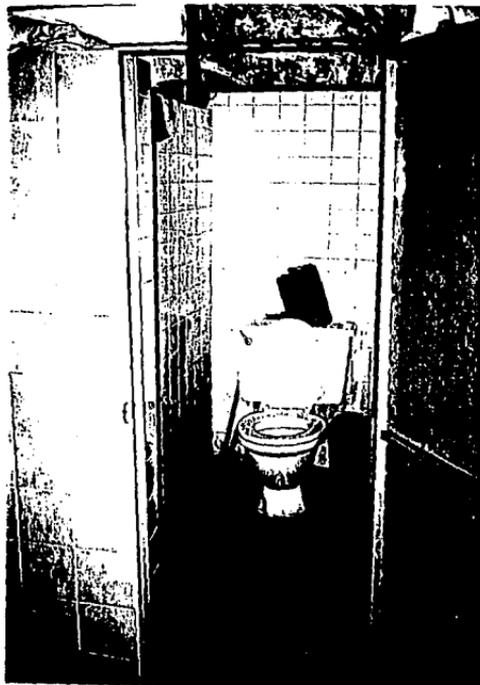
8. Baño de cabañas. Area de inodoro. Se advierte la estrechez del vano de ingreso (59 cms.)

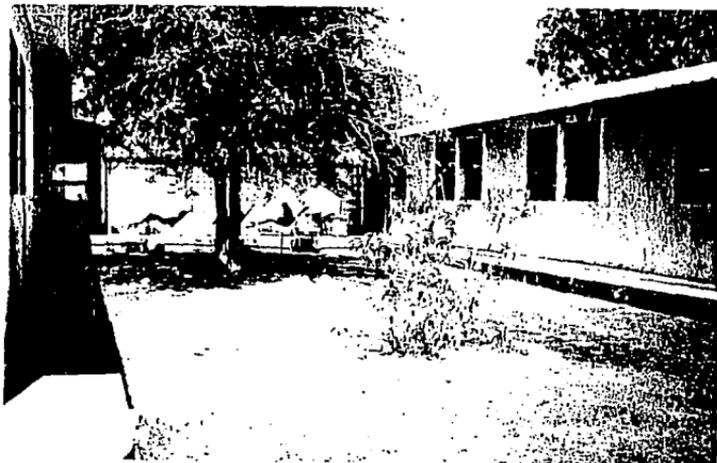
10. Bloque de inválidos varones. Vista del patio central con acentuada deforestación. Al fondo, anclanos acostados en el segmento de unión de las paralelas.

En general, los ancianos de estos bloques aunan a su problema locomotriz algún deterioro mental acentuado. Si alguna posibilidad hubo de rehabilitación ésta se ha perdido. Permanecen durante el día a lo largo de los corredores techados que existen en ambas paralelas, acostados en sillas extensibles, en posición fetal o semi fetal, o en silla de ruedas. (Foto 10)

Contradictoriamente, se ha permitido la progresiva deforestación de esta red vegetal, particularmente los grandes árboles, lo cual ha disminuido el aislamiento sónico mientras se ha incrementado progresivamente el tráfico en las dos arterias viales que colindan con la Unidad, con el consiguiente aumento de la emanación de gases por combustión de motores y peligro para el peatón en una zona deficientemente identificada. (Fotos 10, 14 y 31)

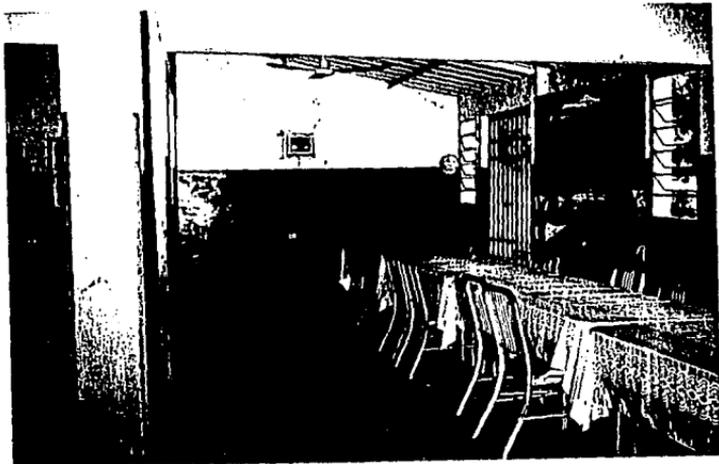
12. Comedor-salón de usos múltiples. Se advierte la escasa y aleatoria decoración del ambiente. Al fondo, adosado a la pared y con enrejado de seguridad, el televisor.

Al respecto del comedor para ancianos ya se mencionó que no existe como área separada. En la decoración de este salón no se advierte una intencionalidad, un objetivo. Los objetos: cuadros, afiches y mascarones folklóricos -en algunos de los cuales se evidencia deterioro-, están colocados en forma aleatoria, sin conexión alguna con las actividades que allí se realizan. (Foto 12)

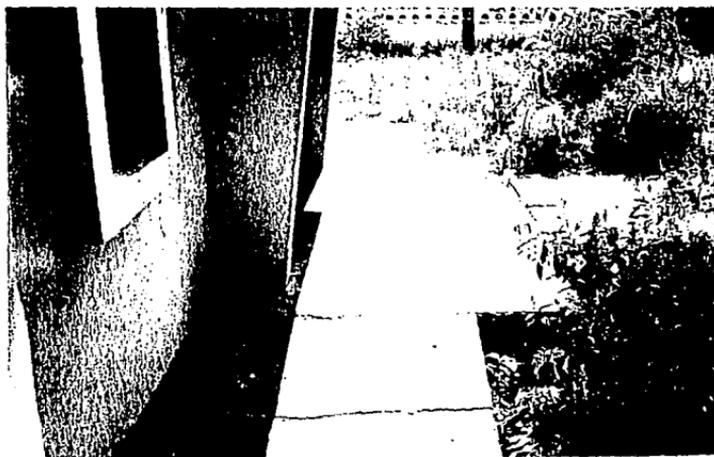
20. Capilla. Rampa de acceso a la puerta principal. Superficie libre para movimiento, aproximación y maniobra: 60 cms.

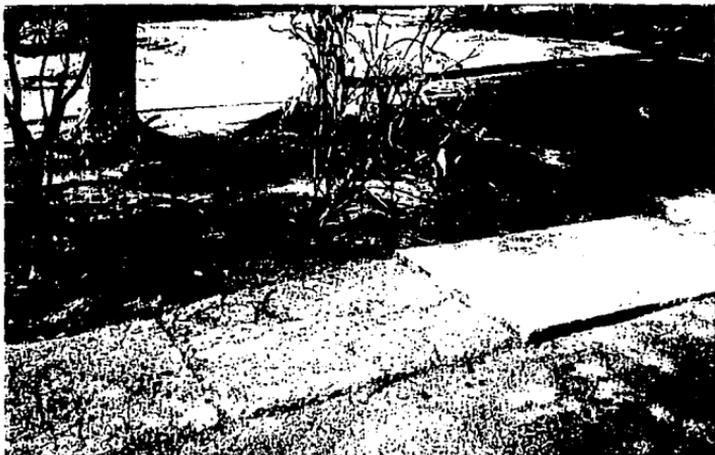
21. Andador deteriorado en acceso a cabaña de anclanas.

Los materiales empleados para este ambiente son, esencialmente, cemento pulido en los corredores y cemento rústico en los andadores de las áreas verdes. Se observa deterioro en estos debido al intemperismo y a la penetración de las raíces de los árboles, que ocasiona levantamiento y fractura de las losas de cemento; y rotura del alcantarillado. (Fotos 21 y 22)

encuentro entre éstas, la mayoría de las cuales están alejadas del ambiente colectivo. El estado de estos andadores es de deterioro, con fuertes roturas y desniveles producidos por las ralces y factores de intemperismo. (Fotos 21, 22 y 37)

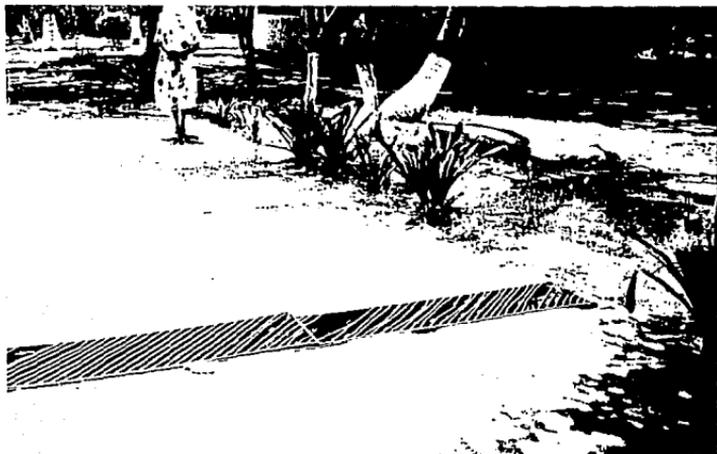
22. Zona de andadores. Alcantarillado con roturas.

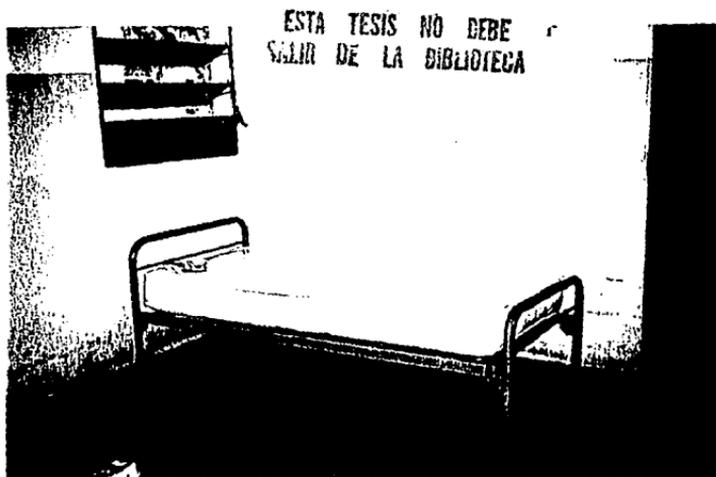
23. Mobiliario del bloque de Inválidas. La pertenencia está dada por las pantuflas colocadas sobre el colchón. Obsérvese el deterioro en paredes y piso, el tipo de cama y la ausencia de mecanismos de control de iluminación y timbres a la altura del anclano.

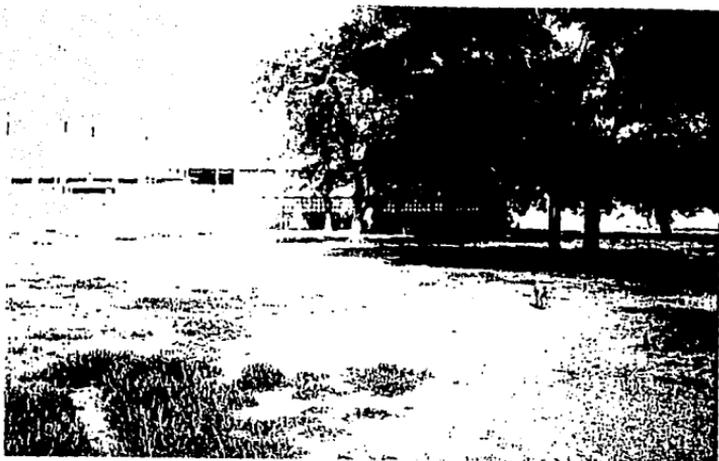
31. Deforestación en la esquina sur-occidental de la UGG, generada para la construcción, nunca realizada, de un estacionamiento interior. Por la entrada lateral, cercana a esta zona, se introducen animales callejeros, como el que se observa.

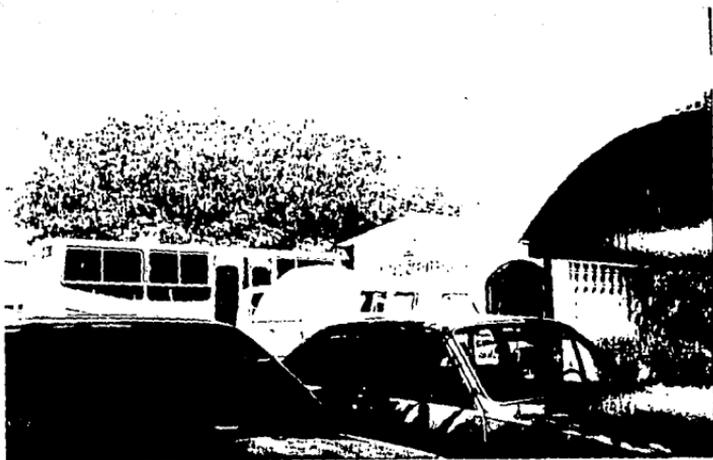
35. Estacionamiento interior invadiendo zona peatonal y obstruyendo identificación y accesos principales.

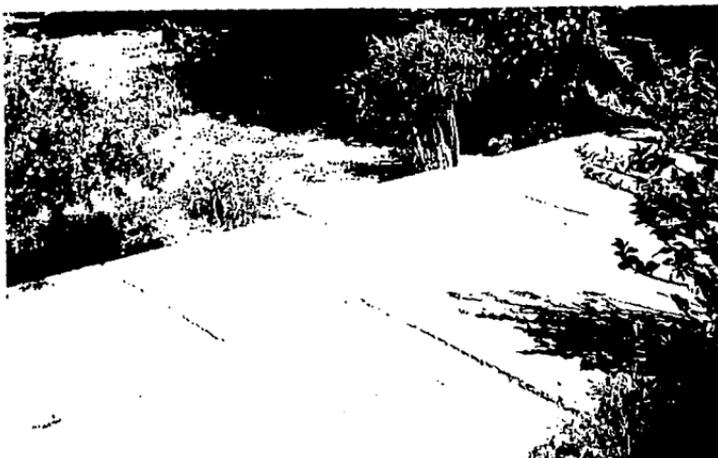
37. Andador de acceso a la capilla, con fuertes roturas y desniveles.

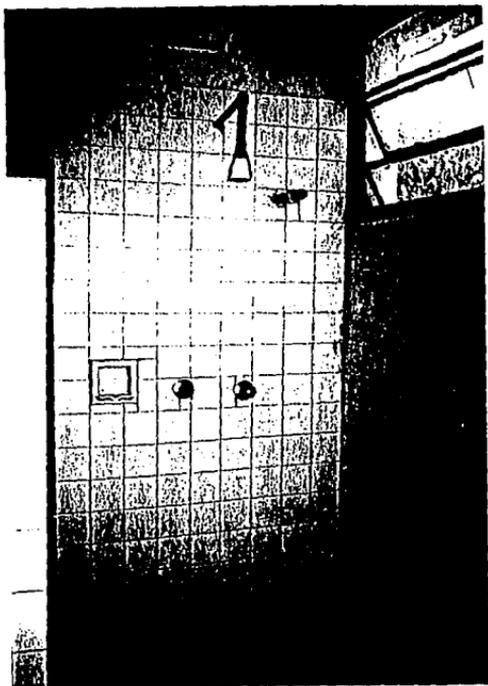
**42. Baño bloque de inválidas. Área de ducha. Obsérvese la total ausencia de dispositivos especiales para discapacitados.**

La condición de los baños es particularmente crítica. Con precaria privacidad, no tienen servicio de agua caliente, llaves mezcladoras ni termostato. No hay asiento fijo en la zona de duchas. Las sillas sanitarias -con alto grado de deterioro- no son adaptables al inodoro, y se usan tanto para la ducha como para evacuación. El inodoro carece de barras laterales fijas o sostenes frontales. La escasez de mobiliario obliga a que los ancianos más enfermos realicen todas sus actividades entre la silla sanitaria y la cama. Los malos olores y el aspecto general comprometen la calidad de su higiene. (Fotos 42, 43 y 44)

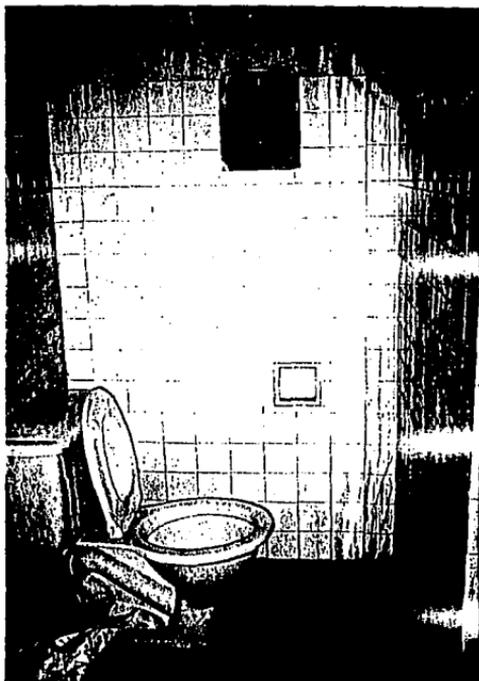
43. Baño bloque de inválidas. Área do Inodoro. Obsérvase la total ausencia de dispositivos especiales para discapacitados.

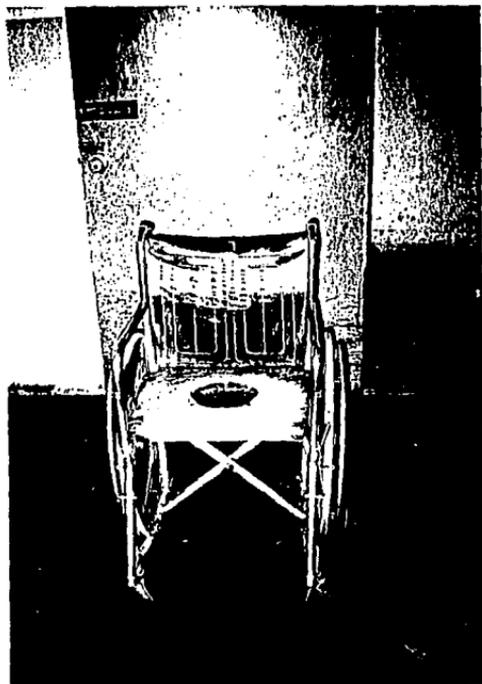
**44. Silla sanitaria. Obsérvese el deterioro general tanto del mueble como de pisos, puerta y paredes del inmueble (bloque de inválidas). En la puerta, mecanismos de cierre exterior empleados en la noche. Al fondo, piso antideslizante del segmento de unión.**

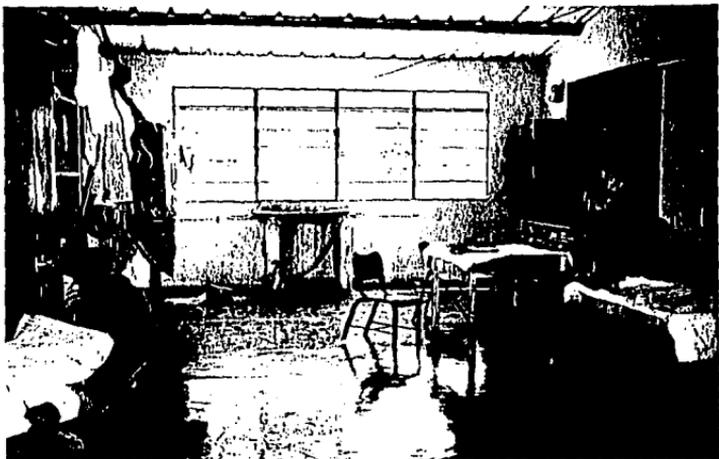
52. Bloque 3 de Instalaciones Centrales: lavado-planchado. Se advierte la zona húmeda (batea), no incluida en el plano original. La zona de planchado con mobiliario parcialmente improvisado; la separación por muebles de la zona de lavadoras y parte de los tendederos que la han invadido.
