UNIVERSIDAD NACIONAL AUTÓNOMA DE MEXICO

Facultad de Arquitectura

MUSEO NACIONAL DE LA FOTOGRAFIA

T E S I S

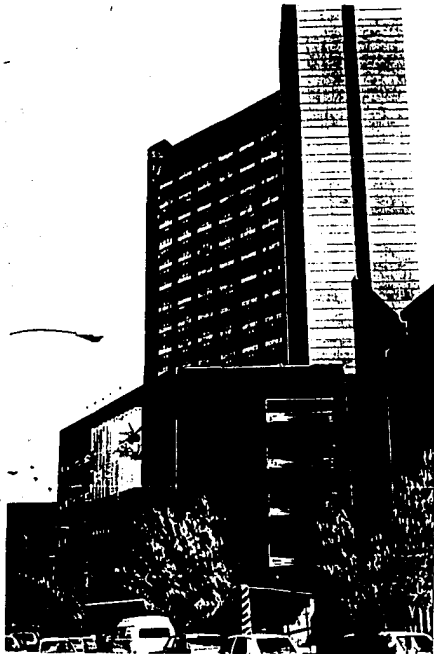
CENTRO CULTURAL ARTE CONTEMPORANEO. Ubicado en la esquina de las
calles de Campos Eliseos y Jorge Eliot.

El Centro Cultural esta instalado en el edificio que albergo al Centro de Informacion del Campeonato Mundial de Futbol 86, mismo que fue diseñado por los arquitectos mexicanos Sordo Madaleno y asociados.

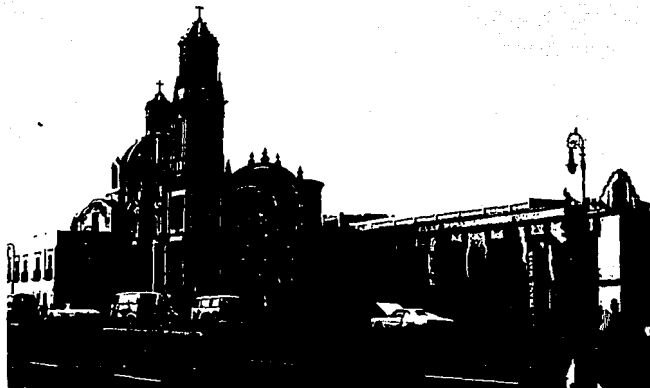
Despues de haber sido construido este edificio en 1586 para albergar un hospital, en 1937 se declara monumento nacional y en 1969 se instala en el un museo y mercado de artesanias, finalmente en 1980 se otorga al Fideicomiso Cultural Franz Mayer la concesión para establecer en el un museo de arte. El museo presenta la coleccion que reunió durante su vida el

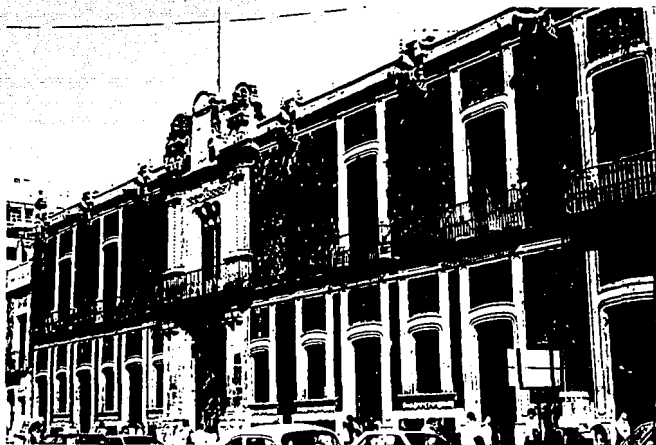
MUSEO DE LA CIUDAD DE MEXICO. Ubicado en la Avenida Pino Suarez No. 8 en el Centro Historico.

Es una adaptación de lo que antes fue el Palacio de los Condes de Santiago de Calimaya y una vecindad. Formado por una composición asimétrica en la fachada, debido a la ubicación del acceso; cuenta con elementos verticales clásicos de su arquitectura colonial, respondiendo a su contexto urbano. La proporción del vano y el macizo sigue una

composición rítmica y en la planta alta predomina el macizo sobre el vano siendo éste último acentuado por balcones.

En planta el museo tiene una composición simétrica formada por un eje principal, en el extremo de éste se encuentra el acceso sin tener relación simétrica con los dos atrios existentes, los cuales tienen diferentes dimensiones.

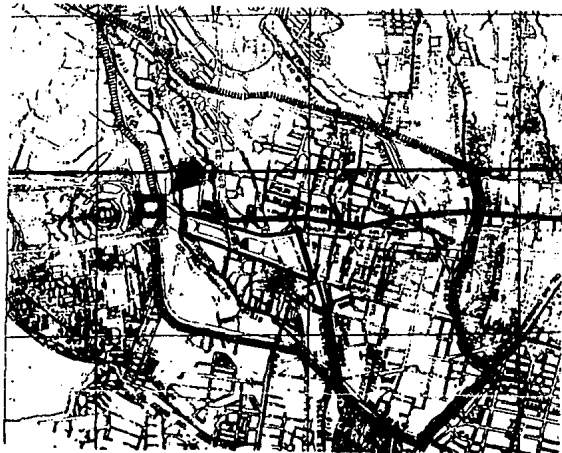
Terreno propuesto para base de taxis colectivos.

Como resultado del análisis que se hizo se pudo observar que la ubicación de los taxis colectivos en este terreno no afectaría en gran medida la fluencia vehicular; también se tomó en cuenta la propuesta que existe en el plan maestro de COVITUR de ubicar una estación en la Avenida Rey Cuauhtémoc v Avenida Revolución quedando de esta manera cercana a la base de taxis colectivos propuesta. De esta forma el lugar conserva su característica de zona de transbordo.

Las características que se modificara es el paradero de las diferentes rutas del sistema de transporte colectivo ubicadas actualmente en este sitio; la propuesta es reubicar las unidades de taxis colectivos al terreno que se indica en el plano siguiente:
