UNIVERSIDAD LA SALLE
ESCUELA DE ARQUITECTURA
INCORPORADA A LA U. N. A. M.

'MUSEO Y ARCHIVO HISTORICO'

TESIS PROFESIONAL
QUE PARA OBTENER EL TITULO DE
ARQUITECTO

PRESENTA:
GUERRERO CASTRO ROSSANA

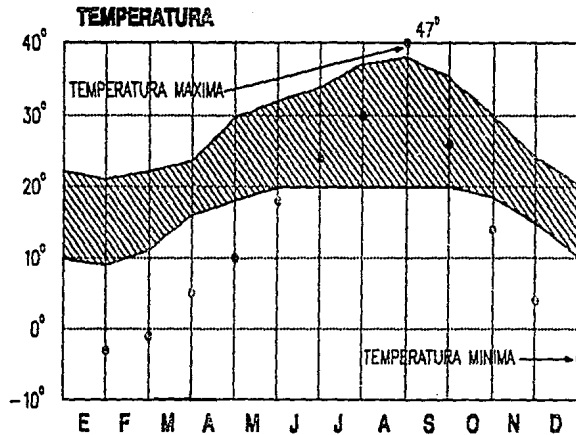
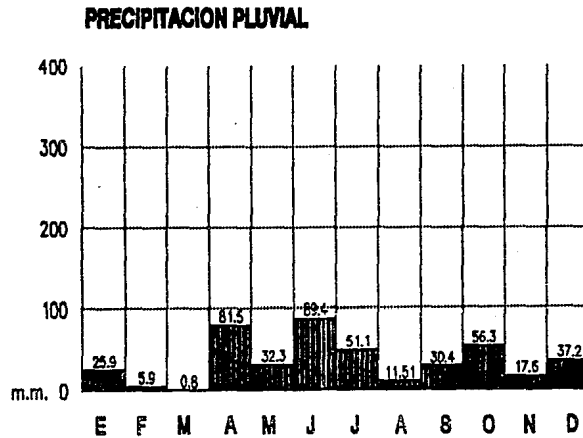
PRECIPITACIONES PLUVIALES, ANUALES.

ANUAL 409.51 mm

Analizando las gráficas, podemos observar que la temporada de lluvias de tipo general, se presenta desde los primeros días de Junio hasta los últimos de Octubre, teniendo interrupciones secas en Julio y Agosto, por lo que llaman la "canícula" época más calurosa del año.

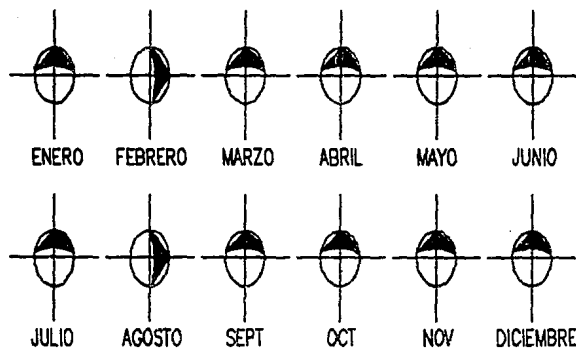
Los vientos dominantes en ésta zona van de Norte a Este y de Norte a Sureste, variando en precencia de ciclones siendo siempre vientos del norte.

Por ello podemos concluir que la posición adecuada de cualquier cuerpo arquitectónico para aprovechar la ventilación natural es este-oeste, debido a que los vientos vienen del norte.

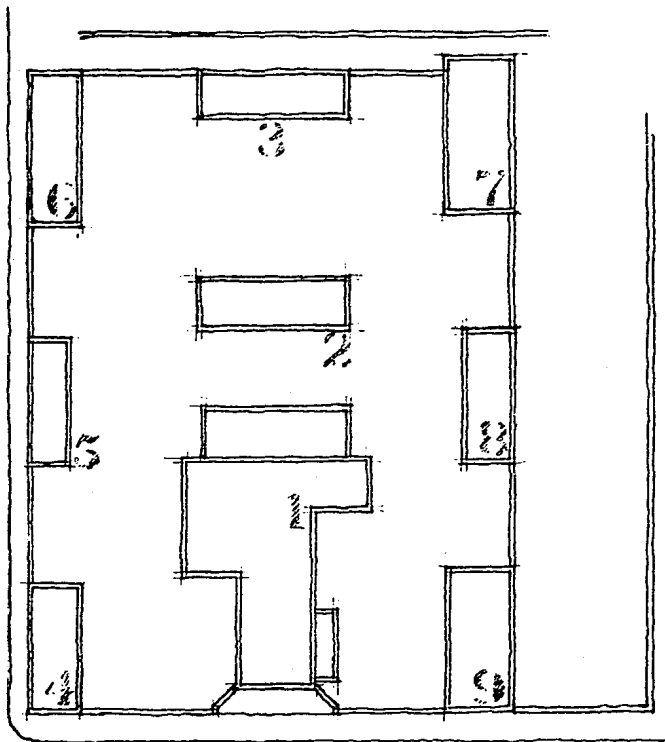
Por su arquitectura singular, y sus condiciones actuales se dejará éste elemento como escultura arquitectónica, restaurándolo estructuralmente y manteniendo su deterioro exterior en los aplanados. (ver fotografías 10, 11 y 12)

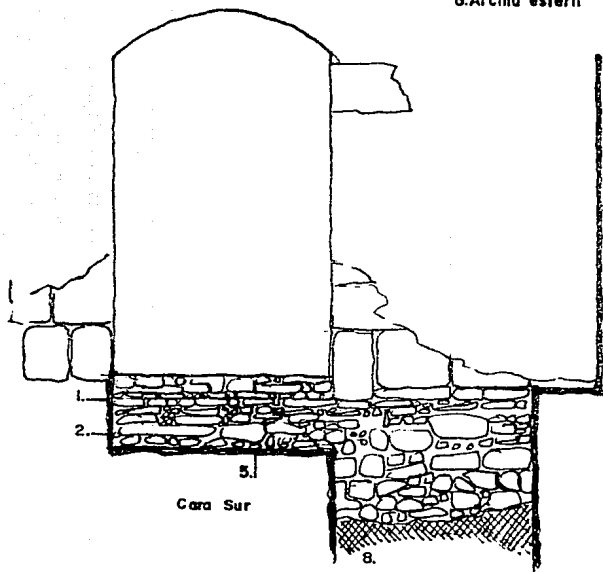
ARQUEOLOGIA

1. Piso y sardineles de loseta de barro.
2. Relleno de mampostería irregular
3. Laja rajuela
4. Mampostería irregular de piedra brasa
5. Piso base de cal
6. Piso de tierra blanca
7. Concreciones rocosas
8. Arcilla estéril

Debido a que el Antiguo Asilo Vicentino data del siglo XIX, y no se tienen antecedentes escritos, sólo físicos, es necesario realizar estudios de tipo arqueológicos, para poder identificar el tipo de materiales y la estructura que soporta los edificios.

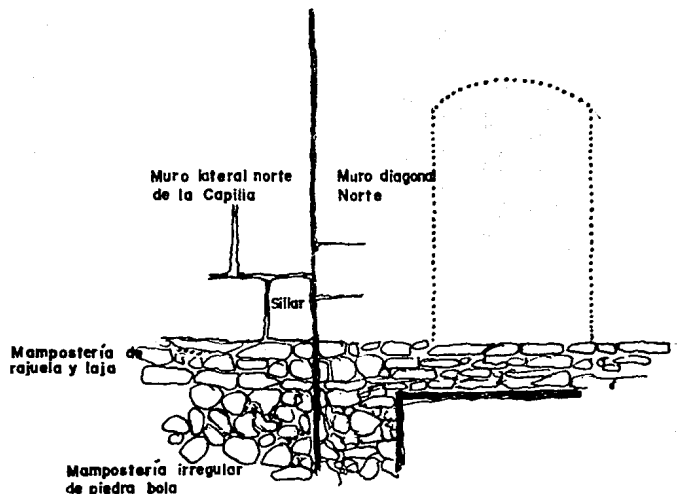
CALA C.

La cimentación de la iglesia, llega a una profundidad de casi 1.30m. de la misma sección del muro, careciendo de escarpio. Está formada por una base de mampostería irregular de piedra braza y una corona de mampostería irregular de laja y rajuela.

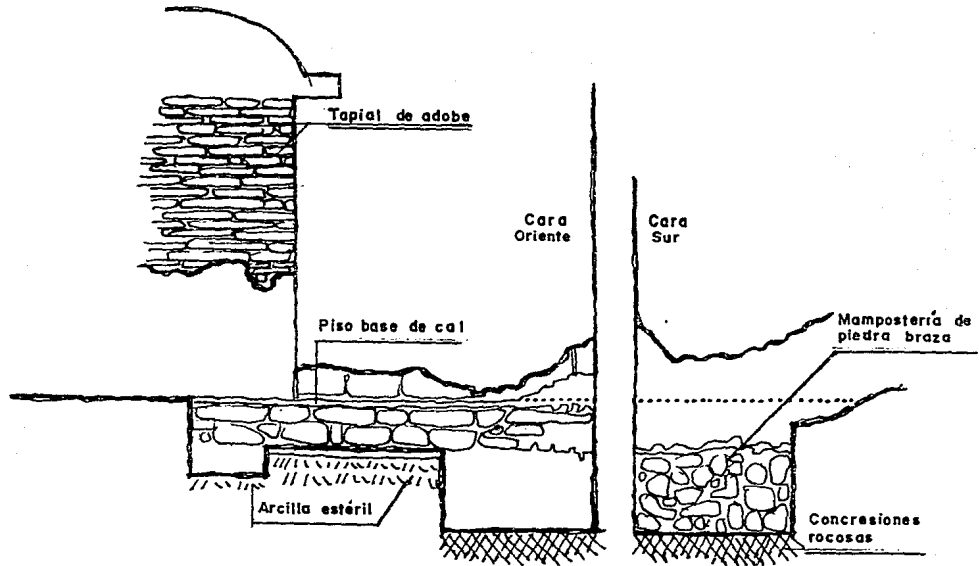
CALA F.

La cimentación del muro de fachada del templo se compone únicamente por una franja de mampostería de piedra laja y rajuela que sirve de corona a la cimentación en los paramentos laterales.

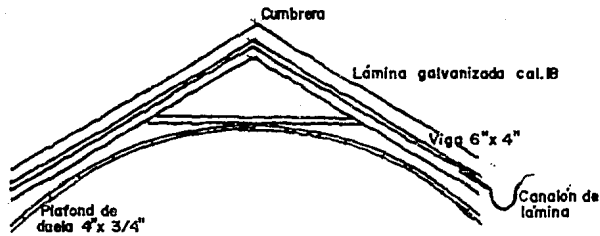
Las estructuras de las cubiertas en el conjunto están fabricadas con cerchas de madera de elementos sencillos apoyados en el muro, y la viga de arrastre, los variantes los marcan en los plafones planos, trapecoidales y curvos.

Los edificios esquineros y la capilla parten del mismo esquema triangular y una viga horizontal que se ubica en el

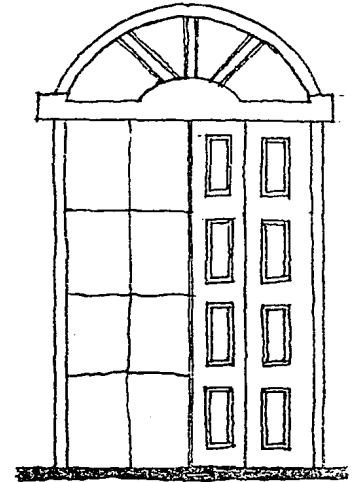
**Puertas y
Ventanas Tipo**

Los restos de la carpintería, nos dan las bases suficientes para identificar la tipología de las puertas y ventanas.

Esta queda definida por tableros verticales y horizontales separados por marcos de sección rectangular, todo dentro de una geometría sencilla que determina un patrón de relaciones simples.
