GEOMEMBRANAS EN PAVIMENTOS FLEXIBLES
(Tramo de prueba en la autopista México-Querétaro)

TESIS PROFESIONAL

INGENIERO CIVIL

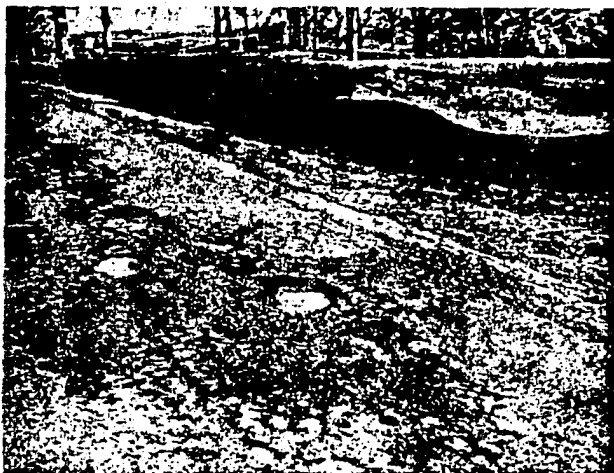
Los baches y las calaveras son un claro ejemplo de desintegración, la diferencia entre unos y otras está en la profundidad, siendo las últimas menos profundas.

BACHES ACOMPAÑADOS CON AGRIETAMIENTO RETICULAR, INDICANDO DEFICIENCIA ESTRUCTURAL.

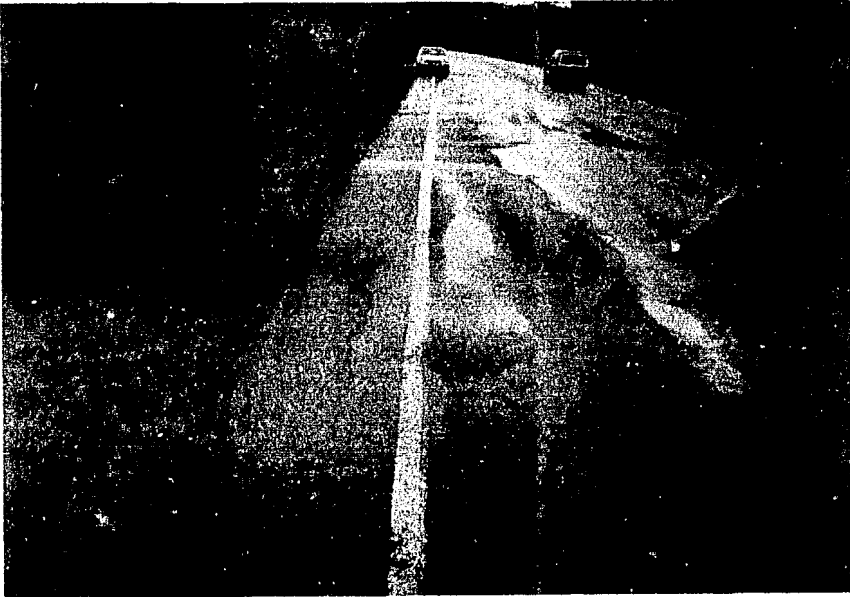
DEFORMACIÓN PERMANENTE DEBIDA A INSUFICIENCIA ESTRUCTURAL EN LA BASE DEL PAVIMENTO.

Estas depresiones pueden ser provocadas por una falta de compactación de las capas inferiores del pavimento o bien por asentamientos del terreno de cimentación. En algunos suelos constituidos por arcillas con muy baja capacidad de soporte, también se puede presentar por flujo del suelo de cimentación hacia los lados de la carretera.
