FACULTAD DE INGENIERIA

PERITAJE EN CONSTRUCCION EN CASO
DE SISMO

T E S I S
QUE PARA OBTENER EL TITULO DE:
INGENIERO CIVIL
P R E S E N T A :
HERIBERTO ERNULT AGUILAR

1986

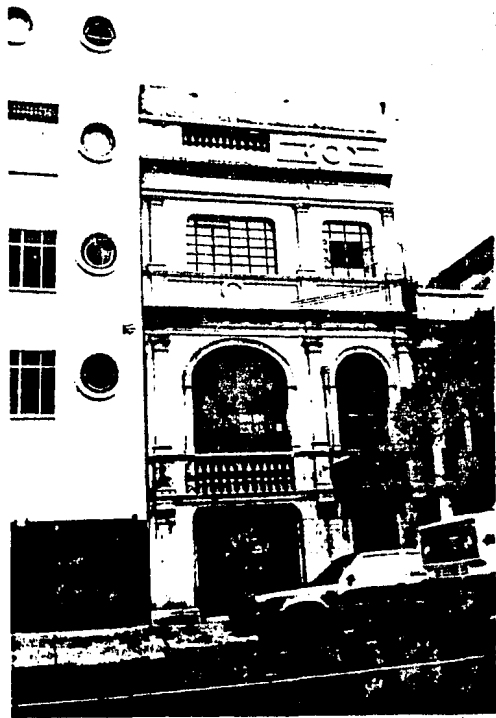
Fig. 29.

En los formatos DT-04.1, DT-04.2 y DT-04.3, se muestran los parámetros y características de daños. Para el registro general de daños, se utilizó el formato DT-05. Los formatos DT-02, muestran los croquis de planta de los daños, dando su ubicación de éstos. Una fotografía del inmueble se muestra en la figura 29.

Los muros no presentan daños, grietas o pérdidas de material.

las cuales presentan grietas verticales perimetra - les en uno de sus apoyos.

Consecuentemente, los daños no afectan la esta - bilidad de la estructura, por lo tanto se clasificó con Daños Menores (DMN). Esto implica la realiza - ción de reparación y refuerzo.

No se perciben daños estructurales que justifi - quen la realización de estudios especiales de Mecá - nica de Suelos, Cimentaciones, Materiales, Nivelaciones, etc.
