UNIVERSIDAD NACIONAL  
AUTONOMA DE MEXICO

FACULTAD DE INGENIERIA

" ESTUDIO DE LOS PULSOS DE LOS ACELEROGRAMAS  
REGISTRADOS EN UNA PRESA "

# ESTUDIO DE LOS PULSOS DE LOS ACELEROGRAMAS REGISTRADOS EN LA PRESA LA VILLITA.

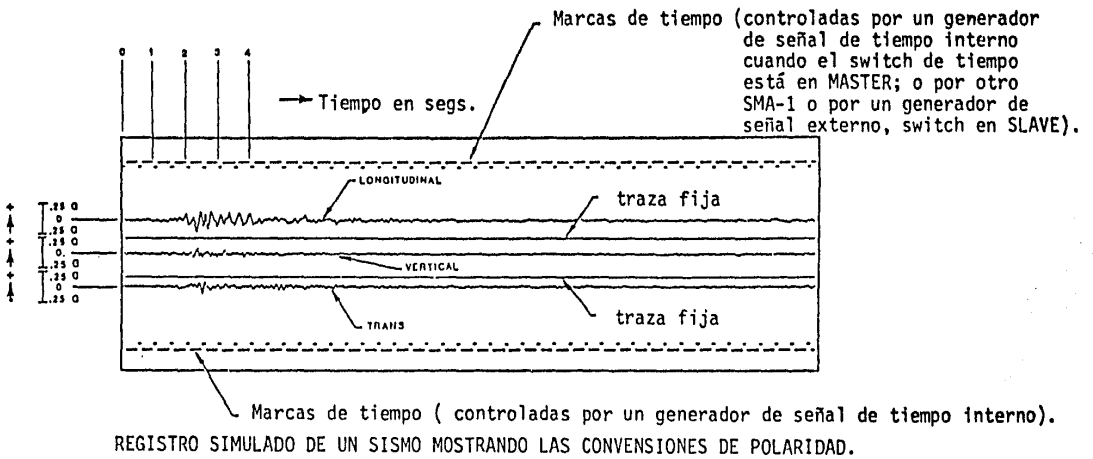
Fig II.8 Esquema del funcionamiento del aparato SMA-1 y registro típico.

Aparato SMA-1

El aparato que se encontraba en La Villita durante los sismos antes mencionados es un SMA-1 de Kinometrics. Se trata de un acelerógrafo de registro en película de 70 mm, triaxial, el cual está contenido en una caja de aluminio a prueba de agua y luz. El instrumento permanece pasivo hasta que el temblor cause que el arrancador encienda la fuente de luz y la del motor de la película. El acelerógrafo SMA-1 puede registrar un sismo o una secuencia de sismos, hasta con una duración total de 25 minutos (cuando la película está completa).

El acelerógrafo puede calibrarse en forma externa por medio de una llave switch. La secuencia permite que la frecuencia natural y el amortiguamiento de cada acelerómetro sea determinado. Un esquema de como funciona el acelerógrafo se puede ver en la fig II.8, así como una copia reducida de un registro, en el que se muestran las trazas que se obtienen regularmente. La orientación del aparato se puede ver en la fig II.9 así como su localización dentro de la caseta.

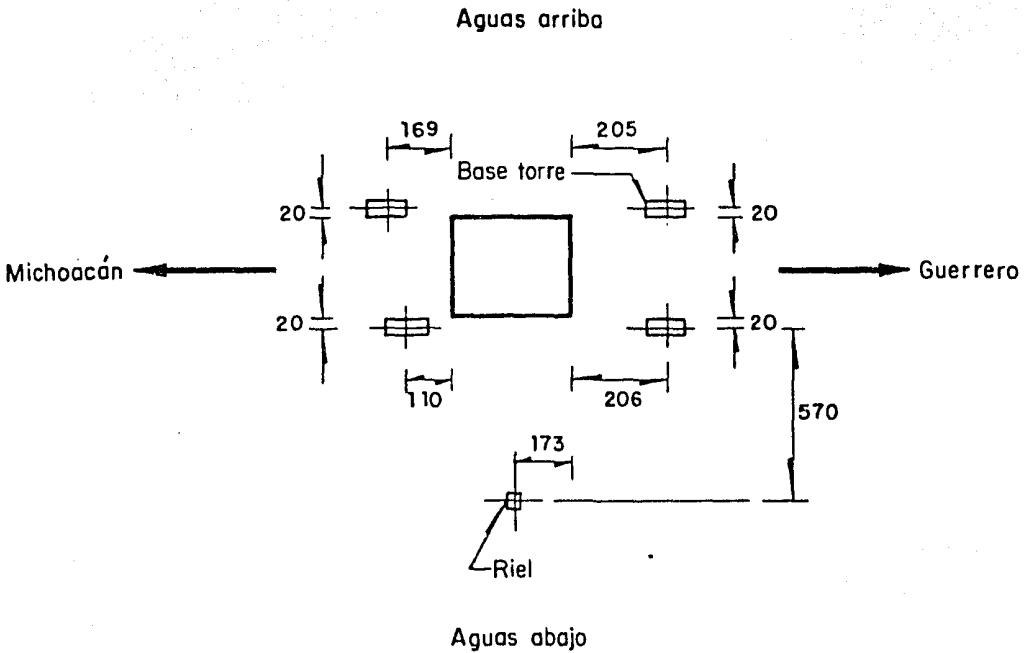
Fig IV.1 Posición de las bases de torre y del riel.

Croquis fuera de escala

Localización de bases de torre y riel.

A fin de contar con una referencia fija, aguas arriba y aguas abajo de la caseta, se colocó un puente formado por tres tramos de 3 m de torre ligera, de sección triangular y 30 cm por lado para montar los micrómetros. Este puente de torre se puso sobre unas bases de arena y rocas (fig IV.1), con un aplanado de yeso para que estuvieran niveladas. En esa misma figura se puede ver la posición del puente de torre y sus bases.

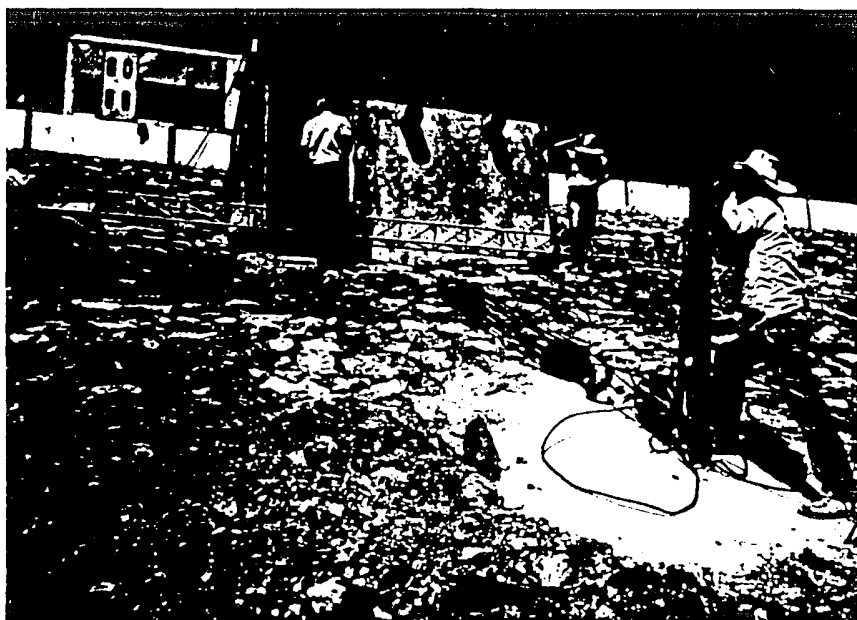
Fig IV.2 Mecanismo para aplicar la fuerza.

"Jalón" hacia aguas arriba de la caseta desde la losa de techo.

Instrumentación del mecanismo para aplicar la fuerza, en este caso hacia aguas abajo de la caseta desde la base de la misma.

En la ref 7 se describe una forma relativamente simple de aplicar una fuerza, del orden de algunas toneladas, a una estructura. Se trata de un sistema de cables y poleas, dispuestos de tal manera que la tracción desarrollada con un tirfor (de aproximadamente 0.5 a 1.0 ton) se multiplica algunas veces para llegar a la magnitud requerida. En la fig IV. 2 se pueden apreciar algunos detalles de este sistema al aplicarse a la caseta en La Villita dicha fuerza, que puede medirse fácilmente intercalando una celda de carga en el sitio apropiado.

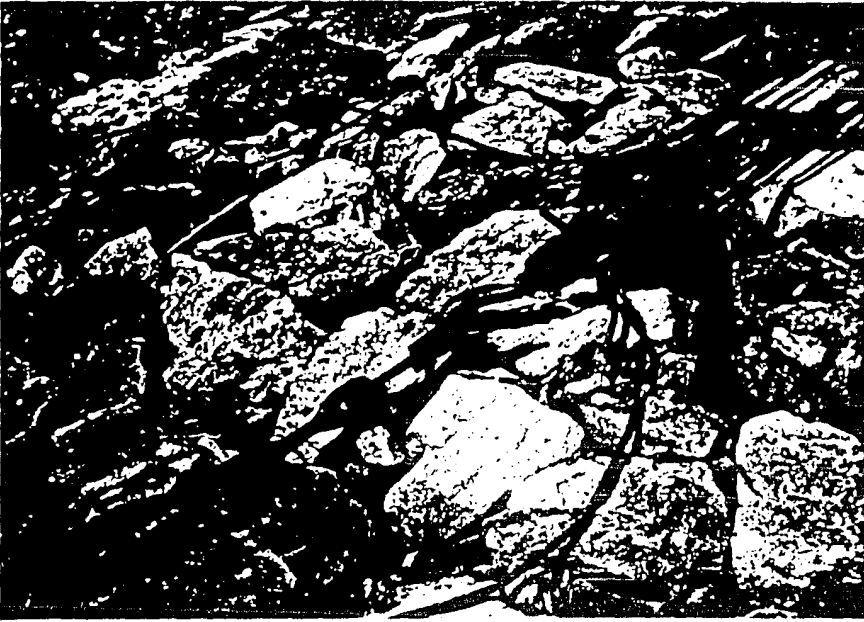
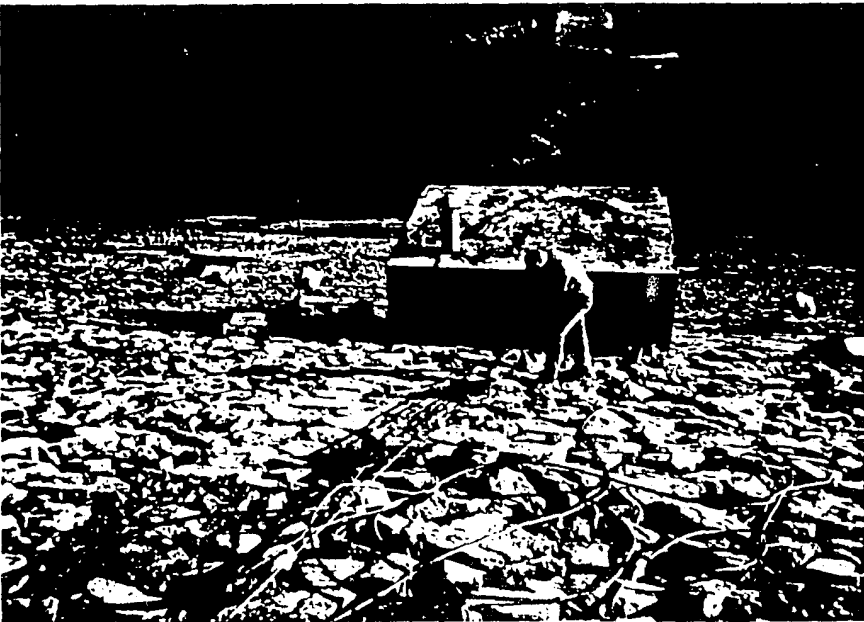
Fig IV.4 Pieza de fierro fundido y el momento en que ésta se rompe.

Pieza grande de fierro fundido; se aprecia, además, la conexión de cables, poleas y la pieza.

Momento en el que se ha logrado toda la tensión deseada en los cables, y se rompe la pieza para liberar la fuerza acumulada.

Para liberar la carga se usaron las piezas de fierro fundido (fig IV.4), que se rompían una vez que la carga estaba totalmente aplicada, como se muestra en la fig IV.4
