REVITALIZACIÓN DE UN CENTRO DE EVANGELIZACIÓN DEL SIGLO XVI
CON LA RESTAURACIÓN DEL CONVENTO E IGLESIA DE NUESTRA SEÑORA
SANTA MARÍA DE LOS REYES.

HUATLATLAUHCA

TESIS PARA OPTAR EL GRADO DE MAESTRÍA CON ESPECIALIDAD DE RESTAURACIÓN DE MONUMENTOS Y SITIOS QUE PRESENTA EL INGENIERO CIVIL JOSÉ RINCÓN GALLARDO Y PICOT ANTE LA DIVISIÓN DE ESTUDIOS DE POSGRADO DE LA ESCUELA MEXICANA DE ARQUITECTURA.

MÉXICO, D. F., MARZO DE 1982.

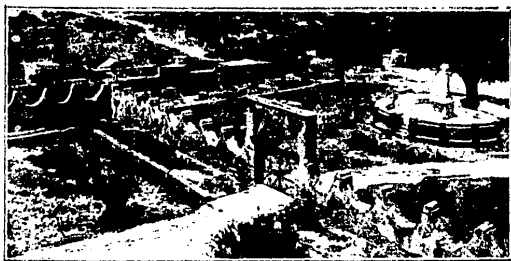
Deterioro en la barda del atrio.

SE PROPONE QUITAR EL APLANADO EN MALAS CONDICIONES O FLOJO, RELLENANDO CON MEZCLA DE CAL LAS JUNTAS Y COMPLETAR LA MAMPOSTERÍA DETERIORADA, APLANAR A LA CAL TODAS LAS PARTES EN MAL ESTADO, TANTO EN LA BARDAS COMO EN LOS ARCOS DE ACCESO, COMPLETAR LOS PEQUEÑOS REMATES ENTRE LOS ARCOS INVERTIDOS, REPONER LAS MOLDURAS EN LOS ARCOS

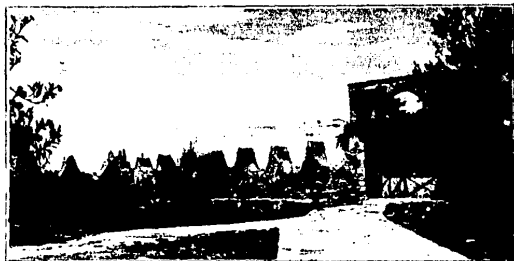
Acceso poniente al atrio, notándose el deterioro sufrido tanto en los aplanados como en la piedra.

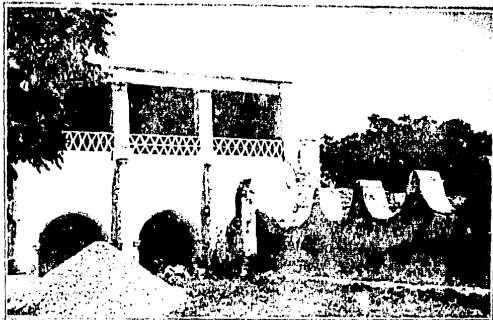
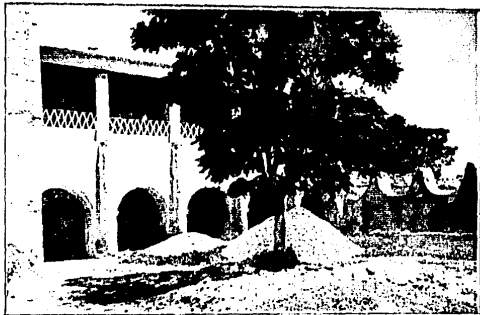
FACHADA

Consta la fachada del convento e iglesia de: en la parte derecha la portada que fuera del convento, a continuación la portada de la iglesia con la torre del lado izquierdo lo que probablemente fue la Capilla Abierta, y fuera del atrio un portal en estado ruinoso, que pudiera haber sido de peregrinos. Se detallan por separado cada uno de ellos.

Deterioro en la portada: aplanados flojos y desprendidos mostrando las juntas de la mampostería molduras rotas, hierba en la cornisa. Cajas rotas en los frentes.

PARA SU RESTAURACIÓN PROONGO QUITAR TODOS LOS APLANADOS QUE SE ENCUENTREN FLOJOS O EN MALAS CONDICIONES. REMOVER LA MEZCLA DETERIORADA DE LAS JUNTAS DE MAMPOSTERÍA Y MOLERLA HASTA CONVERTIRLA EN ARENISCA Y CON ELLA HACER EL MORTERO CON CAL PARA QUE QUEDE CONSTANCIA HISTÓRICA Y REEMPLAZARLA CON UN BUEN MORTERO.

CORRER LA TARRAJA CUYO PERFIL SE HACE IN SITU PARA REPONER LAS MOLDURAS DETERIORADAS TANTO DEL ARCO DE LA PUERTA DE ACCESO, COMO DE LA CORNIZA Y DE LOS ARCOS LOBULADOS DE LA PARTE SUPERIOR. QUITAR LA YERBA QUE SE ENCUENTRA ADHERIDA EN DIFERENTES PARTES, SACANDO TOTALMENTE LAS RAÍCES, LLENANDO LAS CAVIDADES CON BUEN MORTERO.

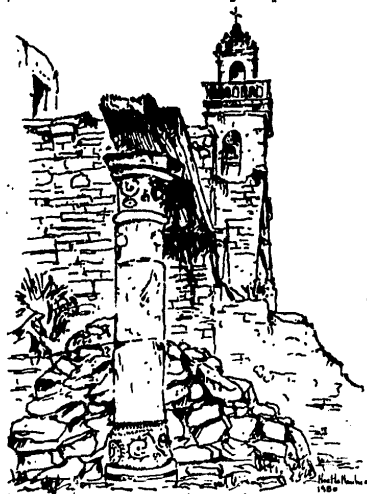
La fotografía muestra las tres columnas, la zapata y viga existente. Presento el dibujo de la RESTAURACIÓN del portal, basado en los pocos datos existentes, mostrando la forma de colocar la viguería para el techo y el pretil que irá aplanado a la cal igual que el muro del fondo. El piso será de ladrillo.

Columna y viga existente.

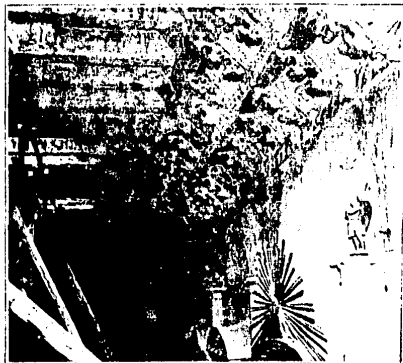
FOTOGRAFÍAS EN QUE SE MUESTRA EL MAL ESTADO DE LAS VIGAS Y EL DETERIORO SUFRIDO POR LOS ELEMENTOS QUE FORMAN LA TECHUMBRE DE LA IGLESIA.

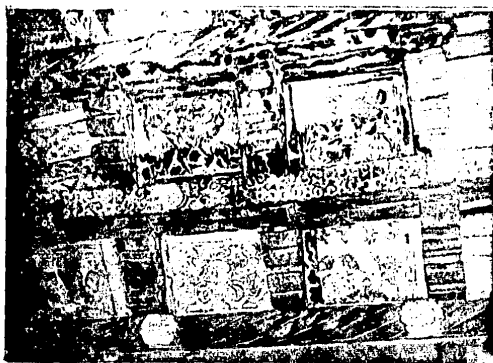
ELEMENTOS DE LA TECHUMERE DE LA
IGLESIA MANCHADOS Y DETERIORADOS
POR LAS FILTRACIONES DE LAS AGUAS
PLUVIALES.

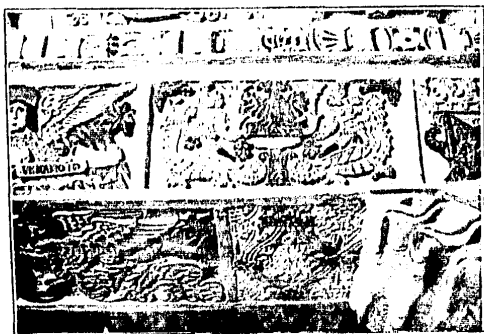
Detalle de la gualdra del coro.

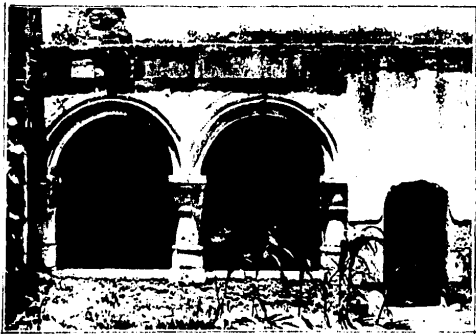
Fotografías que muestran parcialmente el claustro, notándose el deterioro producido en sus diversos elementos.
