**UNIVERSIDAD NACIONAL AUTONOMA  
DE MEXICO**

**FACULTAD DE ARQUITECTURA  
DIVISION DE POSGRADO**

**"NORMAS A SEGUIR EN INSTALACIONES  
HIDRO-SANITARIAS Y ELECTRICAS EN  
PROYECTOS Y OBRAS DE RESTAURACION  
DE MONUMENTOS"**

**TESIS DE MAESTRIA  
QUE PARA OBTENER EL GRADO DE  
MAESTRIA EN RESTAURACION DE  
MONUMENTOS  
PRESENTA:  
INGENIERO BERGIO GOMEZ MARTINEZ**

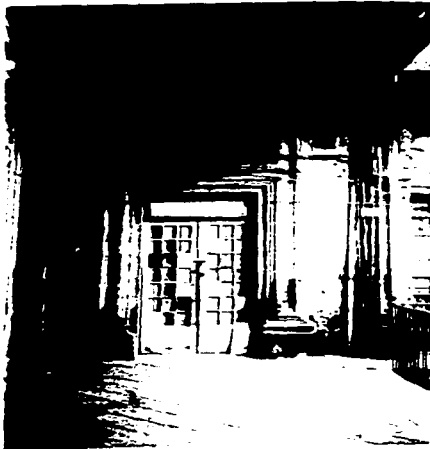
*18-15 Casa del conde de Sn. Bartolomé de Xola, C. Histórico, Cd. de México.*

CABLEADO INTERIOR, CON SUBIDAS  
VISIBLES O ENTUBADOS CON PUC.

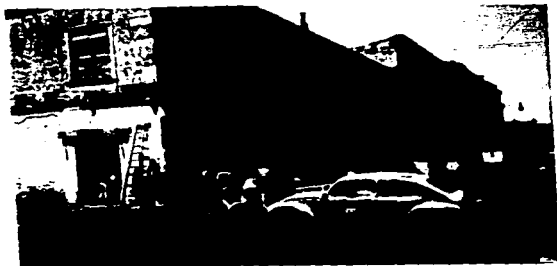
26-45 Correo Mayor y Guatemala, Centro Histórico, Cd. de México.

CABLES SUELTOS SIN PROTECCION  
POR LAS CORNIZAS DE LOS EDIFICIOS.

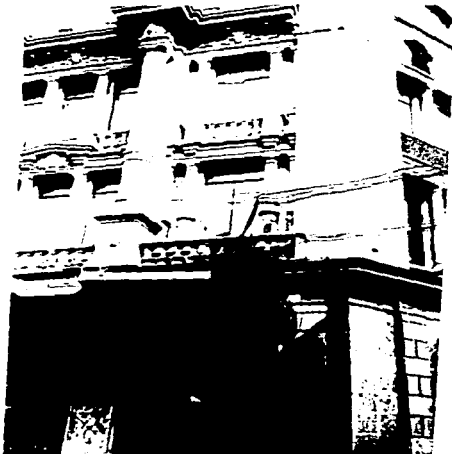
30-45 16 de septiembre y Plaza Mayor, Centro Histórico, C.d. de México.

ACOMETIDA PARA EL ESPACIO  
Y PUNTO DE REUNION PARA LOS  
DE LA OTRO ACCESO.

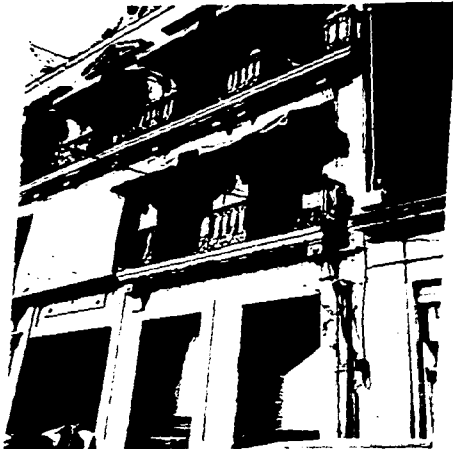
3445 Calle de Palma, Centro Histórico, Cd. de México.

ACONDUCTIDA Y CABLES DE LA OTRA  
ACORDA, SIN PROTECCION ALGUNA.

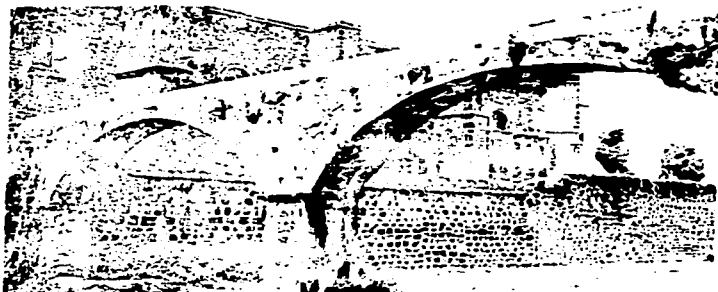
112 Tachimilco, Pae.

ABASTECIMIENTO DE AGUA

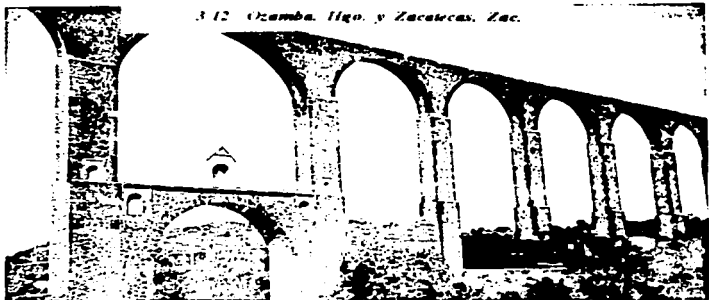
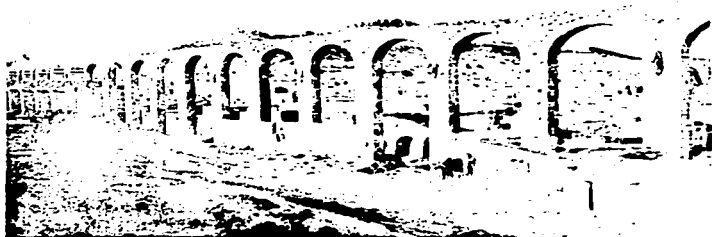
312 Ozumba, Hgo. y Zacatecas, Zac.

ABASTECIMIENTO DE AGUA

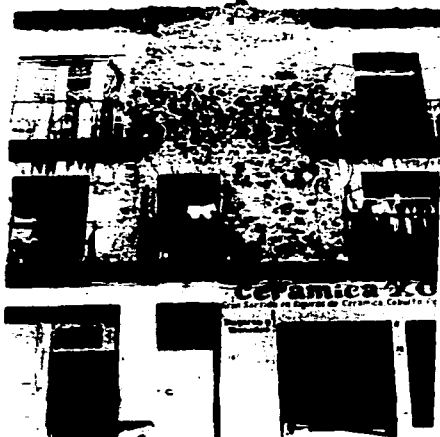
11-19 Justo Sierra No. 70, Centro Histórico, C.A. de México.

VIVIENDA CON BAÑO COMUN  
SIN RESTAURAR.

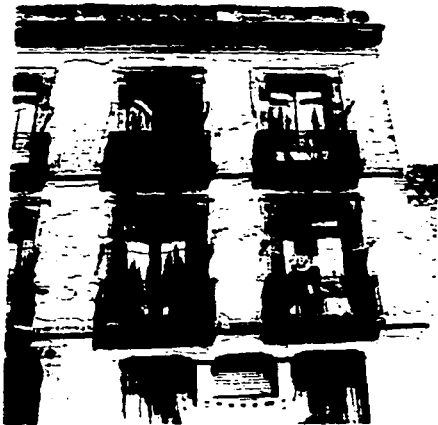
12 19 Justo Sierra No. 60, Centro Histórico, Cd. de México.

VIVIENDA CON BAÑO COMUN  
SIN RESTAURAR.

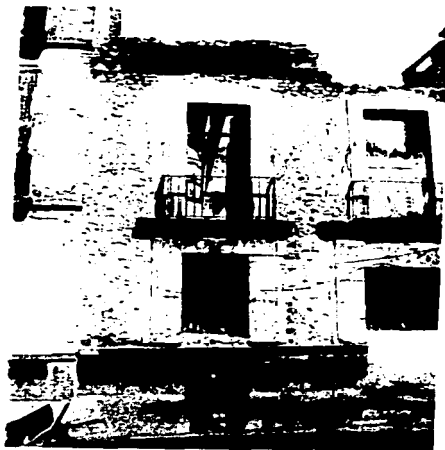
13-19 Justo Sierra No. 62, Centro Histórico, C.A. de México.

VIVIENDA CON BAÑO COMUN EN  
MUY MAL ESTADO.

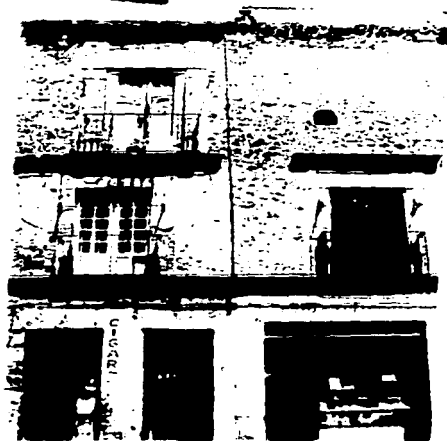
1419 Justo Sierra No. 68, Centro Histórico, C.I. de México.

VIVIENDA CON BAÑO COMUN  
SIN RESTAURAR

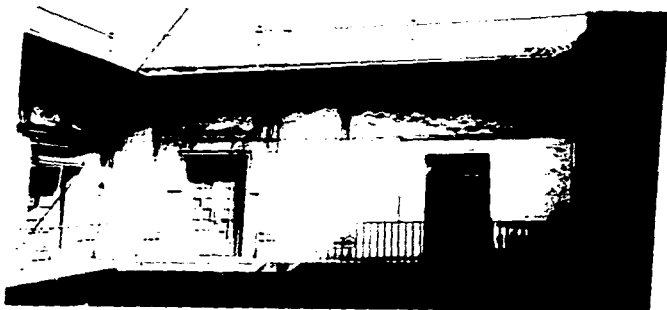
*16 19 Casa del conde de Sn. Bartolomé de Yola, Centro Histórico, C.U. de México.*

BAJADAS DE AGUA VISIBLES

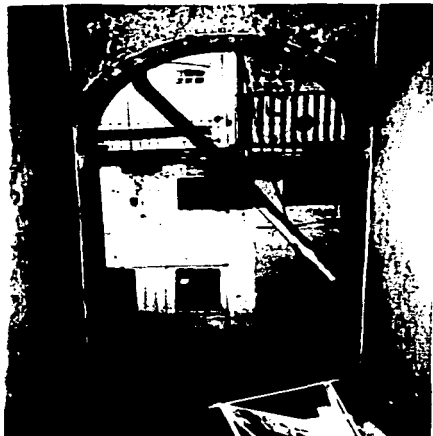
1919 Casa del conde de Sn. Bartolomé de Yola, Centro Histórico, Cd. de México.

TUBERIA HIDRO-SANITARIA  
VISIBLE EN EL MISMO EDIFICIO.

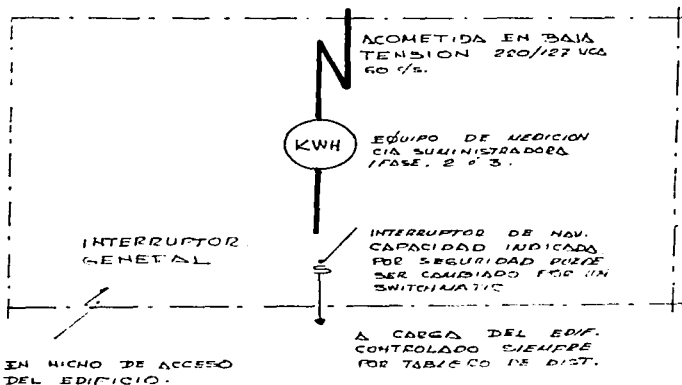
*Elementos que componen una acometida en baja tension.*

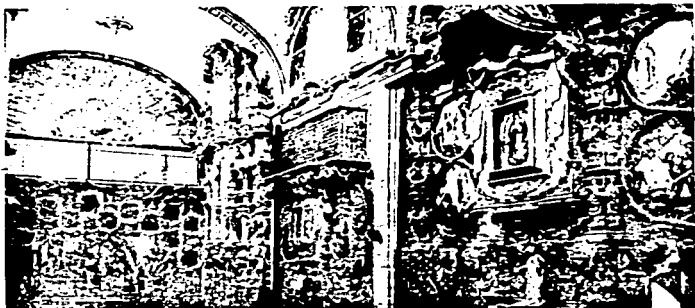
*Sra. Rosa de Viterbo, Cro.*

ALUMBRADO PARA HALL Y CANTINA  
EFECTUADO CON COLORES ARTISTAS METALICO 200W 220V

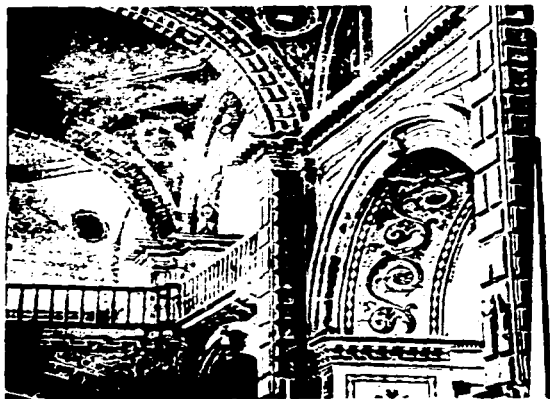
La Merced, Mor.

ALUMBRADO PARA HALL  
REFLECTOR CON CÁMERA EN TUBO ALTO CON PROYECTOR
