**LA ARQUITECTURA DE FINALES DEL SIGLO XIX EN LA CIUDAD DE  
CUERNAVACA, MORELOS, CASO DE ESTUDIO : EDIFICIO EN LA  
CALLE DE MATAMOROS 304 Y PROPUESTA DE NUEVO USO**

**TESIS**

**MAESTRO EN ARQUITECTURA (RESTAURACIÓN DE MONUMENTOS)**

**II.- EDIFICIO EN LA CALLE DE MATAMOROS 304.**

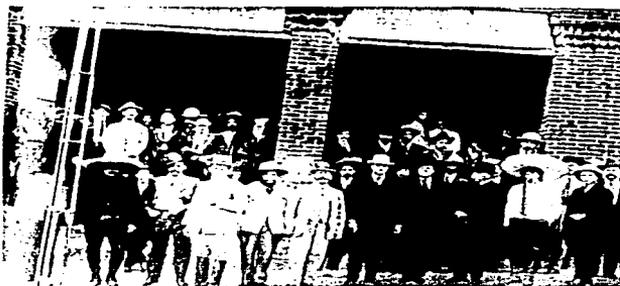
Hotel Morelos y alrededores en la época virreinal. Tomado de "Crónicas de Cuernavaca 1897-1930"

"La fiebre por las balaustradas hizo cambiar por estos muchos barandales de hierro de la arquitectura virreinal. En los casos en que el vano no era suficientemente alto en relación a su ancho, el reemplazo de la teja por balaustrada de piedra fue desafortunado."<sup>17</sup>

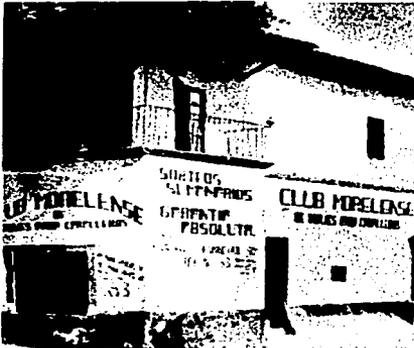
Las construcciones virreinales que se encontraban en la zona céntrica de Cuernavaca, sufrieron modificaciones en sus fachadas como son: la apertura de vanos, la eliminación de los balcones esquinados con barandales de hierro, los aleros de teja y madera típicas de esta época, sustituyendo estos elementos por vanos de proporción vertical con balcones de hierro fundido independientes con pilastras apoyadas a las fachadas, enmarcando los pórticos de entrada, cornisas, así como frontones que muchas veces son reemplazados por simples volados y elementos aislados los cuales estaban en ese momento de moda. También se les aumentaron pisos a las construcciones antiguas

*"Casas de Cortés" 1928-29 (desaparecido)  
Tomada de Crónicas de Cuernavaca 1857-1930*

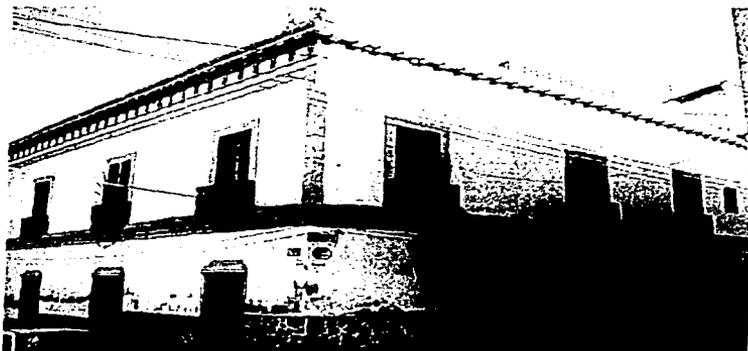
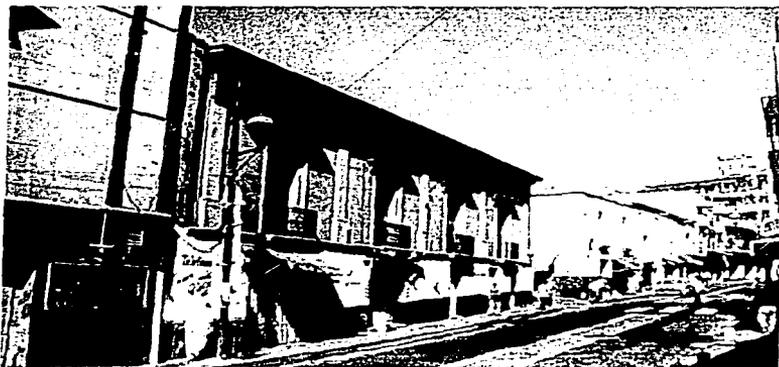
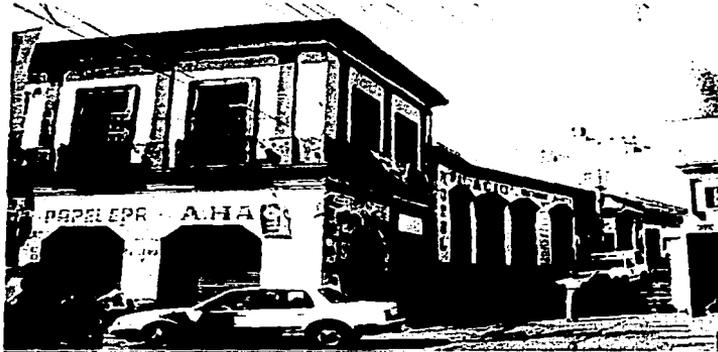
*Detalles ornamentales 1997*

Dentro de la ornamentación menor se utilizan remates en forma de macetones, denticulos en las fachadas, florones y balaustradas, guirnaldas, medallones y estilizaciones vegetales o animales.

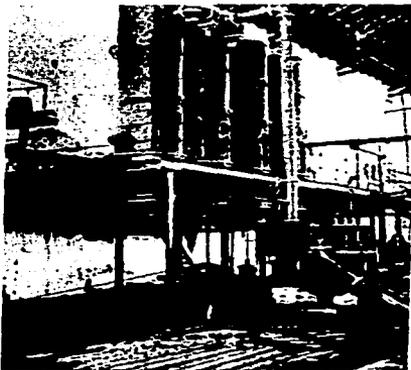
*Maquinaria de centrifugado Sta. Cruz de Vista Alegre Tomada de Haciendas de Morelos*

A fines del siglo XIX se construyen nuevos y costosos canales de agua para el funcionamiento de maquinaria en las haciendas, por la introducción del proceso de centrifugación a vapor de la caña de azúcar, que deja a muchos poblados sin agua.

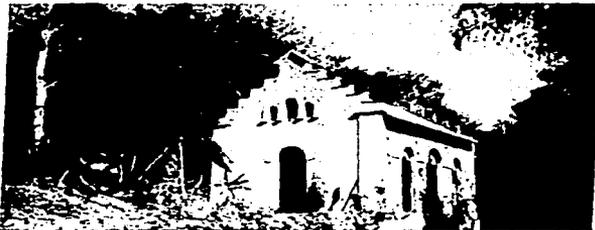
*Planta eléctrica 1906 Tomada de "Crónicas de Cuernavaca 1857-1930"*

En 1906 se inauguró otra planta eléctrica en la barranca de Chapultepec para aumentar el suministro de energía eléctrica a la ciudad. Se construyó además una presa en la parte alta de la barranca de la Leona con los canales y las arquerías que fueron necesarios, así como la casa de turbinas. En la parte baja de la

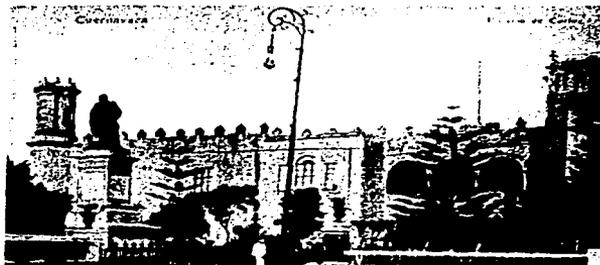
Las lámparas de alumbrado público eran de arco: la incandescencia se producía entre dos carbones que servían de polos y cuyo acercamiento se regulaba a medida que se consumía sustituyéndolos por nuevos cuando se agotaban. Las lámparas estaban suspendidas en los postes de fierro tubular, en las ménsulas que se encontraban

Lámparas de arco Plaza de Armas Tomada de Crónicas de Cuernavaca 1857-1930

en la extremidad superior. En 1911 las lámparas de arco fueron sustituidas por lámparas incandescentes que iluminaban mejor, y los postes tubulares fueron reemplazados por unos piramidales de fierro de marca Robert

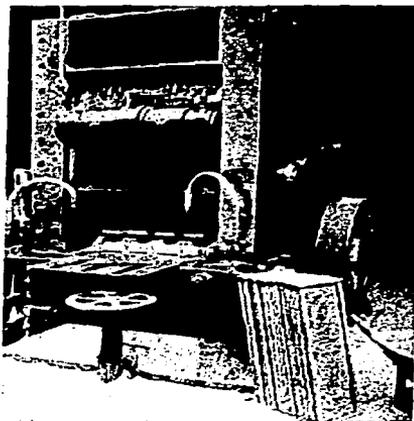
El uso principal de este doble prensado es dotar al ladrillo de esquinas agudas y lados cuadrados como estructura definida. Si se prensa debidamente y en el momento apropiado las partículas se comprimirán y se obtendrá un ladrillo más denso. Un prensado defectuoso destruirá la estructura natural del ladrillo y puede causar grietas, algunas de las cuales no serán visibles hasta después del horneado.

Máquina de prensado de ladrillos. Tomada de  
*Handbook of Brick Masonry Construction by Mulligan  
John A. MCGRAW-HILL BOOK.*

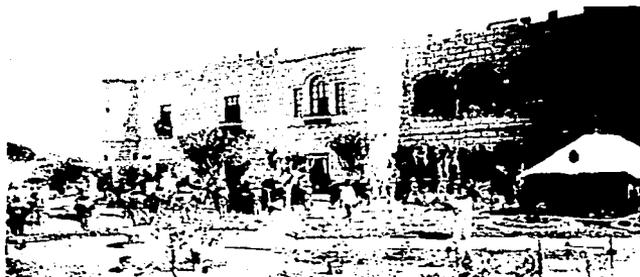
Tomada de "Crónicas de Cuernavaca 1857-1930"

Entre 1928-30 aún prevalece la balaustrada de piedra que se colocó en la galería central del Palacio, y en 1932 es sustituida por una de hierro.

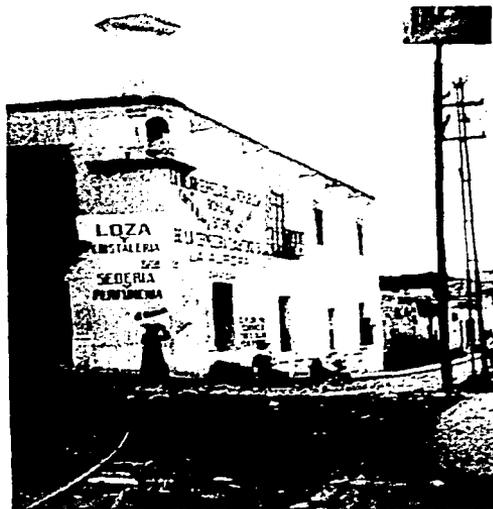
Fachada del Hotel Bellavista de Cuernavaca 1890-1930

Por medio de las fotografías de época podemos apreciar las transformaciones que se hicieron a este edificio conservando en planta baja los anchos arcos virreinales a los cuales se les colocó a la altura del arranque del arco una moldura sencilla

Entre el primer piso y el segundo se coloca de manera aparente un cornisamiento de tres franjas, que sobresale ligeramente siguiendo el saliente de las zonas balconadas. Las pilastras, así como los marcos de las puertas-ventanas con balcones que se ven en el segundo piso fueron adosadas a las fachadas y por el poco relieve que tienen probablemente hayan sido de tabique con un aplanado como acabado final. En cada una de ellas se puede ver la balconería utilizada de fierro fundido, elementos que probablemente se importaron, como casi todo lo que correspondía a este género..

Como remate del edificio en la parte superior se encuentra una arquitrabe con tres franjas horizontales, después de las cuales se aprecia un friso completamente liso rematado con tres franjas de cornisa.

El acabado de las fachadas de este edificio es de aplanado, del que se deduce que se utilizó un color claro pero contrastante con respecto a los marcos de puertas-ventanas y

pilastras. La ventanería aparentemente era de madera con una proporción de 2 : 5. La balconería era de fierro fundido con motivos decorativos

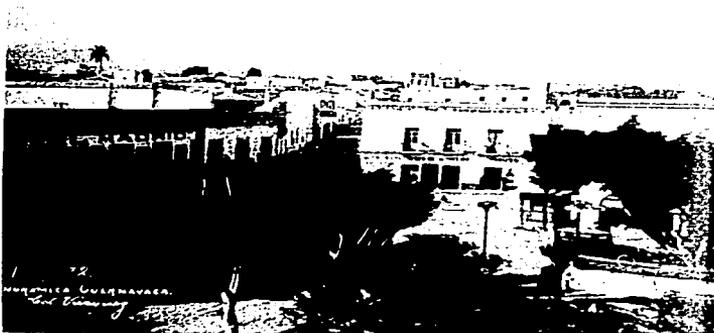
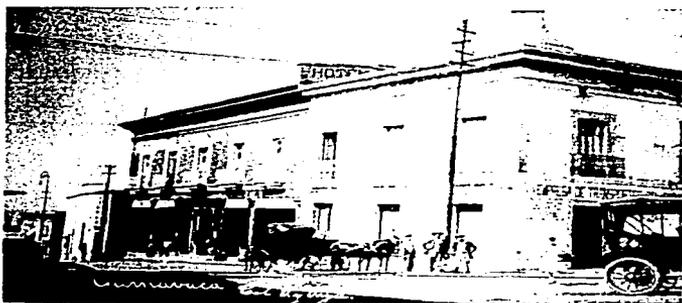
En planta baja se puede apreciar por medio de fotos antiguas que la fachada se encontraba dividida en cinco vanos anchos rectangulares, arrancando desde el nivel de piso hasta casi la cornisa que separa planta alta de planta baja.

Es una de las pocas fotos en las que se puede apreciar la modificación de una casa del siglo XVI colocándose delante una fachada de ladrillo. Existían unas col sencillas de ladrillo rematando con un capitel sencillo. En el vano central o acceso principal se repiten las columnas pero en pares

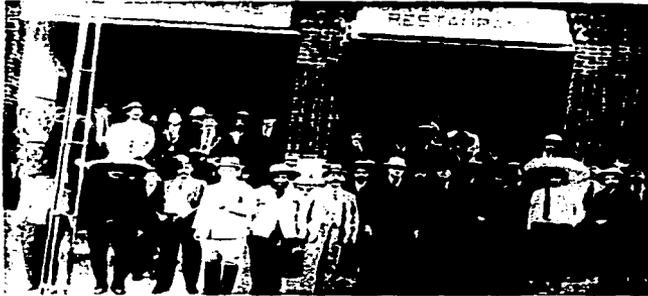
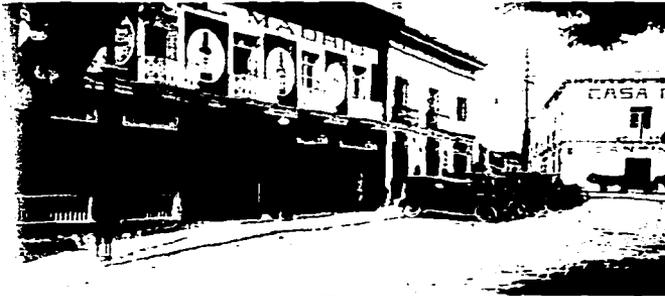
acentuando el acceso. Inmediatamente después de las columnas se encontraba un friso liso a base de ladrillo aparente y el cornisamiento que separa un piso del otro, dividiendo la fachada en dos. Dicha cornisa sobresale ligeramente en las zonas balconadas.

Tenia una secuencia de cinco vanos verticales coincidentes con los de planta baja sólo que mucho más angostos, con la proporción de una puerta-ventana, enmarcados y pintados en un color claro contrastante con respecto al color rojo del ladrillo aparente de la fachada. Tenían a su vez estos balcones herrería de

fierro fundido con decoración de la época. Posteriormente a los vanos de la planta alta se aprecia una cornisa lisa realizada en el mismo ladrillo, posteriormente un friso liso y por último como remate del edificio una cornisa bastante pronunciada, estos últimos también de ladrillo aparente.

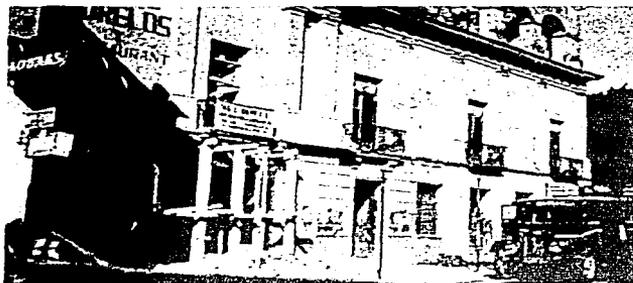
Tomada de: *Crónicas de Cuernavaca*, p. 100.

Dentro de la transformación que se le hizo a la construcción que sobresale hacia la plaza, podemos apreciar, varios emmarcados de proporción vertical muy estilizados tanto en planta baja como en planta alta.

correspondiendo los de abajo con los de arriba simétricamente. Tanto en el primer nivel como en el segundo, los vanos eran puertas y ventanas realizados alternadamente, los cuales eran en la parte inferior del edificio, acceso de locales comerciales, como se aprecia en la foto en la que se ve la existencia de una botica. En el segundo piso las puertas tenían un ligero saliente que hacían las veces de balcones con barandales de hierro fundido, mientras que las ventanas se encontraban al ras de la fachada.

Dichas puertas y ventanas se encontraban separadas por pilastras adosadas a la fachada, que arrancaban desde el segundo piso hasta llegar al friso, realizado a base de metopas y triglifos, el cual remataba en una cornisa hecha de denticulos. Como remate del edificio encontramos una balaustrada probablemente de barro cocido, por el grosor que se aprecia que tenía. Existen unos florones como remate de las columnas que vienen del segundo piso en la parte superior de la balaustrada.

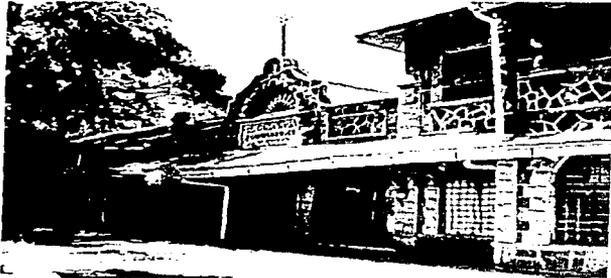
Estación de Ferrocarril 199.<sup>71</sup>

En este edificio se pueden ver 6 vanos tanto en planta baja como en planta alta, situados simétricamente. La parte del alero del techo que da a la fachada principal tiene una especie de buhardilla, que puede ser únicamente decorativa, haciendo juego con el frontón mixtilíneo de la entrada principal.

Toda la fachada tiene un acabado a base de piedra natural aparente, colocada irregularmente, detalle muy particular, pero el acabado de las esquinas es de cantera colocada en forma dentada.

El acceso principal está ubicado en la parte del edificio de una sola planta, y está enmarcado por un gran espacio abierto a base de arcos de medio punto libres, permitiendo el paso peatonal así como la vista desde el punto de llegada hasta el andén. Lo único que limita dicho paso en un momento dado son unas rejas de fierro colado, colocadas en los vanos de los arcos. En la fachada de este paso porticado se colocó en la parte superior un frontón mixtilíneo con una especie de ventana de medio punto tapiada. Debajo de este frontón se lee "CUERNAVACA FERROCARRILES NACIONALES". En ambos lados del letrero existen unos recuadros con una moldura lisa sobrepuestos en la fachada.

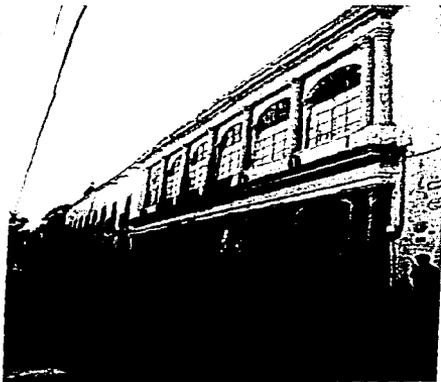
En planta baja se encuentran 6 arcos, a los cuales se adosaron pilastras sobre pedestales sencillos en el siglo XIX. En las esquinas las pilastras van pareadas, mientras que en los arcos intermedios son sencillas, rematando con capiteles tipo jónico sencillos bajo un friso totalmente liso. Tiene molduraciones con un ligero relieve y una cornisa de tres franjas delimitando el primer nivel. En cada arco se encuentra una balaustrada de barro a manera de barandal.

Se puede apreciar el acceso al edificio por tener unos escalones. La ventanería tiene una retícula de cuadros y en la parte curva del arco se distribuye la modulación radialmente.

Fachada frente del que fuera teatro y anteriormente Colegio de la Santa Inés, hoy restaurant 1997

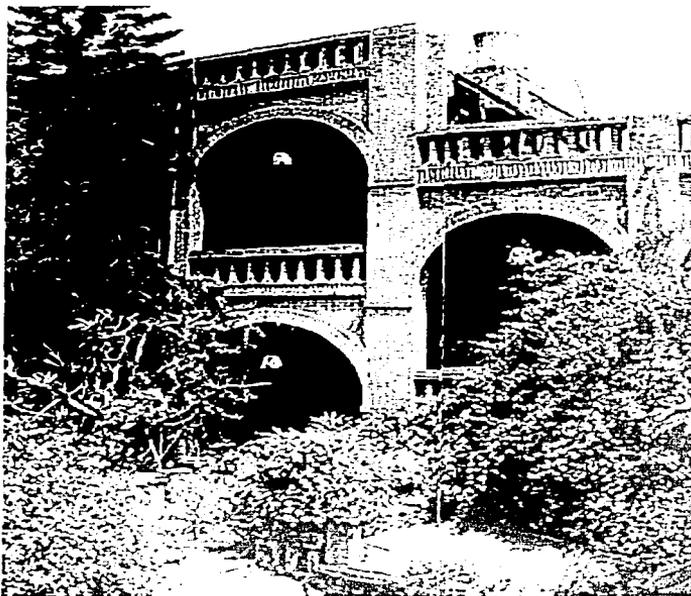
El sistema constructivo en donde se emplea el tabique fabricado en planta de concreto. La rigidez del mismo se debe a la forma de colocación del tabique en donde se colocaba entrelazado en las esquinas, y en la parte de muros se armaba con diez hiladas al hilo y la onceava a tizón, lo que le da el amarre necesario al muro.

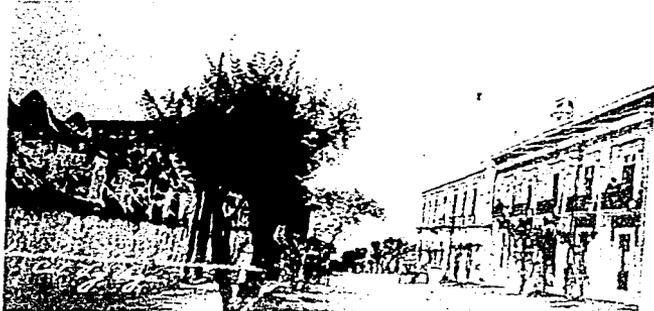
Edificio del Ayuntamiento en Matamoros No. 304

El edificio se construyó a fines del siglo XIX, observándose en la fachada principal la misma secuencia de vanos verticales de proporción esbelta tanto en planta baja como en planta alta. En planta baja los vanos están enmarcados únicamente con otro color de pintura, y poseen desde el siglo pasado medias rejas de

hierro fundido a manera de balcón remetido dentro del vano, a diferencia de los vanos de ventanas en planta alta que se encuentran enmarcados por pilastras en relieve, con un capitel

simple decorativo y junto con una cornisa ornamental haciendo las veces de cerramiento forman el recuadro de las ventanas, las cuales se encuentran pintadas del mismo color que las de planta baja.

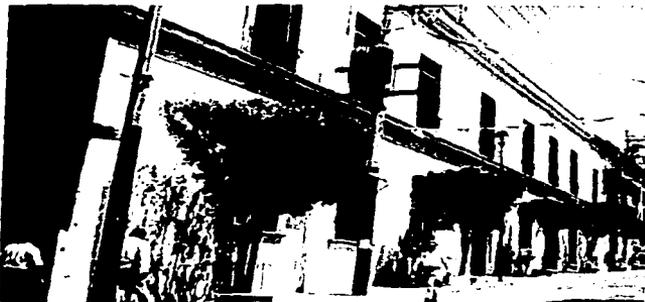
*Edificio del Hospital Civil 1997*

Situado al lado derecho del edificio del Ayuntamiento sobre la calle de Morelos frente a Catedral. Se construyó en la misma época que el edificio anterior. La fachada es de gran sencillez, y actualmente en planta baja, tiene una secuencia de 7 vanos verticales que se repiten simétricamente en planta alta y que se han conservado así desde fines del siglo pasado, lo que no ocurre con los balcones de fierro fundido, los cuales, como se puede apreciar en la foto de 1920, se encontraban al ras de la fachada en planta alta.

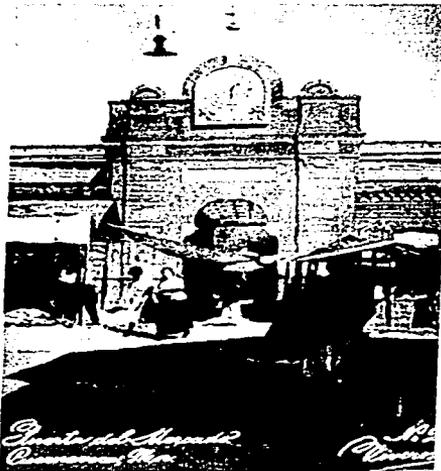
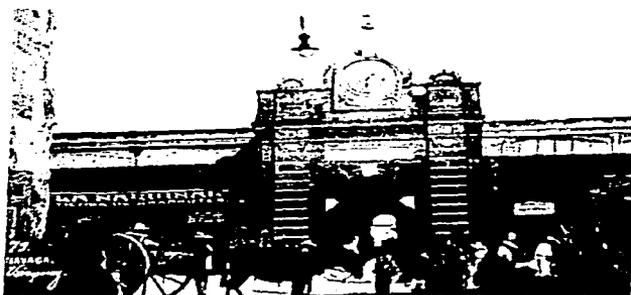
Tomada de "Crónicas de Cuernavaca, 1897-1917"

Estuvo localizado en la calle de Guerrero y Santos Degollado y se construyó para sustituir el antiguo Mercado Colón que se encontraba en el Jardín Central. El mercado fue construido en 1910 a base de muros de ladrillo rojo prensado producidos en la misma fábrica de los del Hotel Moctezuma, con el mismo estilo y factura. Según referencia de las fotos de época, fué un edificio que utilizó viguetas y columnas de fierro fundido muy comunes en otras ciudades; sin embargo en Cuernavaca no se utilizó este sistema estructural. Este edificio se perdió por los años 60's, al ser derribado para abrir y continuar la calle de Santos Degollado.

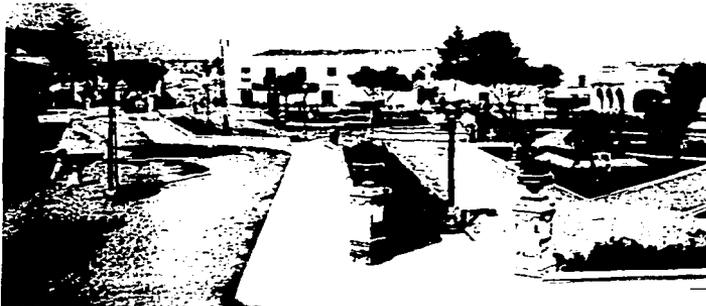
Tomada de "Crónicas de Cuernavaca 1857-1930"

Este jardín se realiza bajo los cánones de la arquitectura de parques del siglo XIX; es su traza totalmente irregular, ya que se respetaron los portales Eguía y Aurora que sobresalían de los alineamientos de los edificios existentes

El Jardín tenía varias zonas de acceso por las cuatro esquinas, así como por las partes laterales, delimitado perimetralmente por un murete bajo de mampostería con pequeños pilares cuyo remate era de unas esferas de piedra a cierta distancia unas de otras. Haciendo juego con el

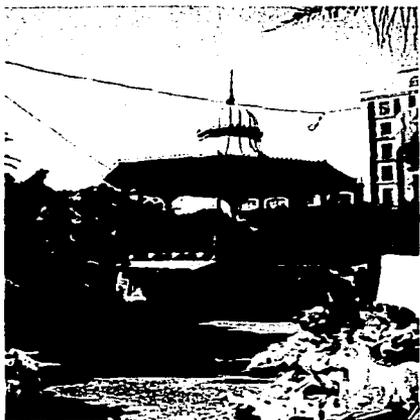
Kiosko central del Jardín Juárez 1997

En 1890 se le cambió el enlosado del piso y se colocó el kiosco que actualmente tiene, el cual se cree fue comprado en Inglaterra, ya que hasta este año estuvo uno más pequeño y de otro estilo, que se colocó cuando Morelos se hizo Estado Libre y Soberano en 1869. También en este año las bancas eran de mampostería, y en 1897 se sustituyeron las bancas de cal y canto por bancas modernas de fierro fundido en todo el perímetro del jardín, así como en las zonas jardinadas y es entonces cuando se le llamó "Jardín Juárez". Se convirtió en el jardín de los paseos dominicales.

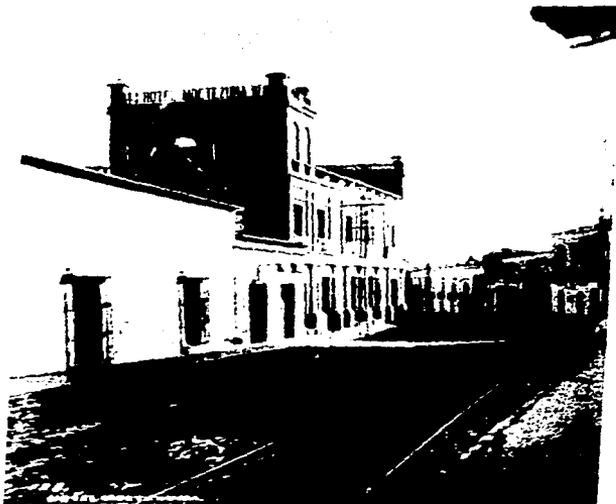
*Foto de la calle Matamoros en la que se aprecia el Hotel Moctezuma a la izquierda y las vías del tranvía de mulitas a la derecha. Tomada de: Crónicas de Cuernavaca, 1957-1930*

El hotel destacaba dentro de la ciudad por su altura y por los dos torreones que remataban las esquinas de la fachada poniente, por el color rojizo del tabique y por sus largas

fachadas. Era una construcción fácil de identificar desde cualquier punto, pues eran pocos los edificios en Cuernavaca, que sobrepasaban los dos pisos.

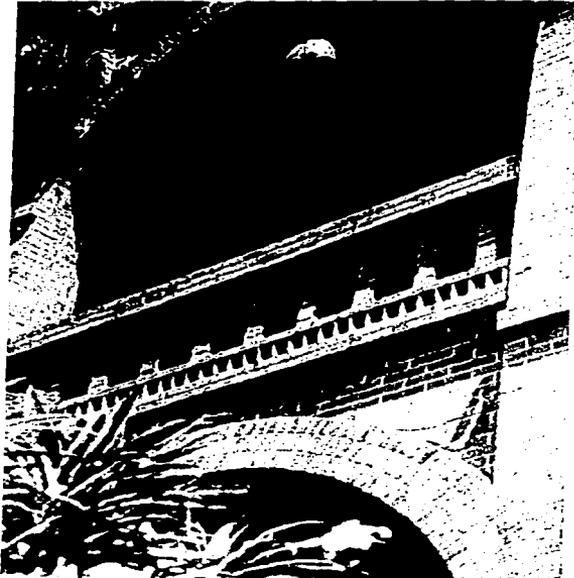
*Detalle de la fachada interior oriente del Hotel Moctezuma.*

conjunto armónicamente por ser todos ellos de tabique. Las greclas y celosías enriquecen los paramentos y contribuyen a la plástica de la fachada por los pasos de luz y sombras que generan.

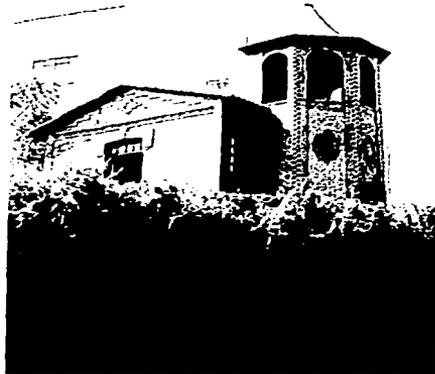
*El Castillito fue la casa del cuidador del Jardín Carmen Romero Rubio. El arquitecto debe haber sido el mismo del Hotel Moctezuma, por las semejanzas que guardan entre sí. Actualmente es el Museo Fotográfico de la Ciudad.*

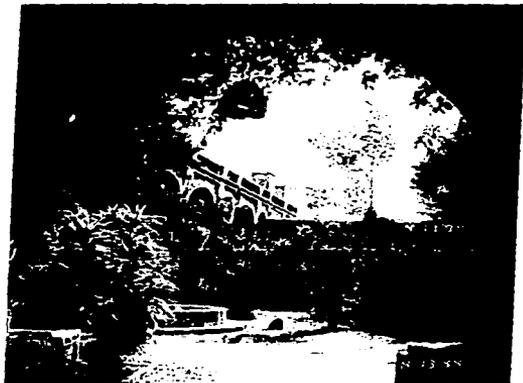
*Vista que se abre al patio desde la entrada principal por la calle de Matamoros. 1994*

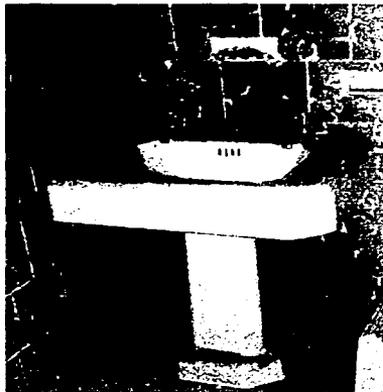
El Hotel Montaroma fue el primero en ofrecer el servicio de cuartos de baño integrados a las habitaciones. Arriba, el lavabo de porcelana original de uno de los cuartos de baño. A la derecha, uno de los cuartos de baño ubicados en los extremos de los pasillos, para dar servicio a las demás habitaciones.

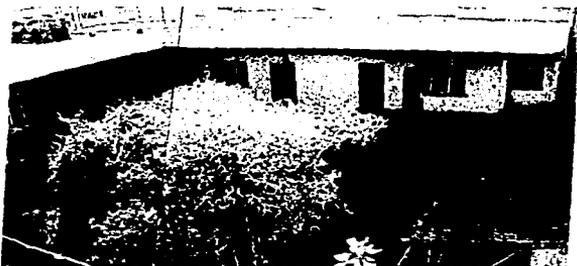
*El agregado de los años cuarenta sobre la estructura del segundo patio no respeta la construcción original. Las columnas tienen otras dimensiones y el entablamento es mucho más bajo que el del edificio de Hotel Matamoros.*

y materiales diferentes a los originales. Como se aprecia en esta foto, la nueva construcción no se integra en lo absoluto a la construcción original, es más bien una obra poco cuidada.

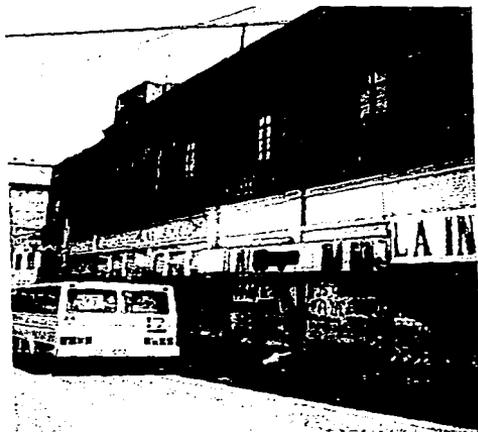
- Las balaustradas que rematan las fachadas se encuentran desplomadas hacia la calle por carecer de un anclaje adecuado. En intervenciones anteriores se buscó sujetarlos con tensores, pero esta solución no dió resultado.

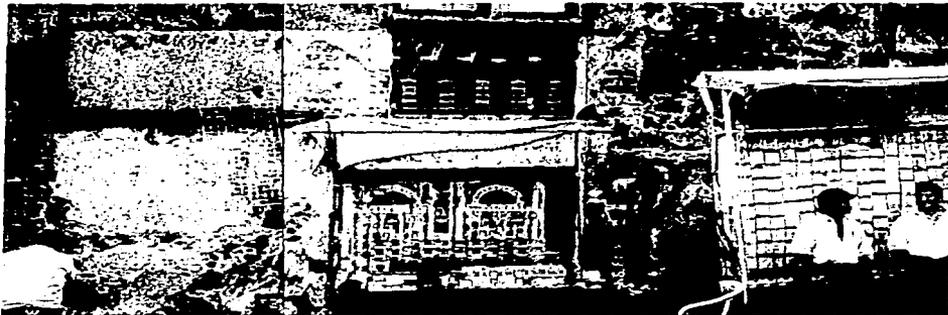
- El aplanado en la fachada Norte en el entreje A-G esta notablemente disgregado
- El acabado original de las fachadas exteriores en planta baja, entre los ejes G y Q, se encuentra alterado: el tabique aparente ha sido recubierto en algunas zonas con aplanado y pintura y en otras simplemente con pintura vinilica de diferentes colores
- En los interiores, el acabado original (encalado y papel tapiz) ha sufrido la sobreposición de varias capas de pintura y en algunos casos el adosamiento de lambrines de madera.
