**ESTUDIO GEOLÓGICO Y GEOTÉCNICO DEL DESLIZAMIENTO  
"ZAPOTITLÁN DE MÉNDEZ", UBICADO EN LA SIERRA NORTE  
DEL ESTADO DE PUEBLA.**

**T E S I S**

**I N G E N I E R O G E Ó L O G O**

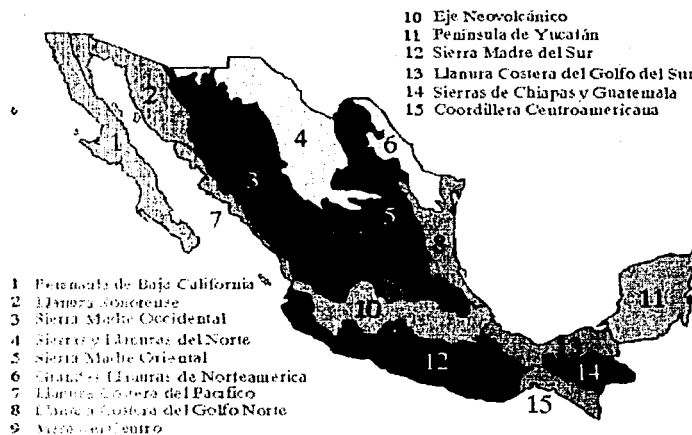
Figura 2.3. Provincias fisiográficas de México.

La zona del deslizamiento queda ubicada dentro de la provincia fisiográfica denominada Sierra Madre Oriental (Morán-Zenteno, 1982). Fig. 2.3., se trata de un sistema montañoso de rocas mesozoicas plegadas. En el flanco oriental de esta provincia se encuentra el área de estudio, se trata de un conjunto montañoso orientado al noroeste unos 600 km a partir del extremo oriental del Eje Neovolcánico Transmexicano, con una anchura promedio de 50-80 km. La altitud media es de 2000 m, con valores máximos de 3000 m (Lugo-Hubp, 1990). El paisaje da una imagen de altas montañas por los cortes profundos de hasta 1000 m, escarpes de cientos de metros y por el cambio brusco de pendientes. Los cambios litológicos, climáticos y estructurales (fallas, pliegues, rumbo e inclinación de las capas) son los que moldean el relieve en esta zona.

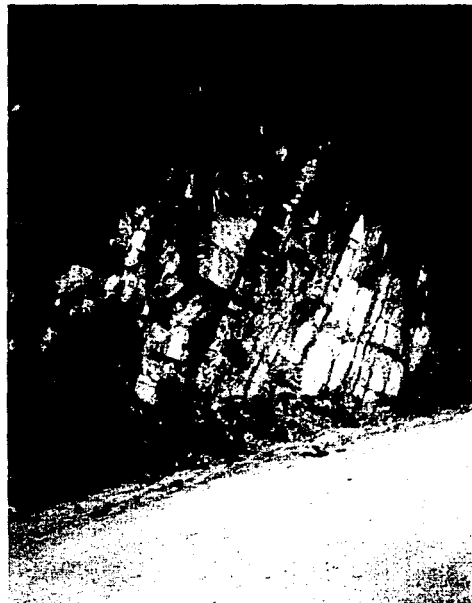
Figura 3.8. Los estratos de mayor espesor que pueden observarse en la región corresponden a las calizas de la Formación Tamaulipas Inferior, la foto fue tomada sobre el camino a Hueyllalpan, a la altura del Cerro Lacalaman, al sur del poblado La Cruz de Chaca, Pue.

algunas estilolitas, así como, fracturas rellenas de calcita. Pueden observarse algunos horizontes de bentonita de color verde pistache con espesores pequeños de 2 a 4 cm. Fig. 3.8.

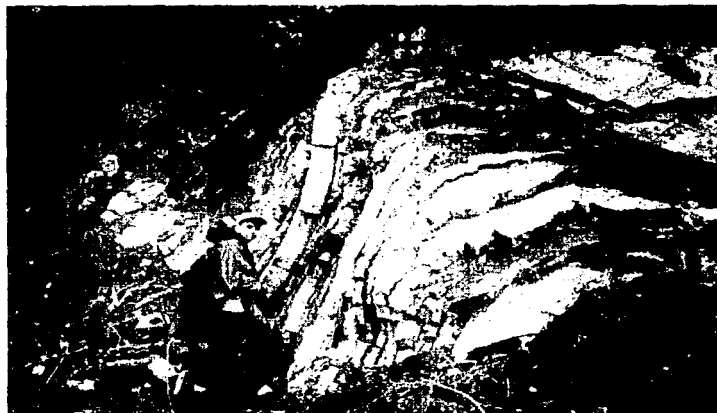
Figura 3.9. Estratos de calizas con intercalaciones de bandas de pedernal negro intensamente plegadas en la formación Tamaulipas Superior. La foto fue tomada cerca del poblado de La Cruz de Chaca, Pue.

La secuencia consiste de calizas wackestone gris claro y oscuro en estratos de 20 a 30 cm con bandas de pedernal negro, estilolitas, vetillas de calcita y ocasionalmente se encuentran horizontes de calizas arcillosas que le dan un tono más oscuro a la secuencia. También es posible encontrar horizontes de lutitas calcáreas de color gris oscuro en paquetes de 5 a 10 cm. Fig. 3.9.

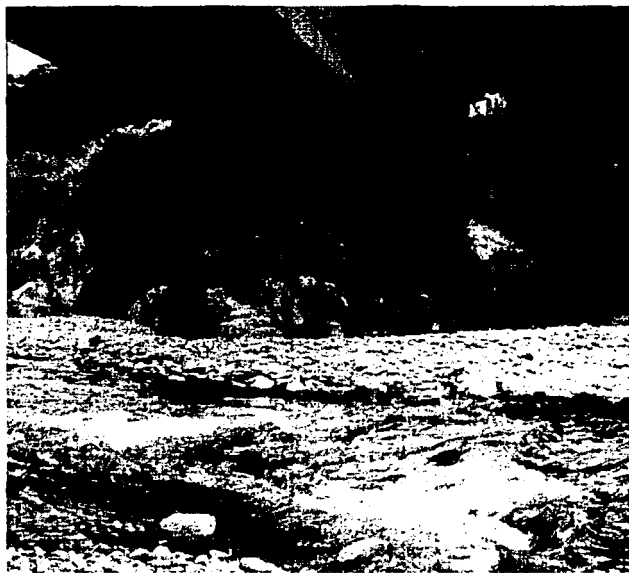
Figura 3.10. Detalle del dique estrato de diorita en el lecho del Río Zempoala.

Las únicas rocas de este tipo que se pudieron observar corresponden con un dique estrato de diorita que se encuentra dentro de la Formación Huayacocotla, justo en el puente que permite cruzar el Río Zempoala y acceder a la entrada del pueblo. La exposición que presenta aparentemente solo es de unos cuantos metros. Fig. 3.10.

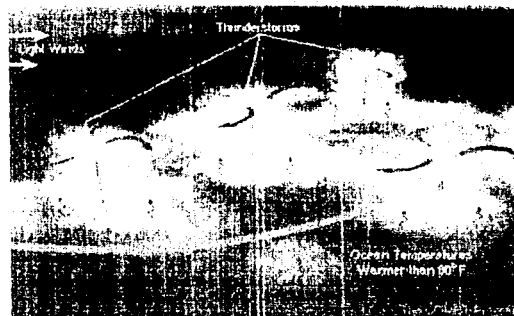
La formación de ciclones en los océanos se ve favorecida cuando la temperatura de la capa superior del agua supera los 26°C. Aunado a la existencia de una zona de baja presión atmosférica, hacia la cual convergen vientos de todas direcciones. Los vientos en la zona circundante fluyen y aumenta el ascenso del aire caliente y húmedo que libera vapor de agua. El calor latente, ganado por la condensación del vapor de agua, es la fuente de energía del ciclón. Una vez que se inicia el movimiento del aire hacia arriba, a través de la columna central, se incrementa la entrada de aire en los niveles más bajos, con la correspondiente salida en el nivel superior del fenómeno. Por la influencia de la fuerza de rotación de la Tierra, el aire converge, gira y comienza a moverse en espiral, en sentido contrario a las manecillas del reloj, en el caso del Hemisferio Norte. Figuras 5.1. y 5.2.

Figura 5.1. La formación de los ciclones se ve favorecida cuando la capa superior del océano supera los 26 °C (aproximadamente 80°F), y existe una zona de inestabilidad atmosférica, es decir, una zona con vientos ligeros o baja presión atmosférica (perturbación tropical). Imagen tomada de la página principal del NOAA (<http://www.hurricanes.noaa.gov>).

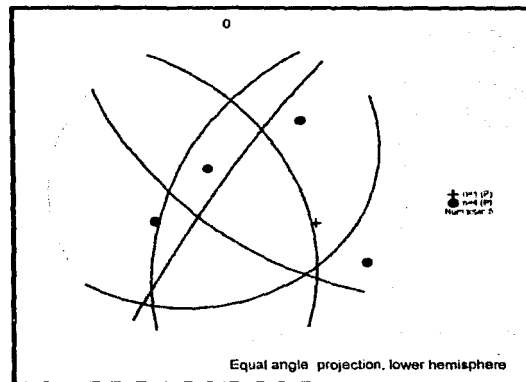
Figura 7.15. Representación polar de las discontinuidades presentes en la parte derecha del deslizamiento. 4 familias de fracturas (\*) y la estratificación(+).

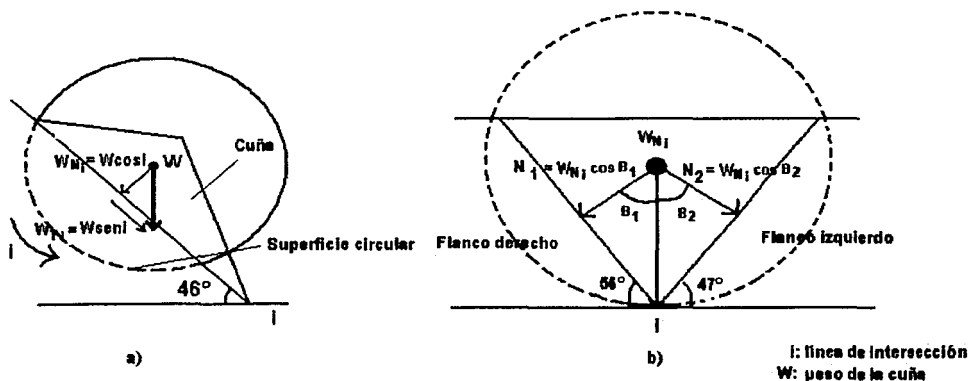
Figura 8.8. Diagramas con la descomposición de las fuerzas actuantes por el peso de una cuña con superficie de falla circular. La figura a) descompone las fuerzas del peso con respecto a la línea de salida de la ladera y la b) da las normales actuante para cada parte de la ladera.
