Rehabilitación de vivienda en el Centro Histórico

edificio del siglo XVIII Y XIX.

Tesis
Facultad de Arquitectura
UNIVERSIDAD NACIONAL AUTONOMA DE MÉXICO
Alma Irais Peña González.
Taller Max Cetto

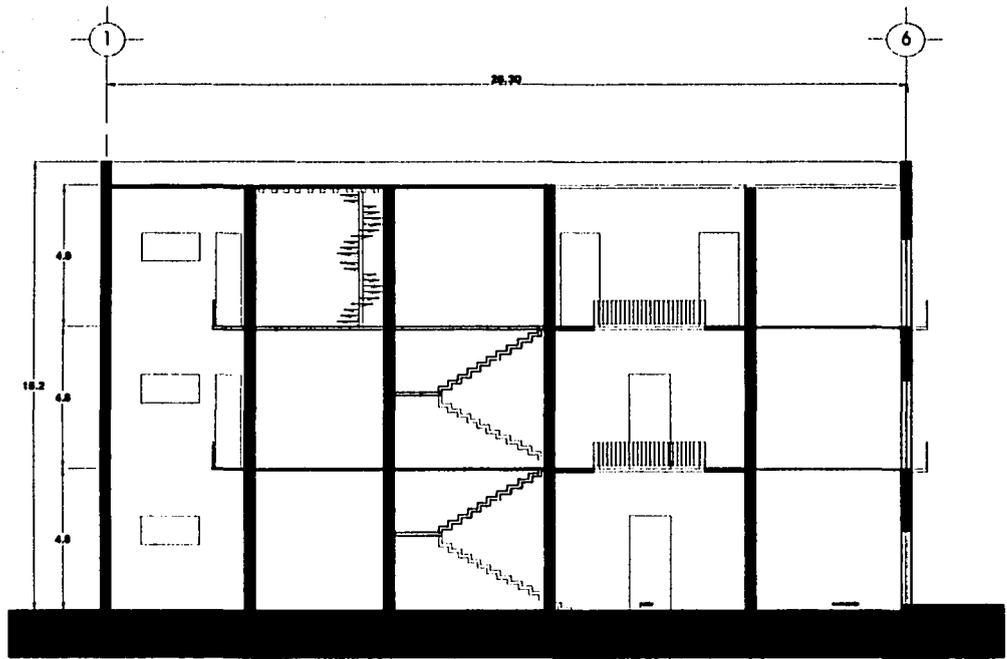
CORTE LONGITUDINAL

Características actuales del predio: presenta algunos agregados

La escalera se encuentra completamente deteriorada, y cambia de un espacio cerrado a un elemento abierto, el cual permite que penetre la luz y se ventile a través de él, además si se cambiara de lugar talvez nos permitiría ganar área, y lograr un acceso más directo en algunas de las viviendas.

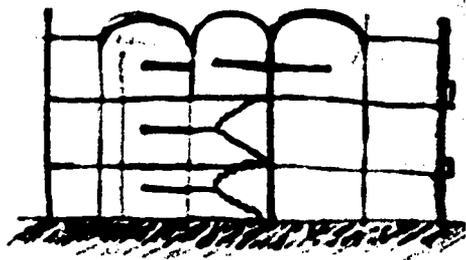
Tapancos?, doubles alturas?,

Diferentes posibilidades al momento de repartir los espacios para cada habitación, reacomodo de la escalera y posible crecimiento en el tercer nivel del edificio.

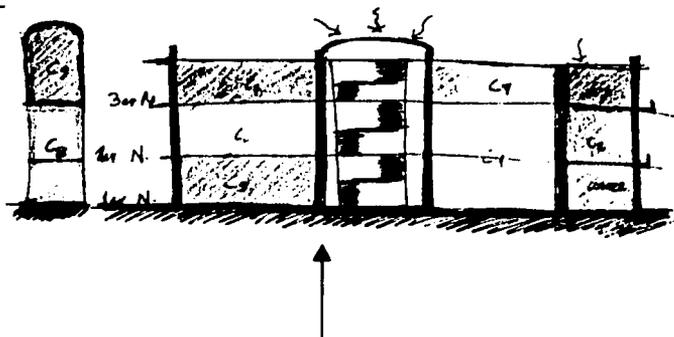
La parte de la escalera fue un parteaguas para el proyecto ya que es el sitio más conflictivo o mayor afectado del inmueble: Es un elemento deteriorado, con una entrada pequeña de luz y que por su ubicación afecta a la calidad de vida de los espacios contiguos. Es por esto por lo que se llegó a la conclusión de modificar esa parte del inmueble.

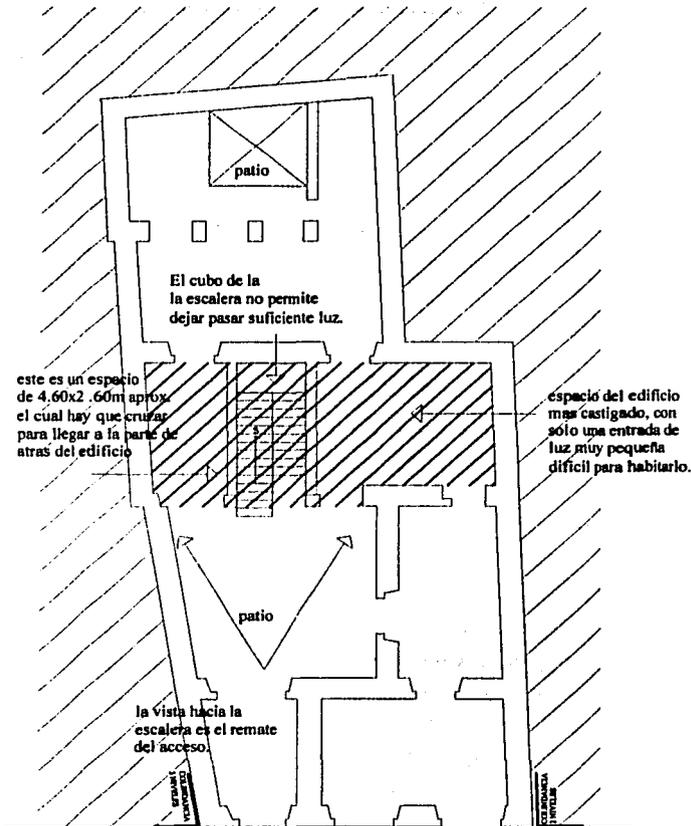
Después de analizar cada uno de los espacios llegué a la conclusión de cambiar las escaleras de lugar logrando mayor iluminación y ventilación.

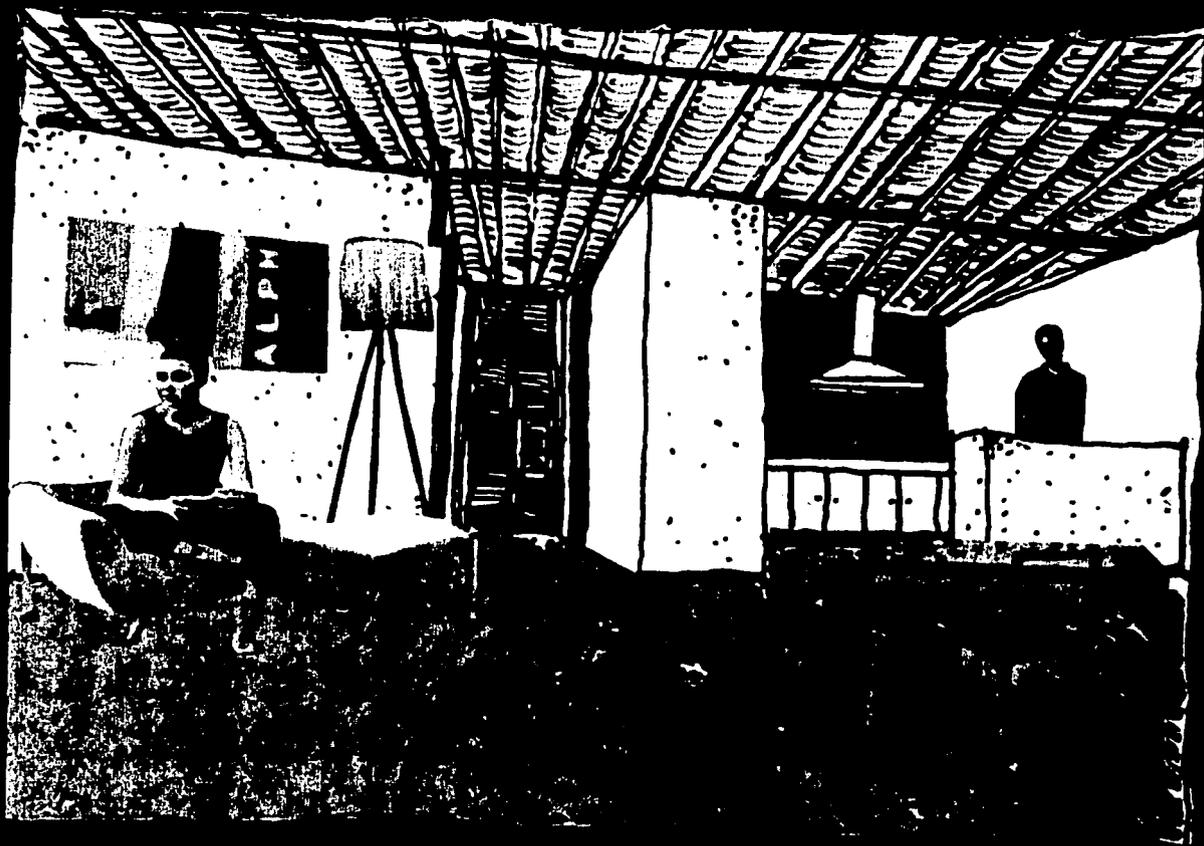
Perspectiva Casa tipo tres Estancia Comedor Cocina

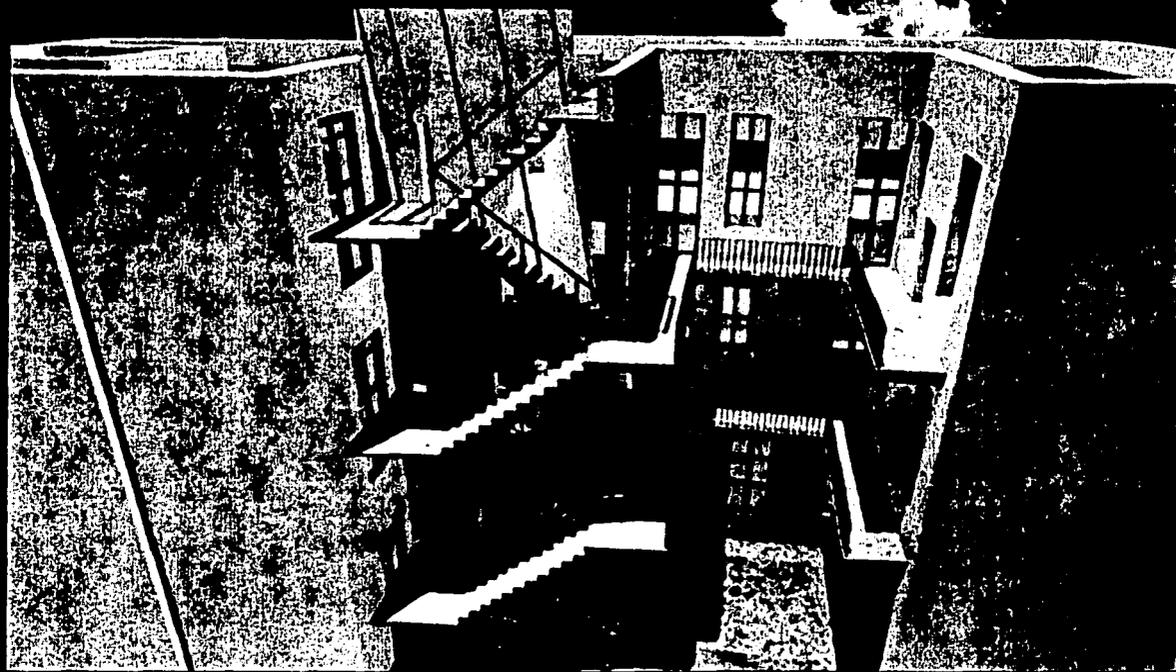
Esquema General Escalera Cubierta Patio

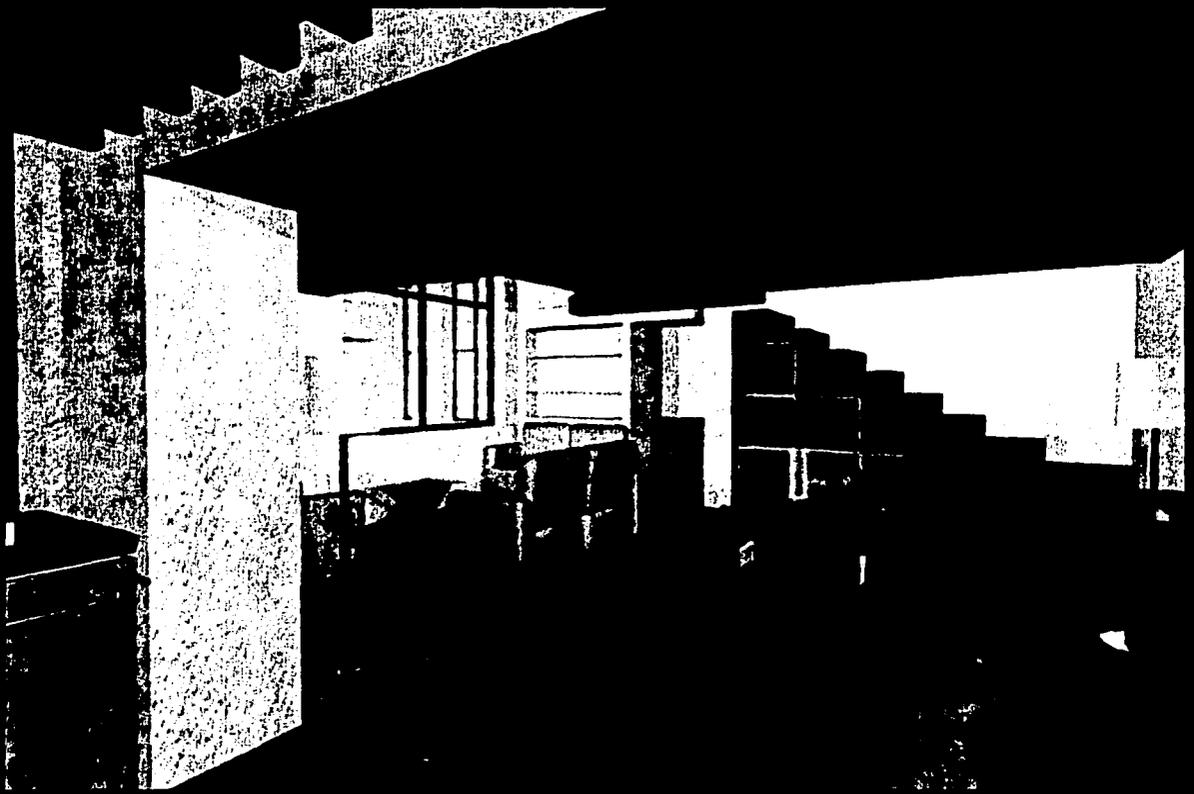
Casa tipo dos Doble altura Vista interior

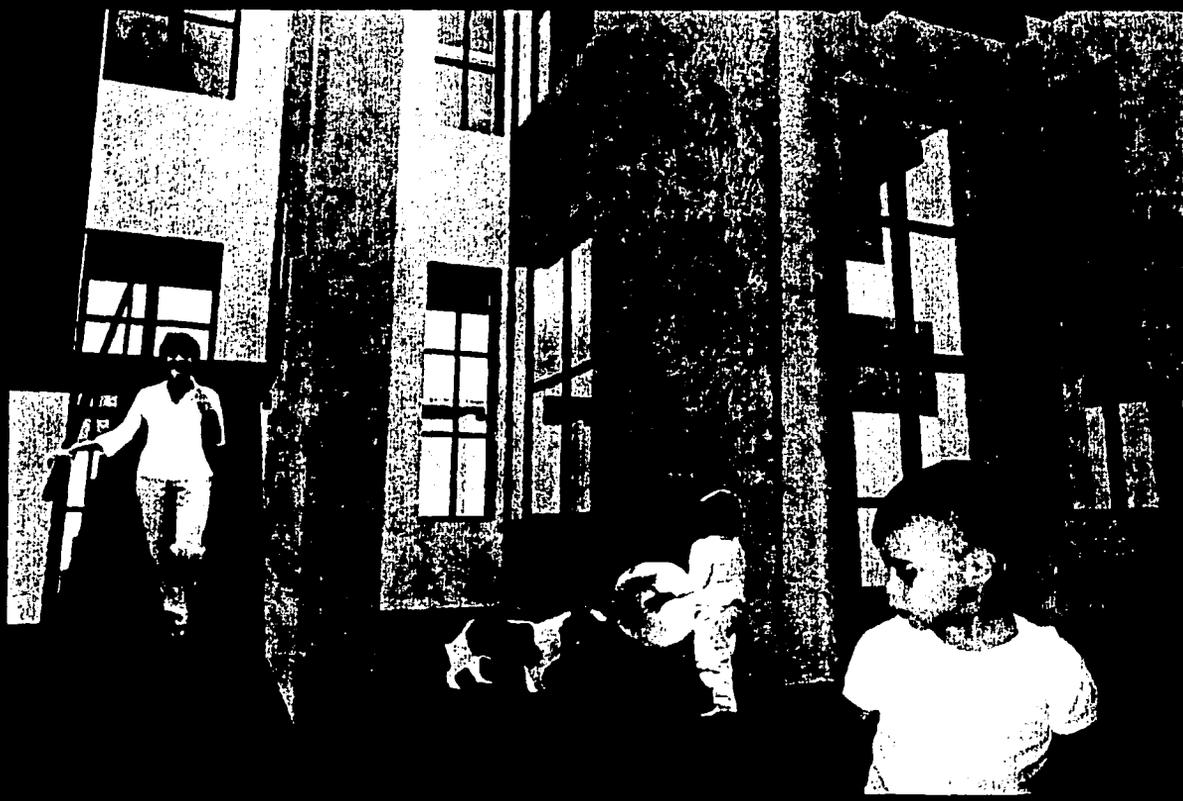
Patio principal Escalera Acceso Casa tipo dos

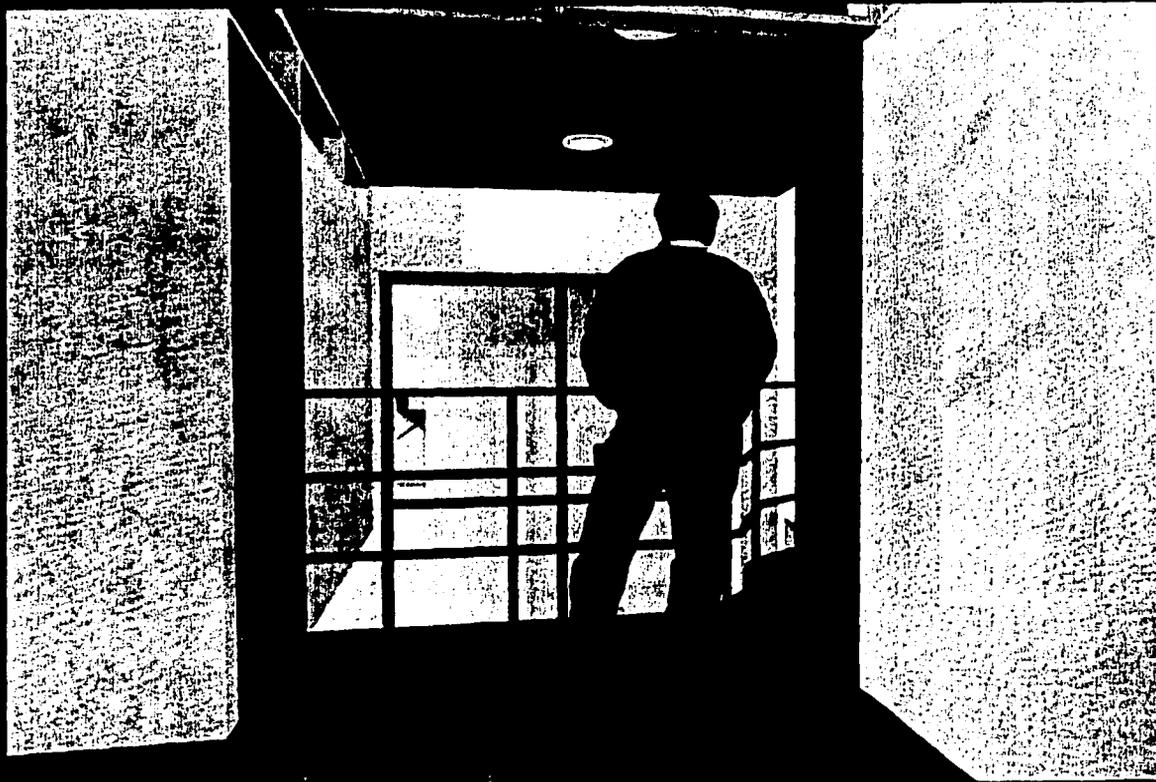
Vista doble altura Recamara Casa tipo dos

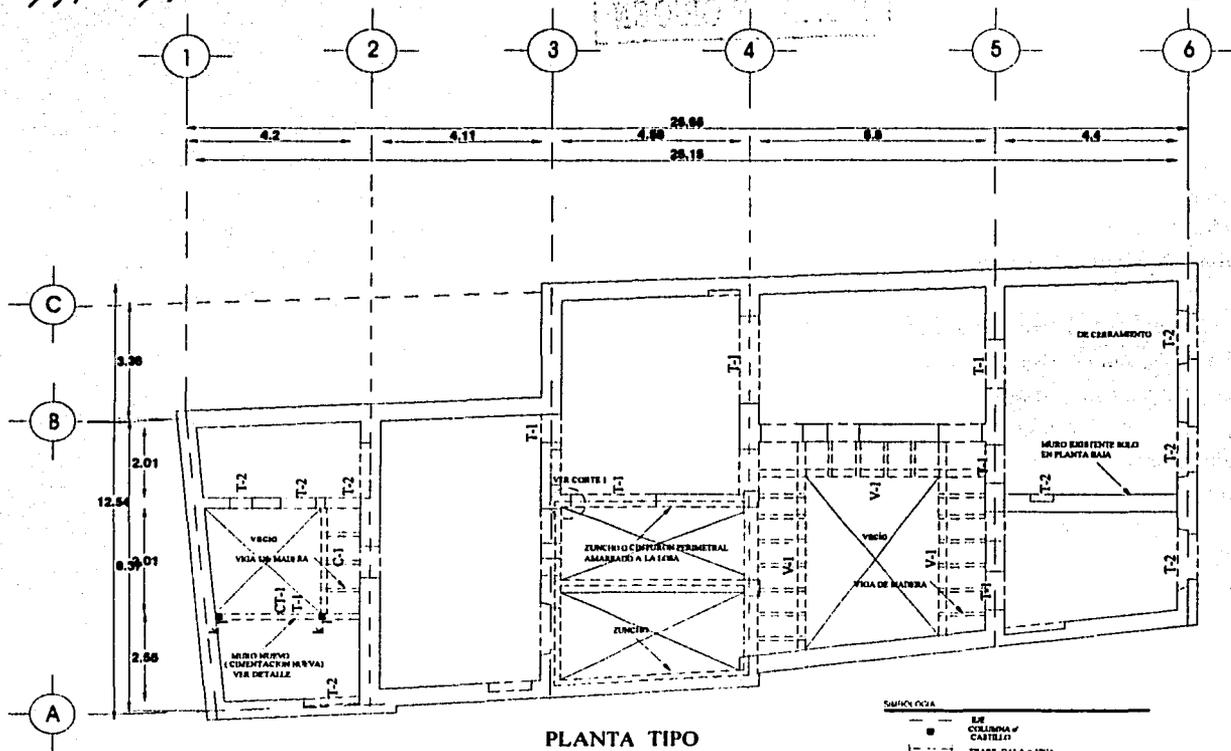
PLANTA TIPO

El proyecto propone reubicar las escaleras lo que indica que hay que quitar las ahora existentes, a si que será necesario colocar un zuncho o cinturón de concreto armado perimetral al nivel de la losa para amarar estas con los muros y así rigidizar o compensar el elemento desplazado.
