EN ESTA TERCERA ETAPA SE RETOMO EL DISEÑO ORIGINAL Y SE FABRICO UN PROTOTIPO EN DONDE SOLO SE CONSERVO LA ESTRUCTURA METÁLICA Y EL RESTO DE LAS PIEZAS FUERON FABRICADAS EN RESINA POLIESTER REFORZADA CON FIBRA DE VIDRIO.

Universidad Nacional  
Autónoma de México

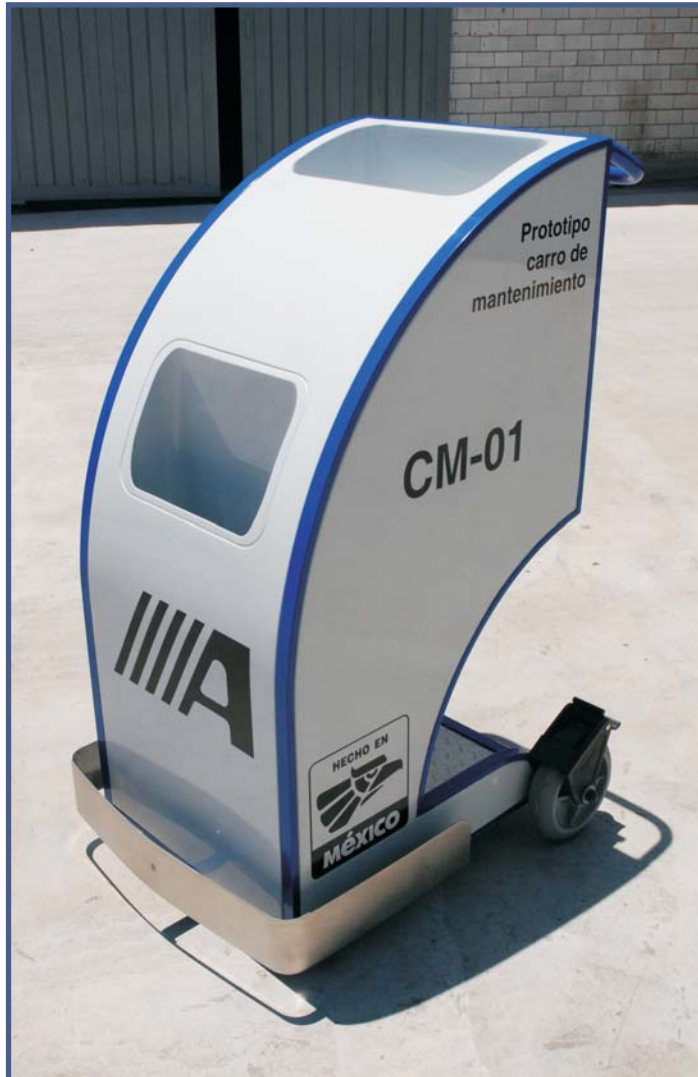
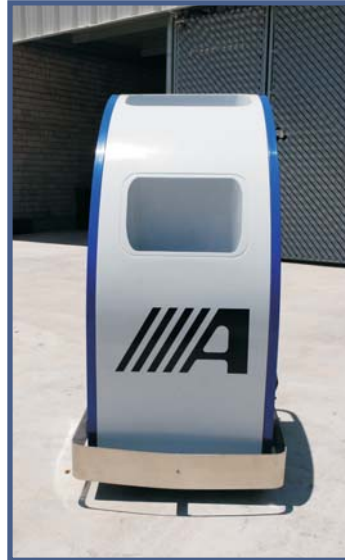
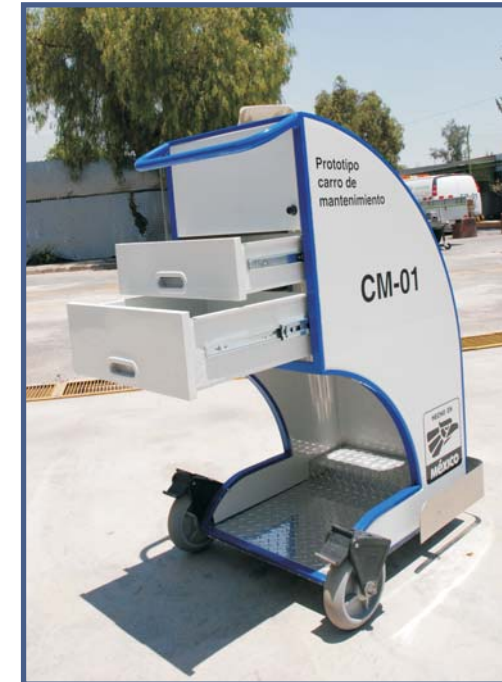
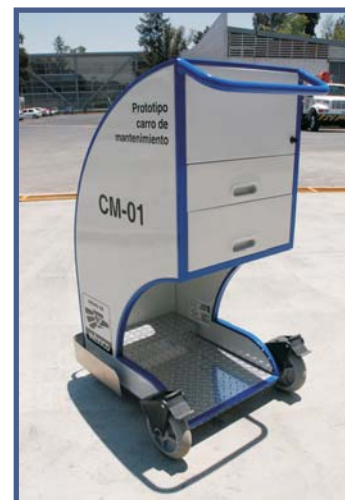
TODAS Y CADA UNA DE LAS PIEZAS EN COLOR GRIS SON LAS FUERON SUBSTITUIDAS Y ASÍ ES COMO SE ENCUENTRA ACTUALMENTE EL PROTOTIPO.

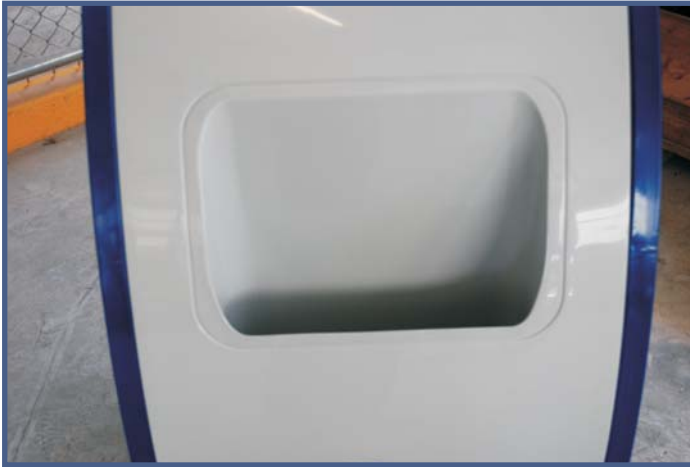
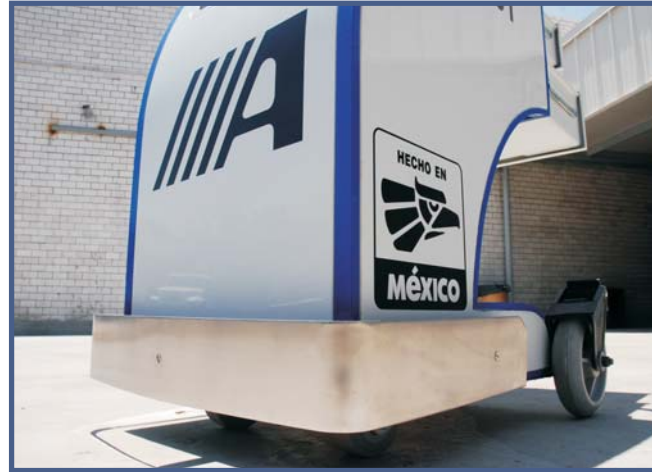
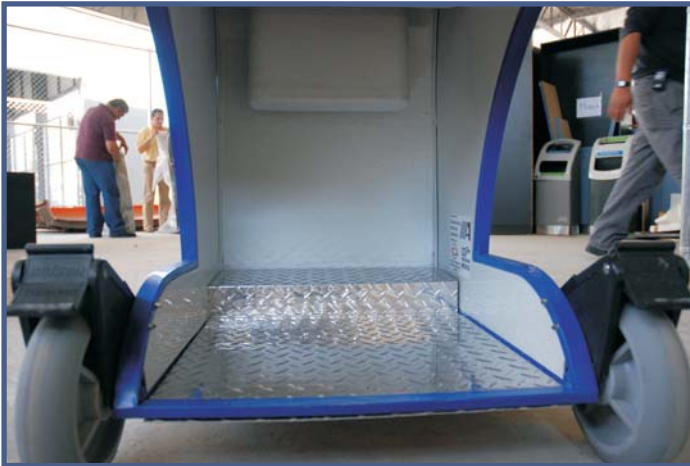
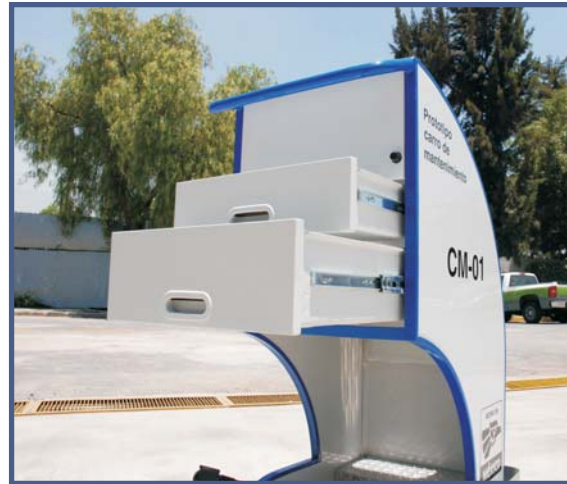
EN LAS CARAS LATERALES DE MANERA INTERNA TAMBIÉN SE LE COLOCARON TAPAS CON EL OBJETIVO DE DARLE UNA MEJOR IMAGEN AL PRODUCTO UNIENDO TODAS LAS TAPAS A LA ESTRUCTURA UTILIZANDO RESINA EPÓXICA.

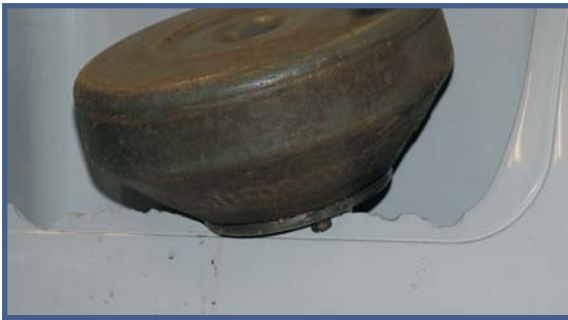
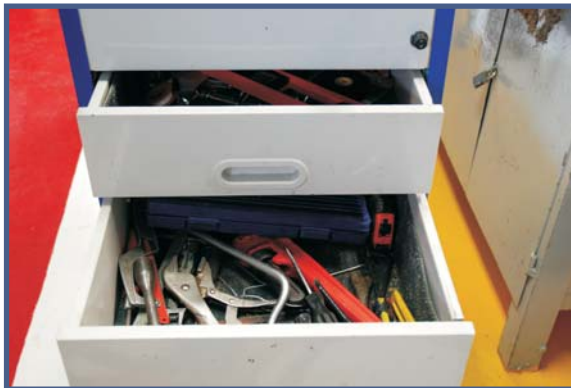
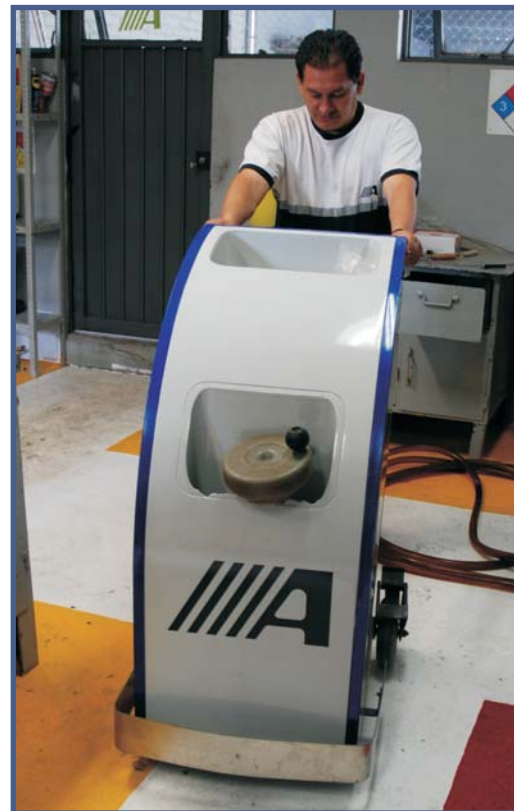
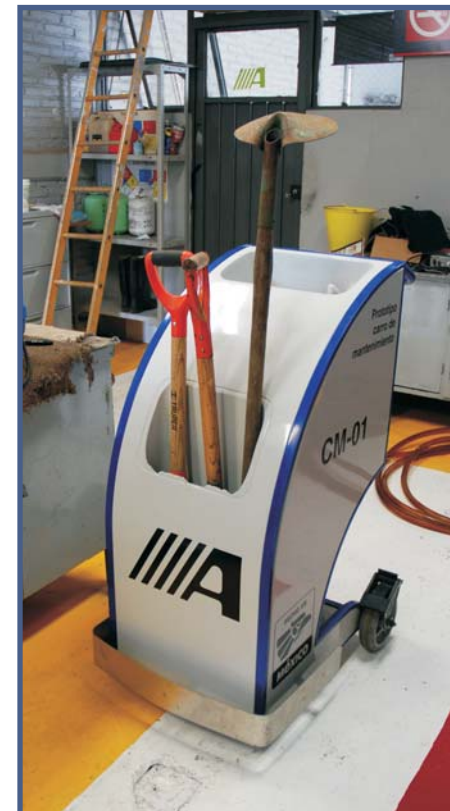
EN LA PARTE FRONTAL EN DONDE SE COLOCARÍAN LAS SEÑALIZACIONES PARA DELIMITAR EL PISO MOJADO, LO ESTÁN UTILIZANDO PARA TRANSPORTAR UN HERRAMENTAL PARA LIMPIAR LOS DRENAJES Y PALAS.

ÚNICAMENTE EL HERRAMENTAL ESTA CAUSANDO DAÑOS YA QUE ESTA ROMPIENDO UNA PARTE DE LA FIBRA COMO SE MUESTRA EL LA IMAGEN INFERIOR

- 1) EN LA PARTE QUE SE ESTA ROMPIENDO LA FIBRA COLOCAR UN CASQUILLO METÁLICO.
- 2) PONERLE UN FONDO PLÁSTICO A LOS CAJONES PARA REDUCIR EL RUIDO DE LAS HERRAMIENTAS AL MOMENTO DE TRASPORTARLAS.
- 3) UBICAR UN TOPE EN LA PARTE INFERIOR PARA EVITA EL DESLIZAMIENTO DE BOTES AL MOMENTO DE SUBIR RAMPAS.
- 4) HACE FALTA UN ESPACIO PARA ALOJAR TORNILLOS, PIJAS, TAQUETES, ETC.
