# LA UNIDAD POTENCIAL DE UN MONUMENTO HISTÓRICO

EX CONVENTO DE CHURUBUSCO

Tesis Para Obtener El Grado De  
Maestra En Arquitectura

Campo De Conocimiento  
Restauración de Monumentos

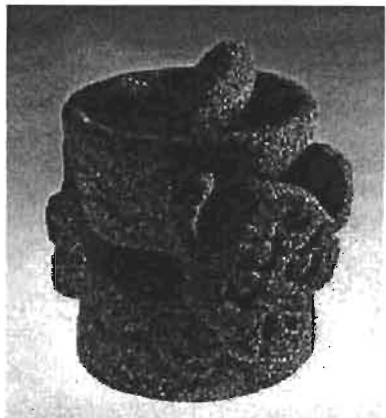
La piedra volcánica al conformarse por enfriamiento agresivo no guarda una estructura cristalina, sino vitrea por lo que labrado presenta muchas dificultades técnicas.

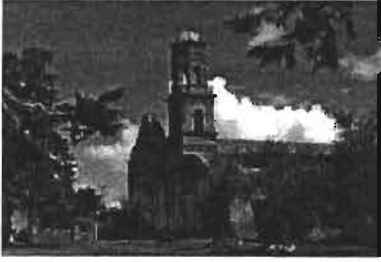
Templo de la Soledad, Tzintzuntzan, Michoacán. Constituida por una sola nave, altos y gruesos muros, techada a dos aguas con viguería y teja.

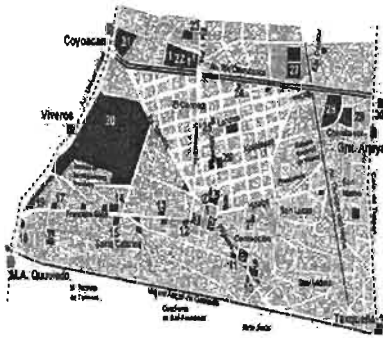
Traza de la colonia Del Carmen en damero, según el modelo aristócrata de la colonia Juárez.

La urbanización siguió el modelo de la aristocrática colonia Juárez, que fuera fundada poco antes, tanto en el trazo similar a un tablero de ajedrez, conocido como damero, con la orientación hacia los cuatro puntos cardinales, como con respecto al nombre de sus calles: capitales de países europeos, las que van de oriente a poniente aun cuando algunas conservaron los nombres que tenían con anterioridad, como Cuauhtémoc, Moctezuma, Malintzin y Xicotécatl, y de próceres de la Independencia, además del de Valentín Gómez Farías, a las transversales, es decir las calles que van de norte a sur.

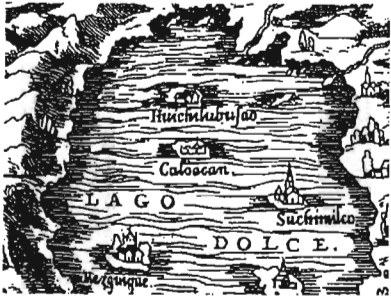
Como podemos observar el barrio de Huitzilopochco en la época de la conquista se encontraba en medio de la zona del lago dulce, de ahí que presentara un suelo pantanoso y de ciénega.

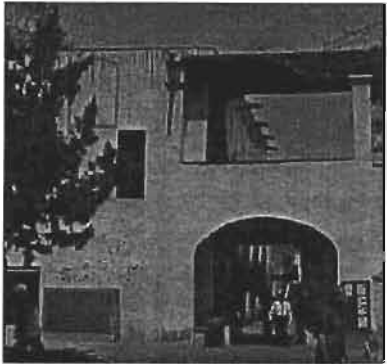
Además de la vocación de Museo Nacional de las Intervenciones, el convento de Churubusco conserva las cicatrices de los impactos de balas en los aplanados de su fachada principal.

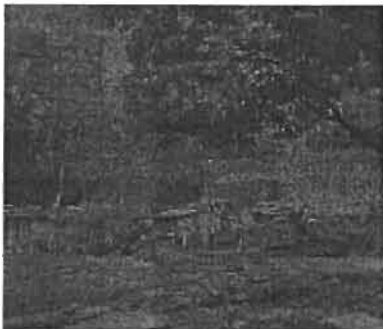
Imagen de registro del estado que guardaba el ex convento de Churubusco para 1918.

Del año de 1918 a 1920 por falta de mantenimiento del inmueble se observan un deterioro generalizado que requiere intervención para lograr acondicionar el Museo Histórico de Churubusco por tanto se llevan a cabo obras de:

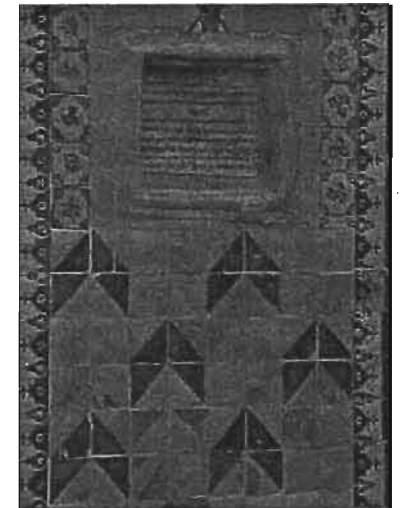
Detalle de los azulejos sustituidos en la Capilla de San Antonio en 1939.

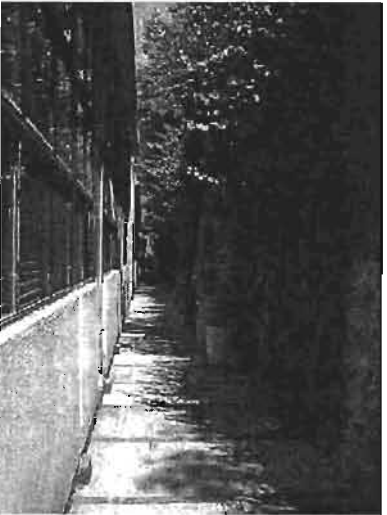
Agregados provisionales en la huerta del ex convento de Churubusco para albergar la ENCRyM, se observa que el criterio de reversibilidad consiste en aislar la nueva construcción de la barda perimetral.

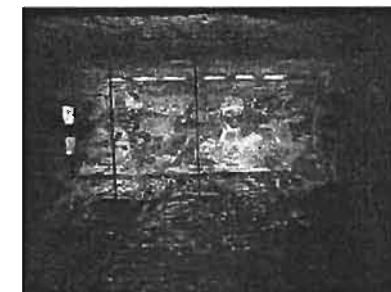
Tiro de la chimenea. En el año 1984 se detectan filtraciones en esta área que provocan graves problemas tanto a la colección como al inmueble.

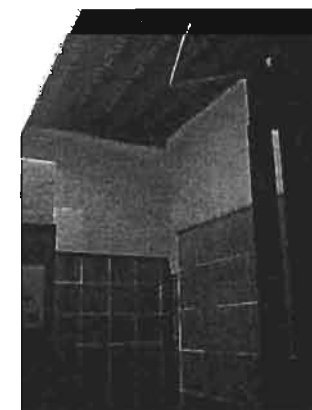
En el área de las caballerizas se habilitan los sanitarios que dan servicio a las instalaciones del MNI, para ello fueron recubiertos muros y pisos con mosaicos cerámicos poco congruente

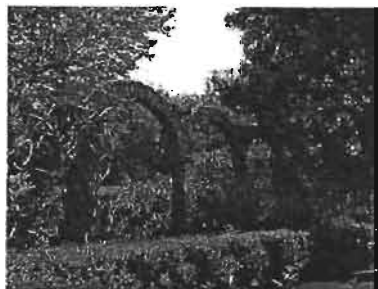
En el año de 1986 se lleva a cabo la anastilosis de los arcos de la huerta derrumbados en el sismo del año anterior.

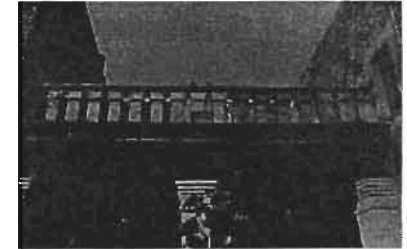
Foto de registro de deterioro en la terraza de acceso al antrefectorio.

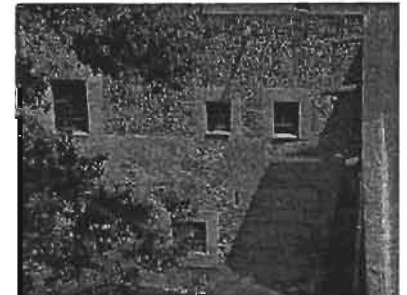
A partir de 1995 se tiene la conciencia de retirar los aplanados de cemento por afectar la constitución del muro, sin embargo se desconoce cuando fueron incorporados y porque no se hizo un retiro total.

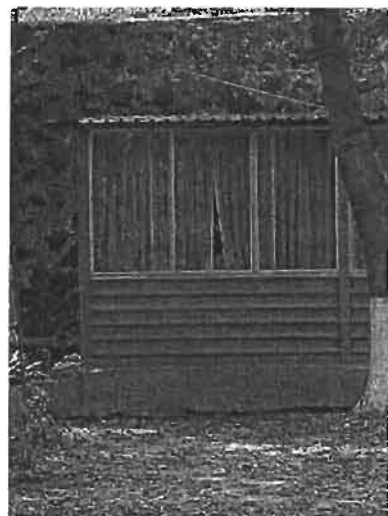
A pesar que desde el año de 1997 la CNMH cuenta con instalaciones propias, siguen en casetas provisionales cada vez de menor factura en los patios del Ex Convento.

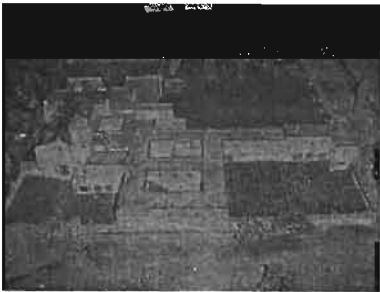
Maqueta del conjunto conventual de Churubusco en donde se observa una reconstrucción hipotética de los espacios construidos y las áreas libres.

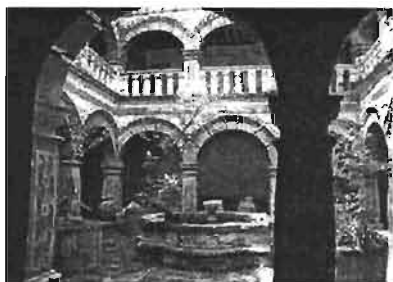
Claustro Bajo. Característico por su arquería decorada con el cordón franciscano, presenta fuente y arriates de intervenciones posteriores.

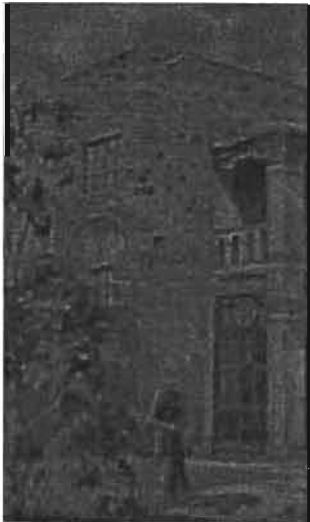
El dibujo muestra la vista exterior de las letrinas adjunto al baño de placeres.

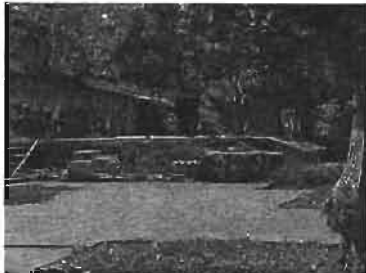
Vista del Patio de Campo, donde se observa el antiguo aljibe del convento.

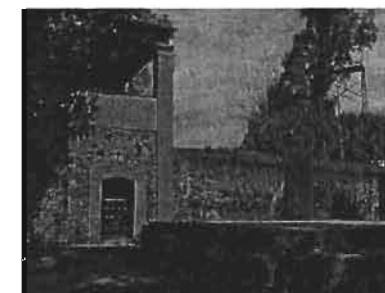
Balcón de guardia, en este espacio se albergaban la oficinas de la CNMH así como bodegas y archivos, al parecer es una reconstrucción llevada a cabo durante una etapa de restauración.

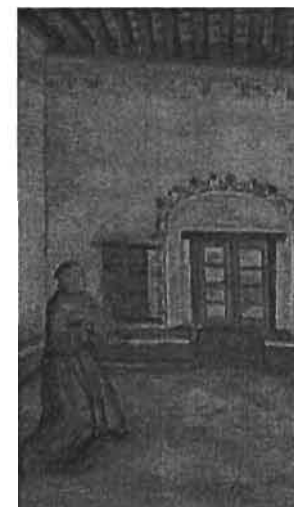
En este dibujo se muestran las pequeñas dimensiones de las celdas y parte de la decoración de la pintura mural.

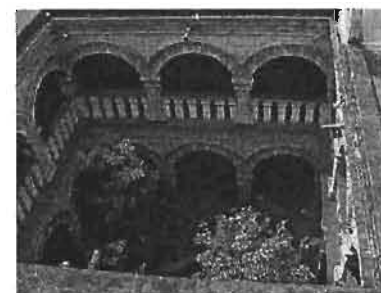
Vista superior de la arcada de los claustros que presenta pintura mural decorativa.

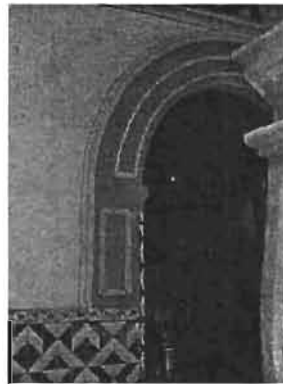
A-6

Azulejo localizado en muro a manera de guardapolvo, con diseño en grecas en azul y blanco, mismos que suben por el filo del arco de la puerta.

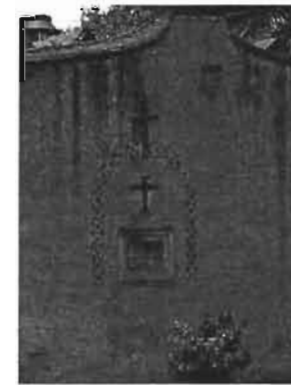
A-9

Nicho recubierto de azulejo en el atrio de la iglesia con motivo de la representación de los misterios.

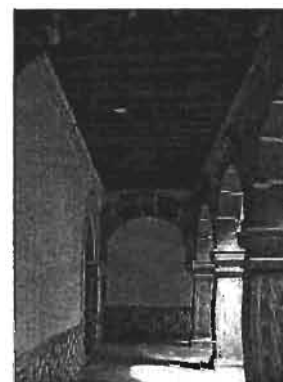
A-17

Azulejo en diseño fitomorfo en guardapolvo, marco y quicio de puerta, en color amarillo, azul y blanco.

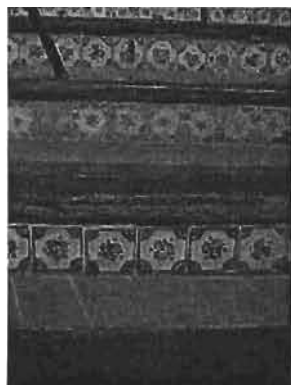
A-12

Azulejo con diseño fitomorfo en azul y blanco y amarillo, verde y blanco colocados en los peraltes de escalinatas interiores.

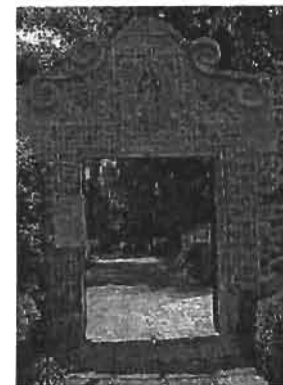
A-18

Muro aledaño recubierto con azulejo a manera de portada con diseño fitomorfo, representación de columna y florón, en colores amarillo, azul, blanco y verde.

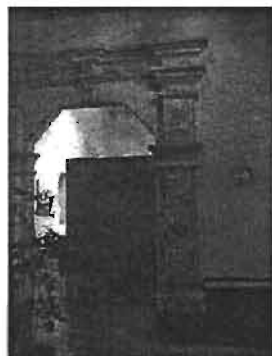
P-47

Decoración de los elementos del arco trlunfal en colores anaranjados, azules y blancos.
