**“ESTUDIO Y PROYECTO DE
ESTABILIZACIÓN DEL CORTE EN LOS KM
18+700 AL KM 19+200 LADO DERECHO DEL
CAMINO CUACNOPALAN-OAXACA.”**

TESIS

I N G E N I E R O C I V I L

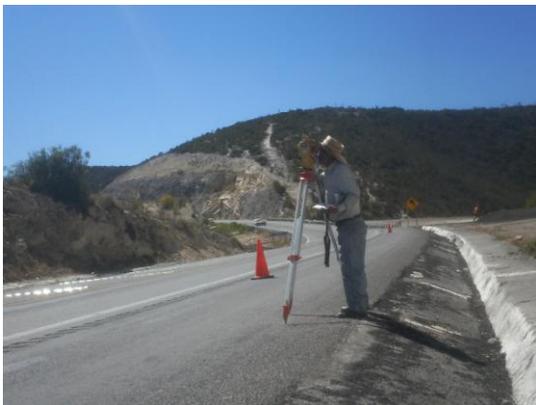
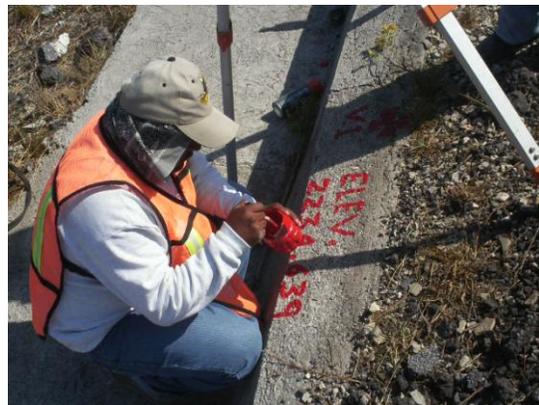
Figura. 4 Planta Topográfica.

Una vez concluidos los trabajos de campo se procedió al cálculo y elaboración de planos topográficos de planimetría, planta y perfil, detalles e infraestructura existente. Los planos se apegan a lo indicado en los manuales de presentación, control de informes y propuestas, editado por la S.C.T.

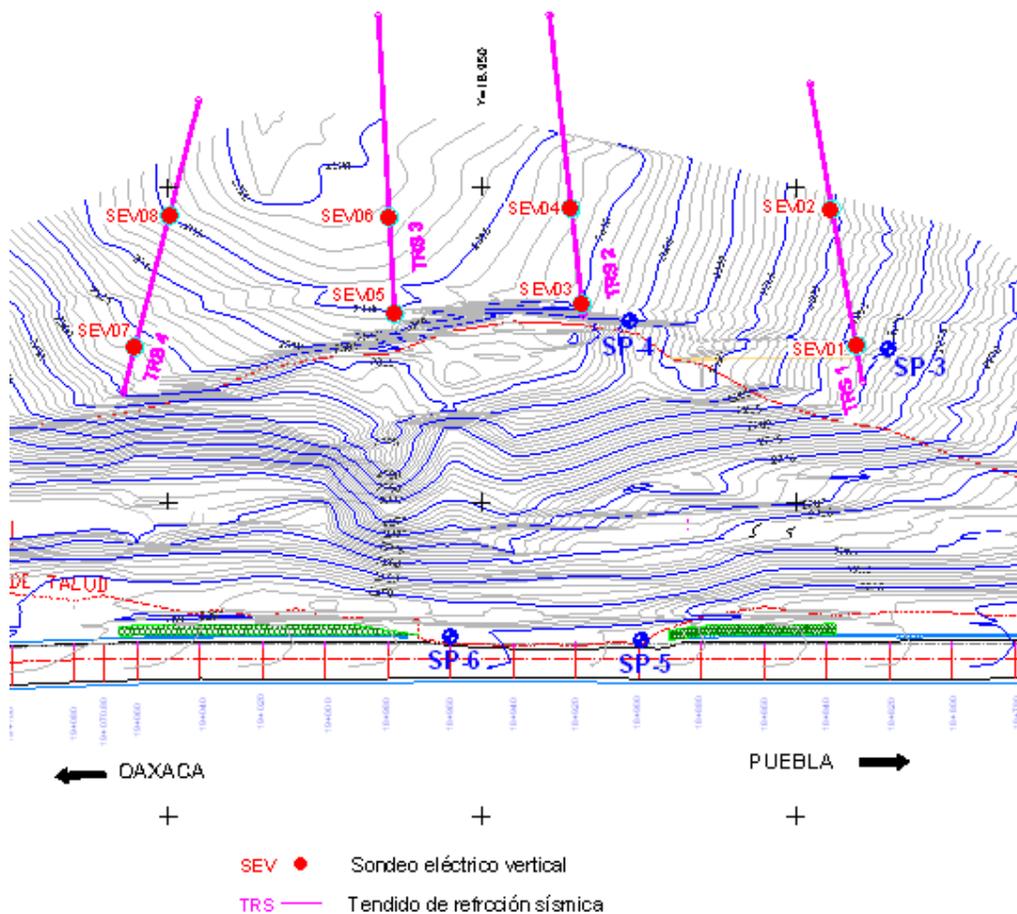
Figura. 8 Distribución de TRS y SEV sobre el talud.

- Determinar las velocidades de propagación y resistividades de los macizos rocosos del corte carretero.
- Determinar la geometría y espesor de la roca descomprimida.
- Establecer una clasificación cualitativa de la roca a partir de las velocidades de propagación.

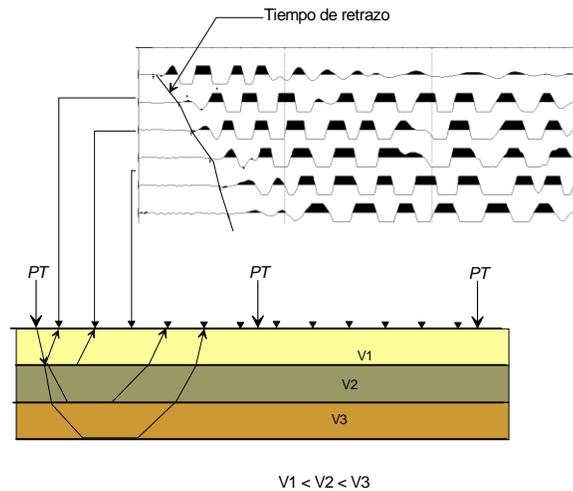
**Figura. 9 Registros
obtenidos mediante un
tendido de refracción
sísmica.**

En los sismogramas esto se registra como un retardo progresivo en los tiempos de arribo, conforme el sensor o geófono se encuentra más retirado de la fuente, puesto que la onda debe recorrer mayor distancia, como se muestra en la Figura 9.

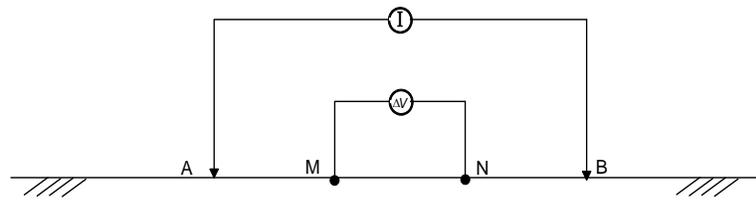
La geometría de los SEV se muestra en la Figura 11, los electrodos A y B son simétricamente colocados a partir de un centro, el cual es considerado como el punto de atribución de la lectura. Los electrodos M y N se colocan colineal y simétricamente en la parte interna de los electrodos A y B, con una separación mucho menor. Cada posición de los electrodos de corriente y potencial implica valores diferentes en las mediciones de corriente eléctrica (I), diferencia de potencial o voltaje ΔV y constante geométrica K , parámetros que intervienen en la determinación de la resistividad aparente.

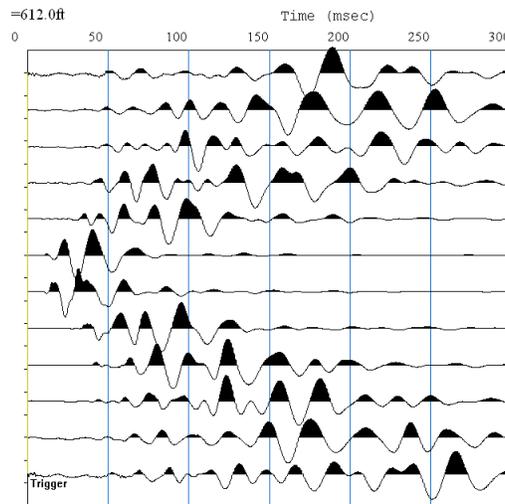
Figura. 12 Sismograma tipo, registrado para un tiro central.

Para la obtención de registros sísmicos se utilizó un sismógrafo digital marca SEISTRONIX, modelo RAS-24 de 12 canales, acoplado a una computadora laptop a través de una conexión RS232, con la que se grabaron digitalmente en el disco duro, posteriormente se transfirió para su procesamiento y análisis mediante programas especializados, un ejemplo de estos registros se muestra en la Figura 12:

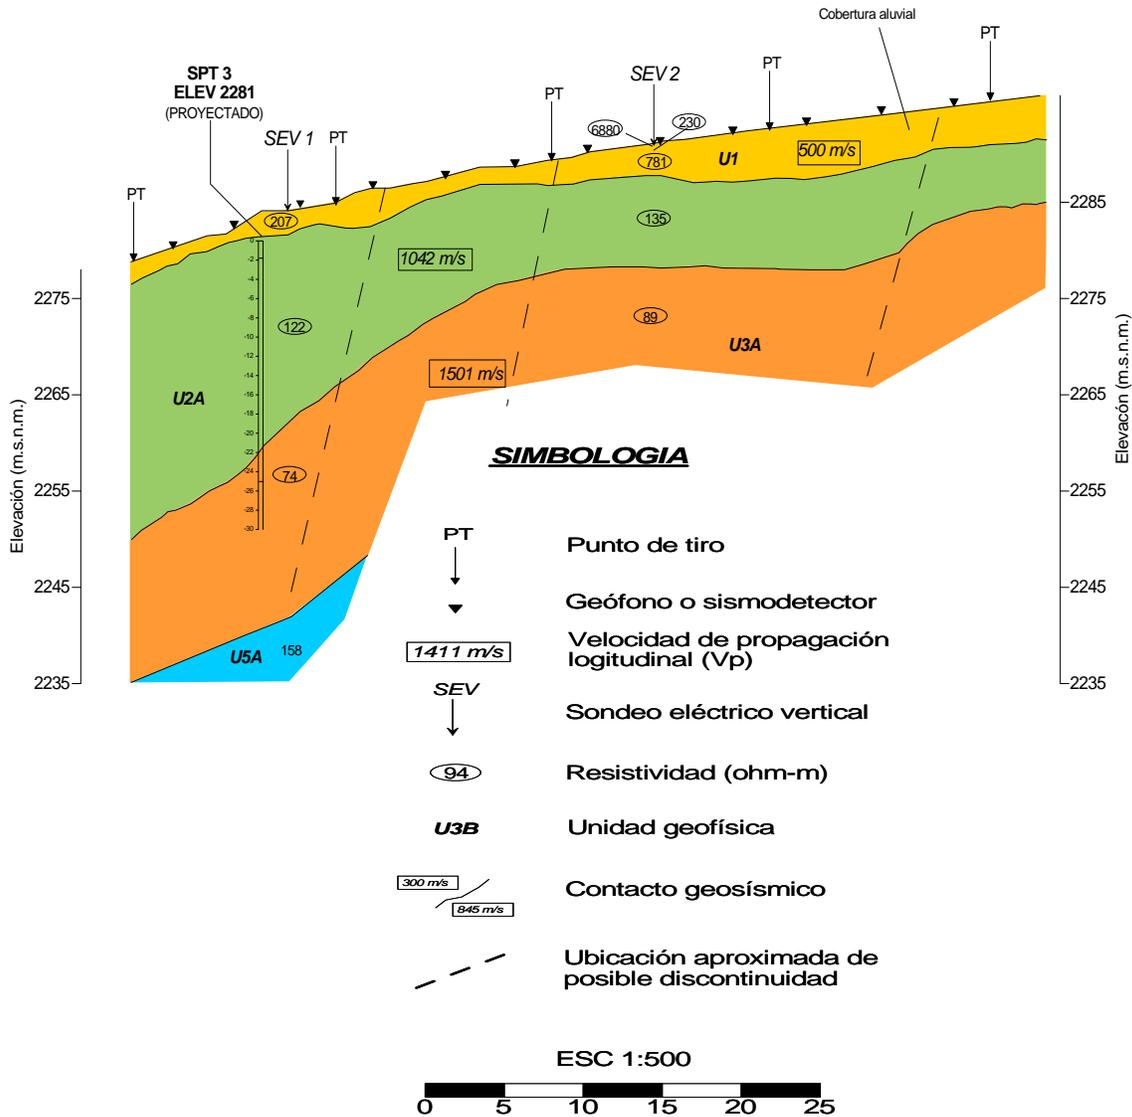
Figura. 13 Sección Geofísica TRS 1.

Subyaciendo a la anterior se encuentra la U2, con una velocidad de propagación de 1.9 km/s, valor que se asocia a roca muy fracturada, por lo que llega a presentar bloques de roca de diversos tamaños, estos pueden llegar a ser inestables cuando se encuentran expuestos en la cara del corte. Dicha unidad forma un espesor de 14.5 m.

La resistividad que se determino para esta unidad es de 142 ohm-m, valor que refleja un alto contraste dentro de la roca, las altas resistividades pueden corresponder con zonas de roca masiva. Definiéndose así como roca muy fracturada de permeabilidad media a alta y de mala calidad.

La tercer unidad corresponde a la U3, identificada a partir de la velocidad de propagación de orden de 2.9 km/s y resistividad de 62 ohm-m, que define un paquete de espesor indeterminado que se asocia con roca fracturada, al igual que en el paquete que le sobreyace, las resistividades bajas se asocia con zonas de fractura rellenas de material arenoso y con posible presencia de humedad, mientras que los altos resistivos pueden corresponder con zonas de roca masiva. Esta unidad se considera de regular a mala calidad.

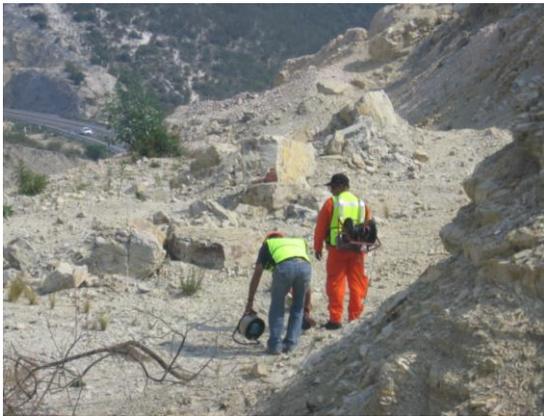
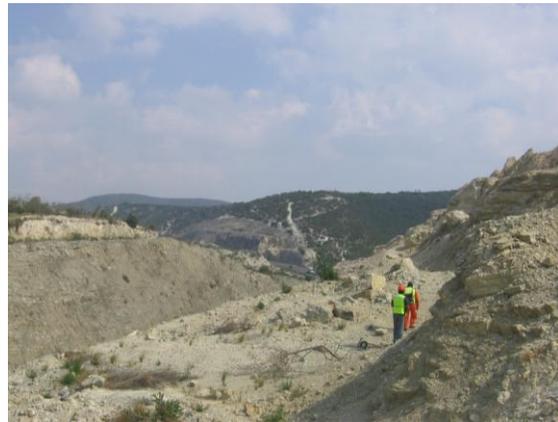
Despliegue del cable de geófonos sobre la cara del talud.

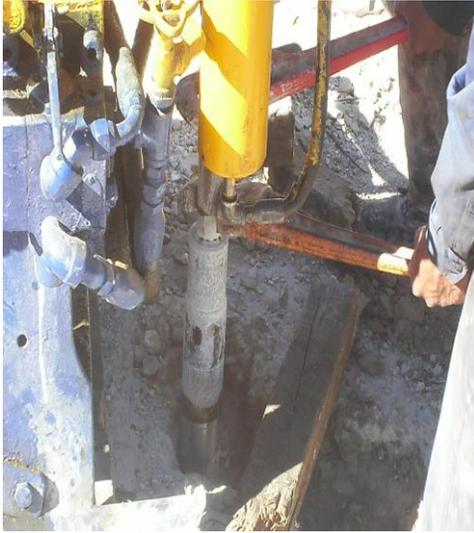
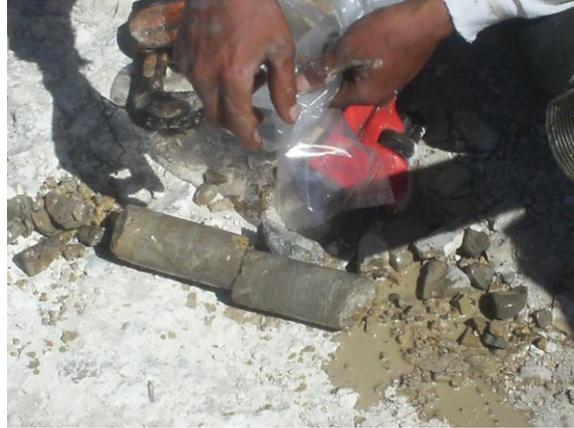
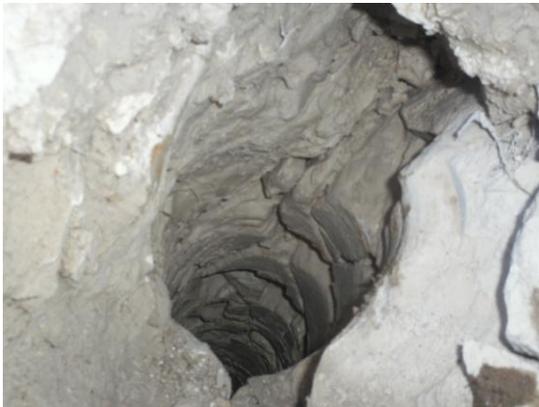
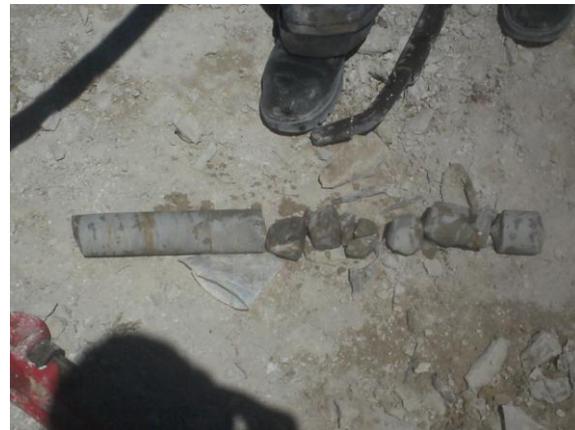
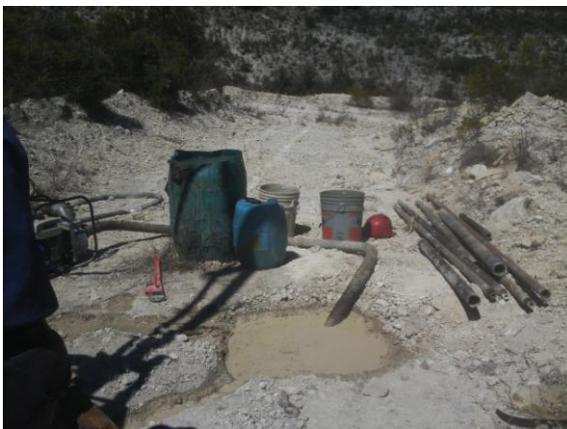
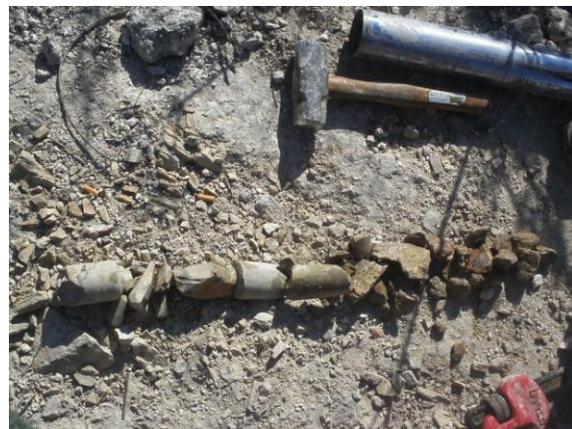
Sondeos realizados y extracción de muestras.

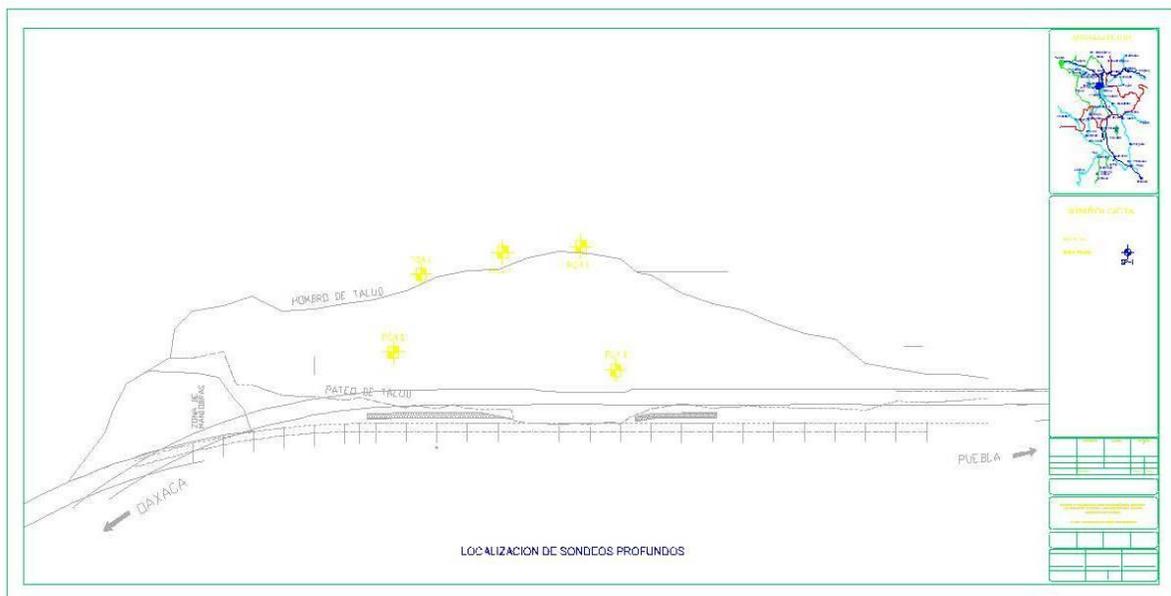
Figura. 17 Localización de Pozos a Cielo Abierto.

El programa de exploración, comprendió la ejecución de 5 pozos a cielo abierto, distribuidos uniformemente en el corte de estudio, los cuales se excavaron en forma manual y con una profundidad aproximada de 2 m. Con estas muestras se obtendrán las características físicas y geométricas de los materiales y todo lo necesario para su correcta interpretación.

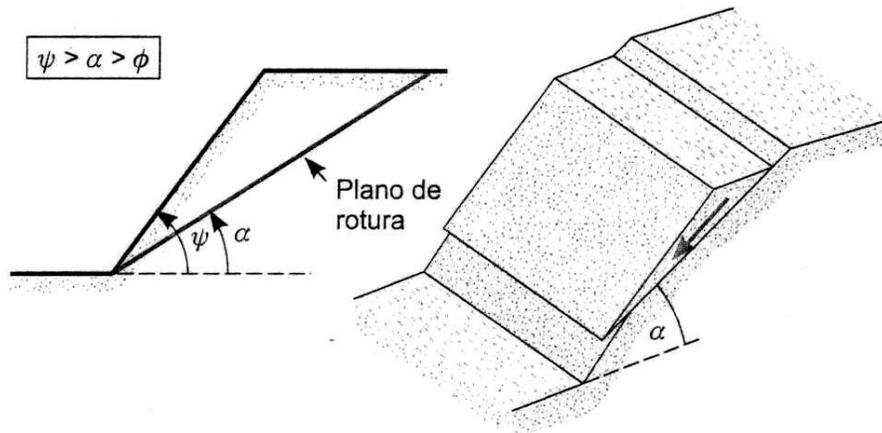
Figura A. Condiciones para la rotura plana.

La rotura plana se produce a favor de una superficie preexistente, que puede ser la estratificación, una junta tectónica, una falla, etc. La condición básica es la presencia de discontinuidades buzando a favor del talud y con su misma dirección, cumpliéndose la condición de que la discontinuidad debe estar descalzada por el talud ($\psi > \alpha$) y su buzamiento debe ser mayor que su ángulo de rozamiento interno ($\alpha > \phi$) Figura A. En taludes excavados paralelos a la estratificación, pueden tener lugar rupturas planas por deslizamiento de los estratos; este tipo de rotura es típica en macizos lutíticos o pizarrosos, generándose los planos de rotura a favor de la esquistosidad. Los diferentes tipos de roturas planas dependen de la distribución y características de las discontinuidades en el talud. Las más frecuentes son: Figura B.

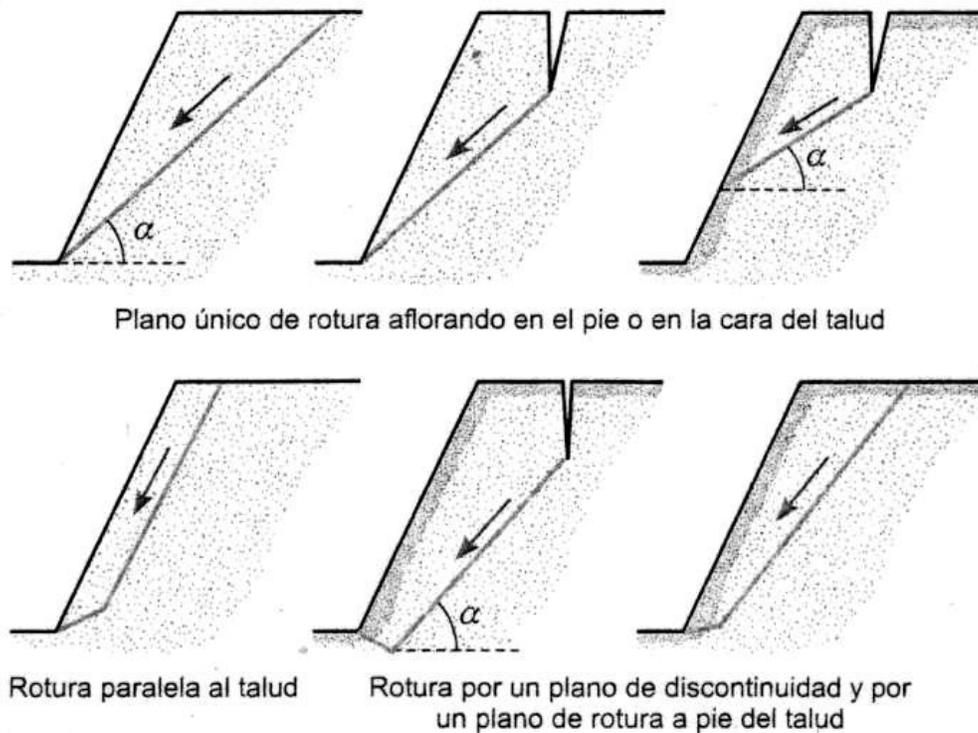
Figura B. Tipos de rotura plana

- Rotura por un plano que aflora en la cara o en el pie del talud, con o sin grieta de tracción.
- Rotura por un plano paralelo a la cara del talud, por erosión o pérdida de resistencia del pie.

Plano único de rotura aflorando en el pie o en la cara del talud

Rotura paralela al talud

Rotura por un plano de discontinuidad y por un plano de rotura a pie del talud

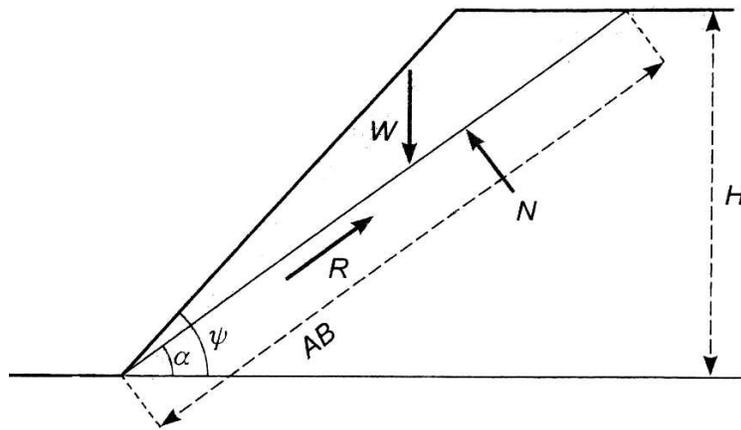
W: Peso del bloque
N: Fuerza normal sobre AB
R: Fuerza resistente ($R_c + R_\phi$)

Figura C. Fuerzas actuando sobre una superficie de deslizamiento plana sin influencia de presión de agua.

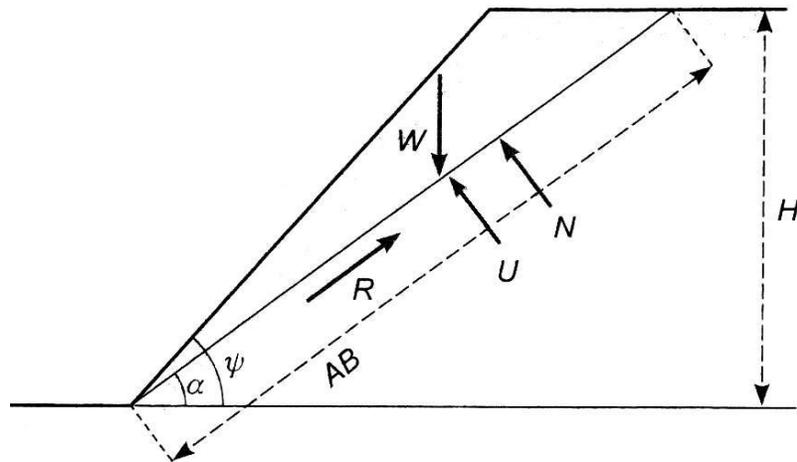
W: Peso del bloque
 N: Fuerza normal sobre AB
 R: Fuerza resistente ($R_c + R_\phi$)
 U: Fuerza debida al agua

Figura D. Fuerzas actuando sobre una superficie de deslizamiento plana con influencia de presión de agua.

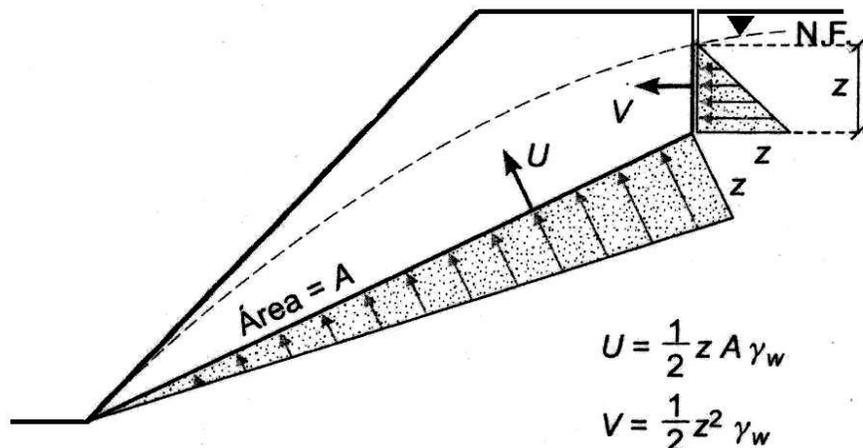
Figura No.5 Triángulo de presiones en caso de existencia de grieta de tracción en la cabecera del talud (U y V son las fuerzas debidas al agua sobre el plano de deslizamiento y sobre la grieta de tracción respectivamente).

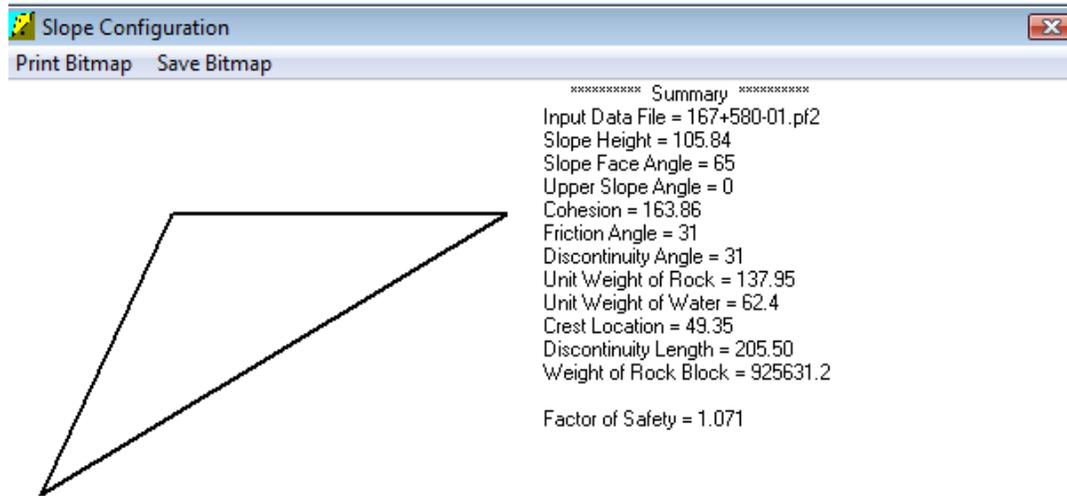
Figura. 19 Presentación de resultados del Programa Plane Failure Analysis Module Ver 2.

En esta zona del Corte de estudio se realizó la estabilidad de taludes con el programa Plane Failure Analysis Module Ver. 2. El cual sirve para calcular el factor de seguridad de los planos de falla en roca y en taludes de tierra dónde se defina la existencia de un plano de falla. Las ventajas que presenta el programa son: una vista del estrato analizado, la habilidad de localizar la falla por tensión crítica, presentando también un resumen del análisis realizado.

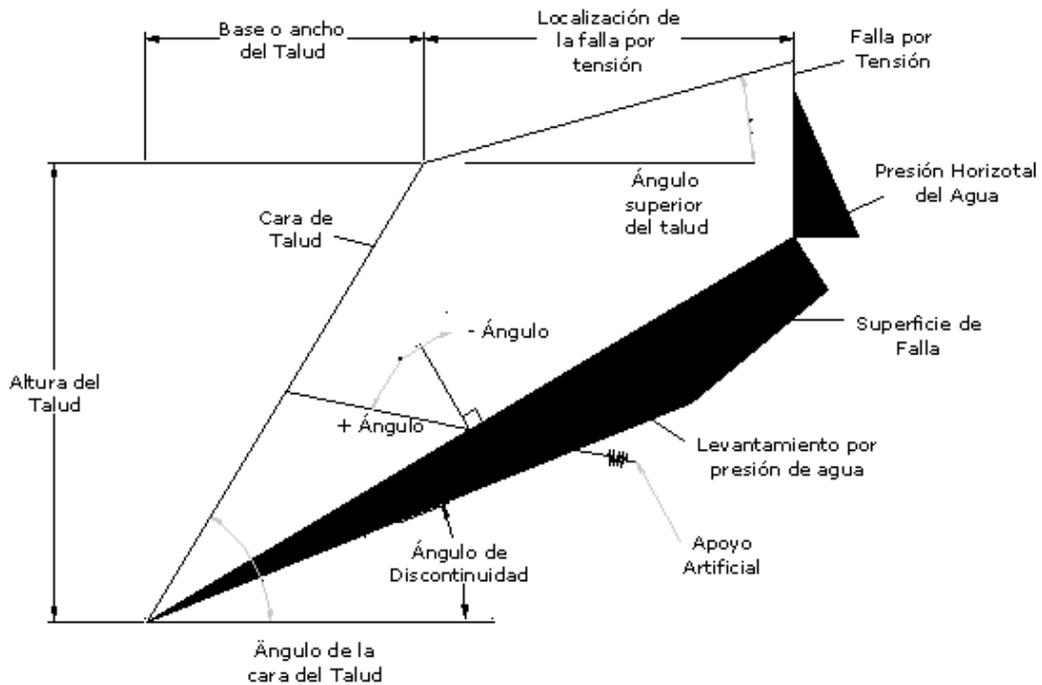
Figura. 20 Información que interviene en el Programa Plane Failure Analysis Module Ver 2.

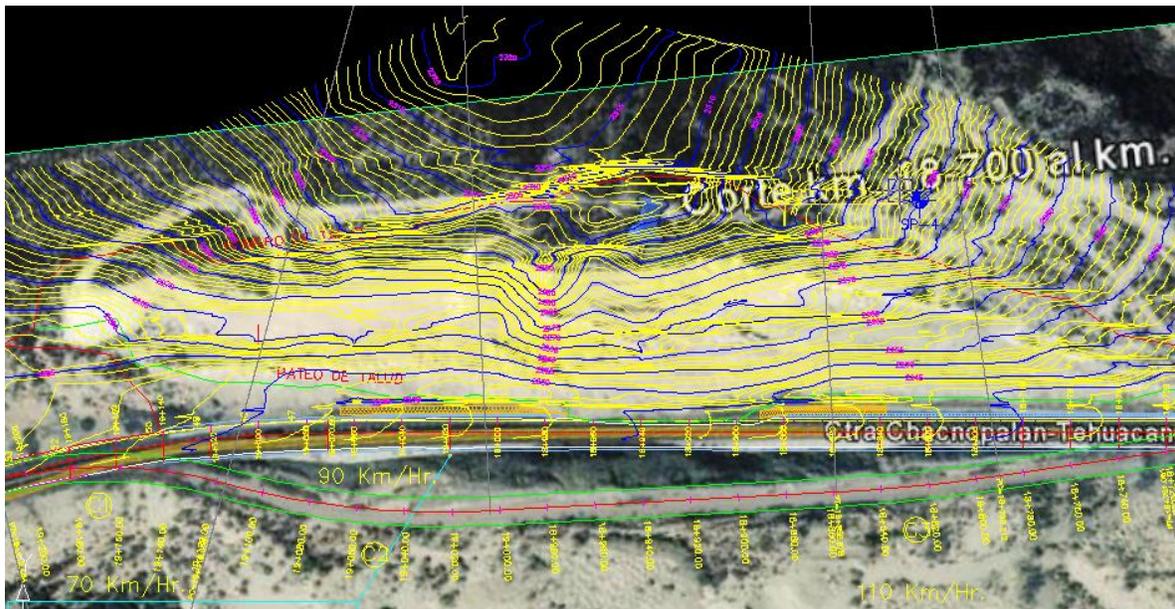
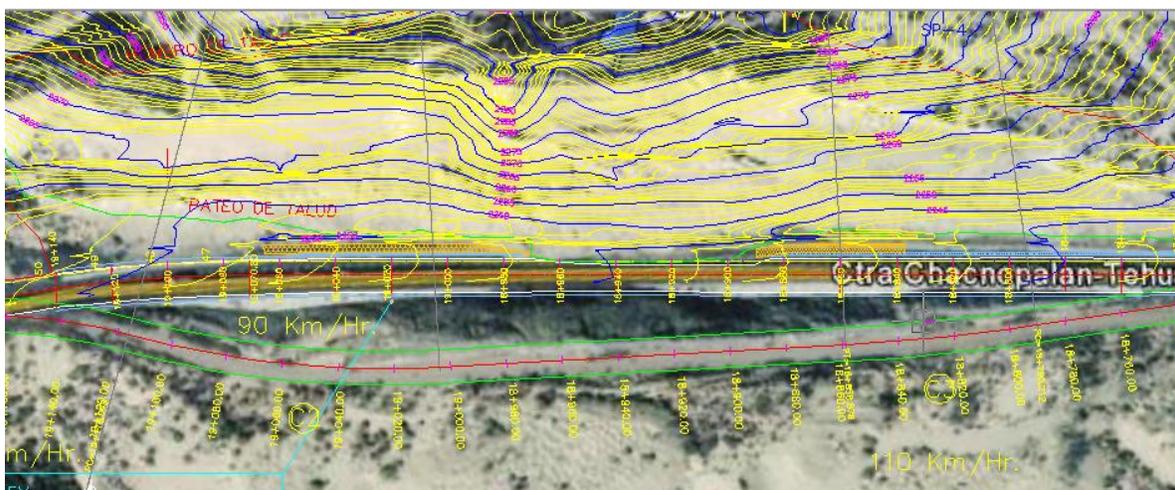
Modificación de geometría del eje del tramo.

Mediante la modificación de la geometría del corte se redistribuirán las fuerzas debidas al peso de los materiales inestables, obteniéndose una configuración más estable.

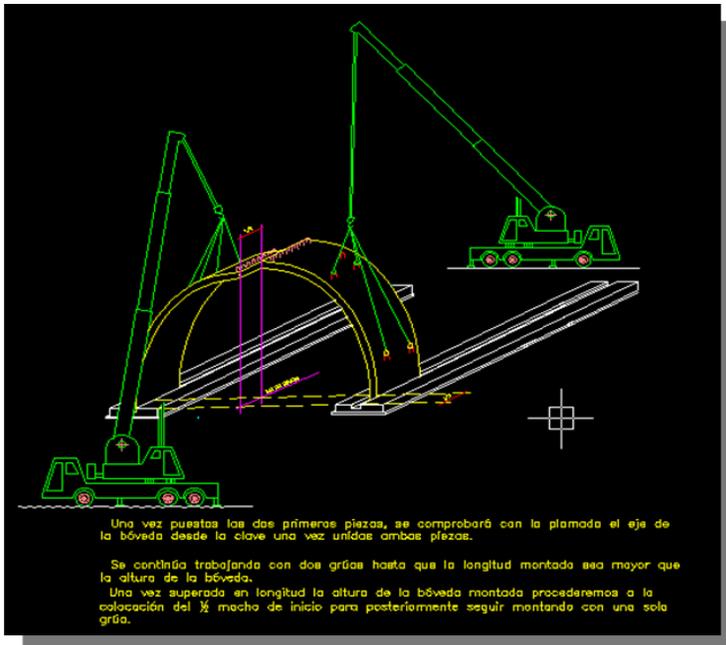
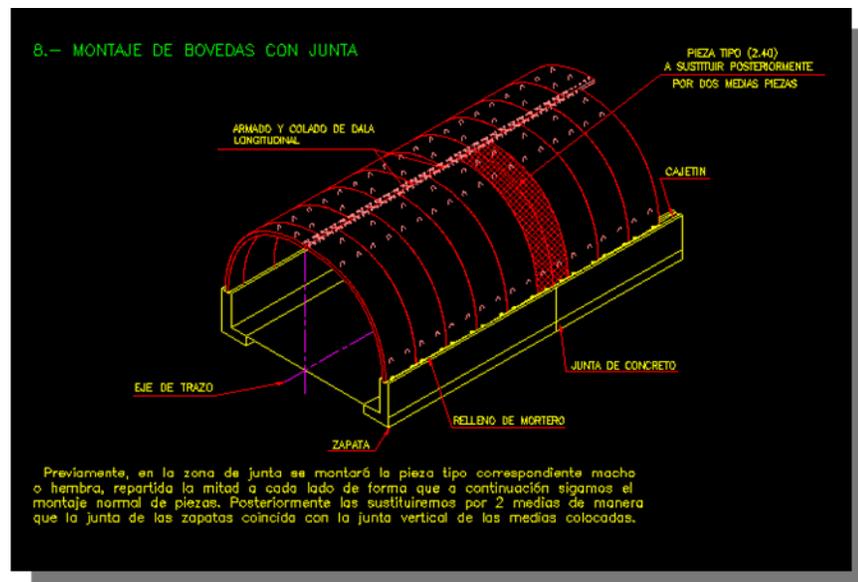
Construcción de túnel falso.

Mediante sistema triarticulado TechSpan (Sistema de arco prefabricado de 200 m de longitud.)
