**COMPLICACIONES MÁS COMUNES DURANTE EL
TRATAMIENTO ENDODÓNCICO.
REVISIÓN BIBLIOGRÁFICA.**

T E S I N A

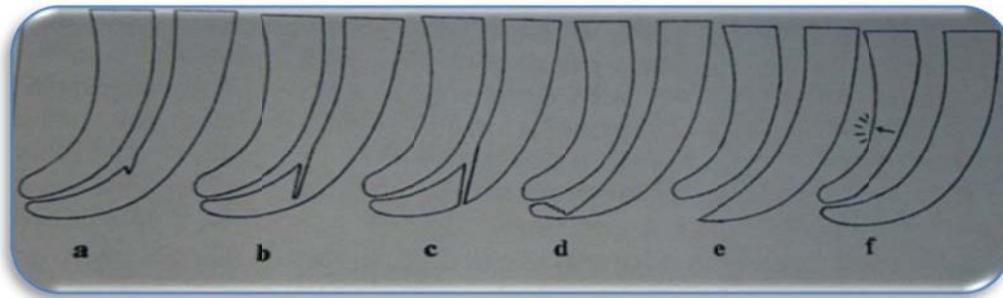
Figura 3.3 Ejemplos de desvíos de la instrumentación.

Monteiro y cols. describen este incidente como aquellos desvíos que ocurren en el trayecto original del conducto radicular, modificando su forma y dirección. Depende de la forma y nivel en donde se localiza la desviación, cuando estas ocurren en dirección contraria a la curvatura, esta desviación se conoce como escalón. Estos incidentes se dan principalmente cuando se introducen las limas de manera forzada, para alcanzar la extensión de trabajo deseada, al intentar corregir el escalón, se puede formar un falso conducto e inclusive se puede perforar la pared radicular.⁴

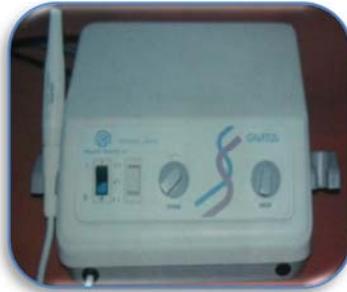
Figura 3.38 Equipo
ultrasónico para remover el
instrumento fracturado.

Mei Fu y cols. en su artículo “Remoción de limas rotas del conducto radicular por medio de Técnicas Ultrasónicas combinadas con Microscopio Dental: Un análisis retrospectivo del resultado del tratamiento” describe del estudio que se realizó con 102 pacientes que presentaron en algún diente partes de instrumentos fracturados que había sido tratados desde el año 2004 hasta el año 2008, fueron atendidos y se les realizó el retratamiento para eliminar estas partes de instrumentos fracturados con técnicas ultrasónicas y posteriormente fueron revisados al año para ver los resultados de estos tratamientos y observaron una diferencia estadística significativa acerca de la desaparición de síntomas por parte de los pacientes, además de que se habían eliminado casi en su totalidad el conjunto de lesiones periapicales que presentaban estos pacientes al inicio del tratamiento por lo

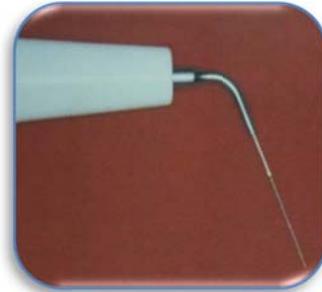
Figura 3.39 Punta delgada
para remover eliminar el
instrumento.

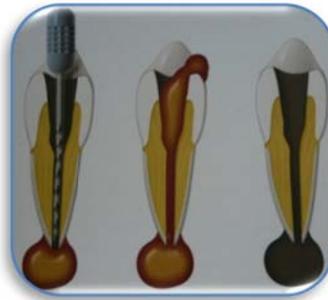
Figura 6.3 Esquema sobre el drenado de Abscesos Dentoalveolares.

Estrela define al Absceso Dentoalveolar como una alteración inflamatoria en la zona perirradicular asociada a la presencia de residuos bacterianos, procedentes de la descomposición del tejido pulpar y su extrusión en forma de exudado purulento hacia los tejidos periapicales.²⁷

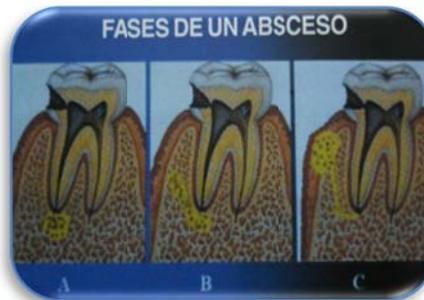
Figura 6.5 Esquema sobre las fases de un Absceso Dentoalveolar.

Weine menciona al Absceso Dentoalveolar como una respuesta de tipo inflamatoria avanzada muy dolorosa en la región de los tejidos periapicales producida por los restos de toxinas necróticas que se extruyen del conducto pulpar generando una cantidad considerable de exudado purulento.²⁶

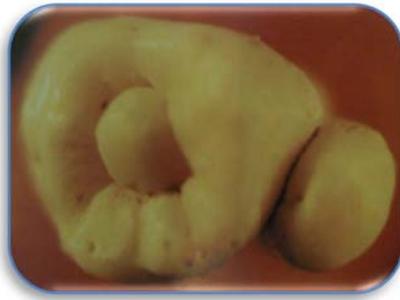
7.13 Dens in dente.

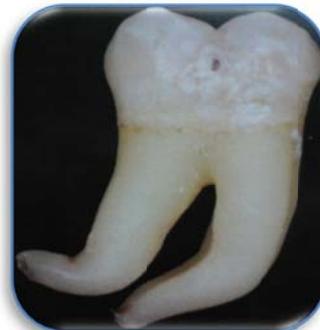
Figura 7.19 Molar que presenta curvaturas muy pronunciadas.

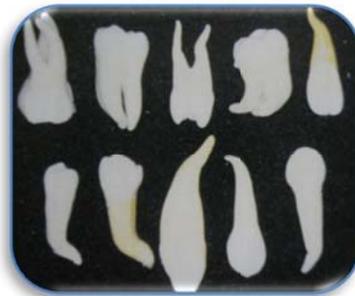
Figura 7.20 Esquema de dientes con raíces supernumerarias.

Dentro de los grupos de dientes en que se dan estas anomalías con más frecuencia se ubica a los incisivos, caninos, premolares inferiores y en molares inferiores la presencia de la raíz distolingual, y molares en superiores, por lo cual se recomienda realizar el acceso endodóncico en dirección de la cual se sospecha que se encuentran los conductos, y se recomienda precurvar las limas para poder realizar la instrumentación biomecánica. Otro de los dientes que puede presentar una raíz y un conducto extra es el primer premolar superior ya que se bifurca la raíz vestibular en dos, una mesiovestibular y una distovestibular, además de la palatina.⁴

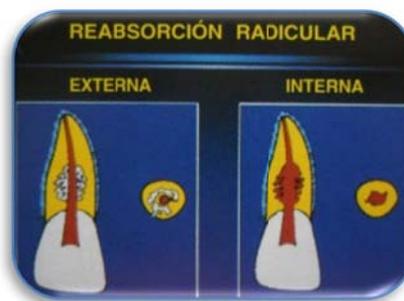
Figura 7.21 Esquema de las Reabsorciones dentarias.

En ocasiones, al tratar de llevar a cabo un tratamiento de conductos, el clínico se encuentra con la sorpresa de que el conducto radicular presenta reabsorciones, ya sea de tipo externo o interno, por lo cual es necesario planificar lo mejor posible el tratamiento de conductos, para evitar más irritaciones al tejido pulpar y sobre todo a los tejidos periapicales que lo rodean.

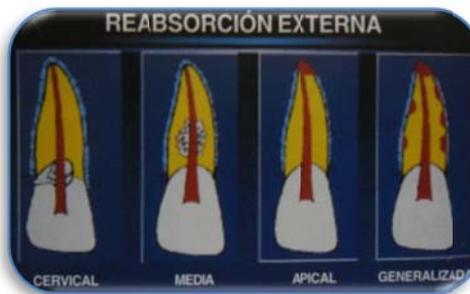
Figura 7.22 Esquemas de los diferentes tipos de reabsorciones externas.

En el caso de las reabsorciones por inflamación se dan cuando existe sensibilidad del complejo precemento/cementoblastos a los factores de agresión ya que estos factores facilitan que las células clásticas se aproximen a los tejidos mineralizados de la raíz, lo que da comienzo a la reabsorción, ya que esto provoca la aparición de mediadores químicos de la inflamación.²

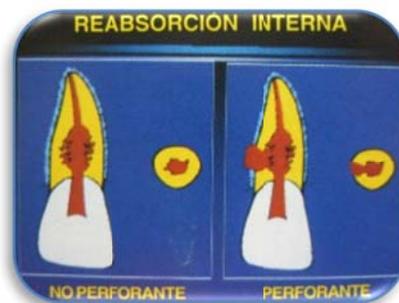
Figura 7.23 Esquema de los diferentes tipos de reabsorciones internas.

Walton describe las reabsorciones internas como la inflamación de la pulpa al transformarse en un tejido inflamatorio vascularizado con actividad dentinoclástica, reabsorbiendo las paredes dentinarias y avanza del centro a la periferia, generalmente este tipo de reabsorción es asintomática y se asocia a materiales irritantes utilizados al realizar procedimientos de operatoria dental y también a traumatismos.¹
