UNIVERSIDAD NACIONAL AUTÓNOMA DE MÉXICO

FACULTAD DE INGENIERÍA

DICTAMEN TÉCNICO DE SEGURIDAD ESTRUCTURAL DE UN EDIFICIO DE LABORATORIOS, CON CUBIERTA SOBRE ESTRUCTURA METÁLICA, DOS NIVELES, SUPERFICIE DE 3, 700 m², DISEÑADO Y CONSTRUIDO ENTRE LOS AÑOS 1967 Y 1969, EN LA ZONA DEL PEDREGAL DE LA CIUDAD DE MÉXICO.

T E S I S
PARA OBTENER EL TÍTULO DE:
INGENIERO CIVIL

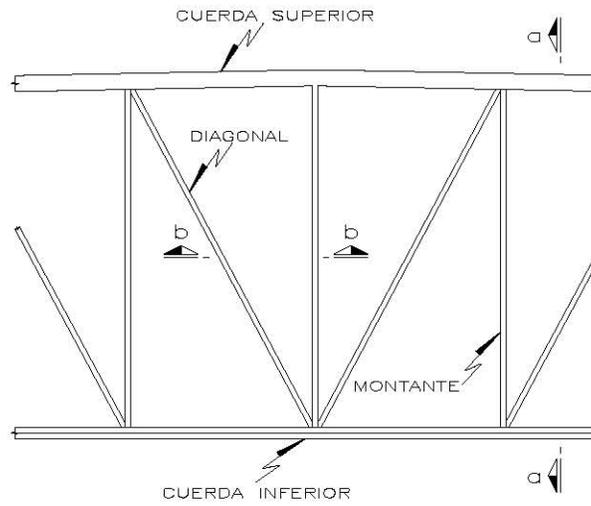
ARMADURA TIPO

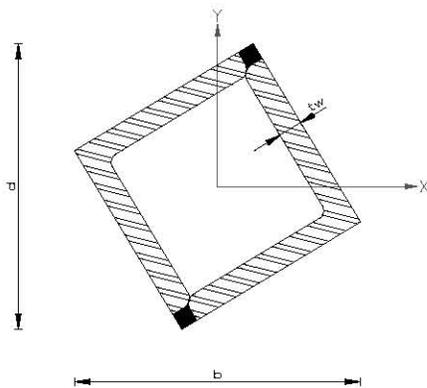
CUERDA INFERIOR
CORTE a-a

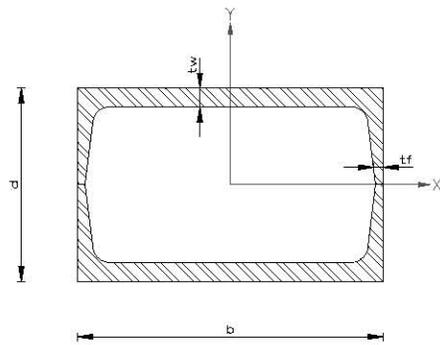
CUERDA SUPERIOR
CORTE a-a

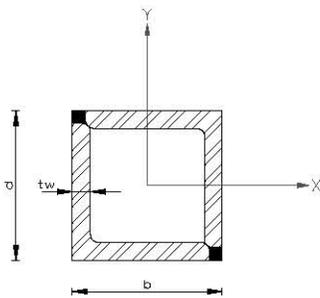
MONTANTE
CORTE b-b

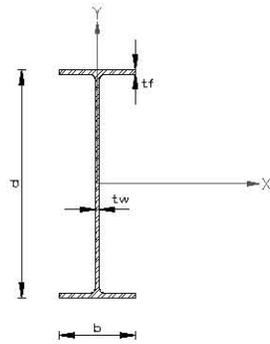
V I G A W 12" X 14 lb / ft

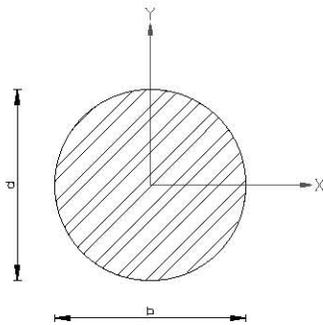
T E N S O R OS 1"

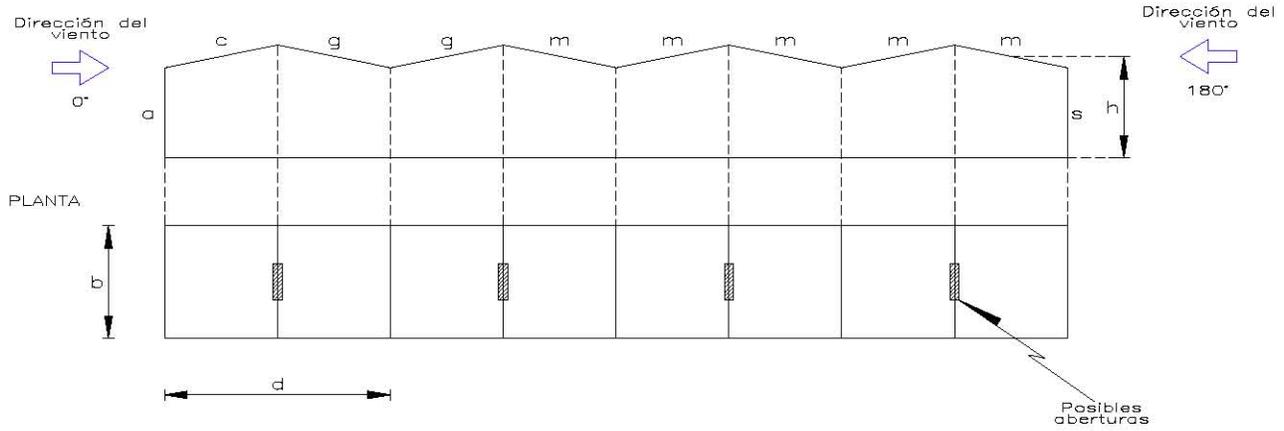
TECHOS A DOS AGUAS EN CLAROS MÚLTIPLES

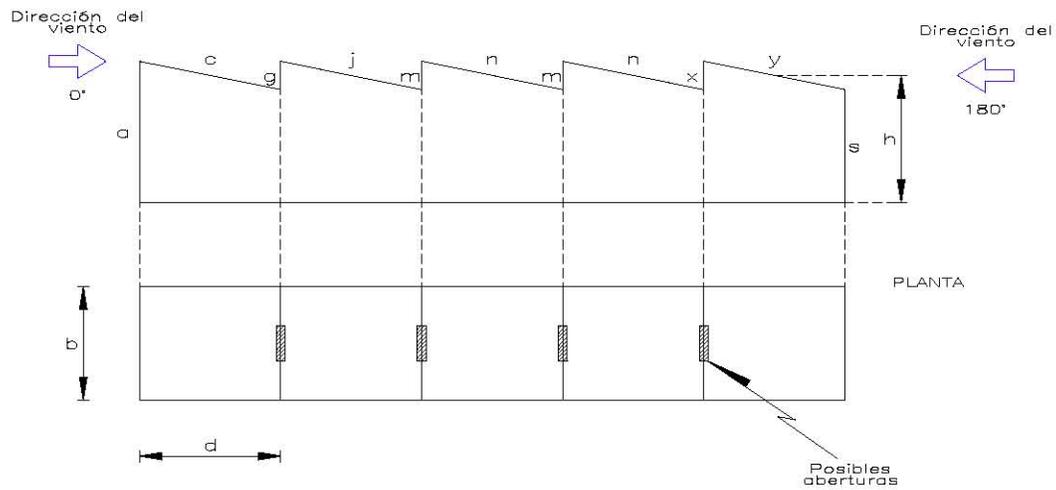
TECHOS DENTADOS EN FORMA DE SIERRA

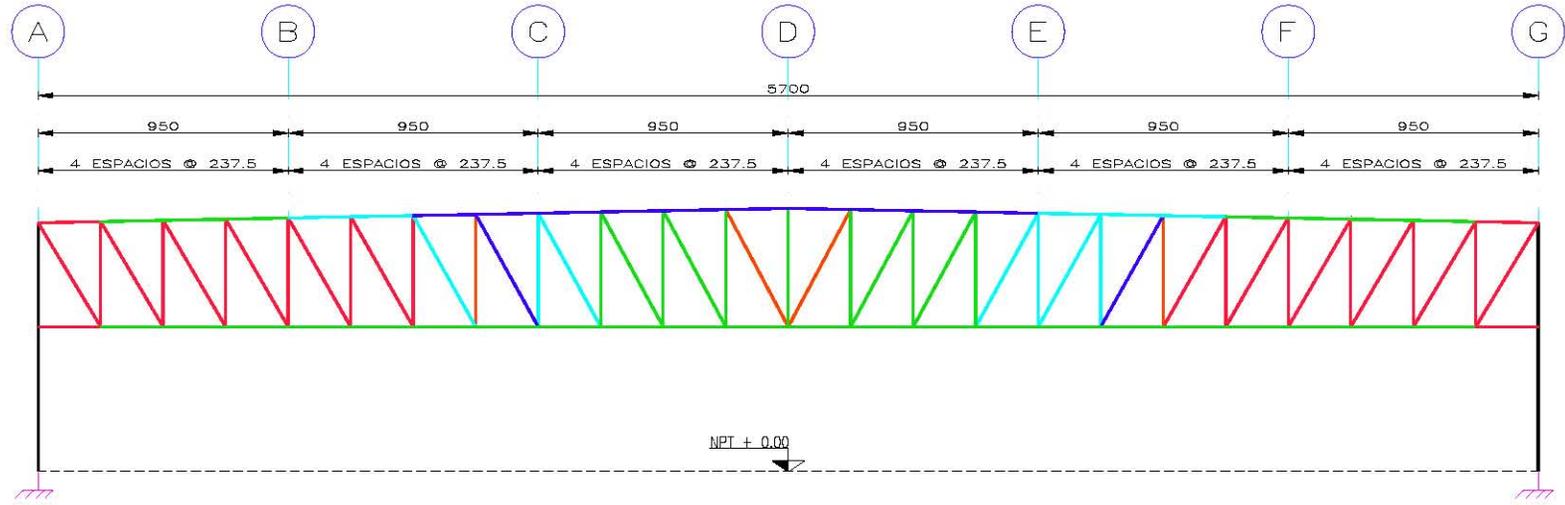
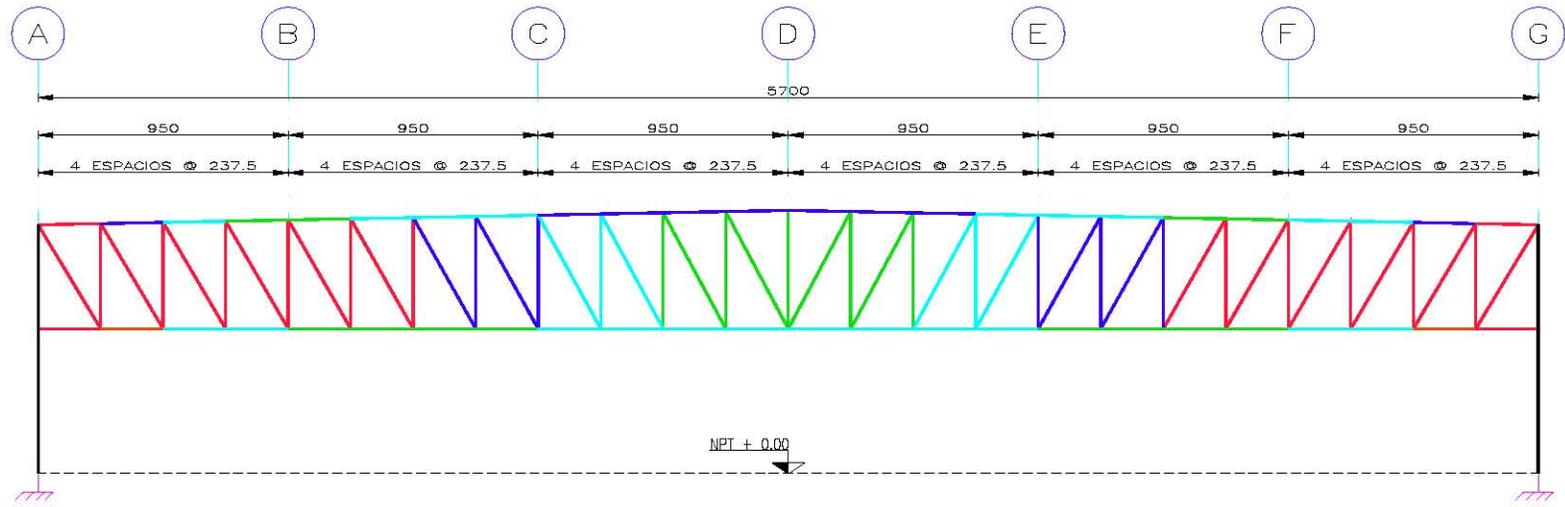
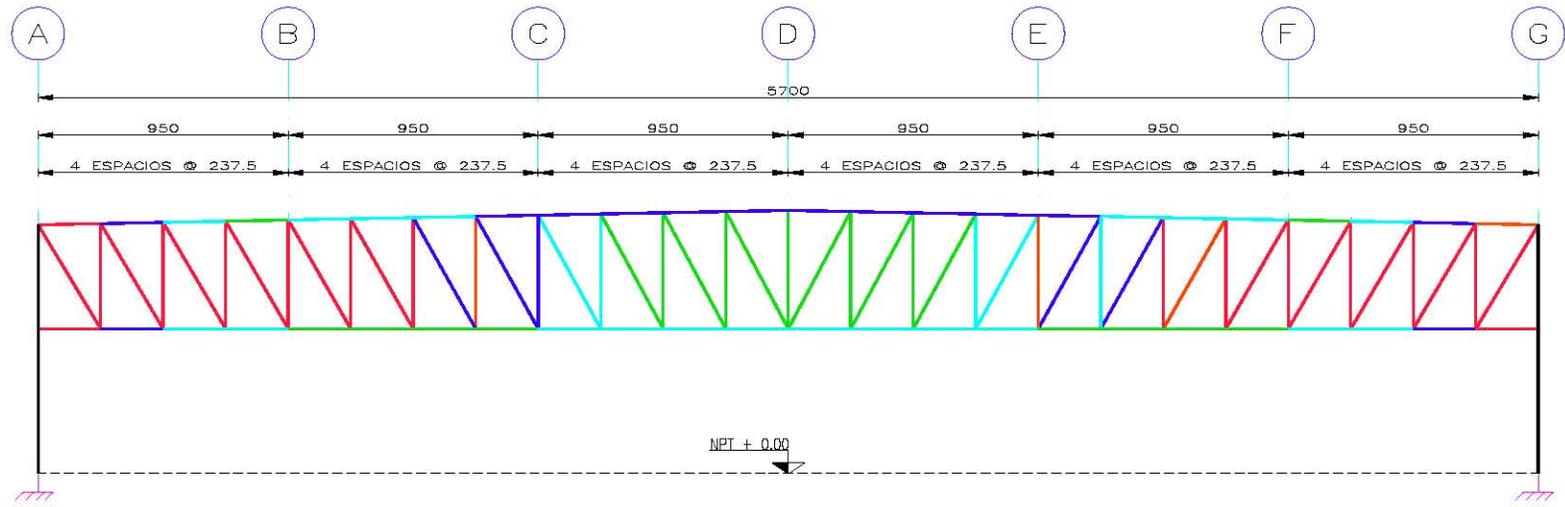
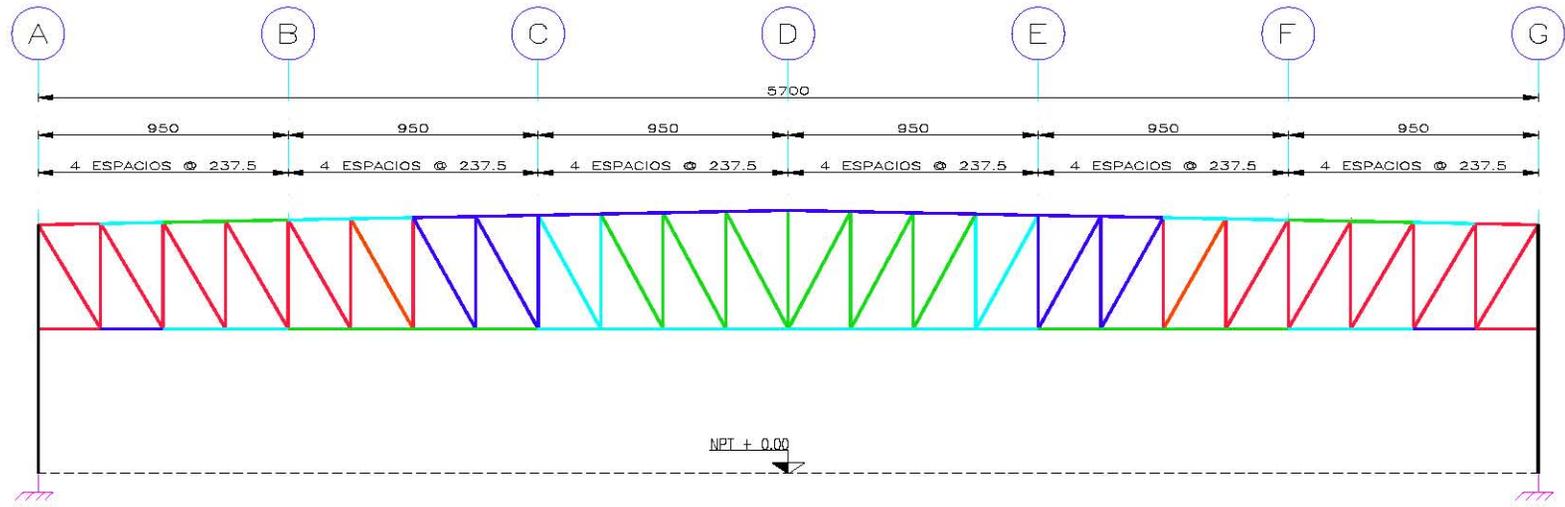
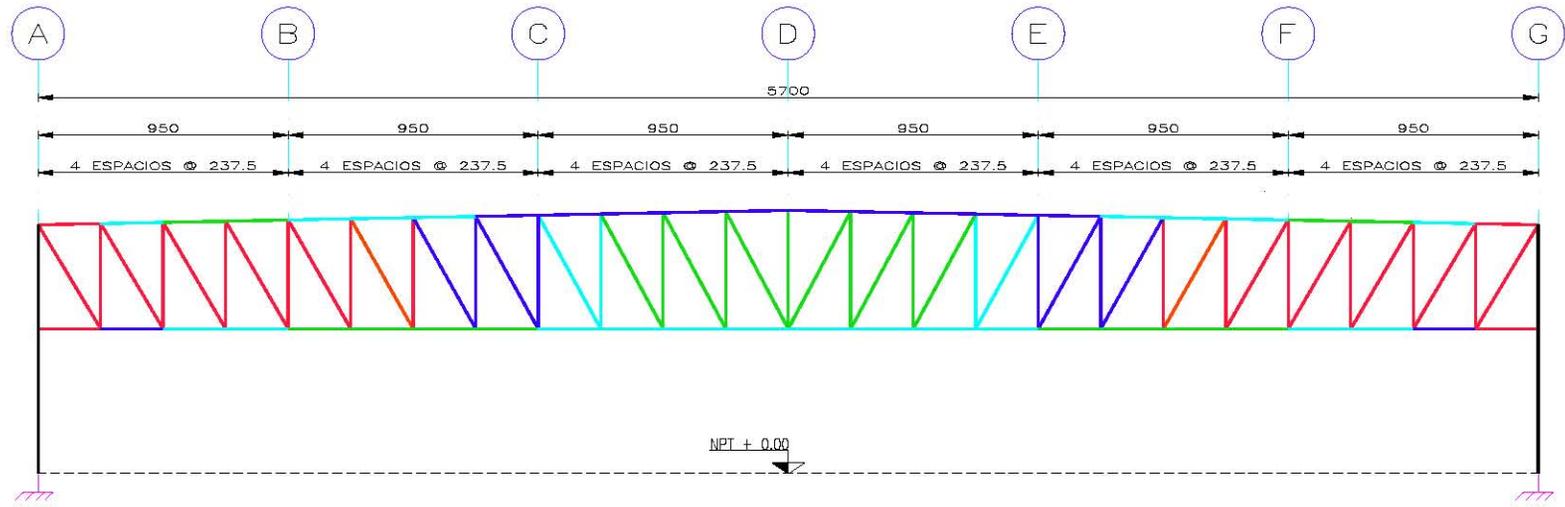
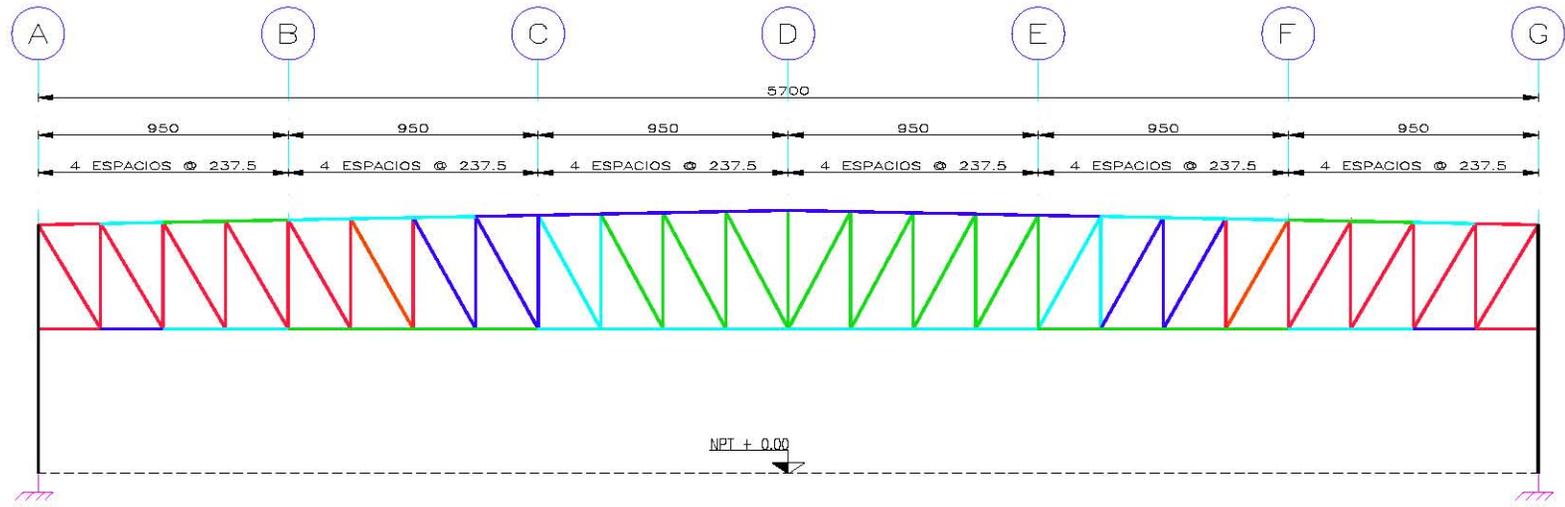
La relación de esfuerzos entre 0.00 y menor o igual que 0.40 se utilizó para su representación gráfica el color verde; para la relación de esfuerzos mayor que 0.40 hasta menor o igual que 0.70 se utilizó el color azul claro (cyan); la relación de esfuerzos mayor que 0.70 hasta menor o igual que 0.95 se utilizó el color azul marino; en tanto que para la relación de esfuerzos mayores que 0.95 hasta valores menores o iguales a 1.10 se utilizó el color naranja; finalmente, para representar valores de esfuerzos mayores que 1.10 se utilizó el color rojo.(Figs. 4.11 a 4.22).

10. Como parte de la revisión de los Estados Límite de Falla, se tomaron los conceptos establecidos en el Reglamento de Construcciones para el Distrito Federal en su versión 2004 sus Normas Técnicas Complementarias para Diseño y Construcción de Estructuras Metálicas, del AISC – ASD89 e IMCA, se concluye que un número importante de los elementos que conforman la estructura portante no tienen resistencias adecuadas. Estos valores se presentan conforme a la relación Esfuerzos Actuantes entre Esfuerzos Permisibles obteniéndose valores que rebasan más de un 50% de su capacidad que puede resistir el elemento; este caso se presenta principalmente en las vigas de sección IR de alma incompleta. Respecto a los elementos que forman las armaduras y los contra-vientos algunos elementos están en un rango de 1.04 y 1.14 son valores que pueden considerarse excesivos pero hasta este momento la estructura se ha comportado en condiciones satisfactorias durante el tiempo de operación que lleva el inmueble desde los años 70's.
