PRACTICAS VEGETATIVAS PARA FIJAR TALUDES DE
CARCAVAS EN PATZCUARO, MICH.

T E S I S

B I O L O G O

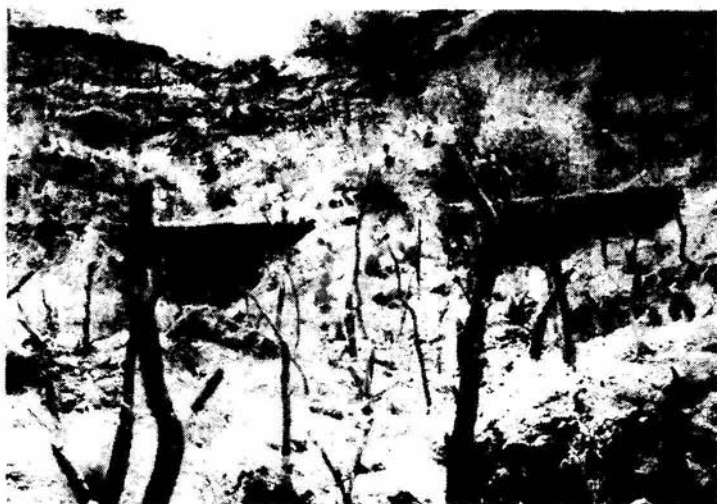
Plantación de magueyes (Agave atrovirens) y de Nopales (Opuntia ficus-indica), así como formación de barreras vivas de colorín en la cabecera de una cárcava.
