PROPUESTA DE PROGRAMA DE MANTENIMIENTO DE LA ALAMEDA NORTE

T E S I S

PARA OBTENER EL TITULO DE:
BIÓLOGO

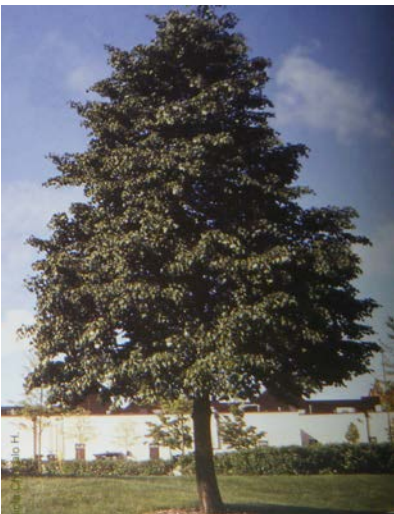
Figura 6. Un buen árbol plantado en un área con espacio para crecer.

Los árboles con una categoría de 80 a 100 puntos son individuos en “muy buena condición”, pueden presentar algún problema ligero por insectos o heridas pero en general tienen buena estructura (Figura 6).

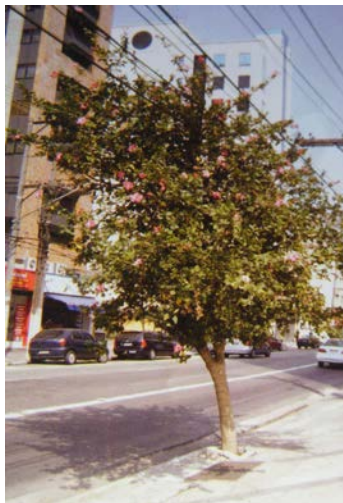
Figura 7. Árbol con buen estado de salud pero plantado en un mal sitio, lleno de pavimento y cerca de la orilla de la banquetta, donde no podrá desarrollarse adecuadamente.

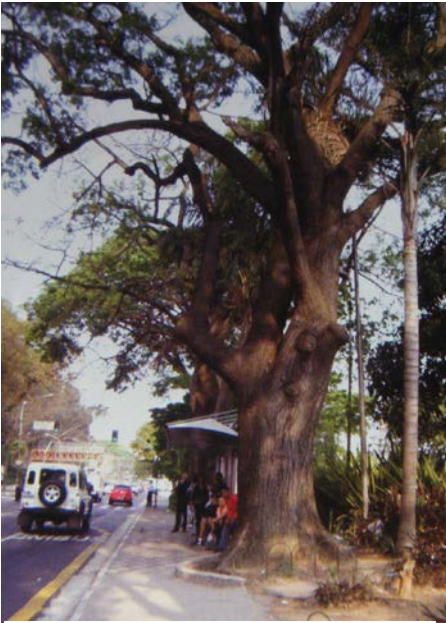
Figura 8. Desviar la pavimentación es una manera de no afectar al árbol.

Los árboles con una categoría de 60 a 80 puntos pueden catalogarse como “buenos” pero tener alguna afección más seria como ataque de insectos, heridas de mayor talla o una enfermedad (Figura 8).

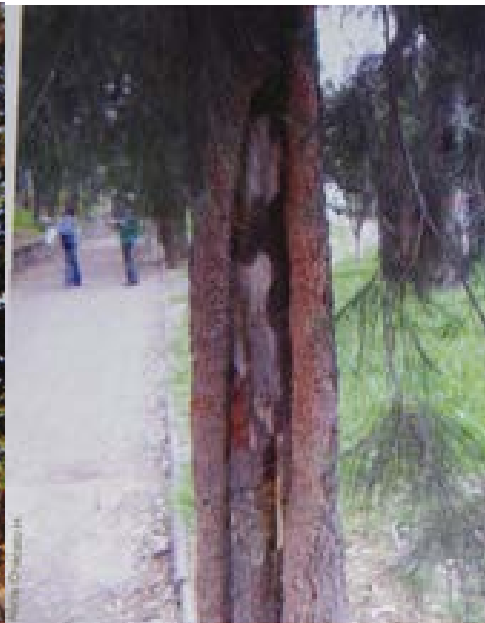
Figura 9. Las heridas dañan severamente la condición general del árbol.

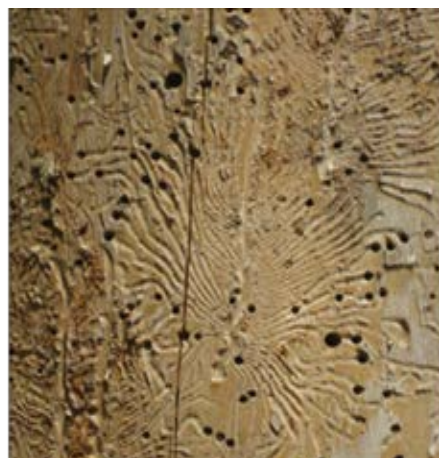
La hembra y el macho después de que penetran en la corteza hacen una cámara nupcial de forma irregular entre la corteza interna y la albura, en ella copulan e inician la construcción de una galería ascendente, longitudinal, de 3 a 10 cm de longitud, llamada galería de oviposición; posteriormente los huevecillos son ovipositados en ambos lados de la galería en nichos individuales cubiertos con aserrín a una distancia de 0.3 a 0.5 mm uno del otro. Cuando emergen las larvas, estas pasan por instares y sus galerías parten de las galerías de oviposición en sentido transversal, varía de 3 a 10cm de longitud y son más anchas al final donde se presenta una excavación en la albura que corresponde a la cámara de pupación (Figura 19).

Figura 19. Galerías en el tronco causadas por descortezador. PAOT, 2011

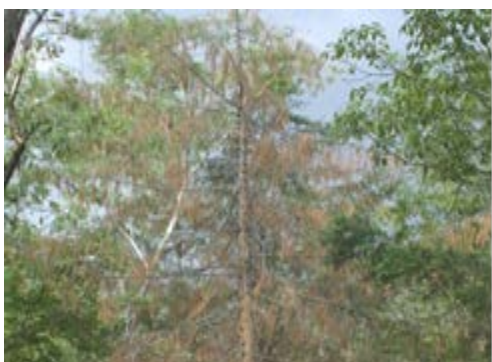
Figura 20. Aspecto de un Cedro Blanco muerto a causa del descortezador. PAOT, 2011.

Los árboles atacados por este descortezador presentan un aspecto físico de color rojizo en follaje, debilitamiento de las ramas primarias y secundarias (Figura 20).

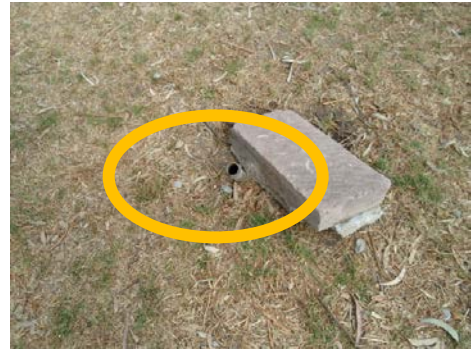
Figura 24

El sistema de riego en la Alameda Norte se encuentra averiado e incompleto (Figura 24) (los árboles y las áreas con pasto no reciben un adecuado riego lo que se refleja en un estrés durante el periodo de sequía).

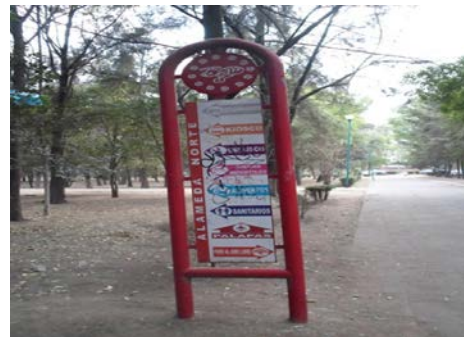
Figura 25

La señalización existente es suficiente; sin embargo se encuentra de regular a buena debido a que ha sido víctima de vandalismo. Figura 25.

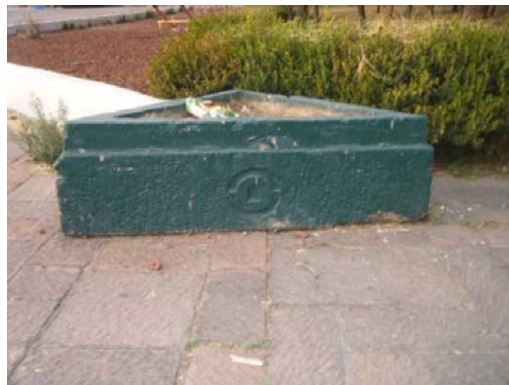
Figura 26

Las jardineras la Alameda Norte necesitan de mantenimiento (Figura 26), por lo cual se propone introducir arbustos o bien retirarlas.

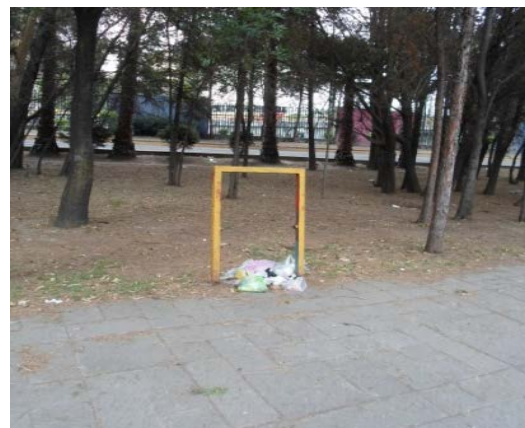
Figura 27

En la Alameda Norte no se encontraron contenedores de basura, solo el soporte que indica el sitio en que estos deberían de encontrarse, por lo que la basura es depositada en el piso (Figura 27), por lo que hace falta la instalación de contenedores para separación de residuos, así como contenedores exclusivos para depositar las heces de los animales.

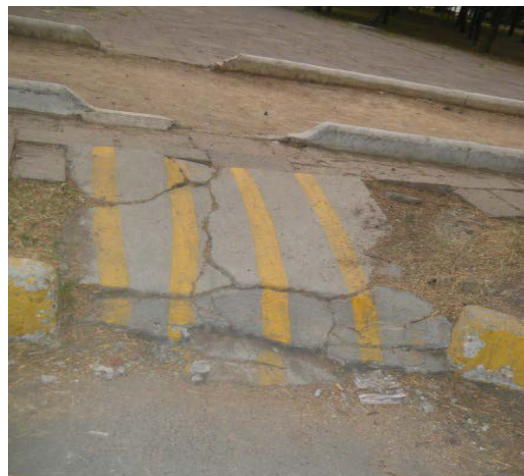
Figura 28

En la Alameda Norte la única infraestructura que se encontró para personas con capacidades diferentes fue la presencia de rampas, estas se encuentran en sitios adecuados para el acceso a senderos y áreas con pasto, sin embargo el estado en que están va de regular a malo (Figura 28) y no cuentan con la señalización y características adecuadas.

Rampas de acceso: Se encuentran poco visibles y sin señalización su estado es malo ya que están deterioradas en algunos casos son improvisadas con la ruptura del cemento por lo cual no se consideran seguras; es necesario que se encuentren en todas las áreas con las medidas adecuadas, es decir del tamaño adecuado y textura para que todo tipo de persona tenga un fácil acceso a estas.

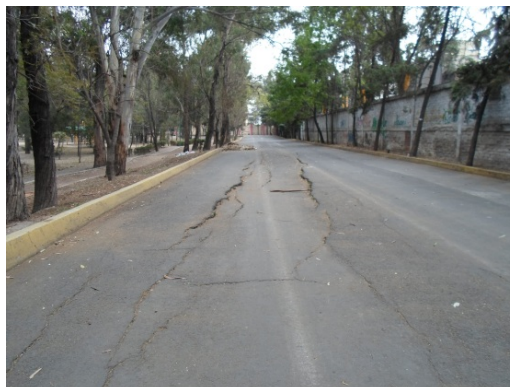
Figura 29

La Alameda Norte está rodeada de una ciclopista la cual cuenta con señalización y alumbrado; sin embargo presenta falta de mantenimiento por el desgaste de la pintura y solo en un extremo presenta desniveles (Figura 29).

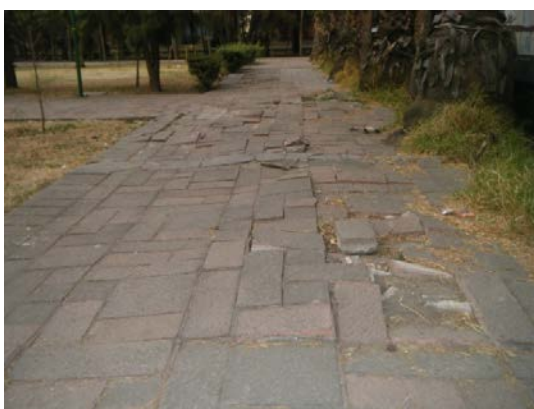
Figura 30

La Alameda Norte cuenta con una buena distribución de senderos, sin embargo, muchos están en mal estado como se puede apreciar en la figura 30, la mayor parte de estos se encuentran con los adoquines levantados y en algunos de estos incluso se dificulta su paso por ellos o están completamente bloqueados.

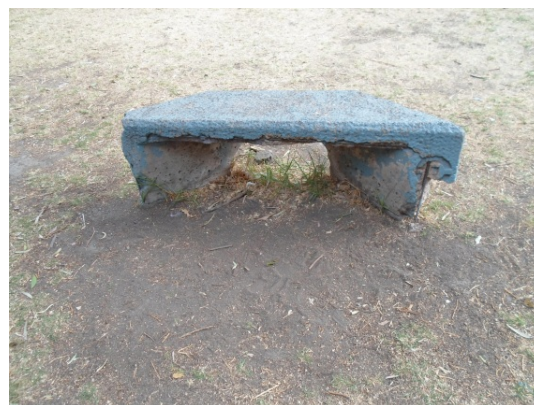
Figura 31

El estado en el que se encontraron las bancas de la Alameda Norte va de malo a regular, ya que la mayoría se encuentran deterioradas otras solo requieren de un mantenimiento (Figura 31), sin embargo el número de estas es suficiente. Para las que están en mal estado es necesario su mejora o su sustitución.

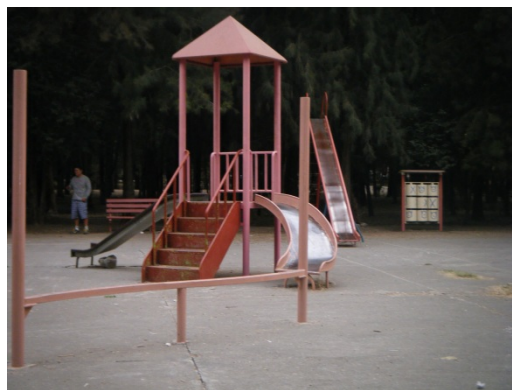
Figura 32

El área de juegos infantiles se encuentra en buen estado ya que cuenta con un libre acceso, su pintura es buena y en general el mobiliario está en buen estado (Figura 32).

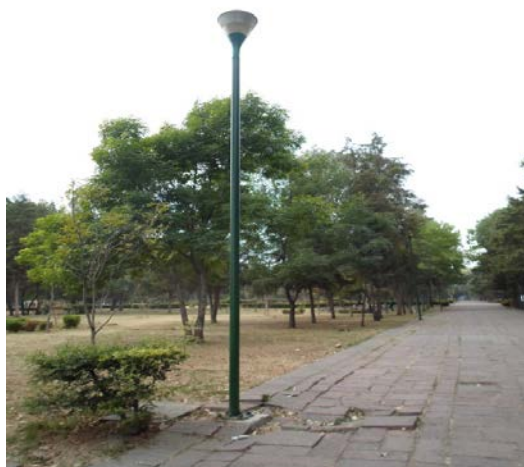
Figura 33

El alumbrado en la Alameda Norte es suficiente, el 90% cuenta con buena pintura y en buen estado por lo que solo es necesario un mantenimiento constante (Figura 33).

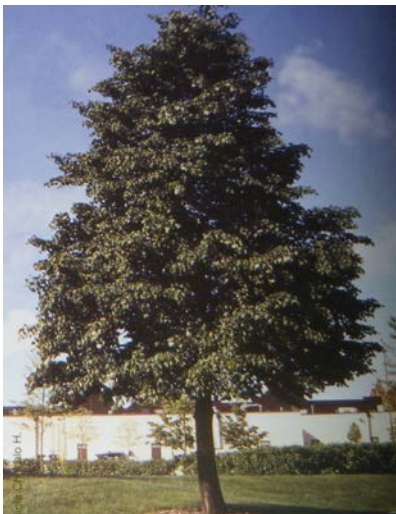
Figura 6. Un buen árbol plantado en un área con espacio para crecer.

Los árboles con una categoría de 80 a 100 puntos son individuos en “muy buena condición”, pueden presentar algún problema ligero por insectos o heridas pero en general tienen buena estructura (Figura 6).

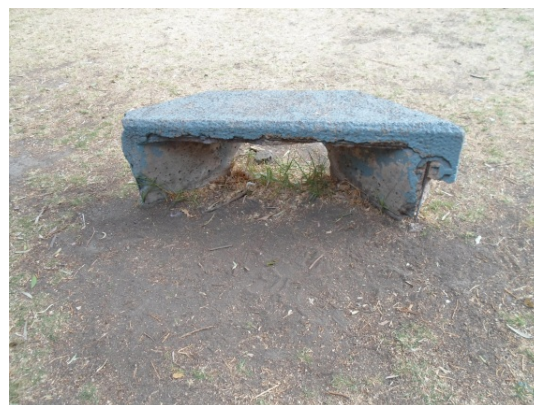
Figura 31

El estado en el que se encontraron las bancas de la Alameda Norte va de malo a regular, ya que la mayoría se encuentran deterioradas otras solo requieren de un mantenimiento (Figura 31), sin embargo el número de estas es suficiente. Para las que están en mal estado es necesario su mejora o su sustitución.
