SUPERVISIÓN DE UN EDIFICIO PARA DEPARTAMENTOS CON CIMENTACION

TIPO "CAJON"

TRABAJO PROFESIONAL

**QUE PARA OBTENER EL TITULO DE
INGENIERO CIVIL**

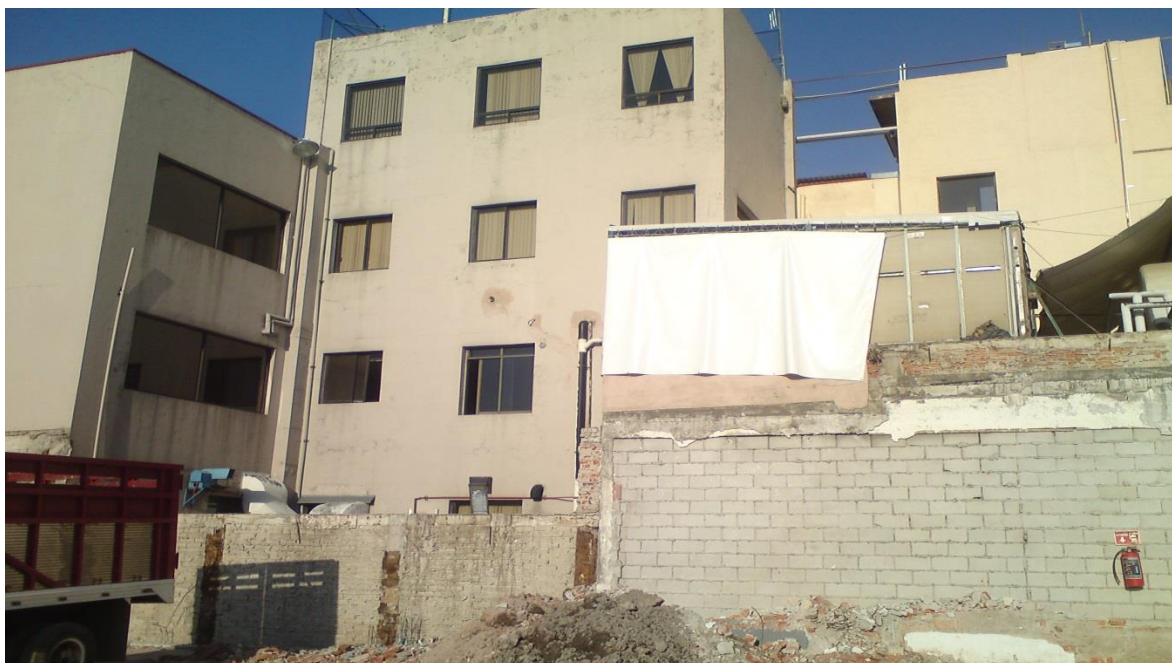
El estado de esta construcción se observó en buenas condiciones estructurales, no observando desplomes ni grietas visibles.

En la cala que se realizó en esta colindancia, se constató que esta construcción se desplanto sobre cimientos de zapatas corridas de concreto con 1.0 m. de profundidad de desplante.

Foto 3. Colindancia al Oeste.

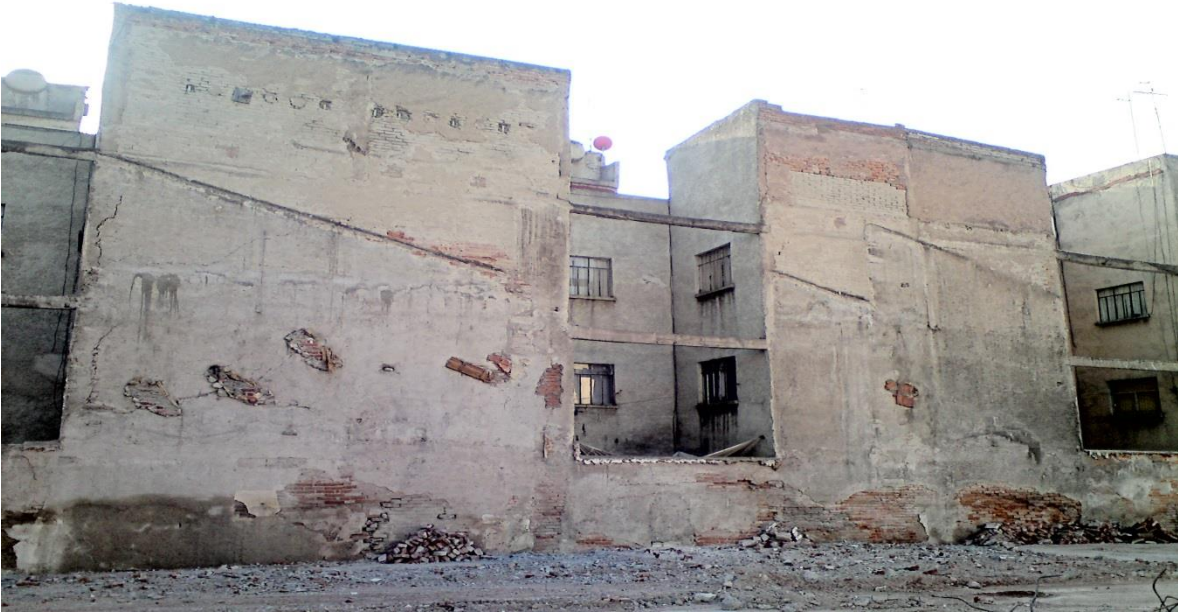
En la colindancia del costado derecho, ubicada hacia el Este, se ubican dos edificios con entrada por la calle de Manuel Altamirano y que tienen los números 37, 39 y 41 (Foto N° 4).

Por la antigüedad que ya tienen estos edificios se encontró que el mortero entre los tabiques se encontraba muy degradado.

Foto 4. Colindancia al Este.

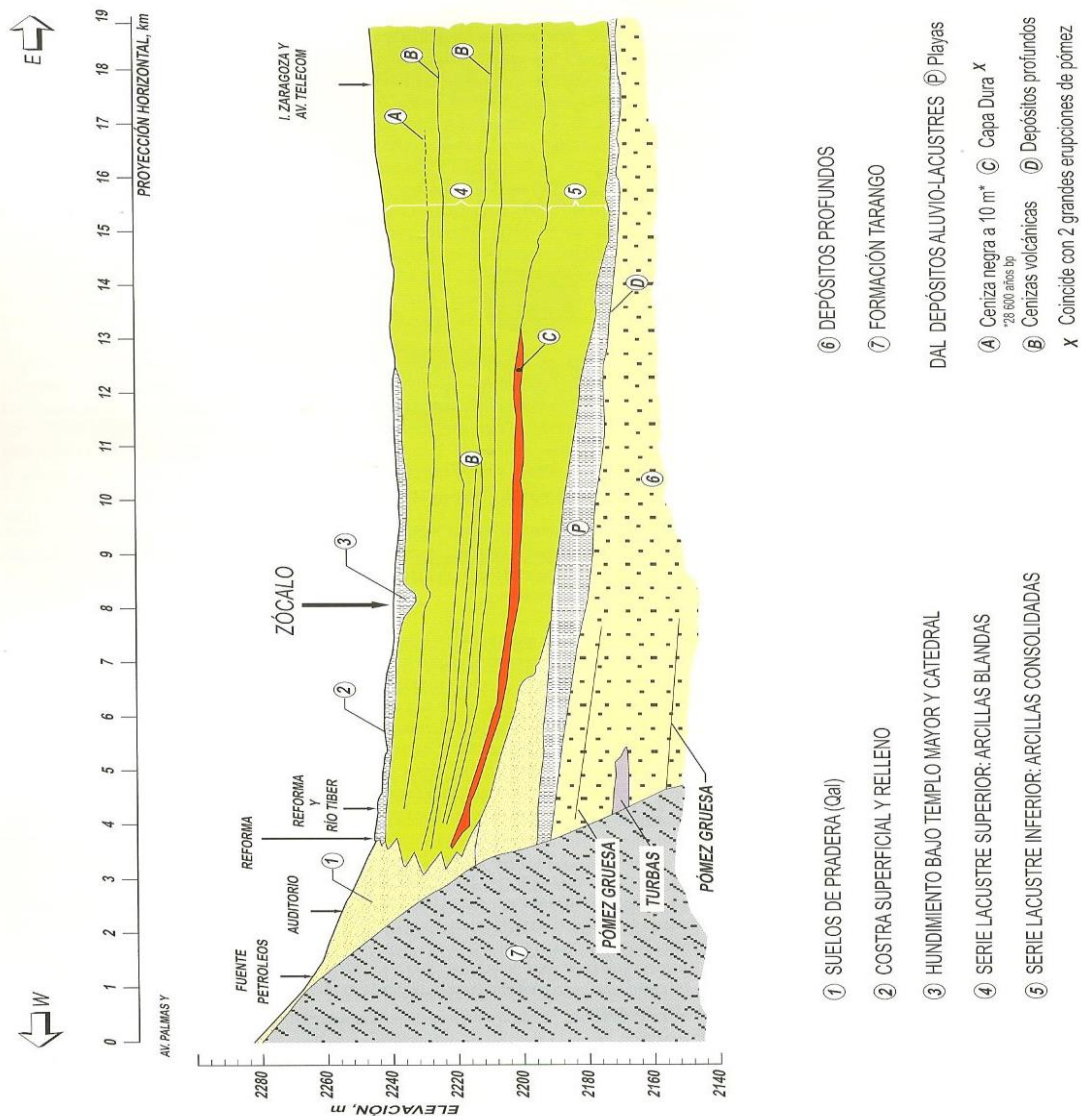
Fig. 16. Secuencia estratigráfica debajo de la Ciudad de México.

El corte estratigráfico de Zeevaert que atraviesa la ciudad de oriente a poniente fue una gran aportación para comprender la secuencia estratigráfica del subsuelo de la ciudad; ese corte complementado con información posterior obtenida de sondeos convencionales y de cono eléctrico se muestra en la figura N° 16.¹⁰ El orden, la uniformidad de los estratos así como las características principales del subsuelo se ilustran en la figura N° 17.

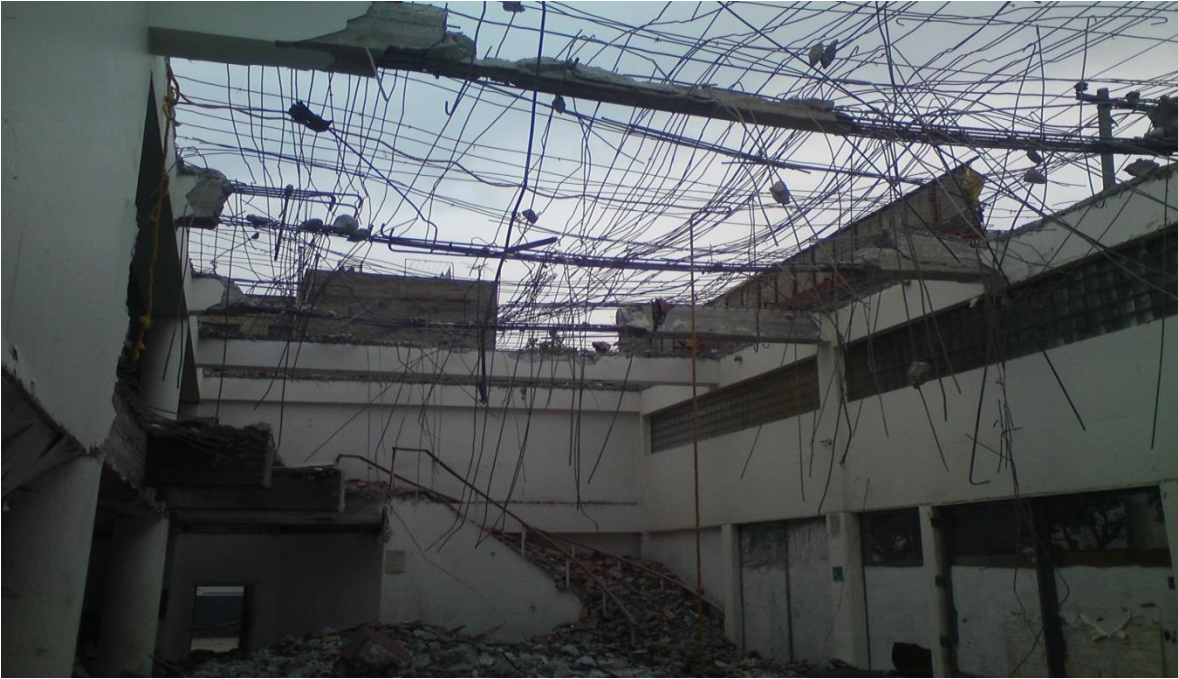
Foto 6. Demolición de losas existentes.

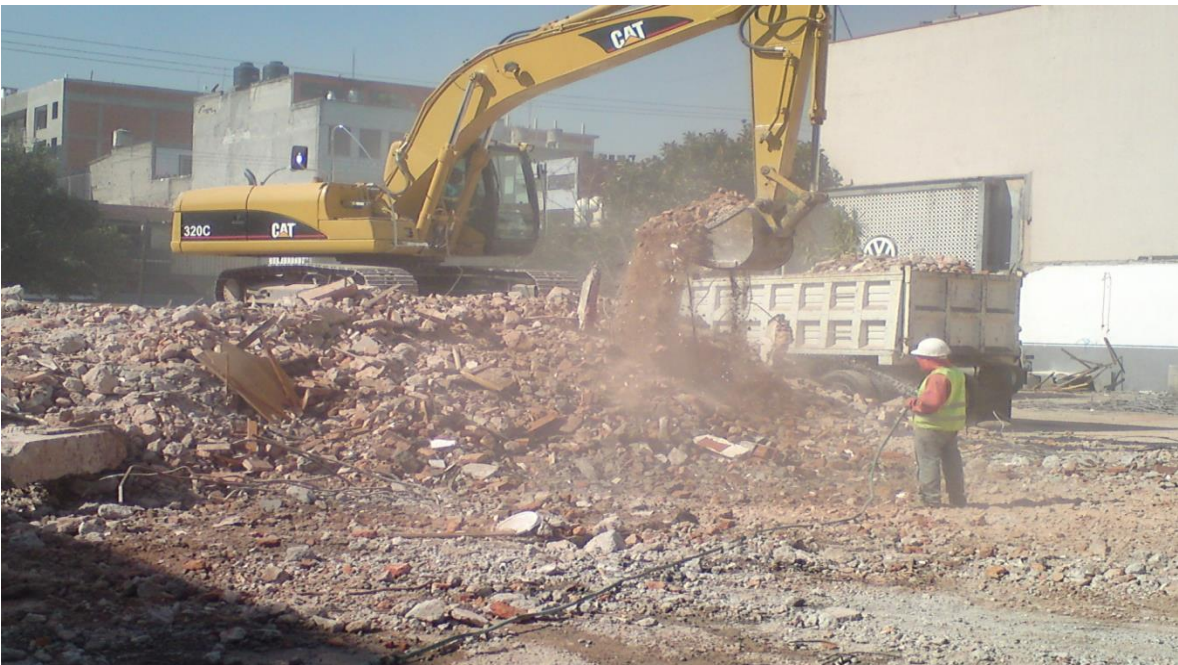
Foto 7. Carga con equipo mecánico de material de demolición.

Los trabajos de demolición se realizaron manualmente y solo se usó equipo para la carga del mismo y su posterior retiro en camiones a un lugar autorizado oficialmente para recibir estos escombros (en este caso se depositaron en el Municipio de Huixquilucan (Ejido de la Magdalena Chichicarpa, C. Delfino De La Cruz Pérez) (Foto N° 7).

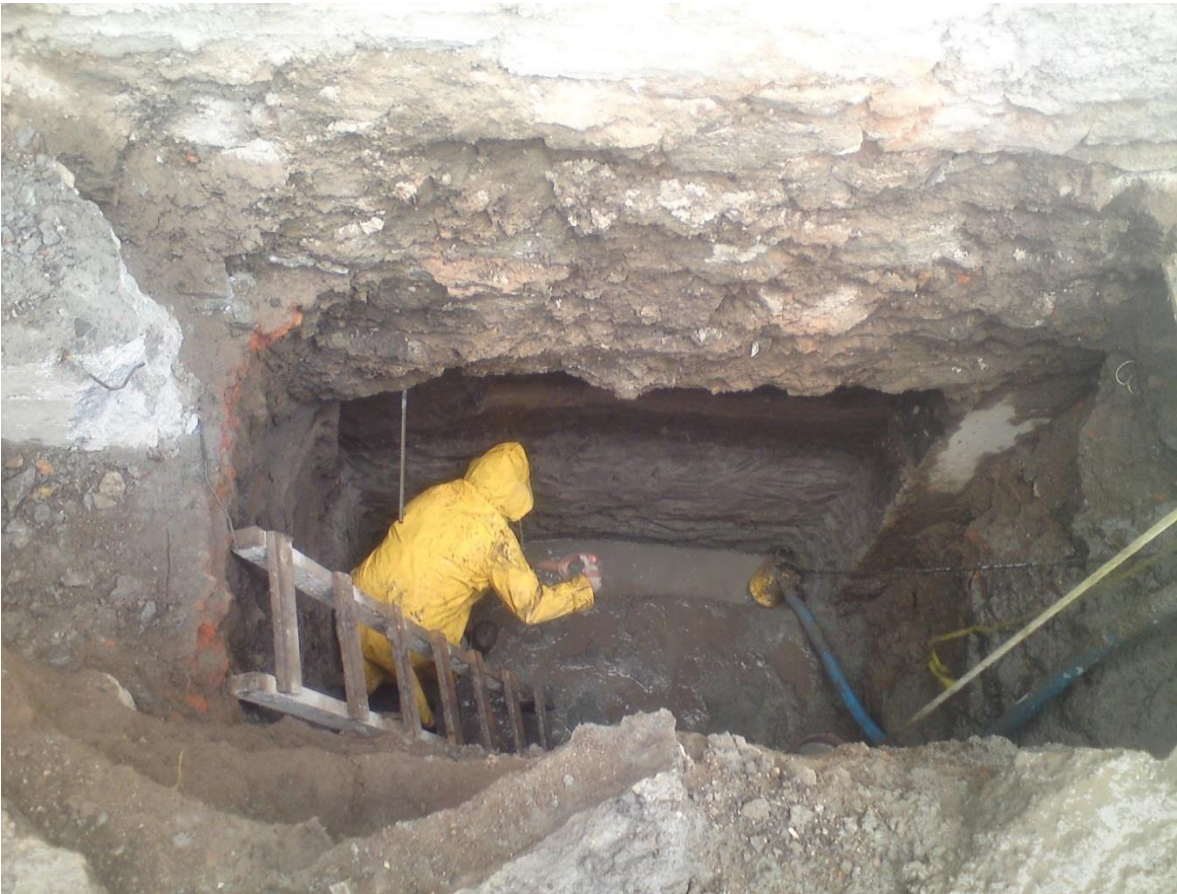
Foto 8. Cala manual en colindancia.

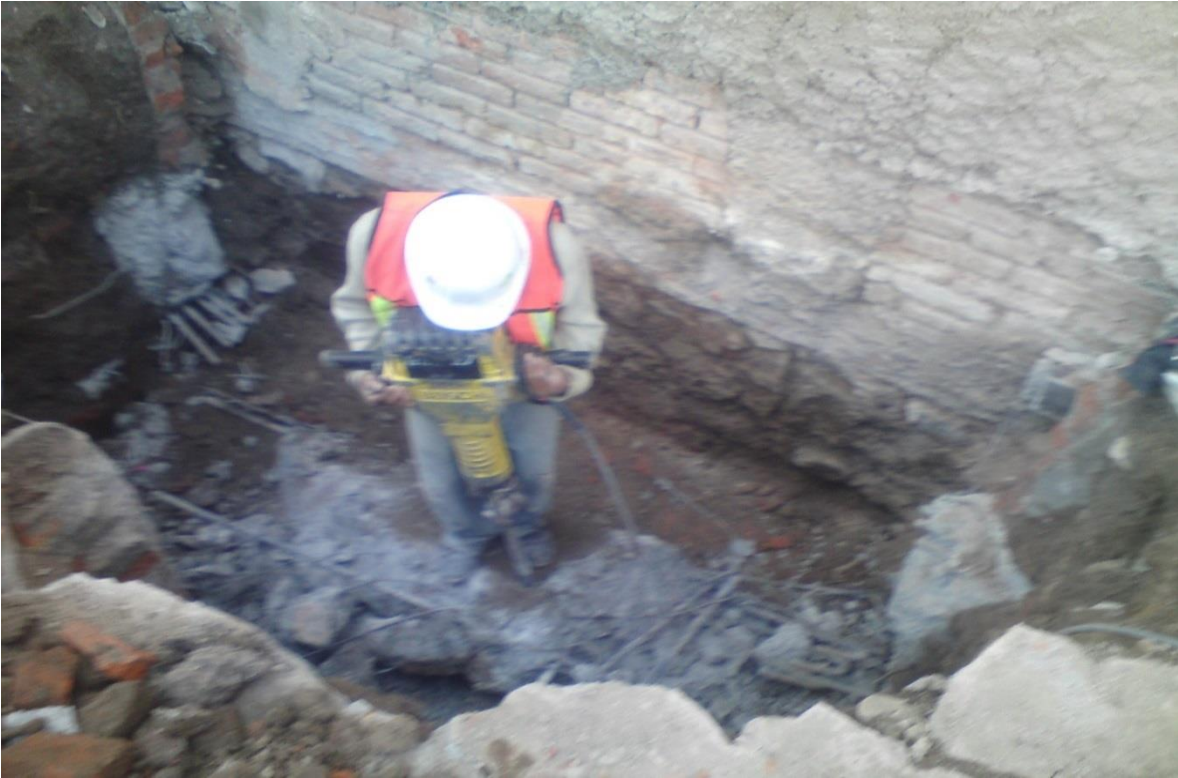
Foto 9. Demolición de traves de cimentación existentes.

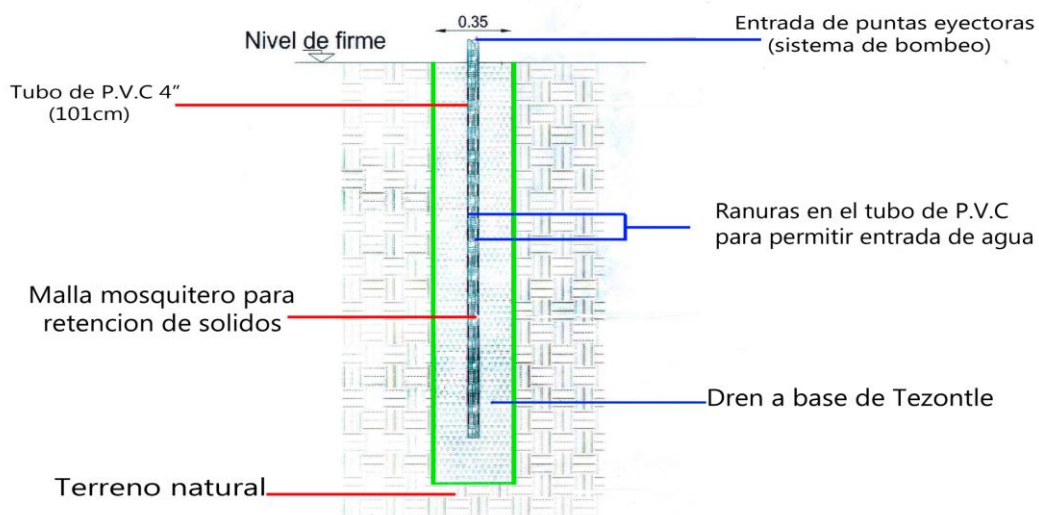
DETALLE DE EXTRACCIÓN DE AGUA DEL MANTO FREÁTICO LIBRE DE SOLIDOS

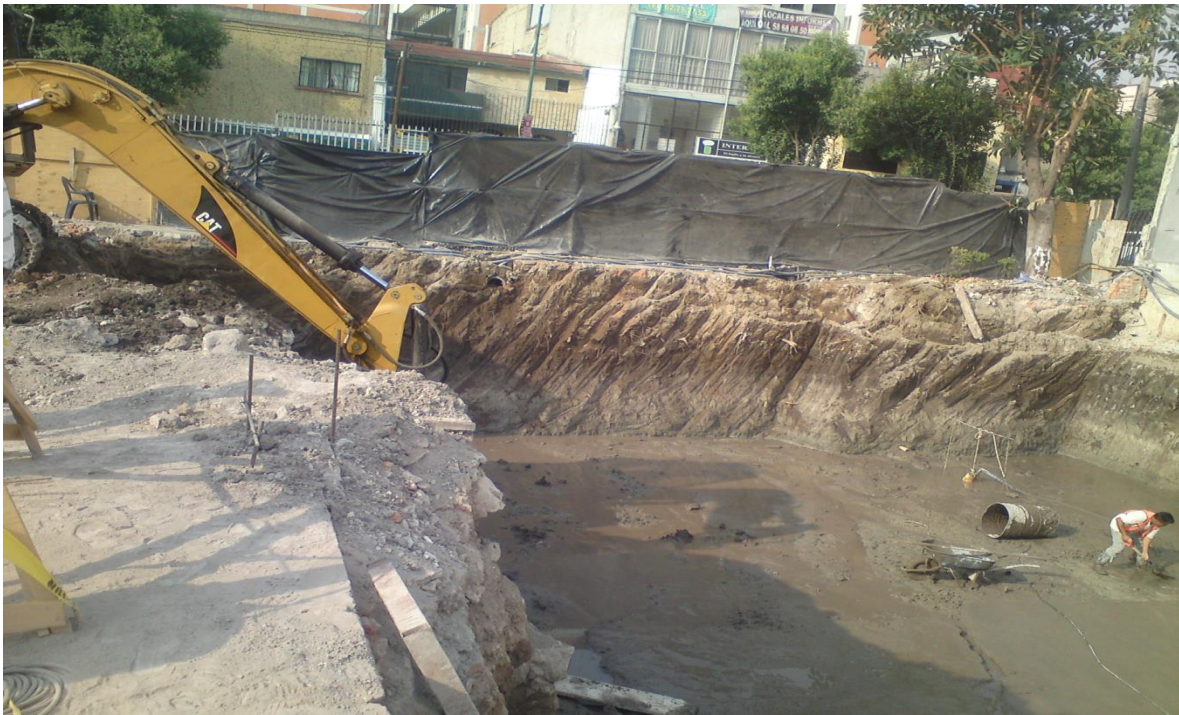
La excavación mecánica se realizó por medio de una máquina excavadora 320 Caterpillar que cargo el material en camiones tipo "torton" con capacidades de 14 m³ mínimo (Foto N° 11). El material excavado se retiró de la obra a un lugar autorizado oficialmente en este caso el lugar donde se depositaron fue en el municipio de Huixquilucan (ejido de la Magdalena Chichicaspa, C. Delfino De La Cruz Pérez).

Foto 11. Excavación mecánica.

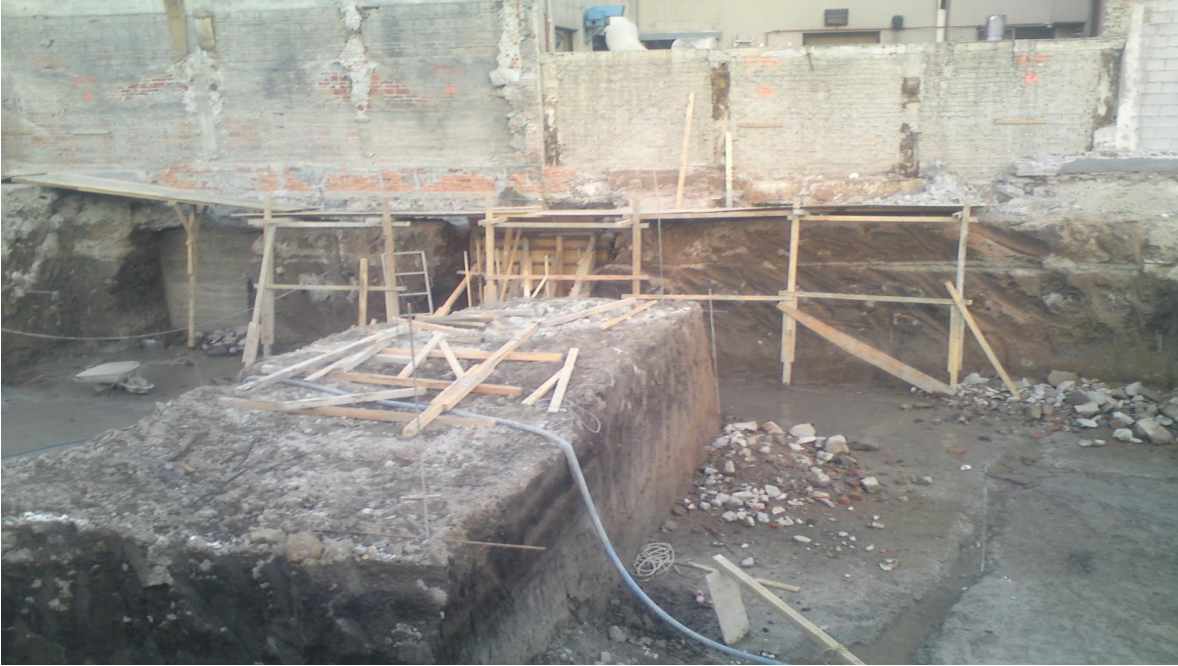
Foto 12. Áreas sin cimentación.

En este caso en los vacíos o áreas libres arquitectónicos, los planos estructurales nos marcaron que no llevaban cimentación por lo que se quedaron estos mogotes de tierra; ya en la práctica las caras de estos mogotes se usaron como cimbra para colar las trabes, previo forrado de sus caras con malla de gallinero y mezcla de cemento arena en proporción 1:6 (Foto N° 12).

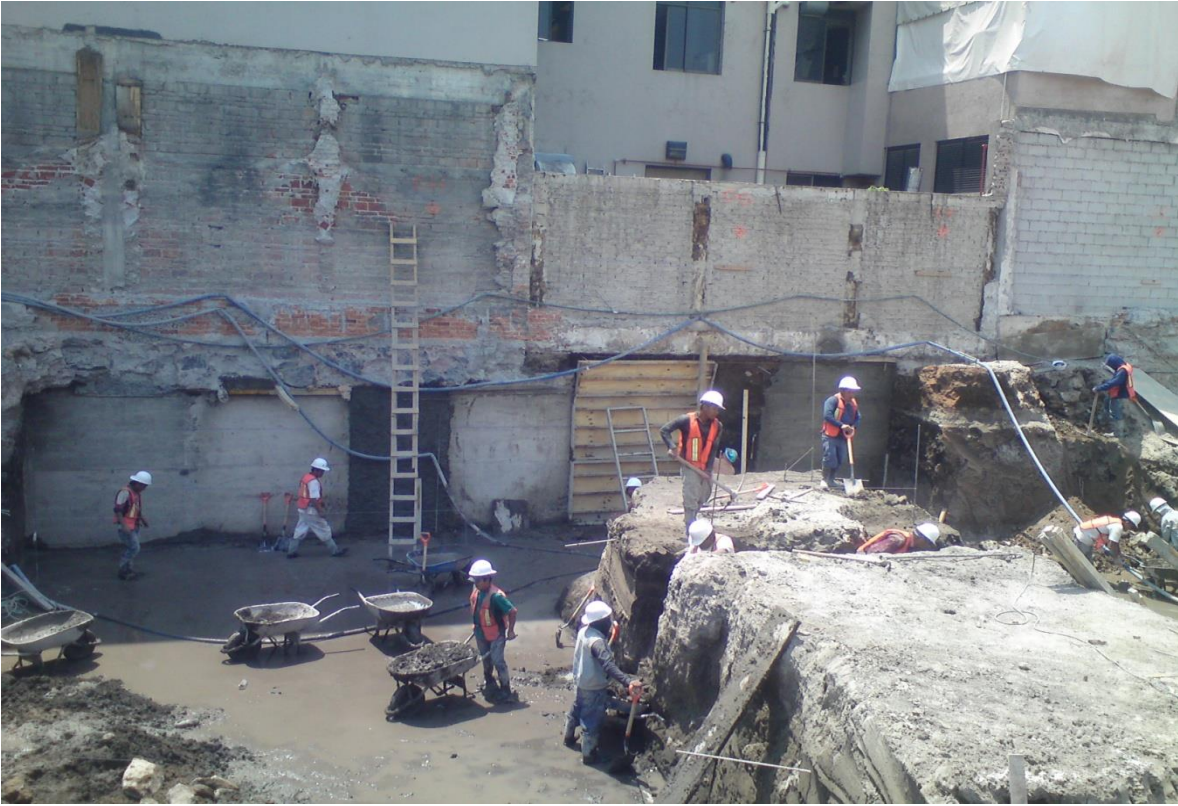
El afine del desplante de la plantilla se efectuó manualmente, así como el perfilado de los mogotes de tierra que no se excavaron (Foto N° 13).

Foto 13. Afine de piso.

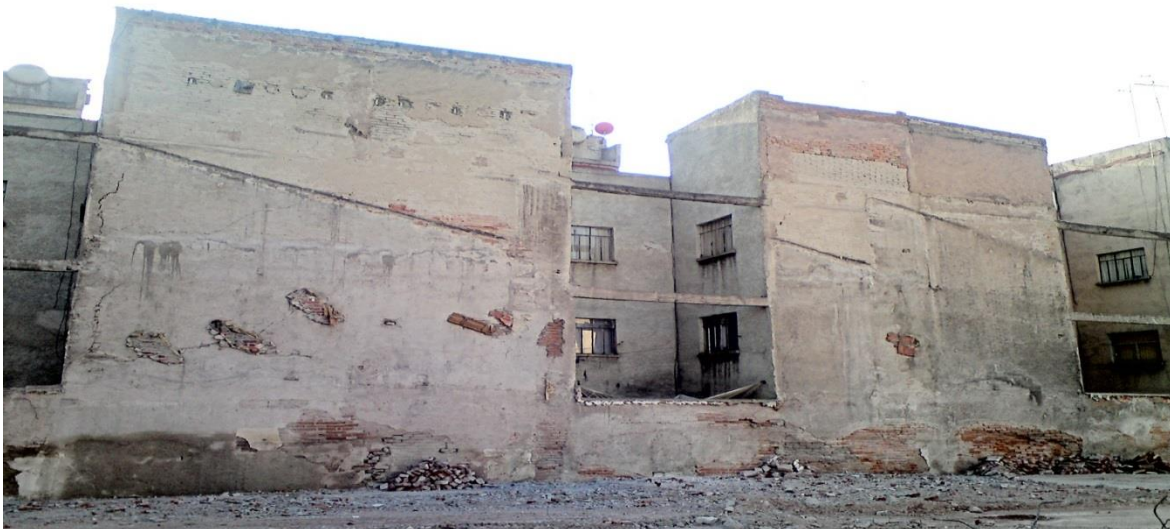
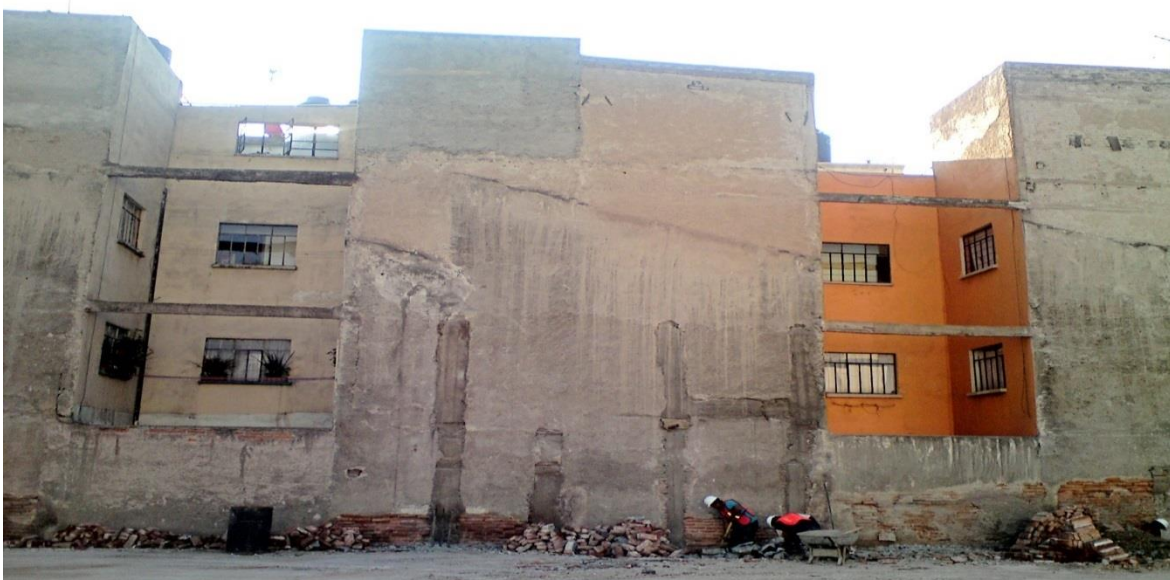
En la colindancia del lado derecho de nuestro terreno (lado oeste), se recimentaron las cimentaciones de estos edificios en su totalidad antes de efectuar la excavación ya que se encontró con edificios muy antiguos algunos de más de 60 años que ya observaban daños muy visibles de diversas fisuras y con junteos entre mampostería ya muy degradados y

algunos muros inclusive con reparaciones (se observaron castillos añadidos a la estructura y algunas reparaciones), (Fotos N° 14 y 15).

Foto 14. Muros de edificios colindantes.

Foto 15. Muros de edificios colindantes.

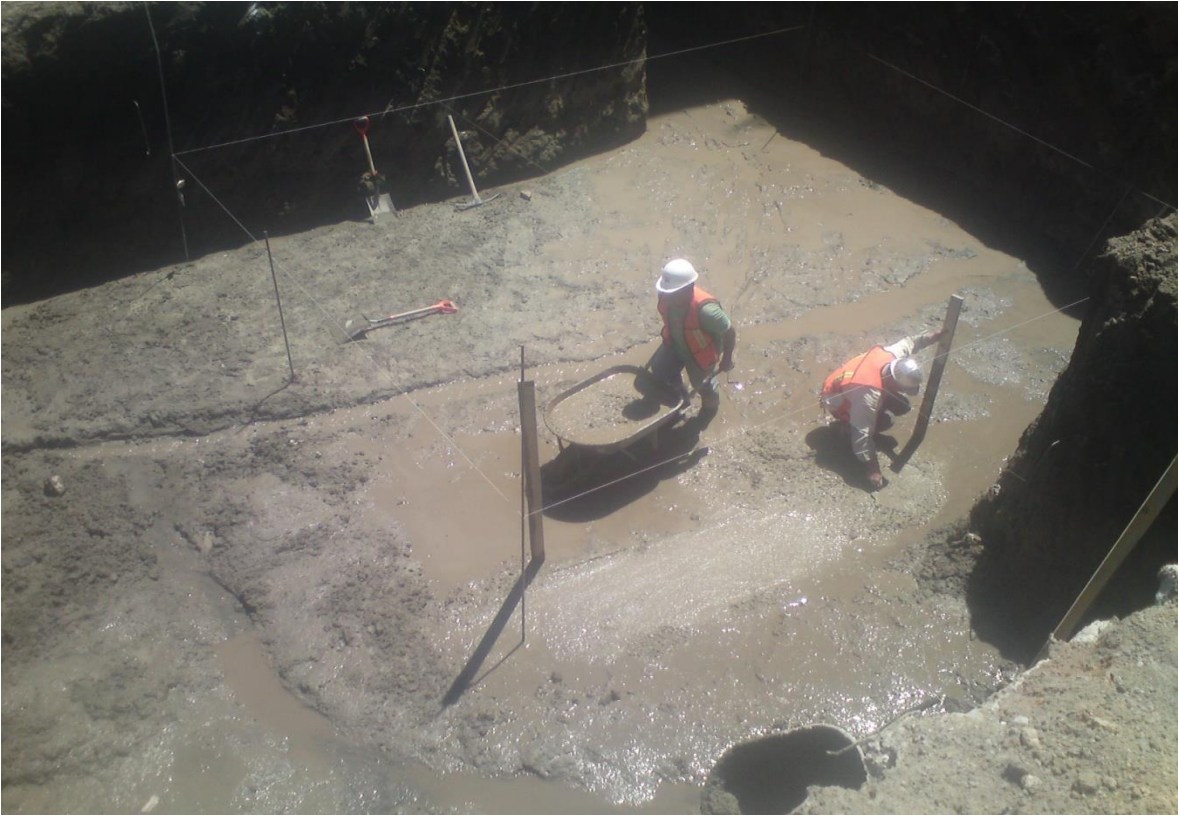
Foto 16. Colado de plantilla.

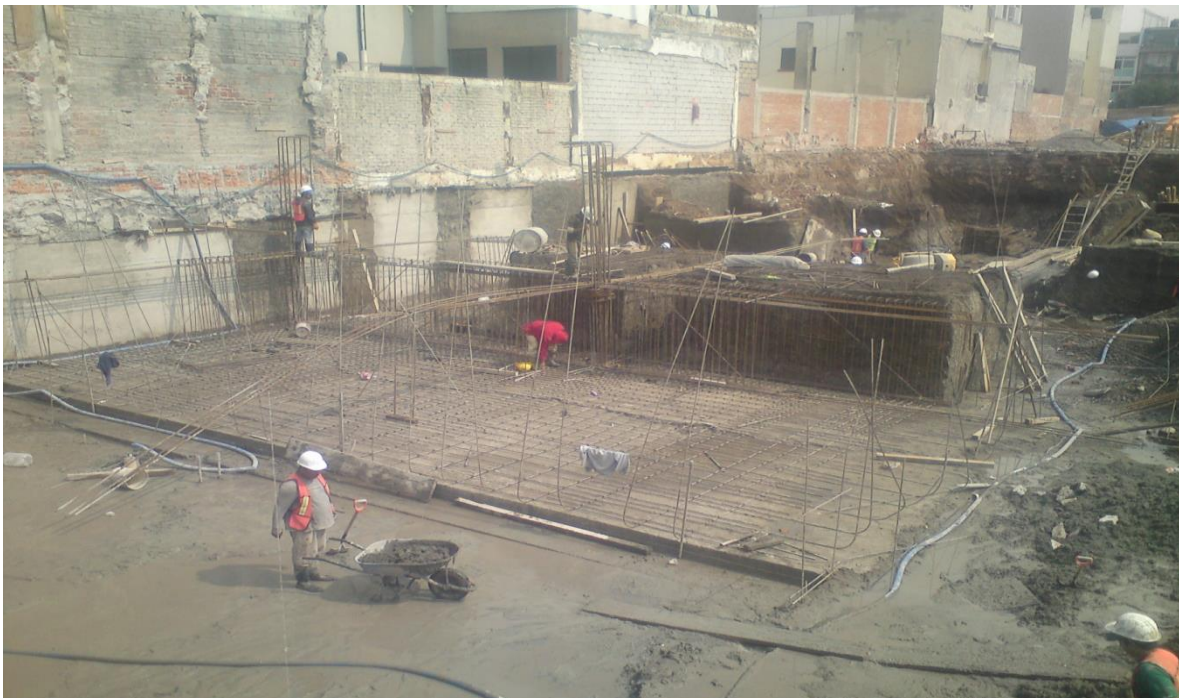
Foto 17. Armado de traves de cimentación.

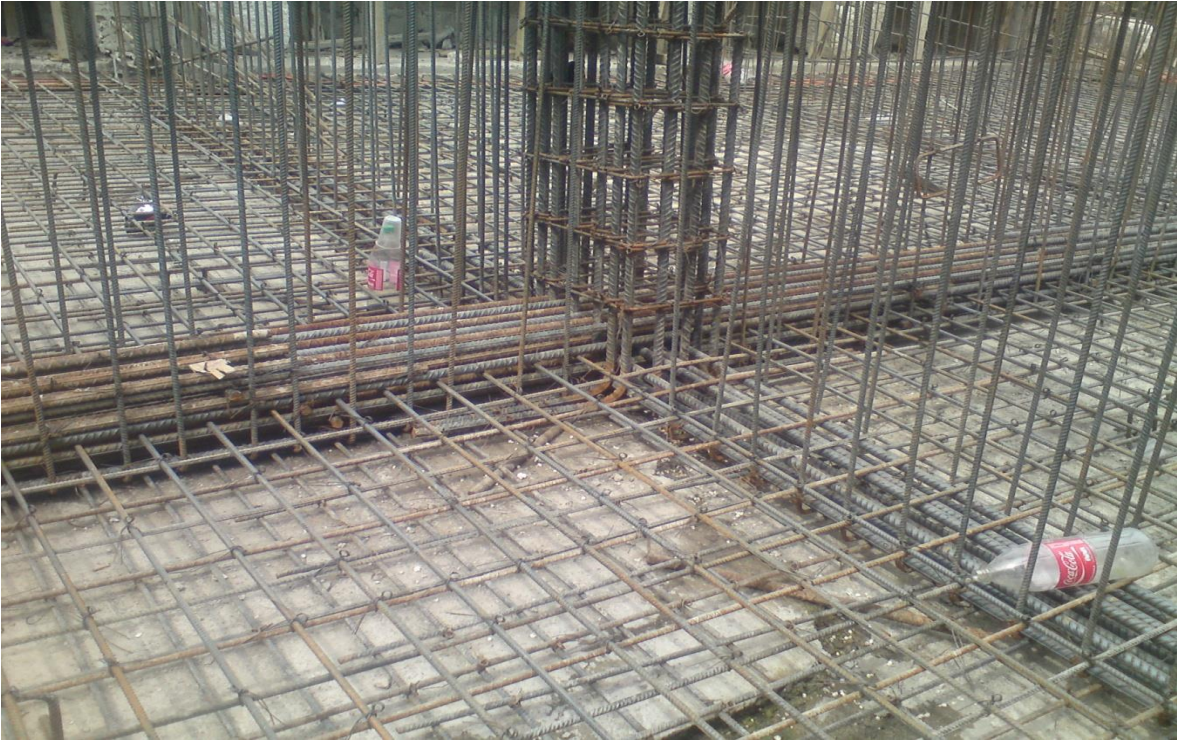
Foto 18. Armado de parrillas en losa de cimentación.

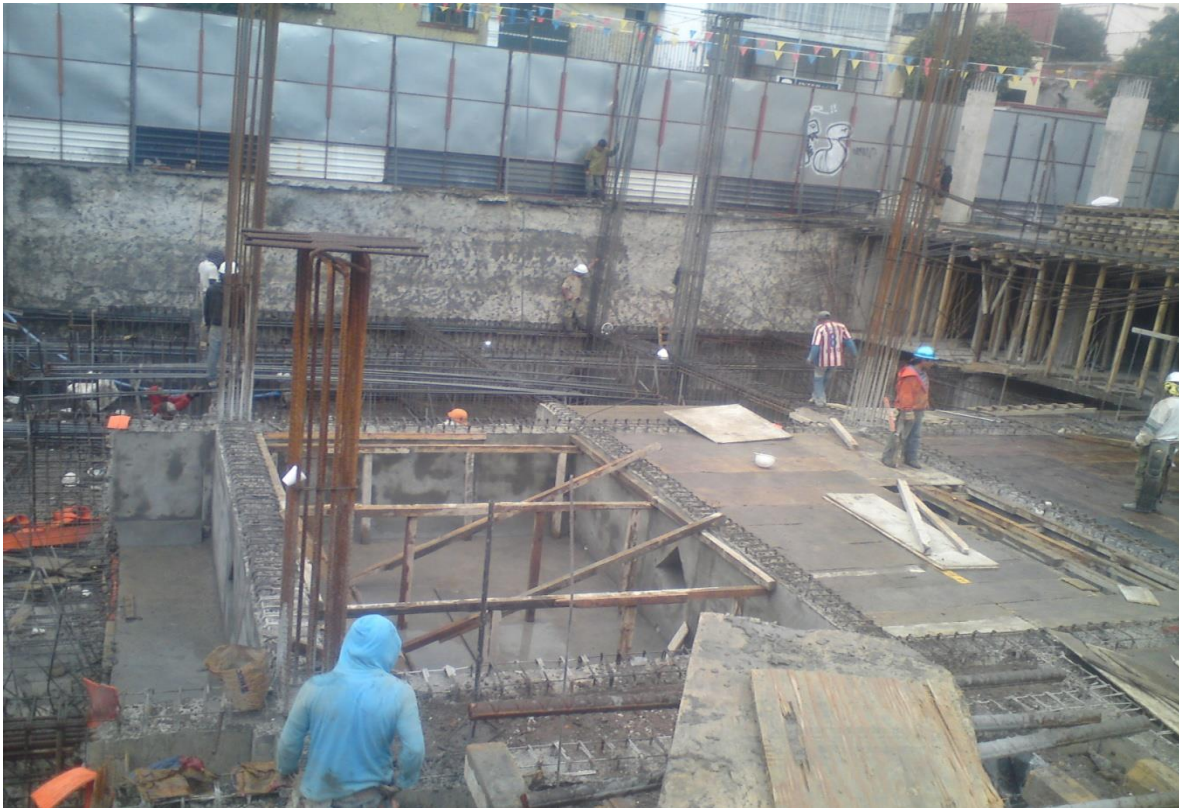
En las trabes de cimentación se dejó un paso hombre de 60 x 60 cm para poder y sacar por ahí la cimbra de la losa tapa, la cual se cimbra con hojas de triplay que se cortaron a la mitad en el sentido corto quedando tramos de triplay de 0.60 x 2.40 metros y así se puedan recuperar por el paso hombre que se dejó en las trabes.

Foto 19. Cimbra de losa tapa del cajón de cimentación.

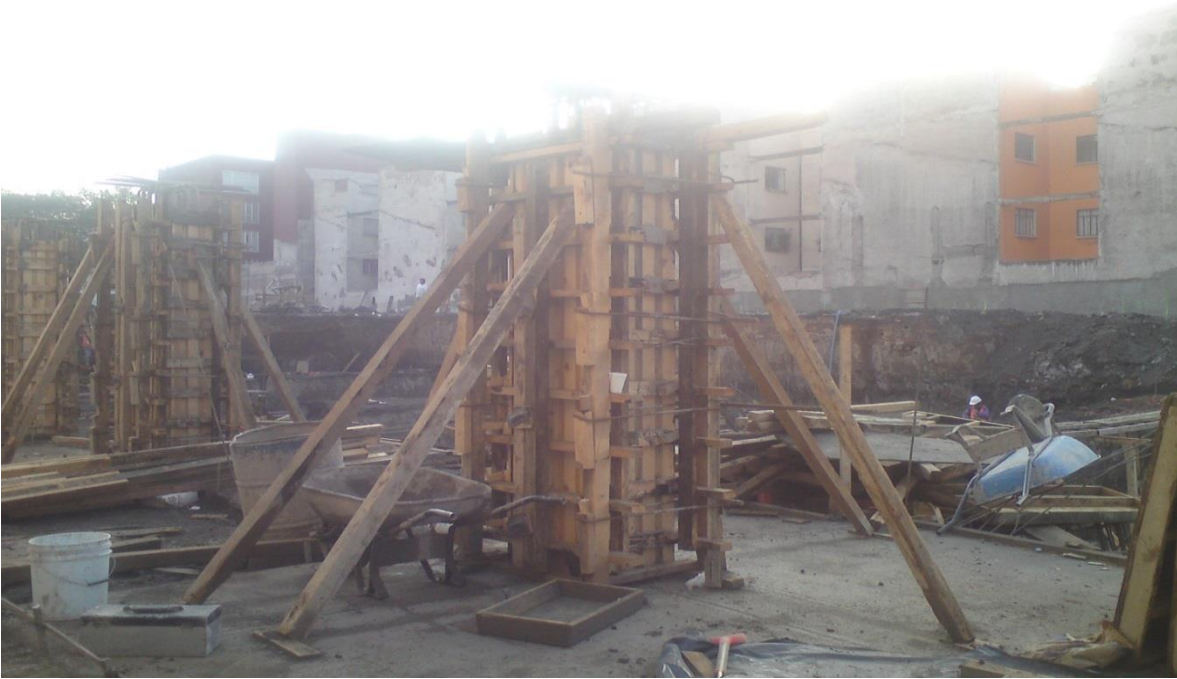
Después de colada la losa tapa de cimentación; lo que prosiguió fue colar el muro de contención perimetral y columnas, los cuales se colaron hasta el nivel +0.80 que es el nivel de desplante de la losa encasetonada con un peralte efectivo de 70 centímetros que descansara sobre estas columnas y será el soporte de los departamentos (Foto N° 21).

Foto 21. Cimbra de columnas de 0.60x0.40 de sección.

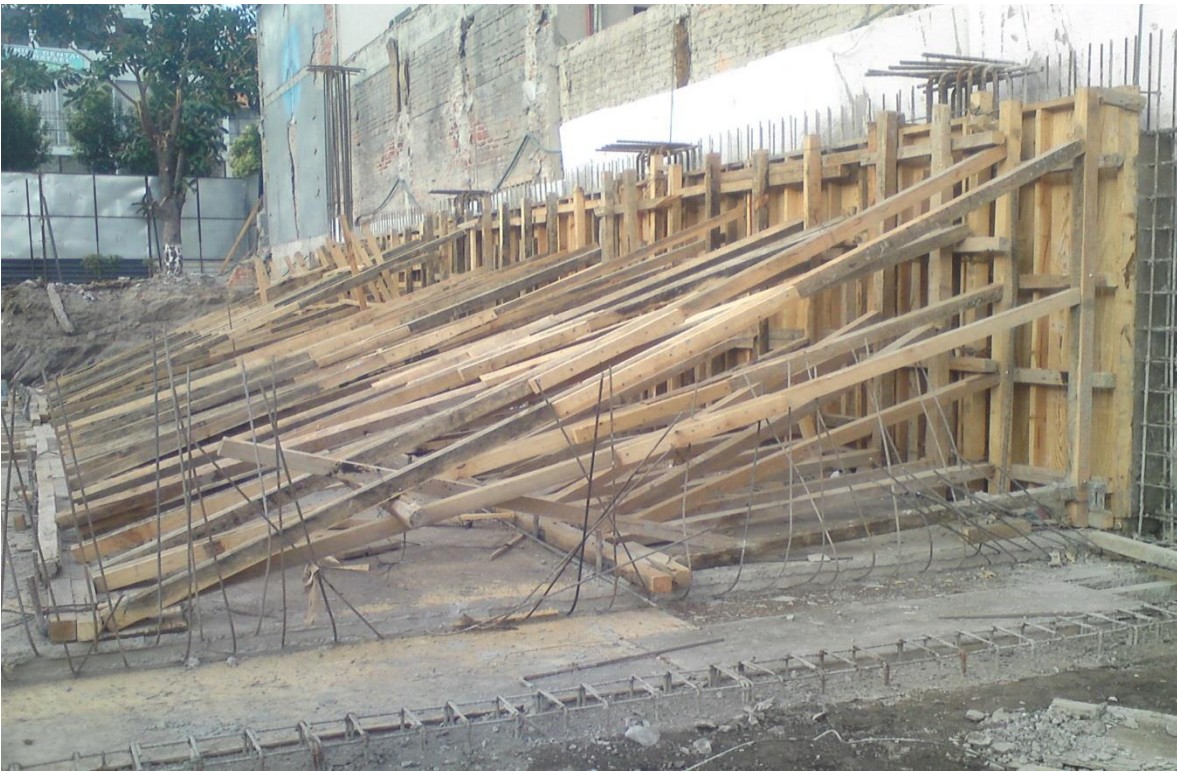
Foto 22. Cimbra de muro de contención perimetral.

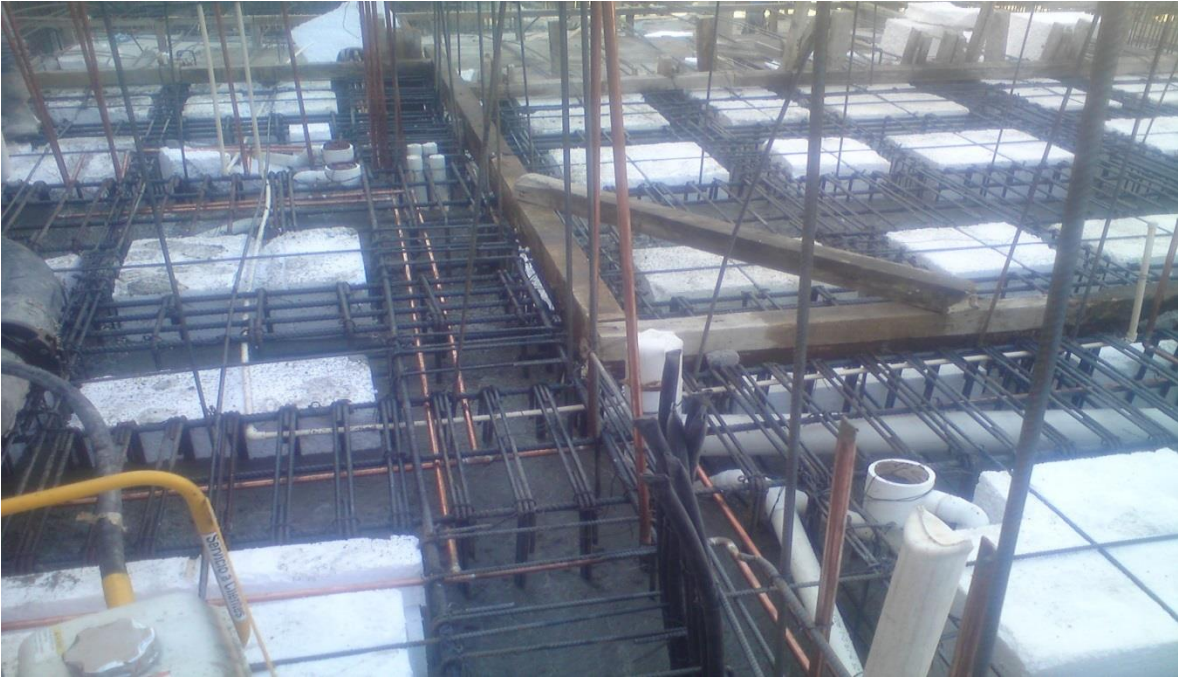
Foto 23. Colado de losa aligerada.

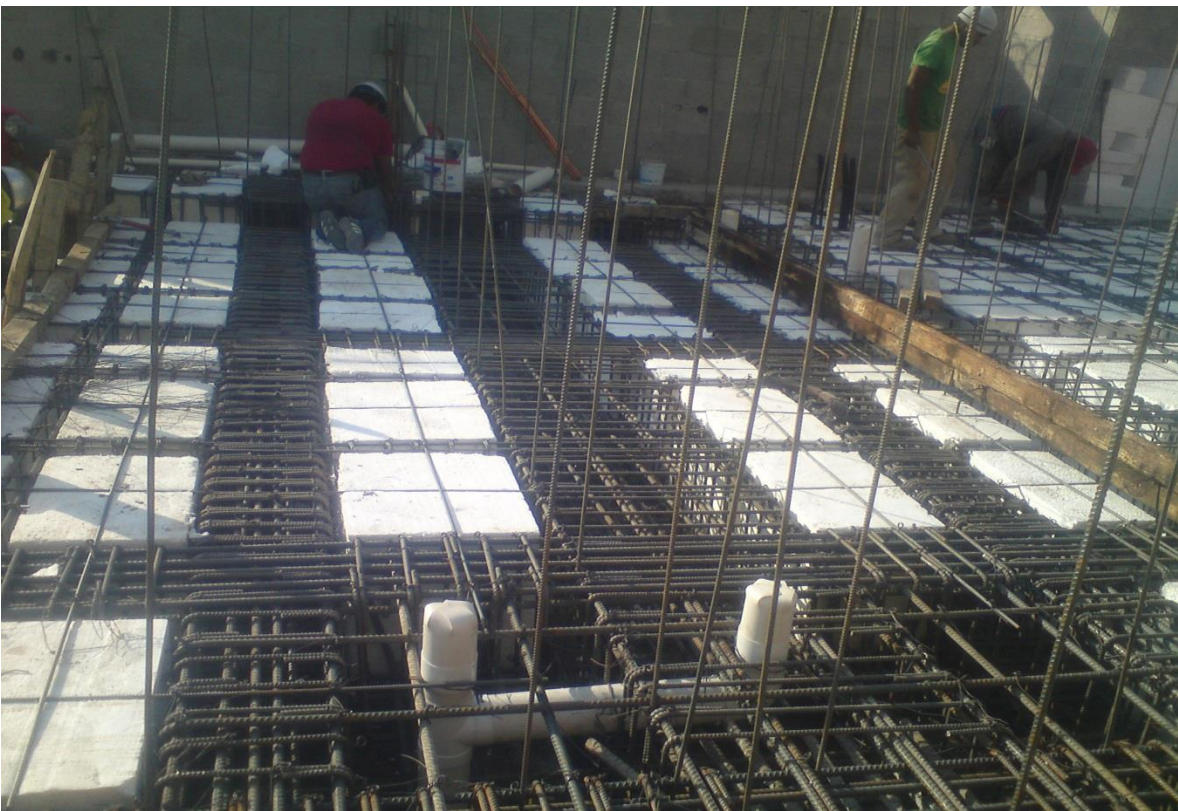
preparaciones para la lavadora. Los ramaleos de las alimentaciones para estos elementos se realizaron con tubería de cobre y para las descargas de tubería sanitaria de pvc. En la instalación eléctrica se dejaron ahogadas las cajas, chalupas y poliductos necesarios para conectar los apagadores, contactos y salidas de centro o arbotante (Fotos N° 23, 24 y 25).

Foto 24. Ramaleo de instalaciones hidrosanitarias.

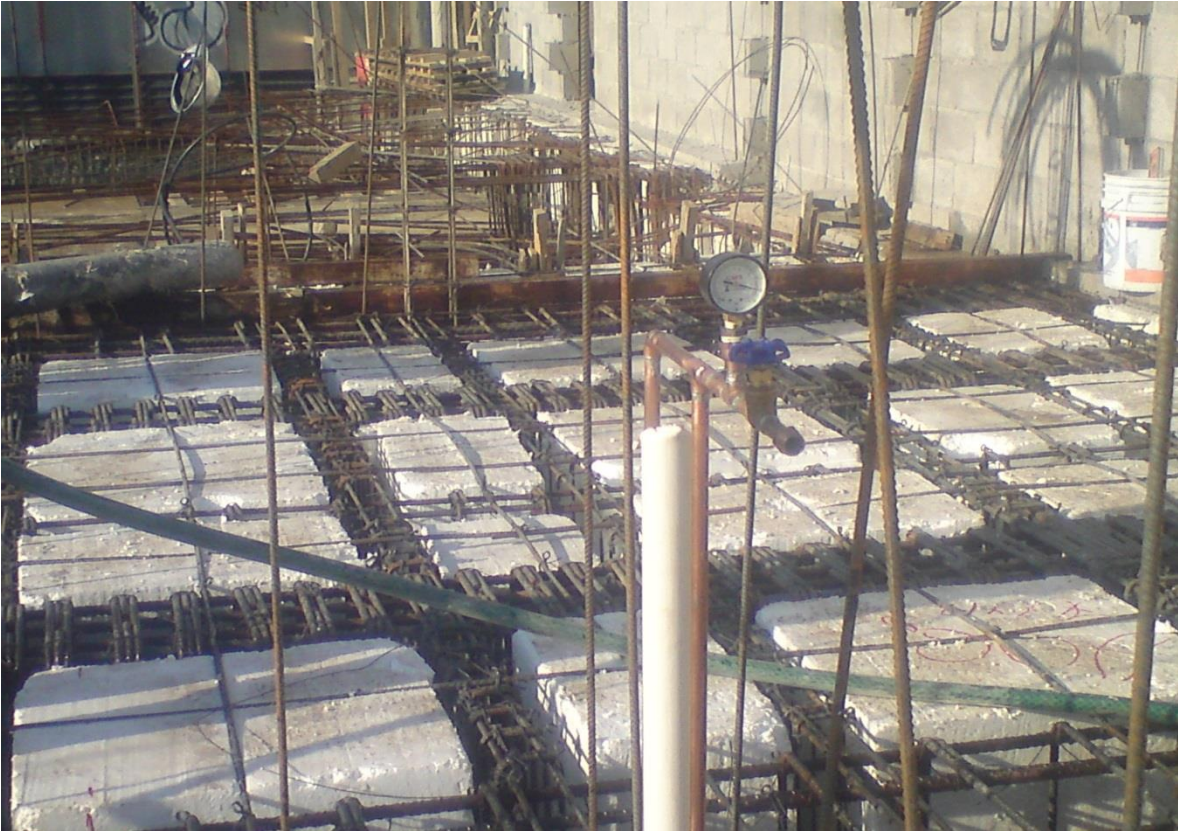
Foto 25. Losa plana aligerada.

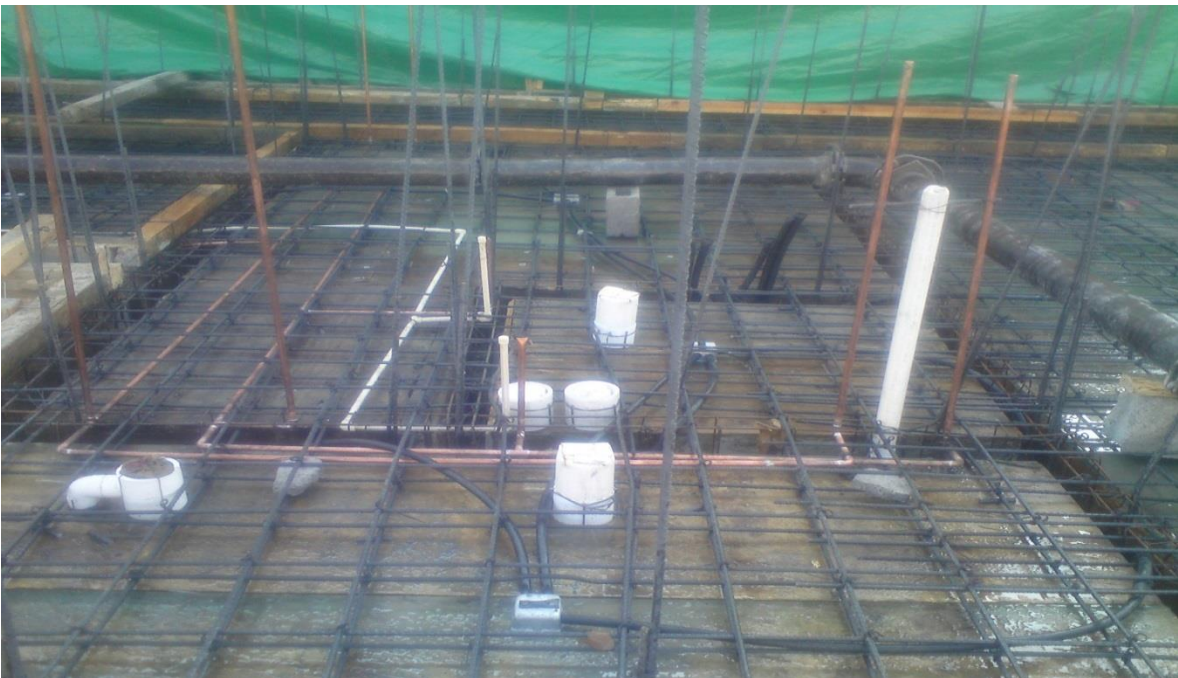
Foto 28. Losa maciza tipo.

Los poliductos para la instalación eléctrica, se ahogaron en la losa, continuando su camino por los muros (Fotos N° 28- 30).

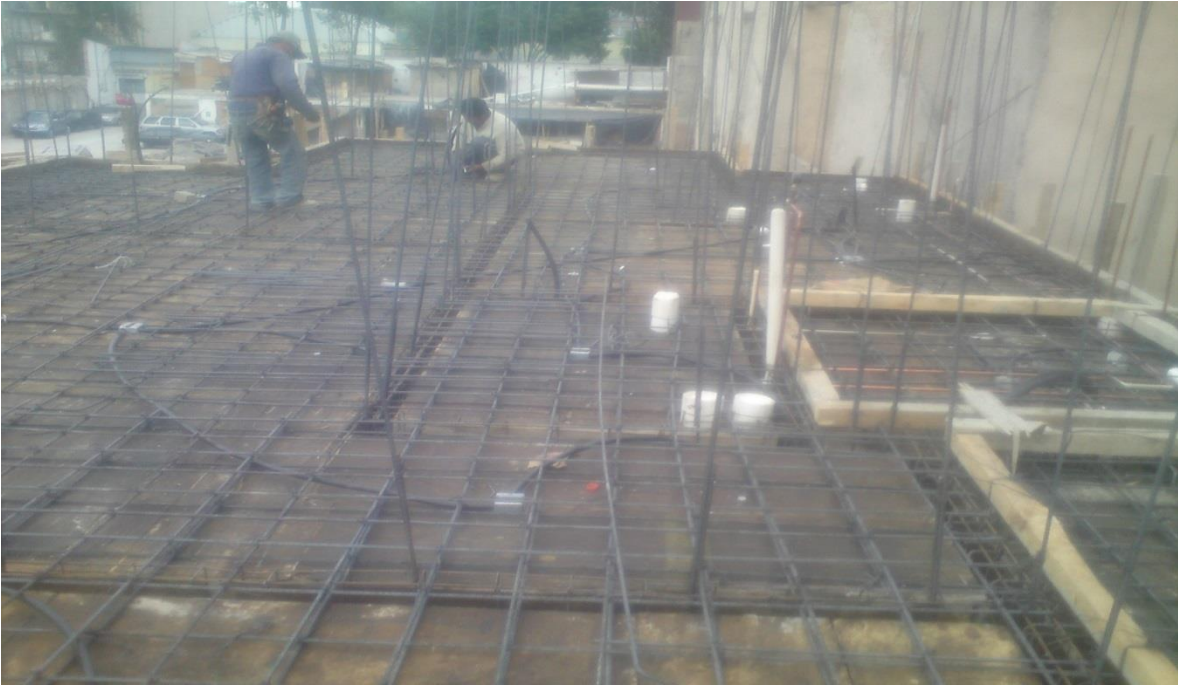
Foto 29. Losa de entrecimpo.

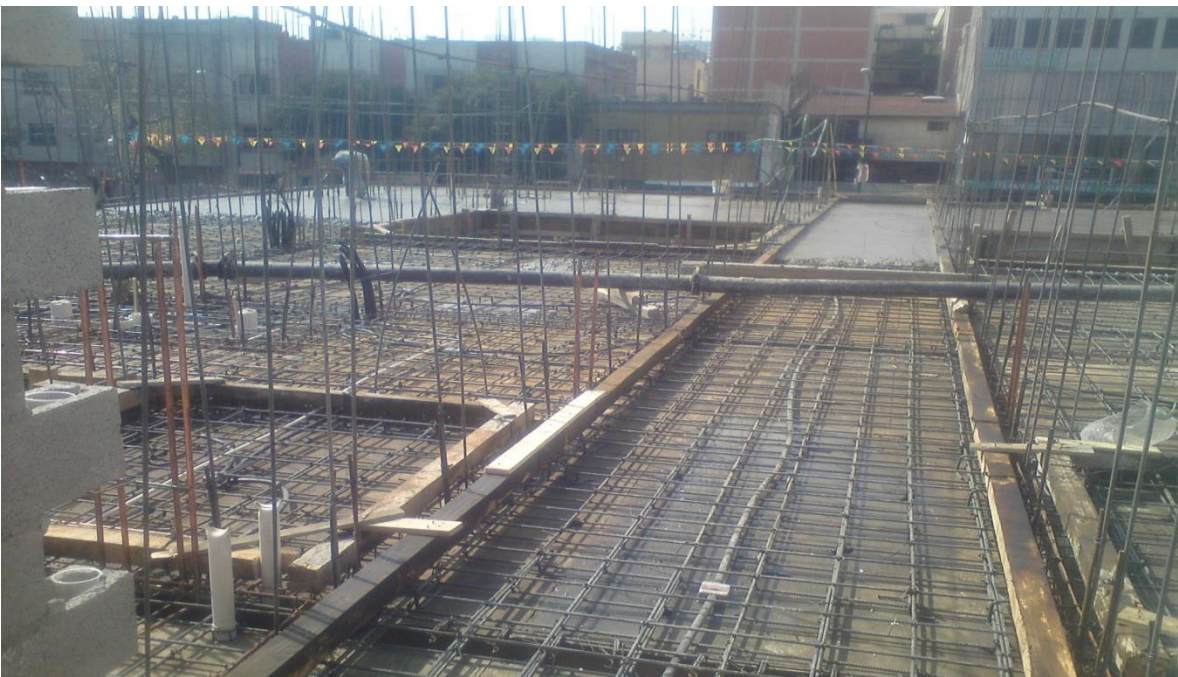
Foto 30. Colado de losa de entrecimpo.
