SUPERVISIÓN DE UN EDIFICIO PARA DEPARTAMENTOS CON CIMENTACION

TIPO "CAJON"

TRABAJO PROFESIONAL

**QUE PARA OBTENER EL TITULO DE
INGENIERO CIVIL**

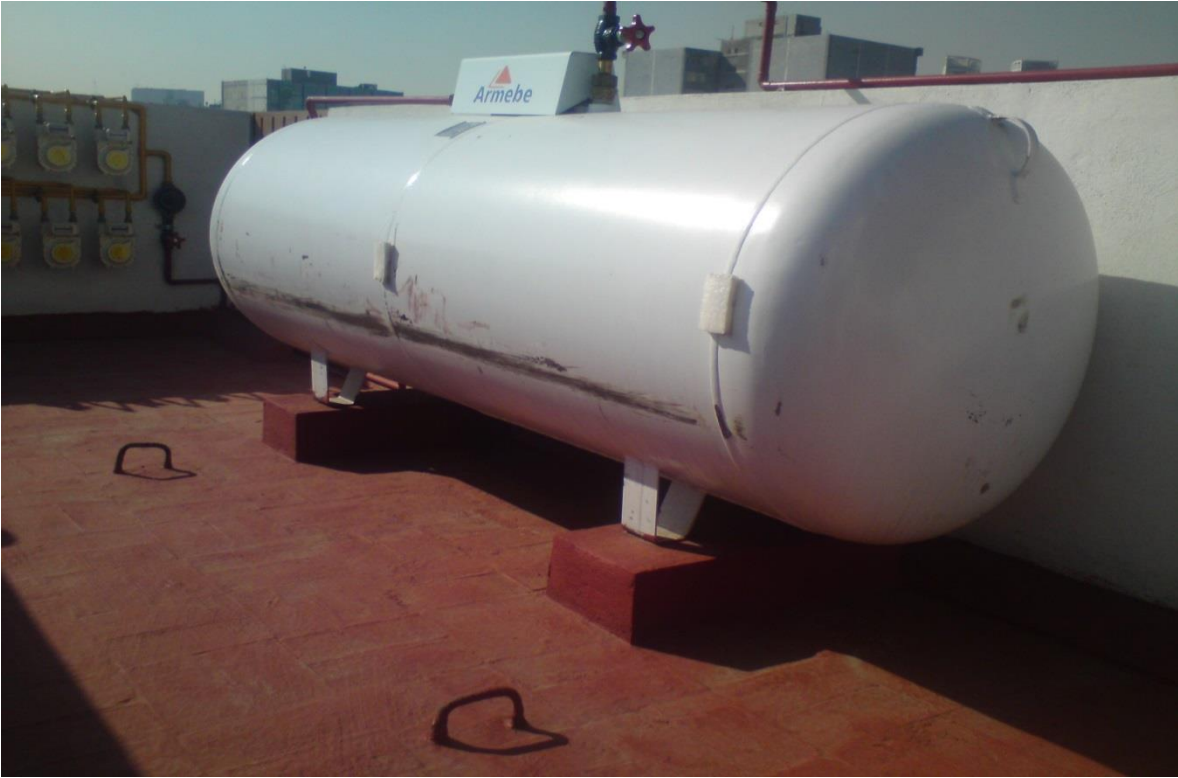
Foto 31. Tanque de gas y medidores en azotea.

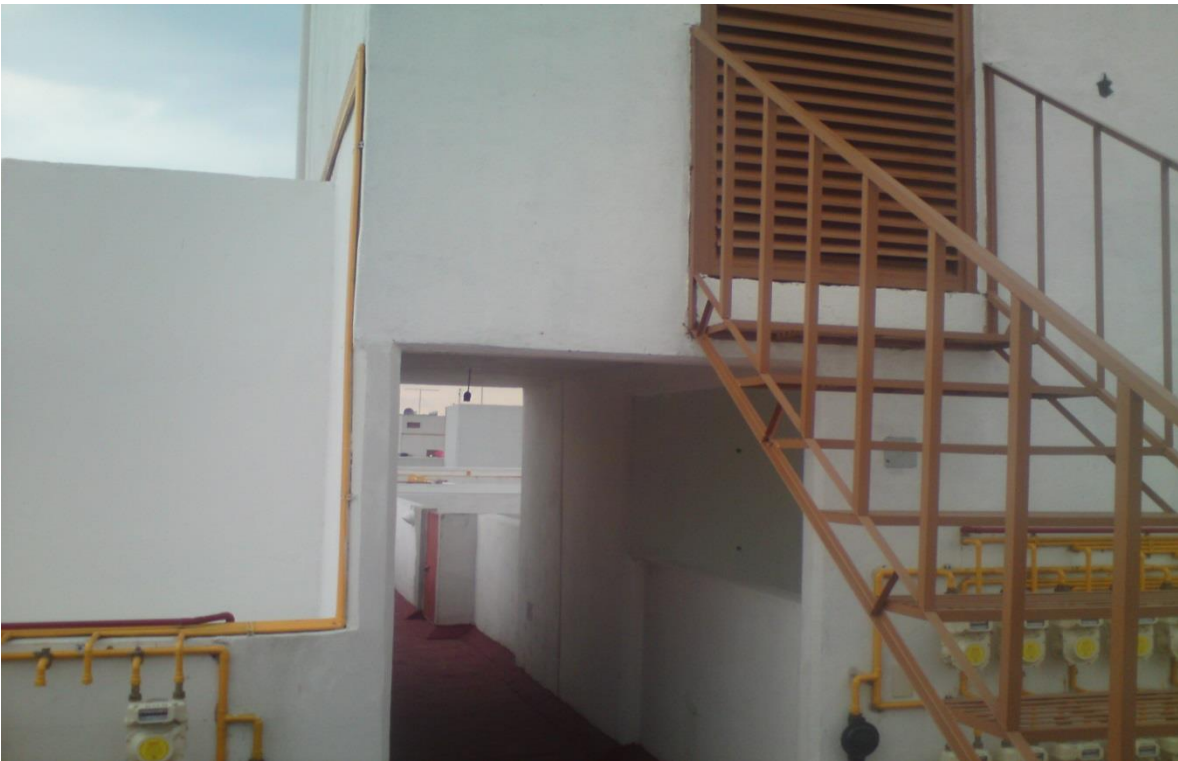
En la parte superior del cuarto de máquinas se colocara una antena maestra para dar señal de T.V. a todos los departamentos (Fotos N° 31 y 32).

Foto 32. Cuarto de máquinas de elevador en azotea.

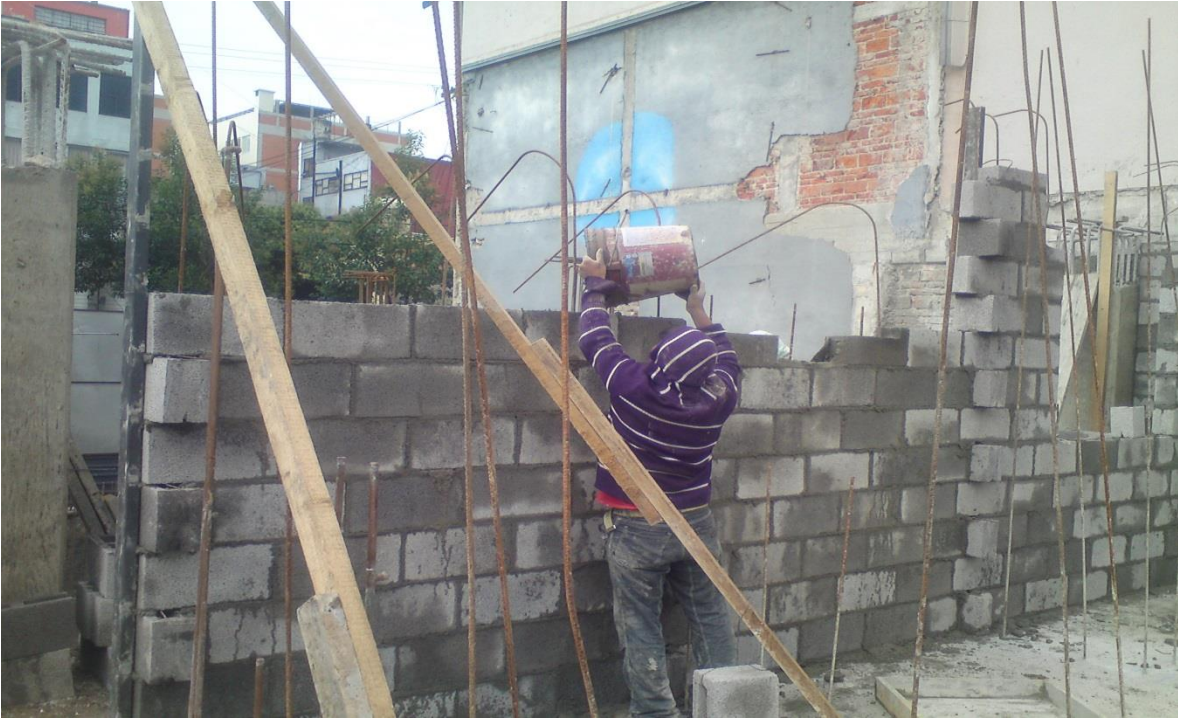
Foto 33. Colado de huecos en muros de block.

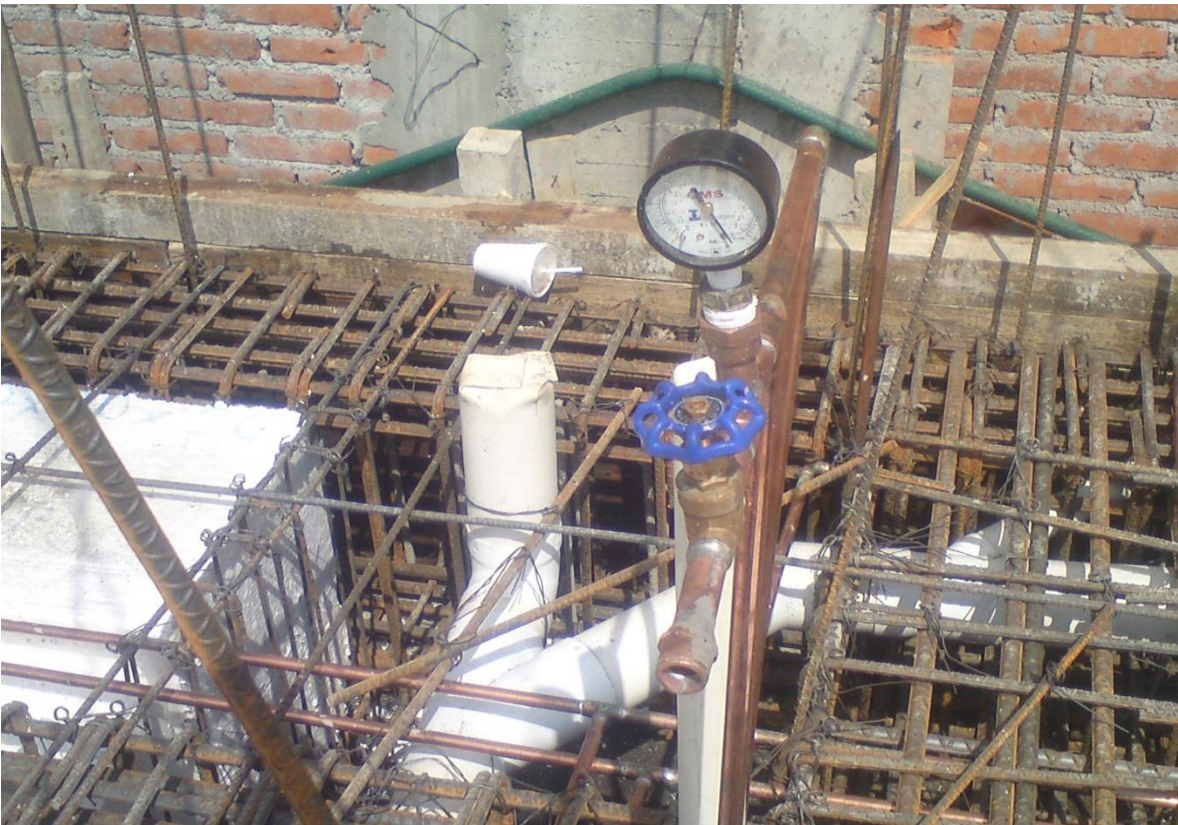
En el caso de las instalaciones hidráulicas se fue haciendo una prueba hidrostática con bomba manual y manómetro antes y después del colado, dejándose la red cargada a una presión de 7 kg/cm²(Foto N° 34).

Foto 34. Prueba de ramaleos hidráulicos.
