UNIVERSIDAD NACIONAL AUTÓNOMA DE MÉXICO

FACULTAD DE ARQUITECTURA

**CASA DE CULTURA EN SAN SIMÓN TICUMAC
DELEGACIÓN BENITO JUÁREZ, MÉXICO D.F.**

Tesis para obtener el título de arquitecta presenta:

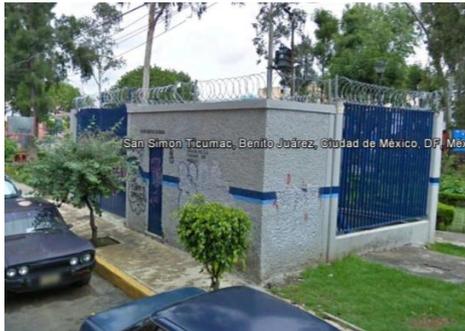
Pozo ubicado en la calle Luis Spota.

Por otra parte, a partir del pozo Pascual Ortiz Rubio se deriva al sur, sobre la calle Centenario, una línea de 12 pulgadas que dobla al poniente sobre Eleuterio Méndez y, a lo largo va alimentando la red secundaria hacia el norte y el sur de la colonia.(1)

La red secundaria de San Simón Ticumac está integrada por 1,138 m de 6 pulgadas y 13,719 m de 4 pulgadas de diámetro, que aseguran el abastecimiento de agua para cada uno de los predios. La capacidad instalada en la red de agua potable es del orden de 43.33 l/seg, sin embargo, a pesar de que la colonia cuenta con suficiente servicio de agua, se observan algunos problemas generales; debido a las condiciones de mantenimiento, operación y funcionamiento del sistema. Las fugas de agua originadas por la mala operación, el escaso mantenimiento y la antigüedad de la red que, en ciertos casos, tiene más de 60 años y que en ocasiones ha rebasado su vida útil, son algunos de los problemas más significativos en materia de agua potable.(1)

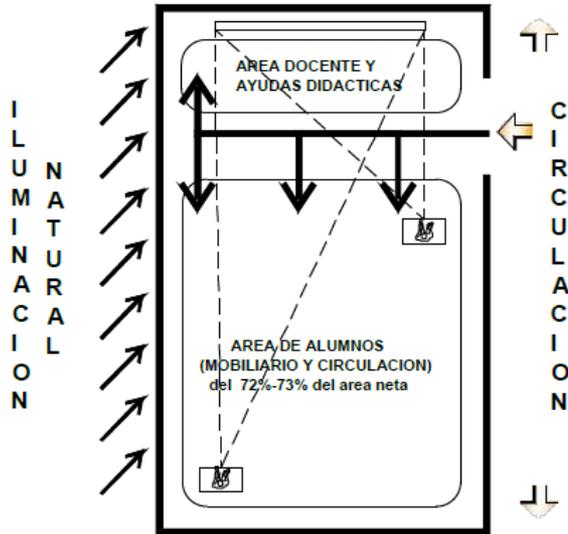
Esquema de organización aula teórica para 20 alumnos

AULAS									
superficie m2 x usuario	Usuarios	Superficie m²	Ancho m.	Largo m.	Altura min.	Operarios	Actividad	Mobiliario	
0.90 m2	20 alumnos x aula	30 m²	5	6	2.70m	1 profesor x aula	aprendizaje.	pupitre	20
								escritoriop rofesor	1
								Silla profesor	1
								librero	1
								pizarrón	1

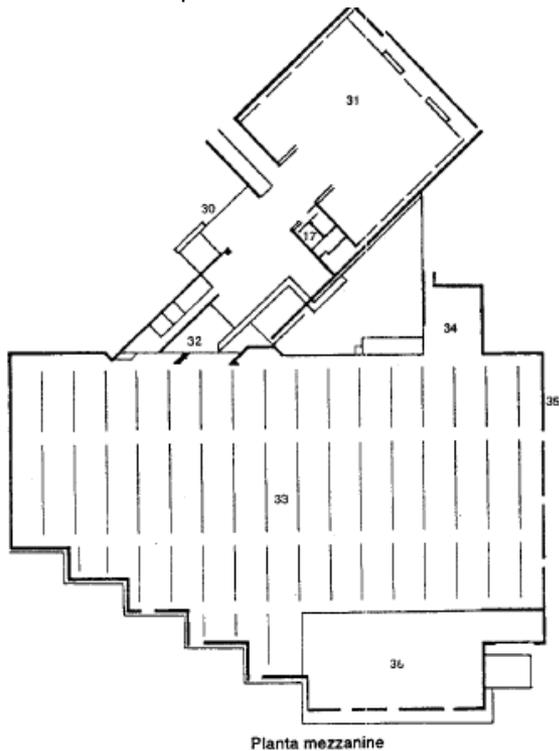
Galería de exposición

- 30. Acceso
- 31. Salón de conferencias
- 32. Acceso a sala
- 33. Vació sala de exposiciones
- 34. Cafetería
- 35. Almacén
- 36. Area infantil
- 37. Vestibulo
- 38. Stands sala de exposiciones
- 39. Andén
- 40. Puertas 1, 2, 3
- 41. Puertas 4, 5
- 42. Puertas 6, 7
- 43. Puertas 8, 9

GALERÍA									
superficie m2 x usuario	Usuarios	Superficie m ²	Ancho m.	Largo m.	Altura min.	Operarios	Actividad	Mobiliario	
---	30 visitantes	250 m ²	10	25	--	1 curador	Exposición, de arte, escultura, pintura, grabado, etc.	stands	3
						1 expositor		mamparas	1
						3 técnicos		Iluminación modificable	1

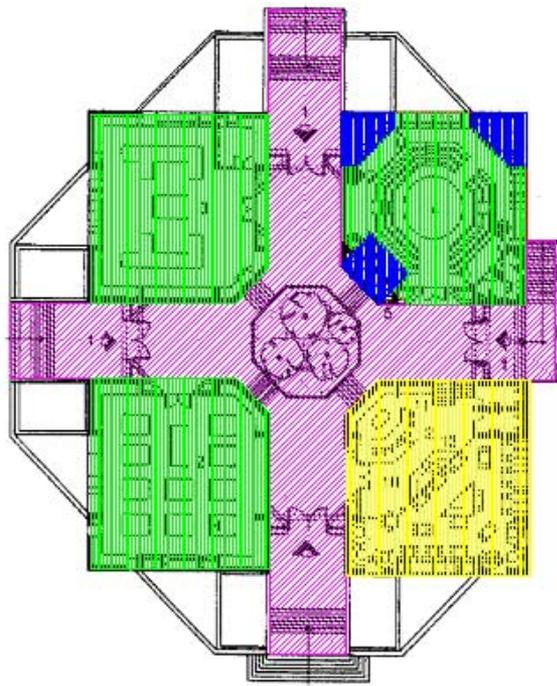
Planta de acceso

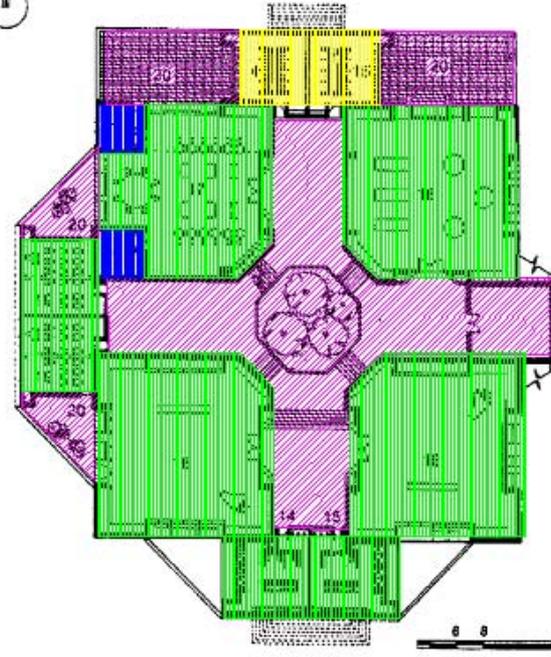
Sótano

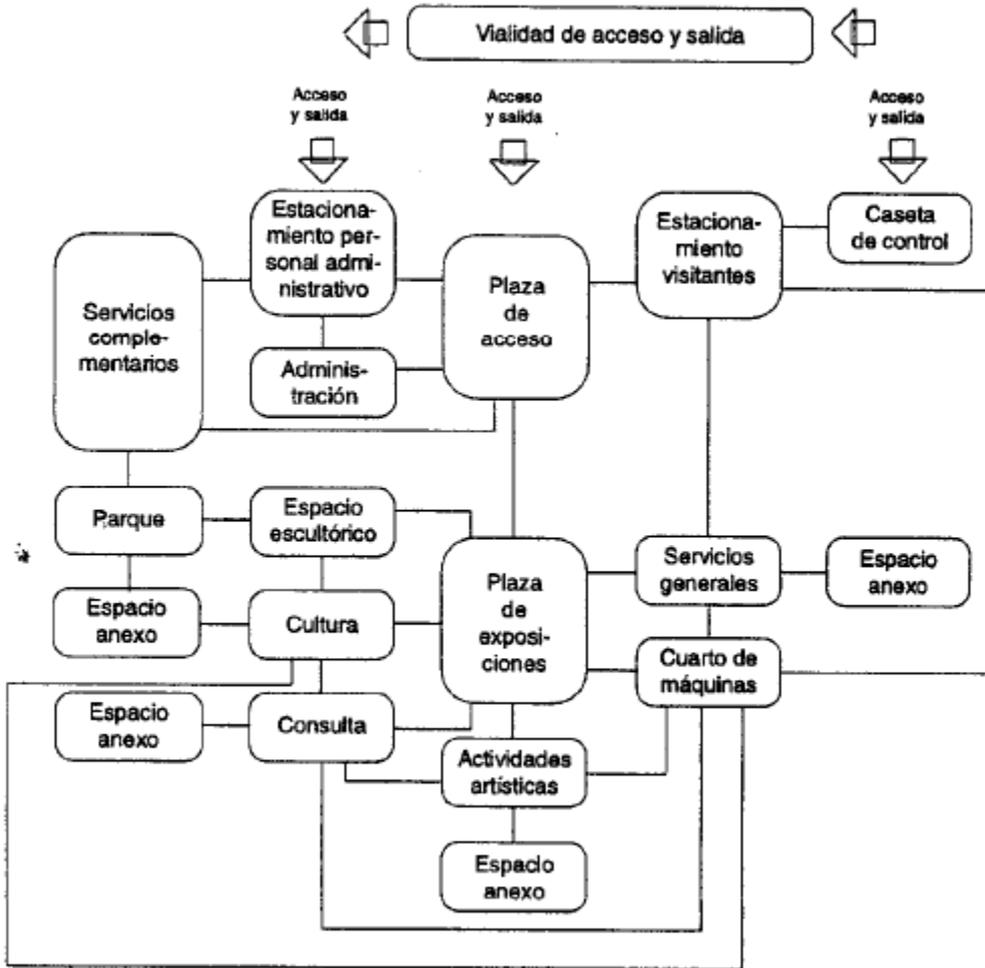
DIAGRAMA GENERAL DE FUNCIONAMIENTO DE UN CENTRO CULTURAL

Diagrama general de funcionamiento

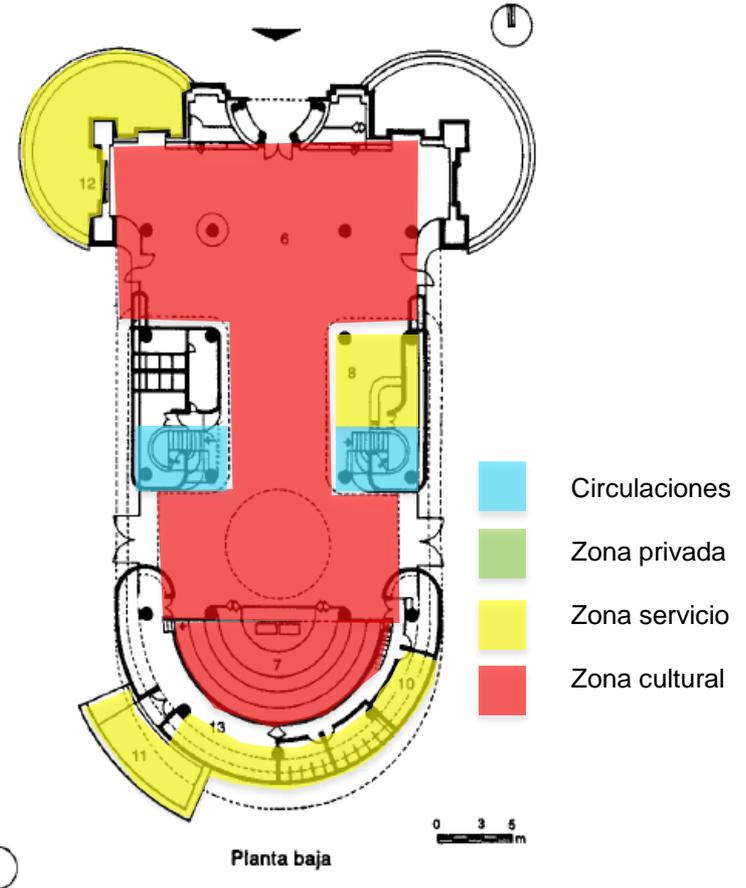
Planta baja

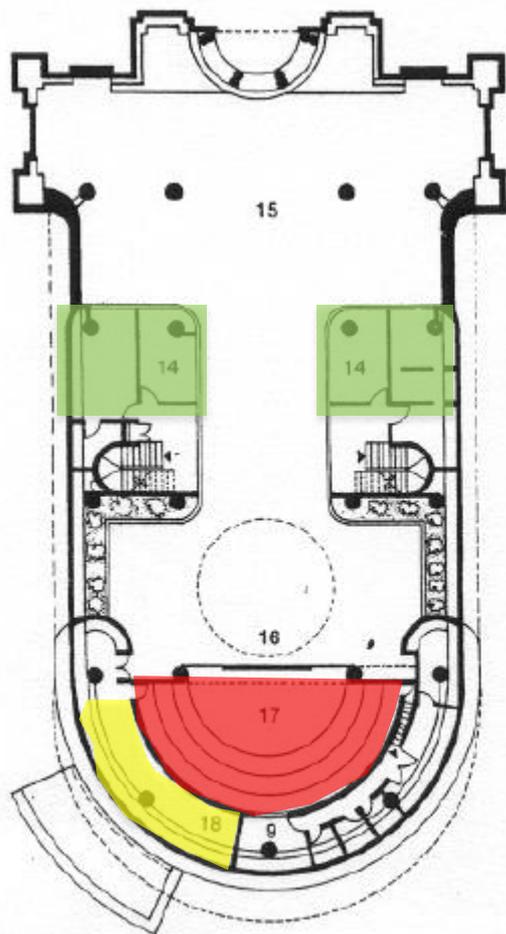
Planta mezzanine

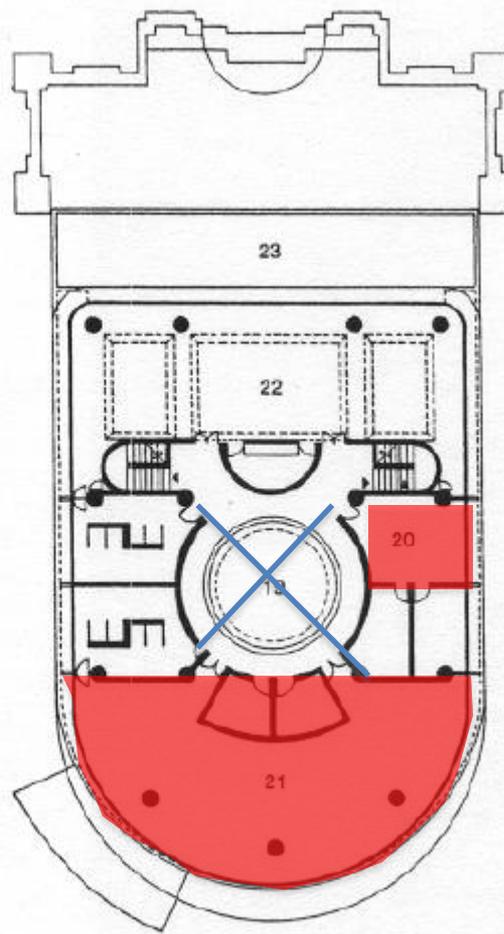
Planta talleres

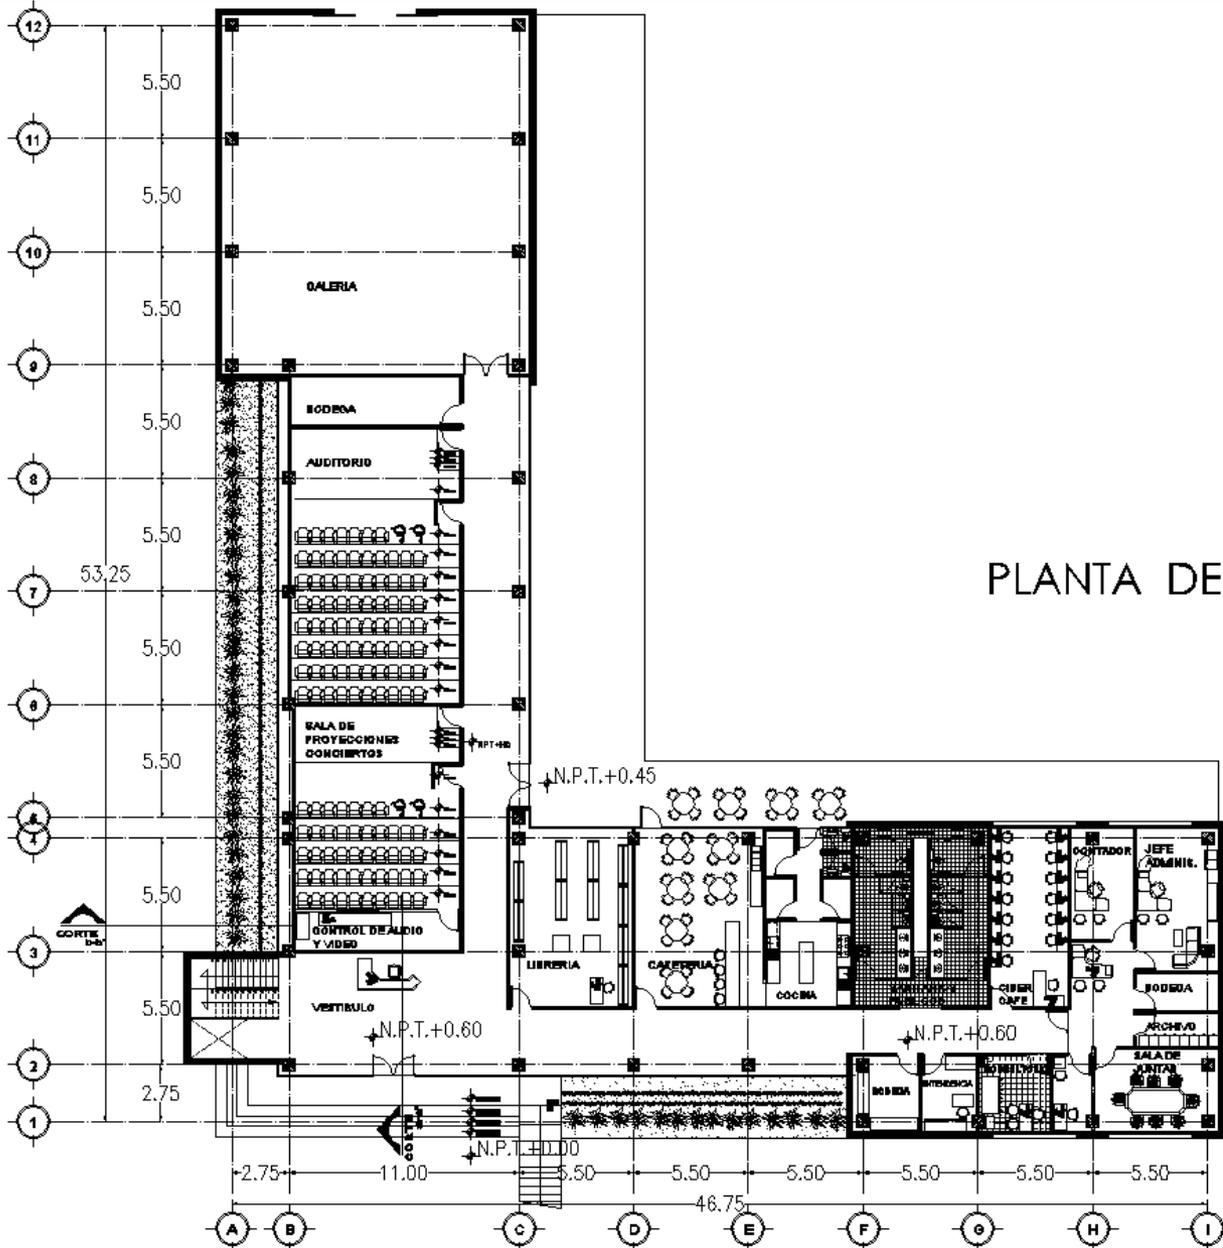
PLANTA DE PRIMER NIVEL

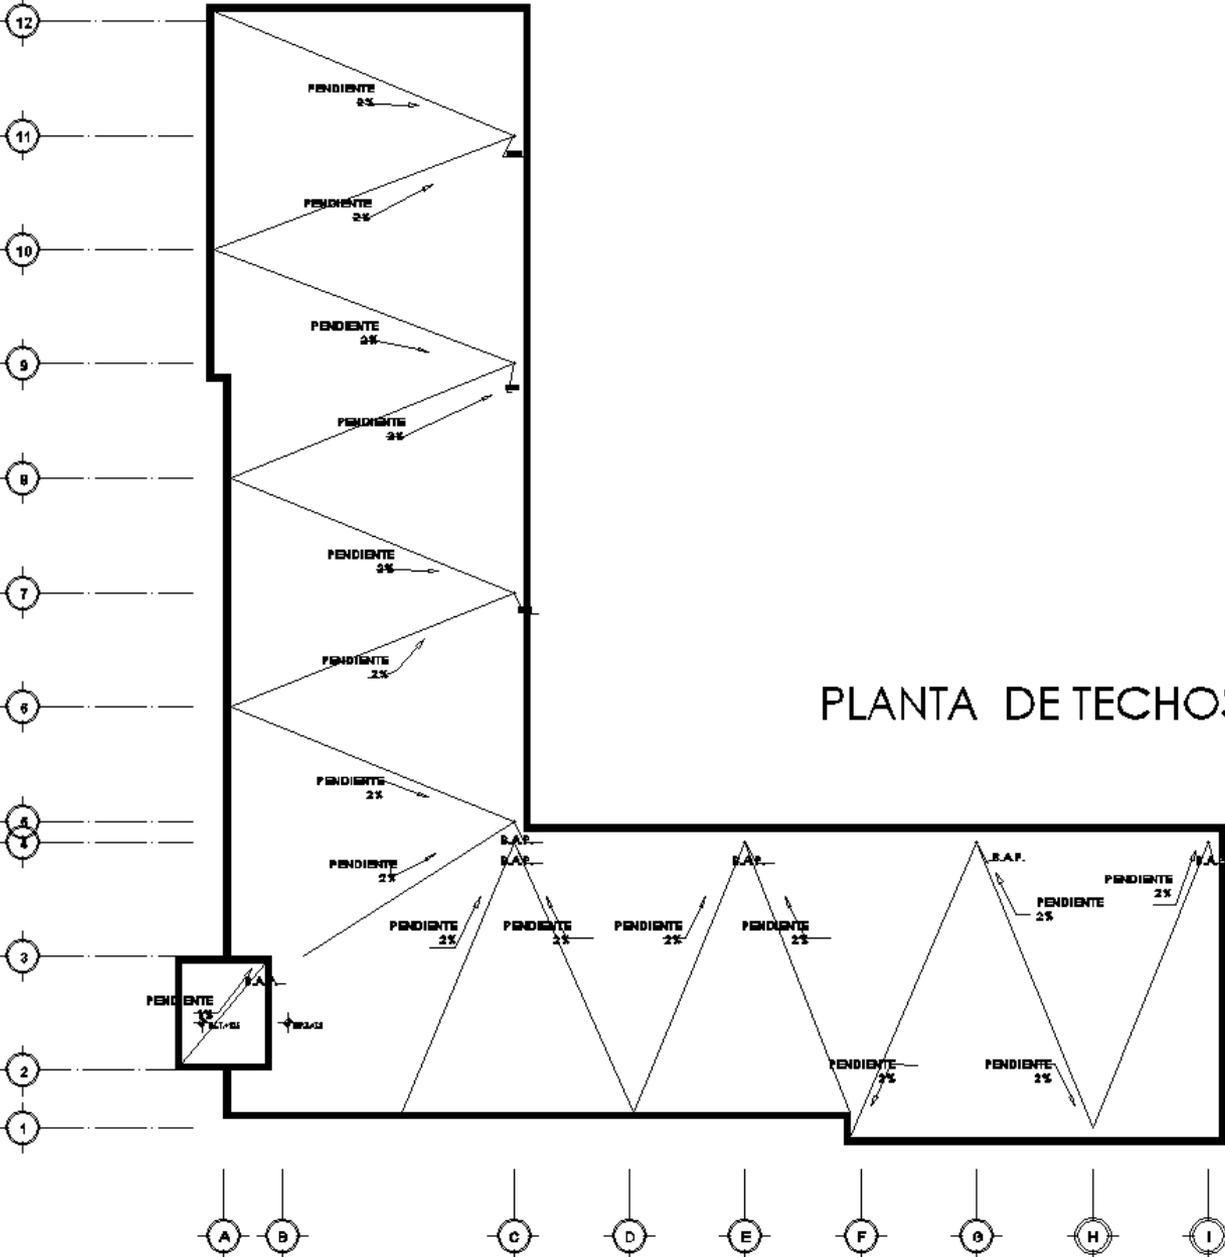
PLANTA DE TECHOS

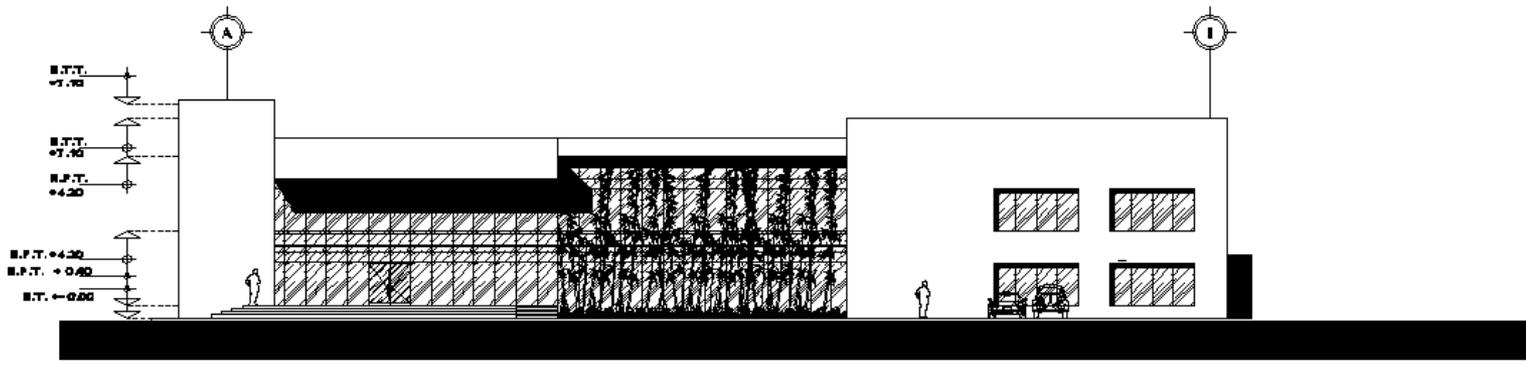
FACHADA PRINCIPAL

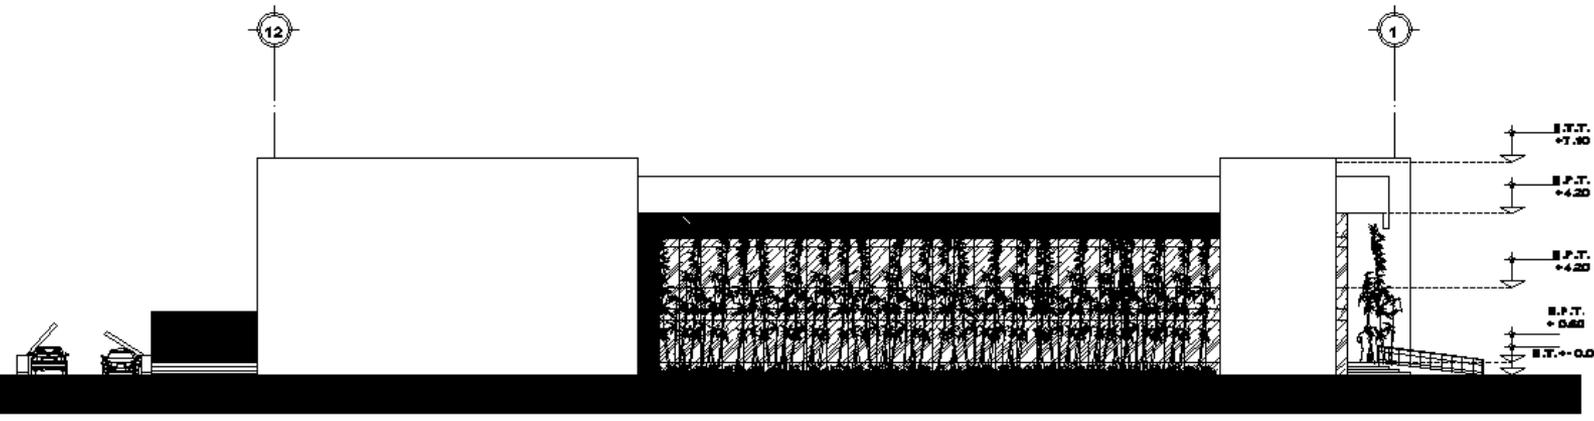
FACHADA ÉSTE

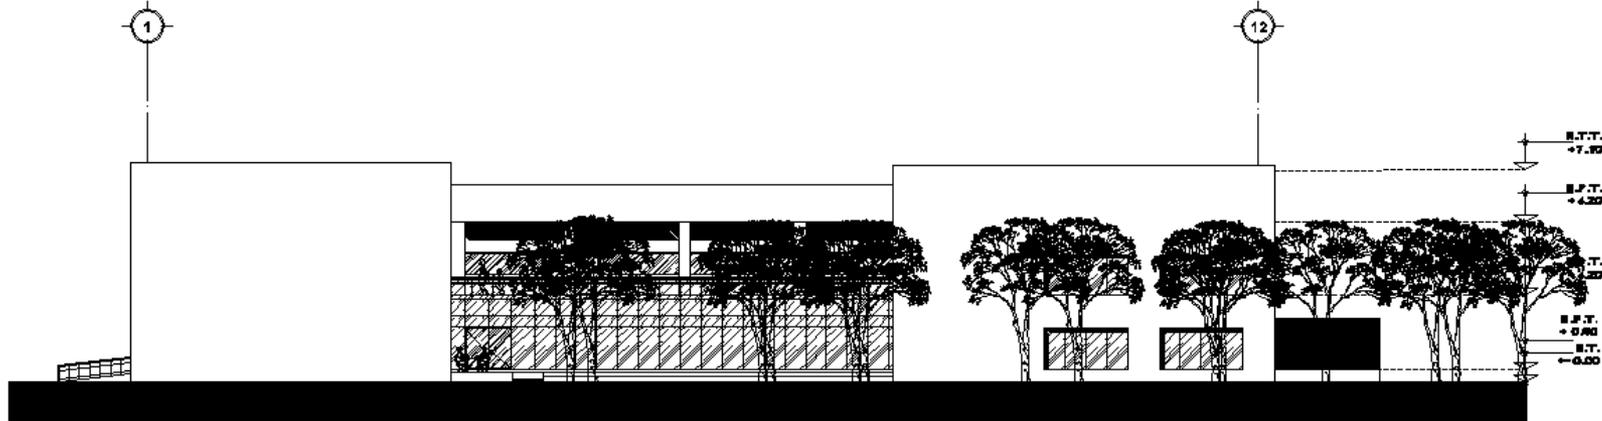
FACHADA INTERIOR

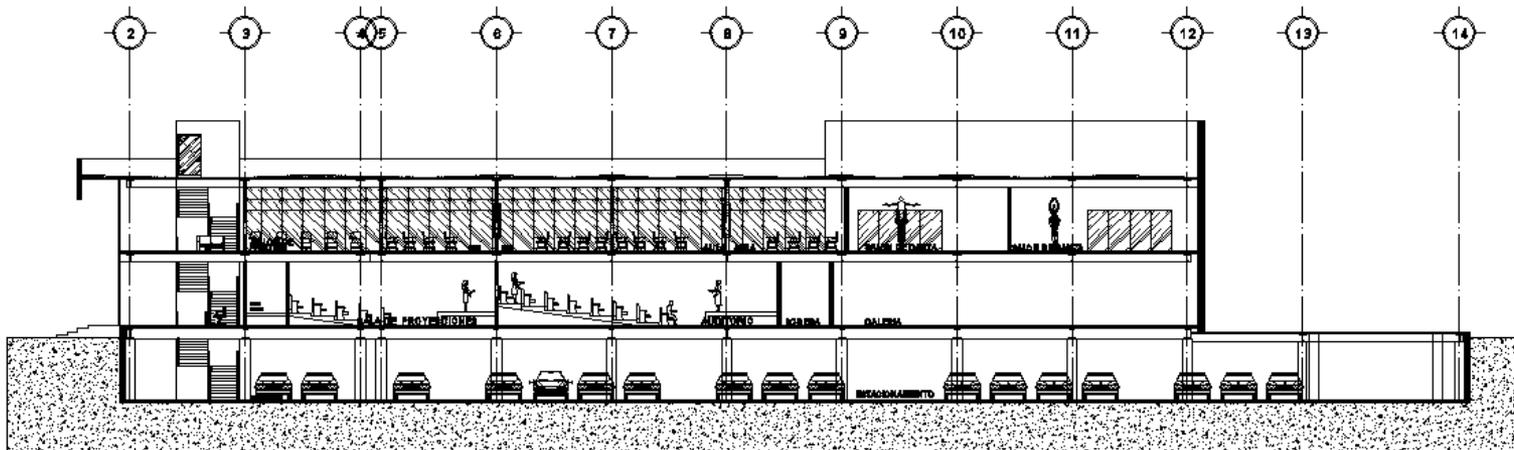
CORTE a-a''

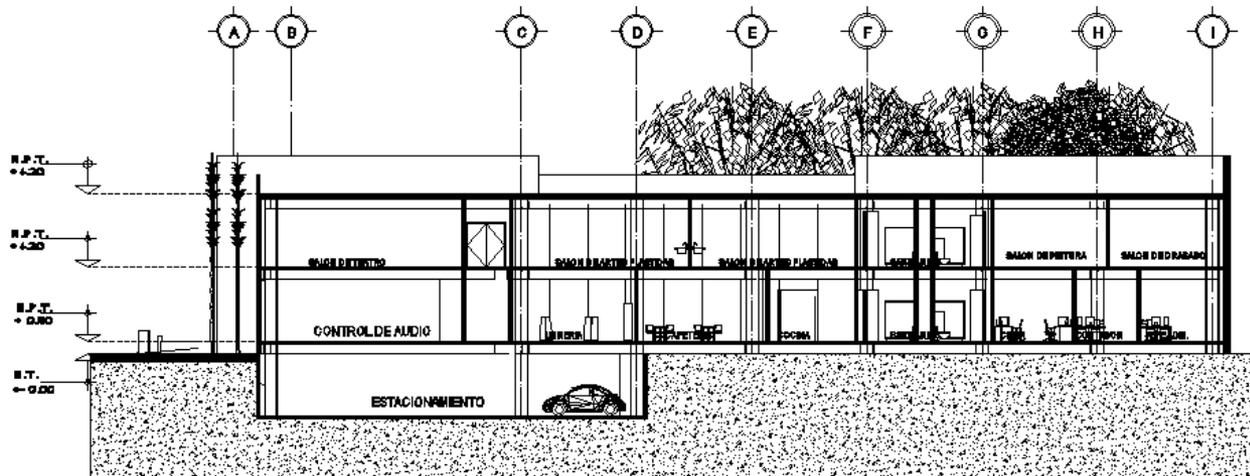
CORTE b-b''

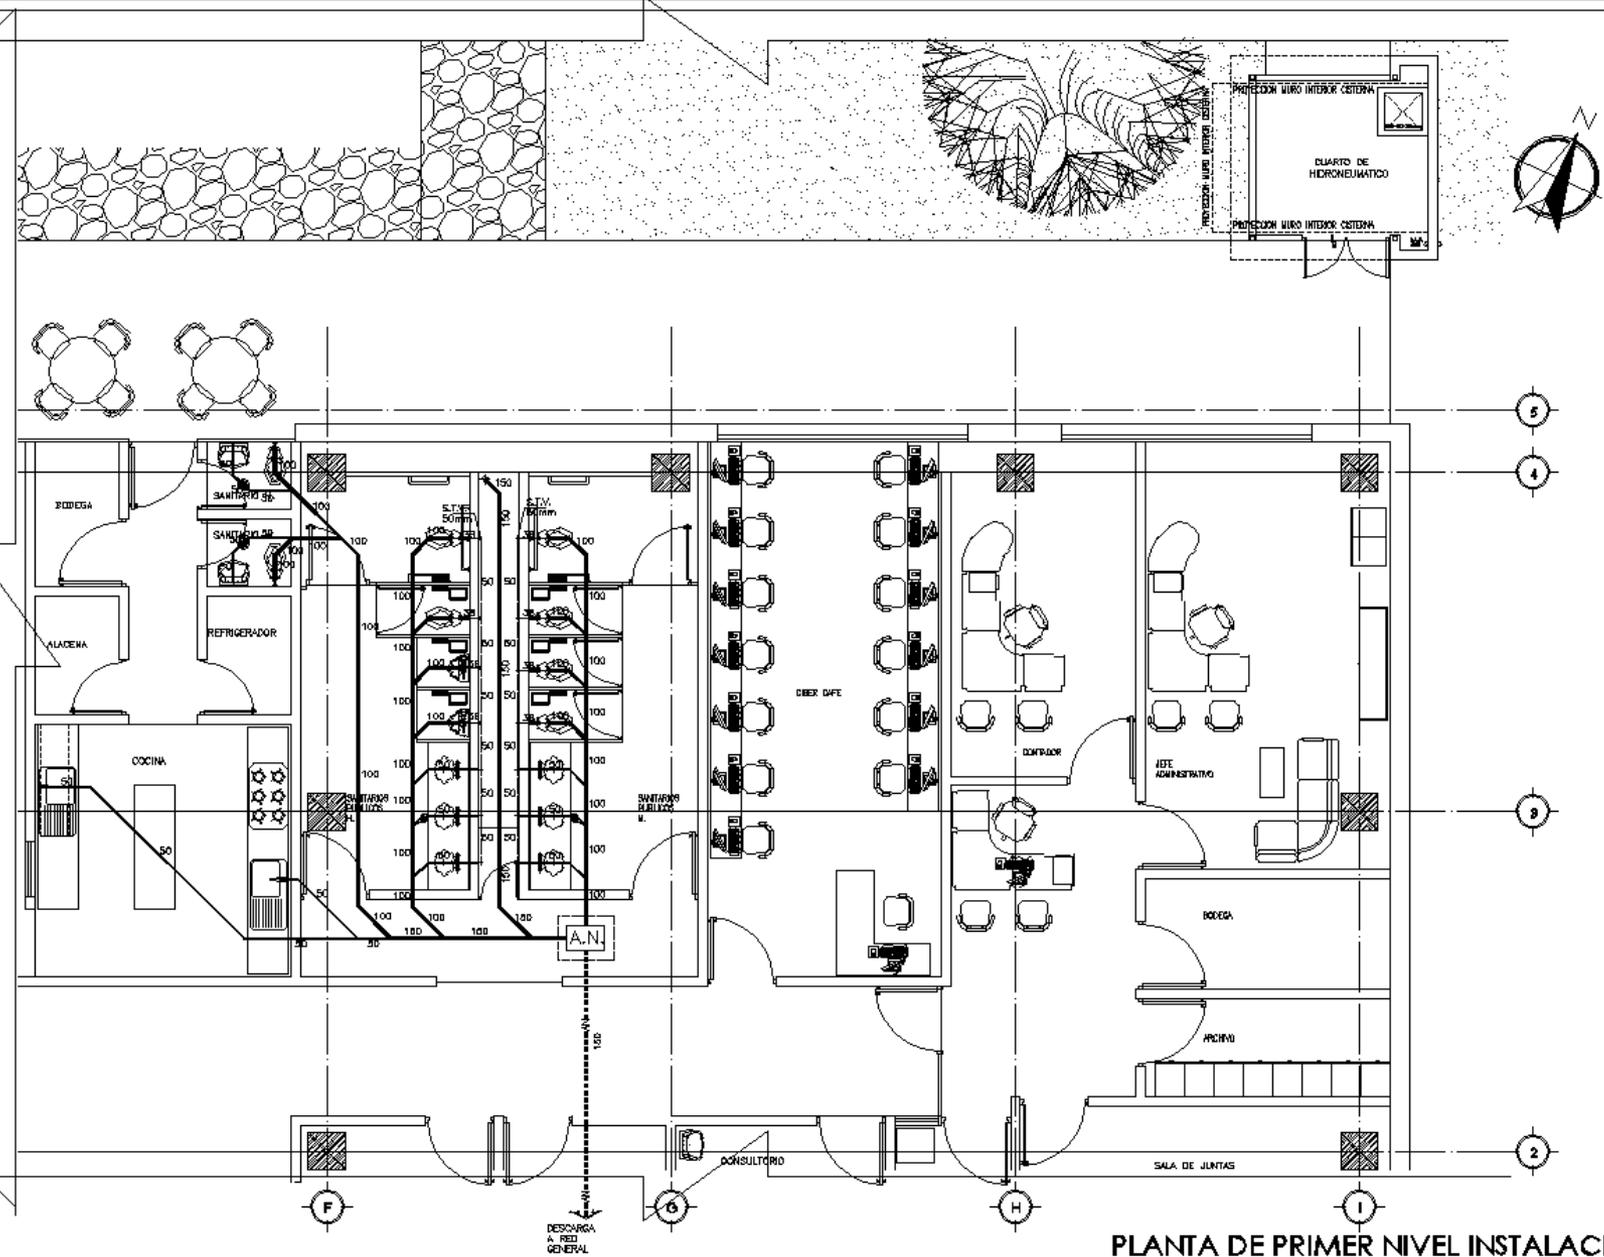
PLANTA DE PRIMER NIVEL INSTALACIÓN SANITARIA

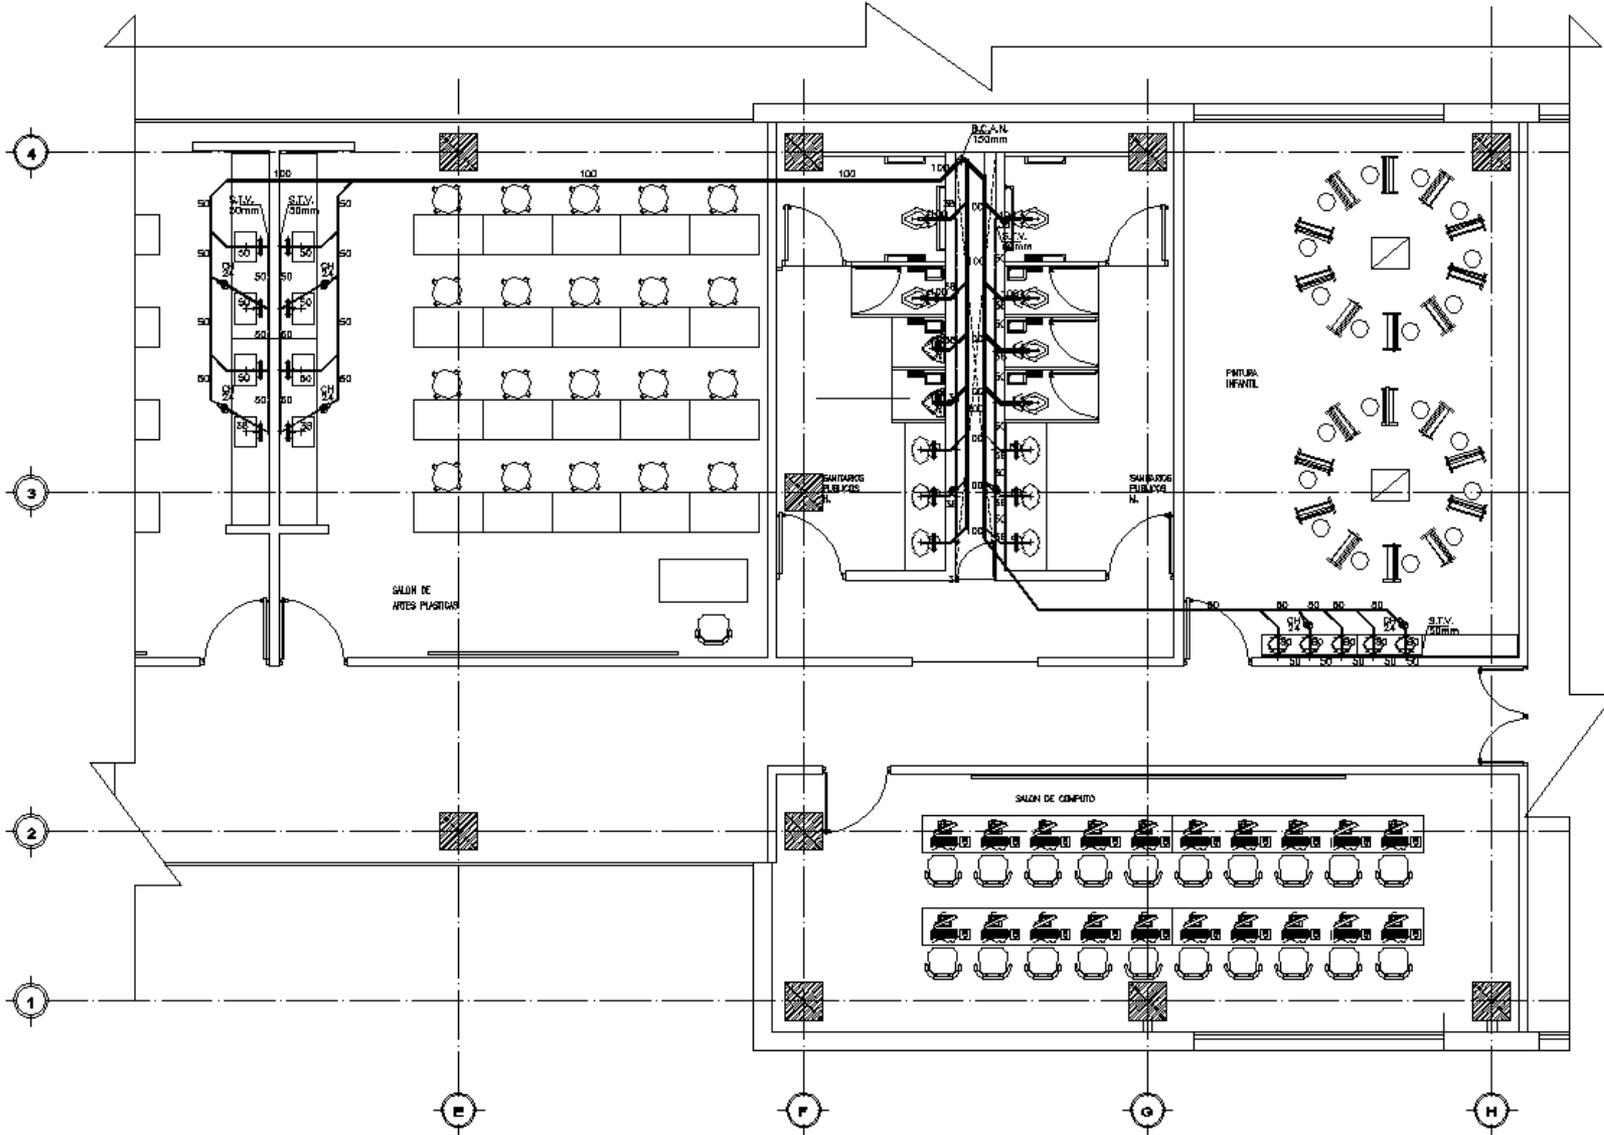
PLANTA DE SEGUNDO NIVEL INSTALACION SANITARIA

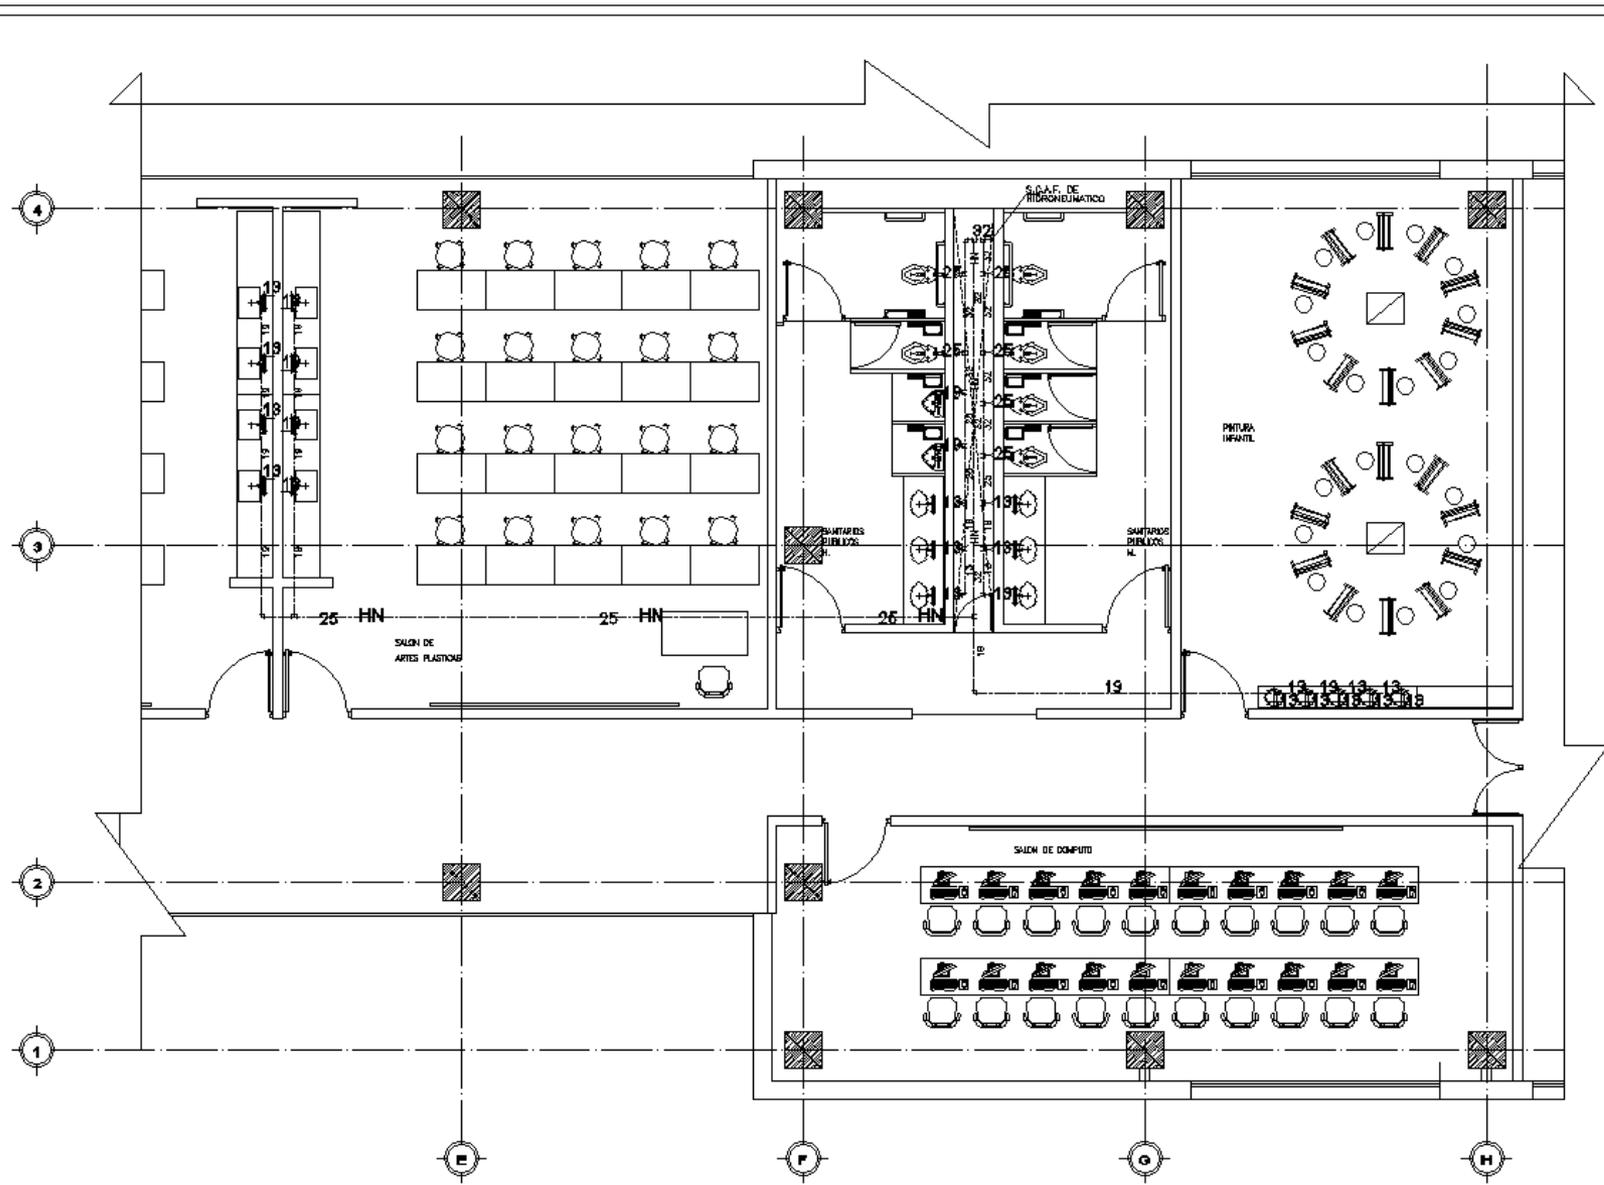
PLANTA DE SEGUNDO NIVEL INSTALACIÓN HIDRÁULICA

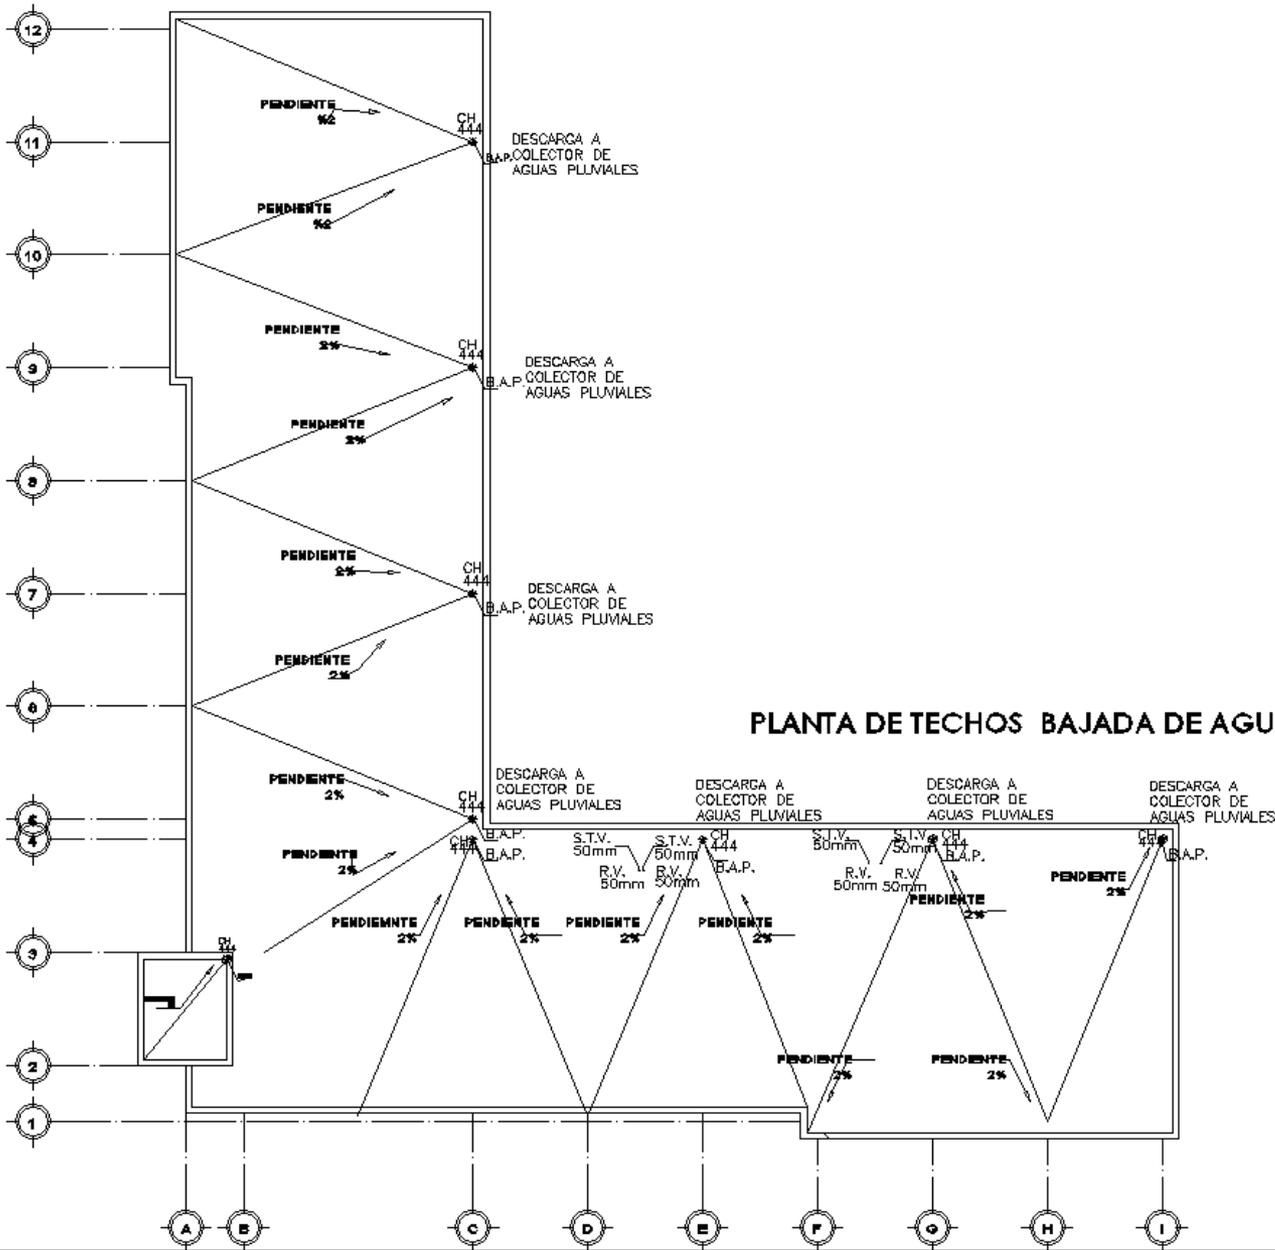
PLANTA DE TECHOS BAJADA DE AGUAS PLUVIALES

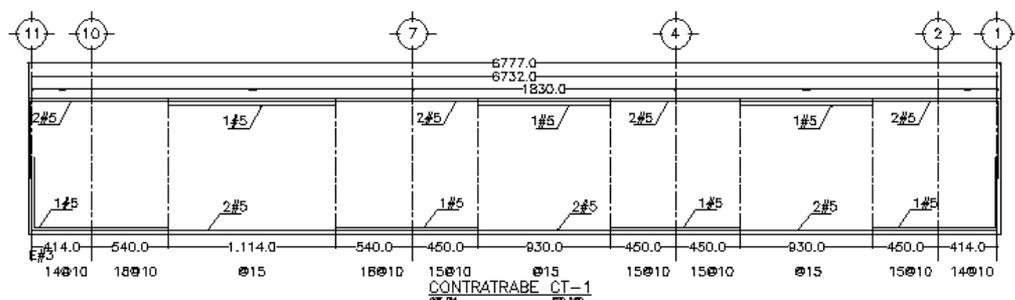
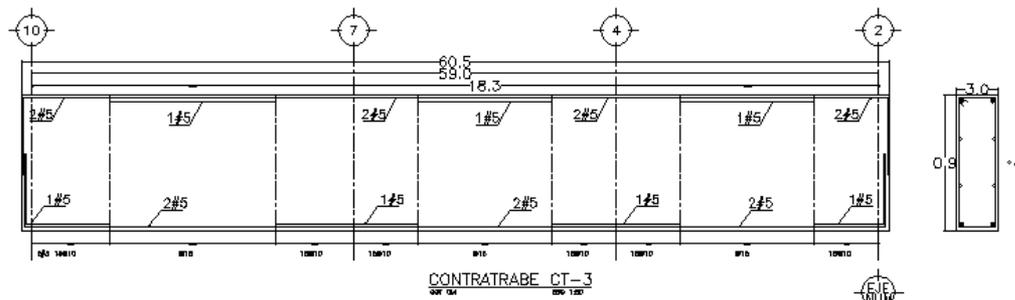
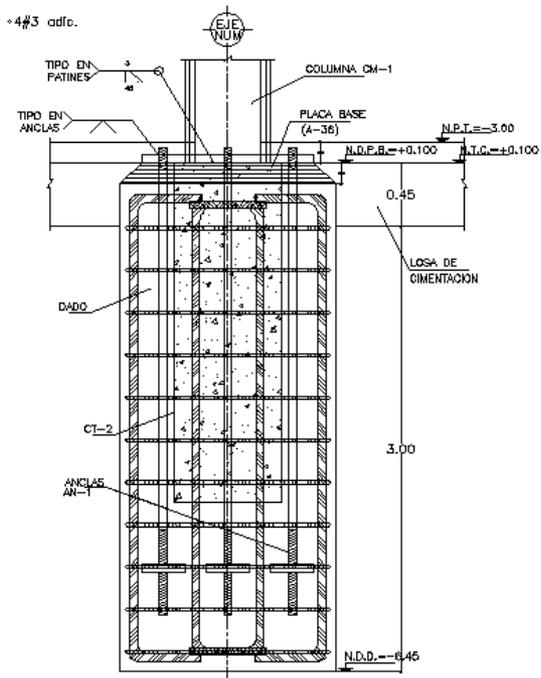
JUNTA FRÍA EN CONTRATRABE CT-1 Y CT-3
DET. 04

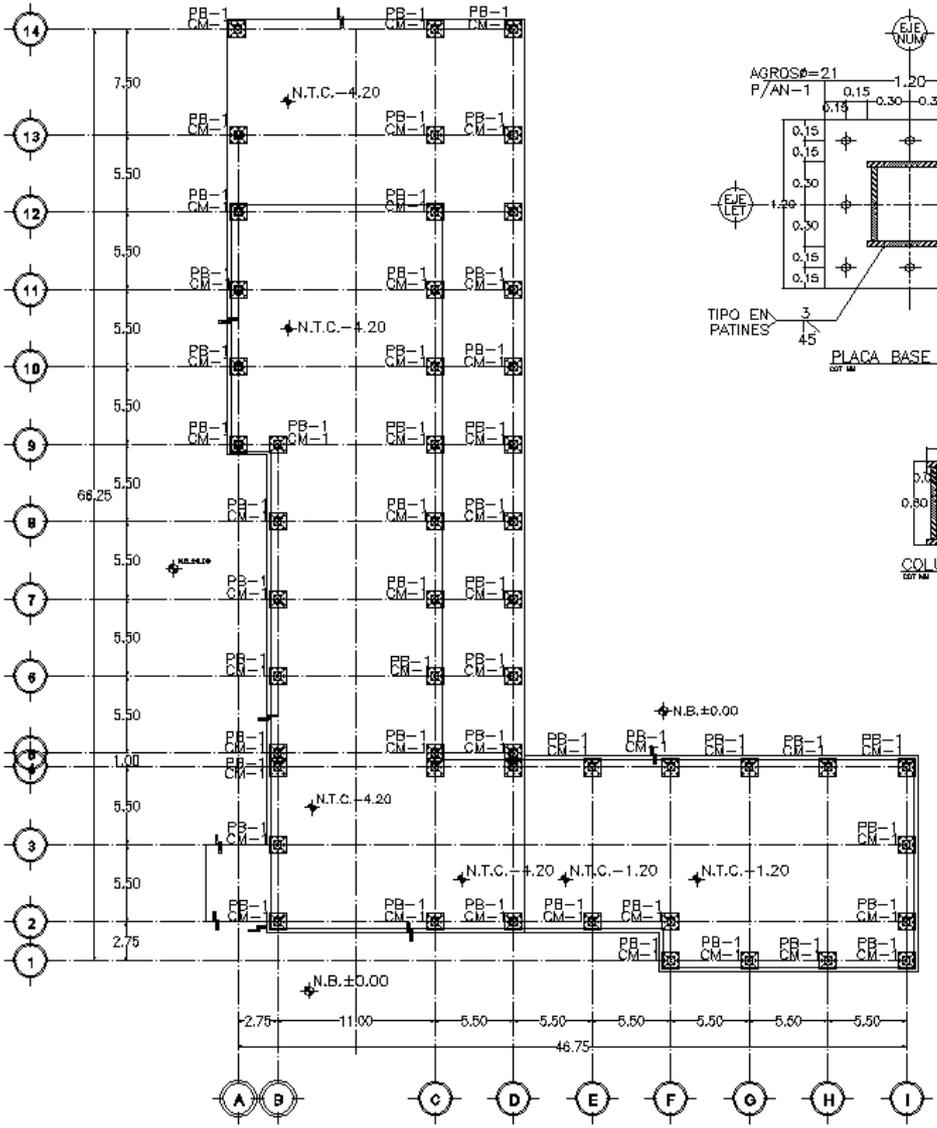
PLANTA UBICACIÓN DE PLACAS BASE

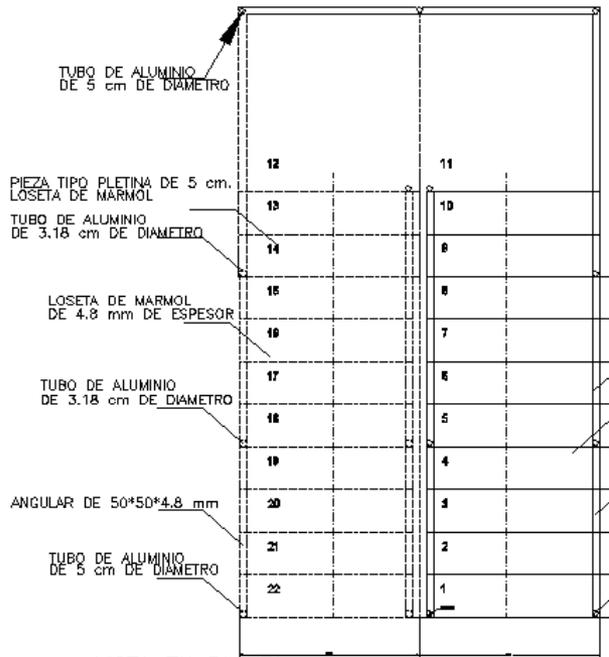
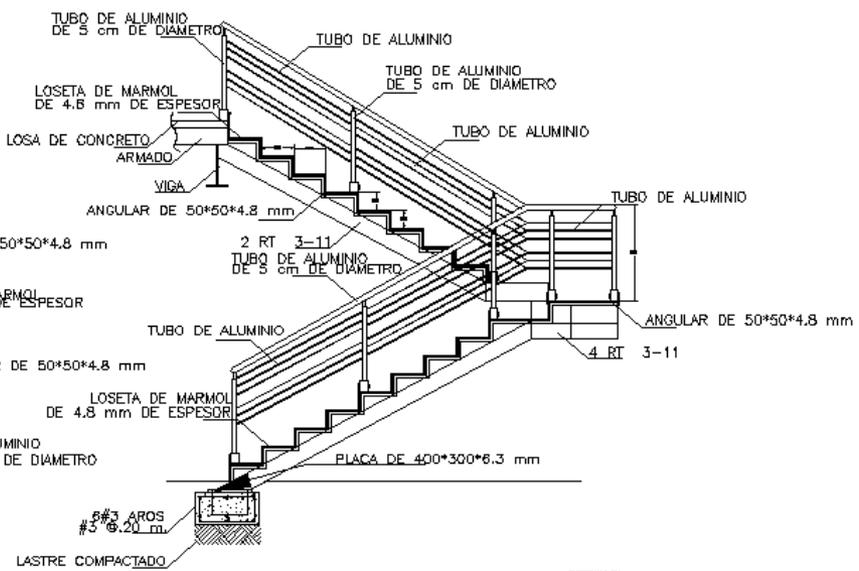
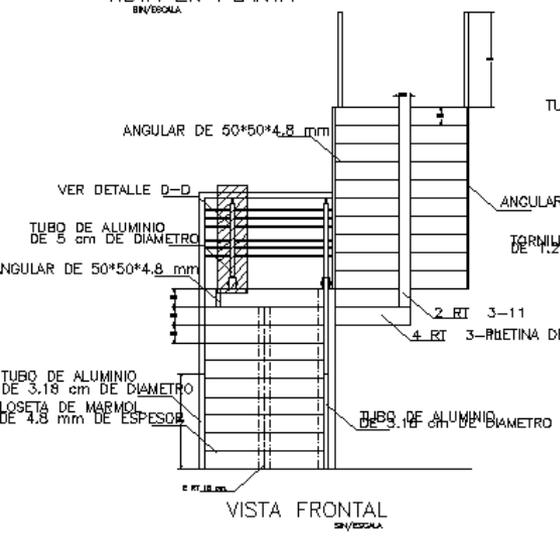
DETALLES DE ESCALERA ACCESO

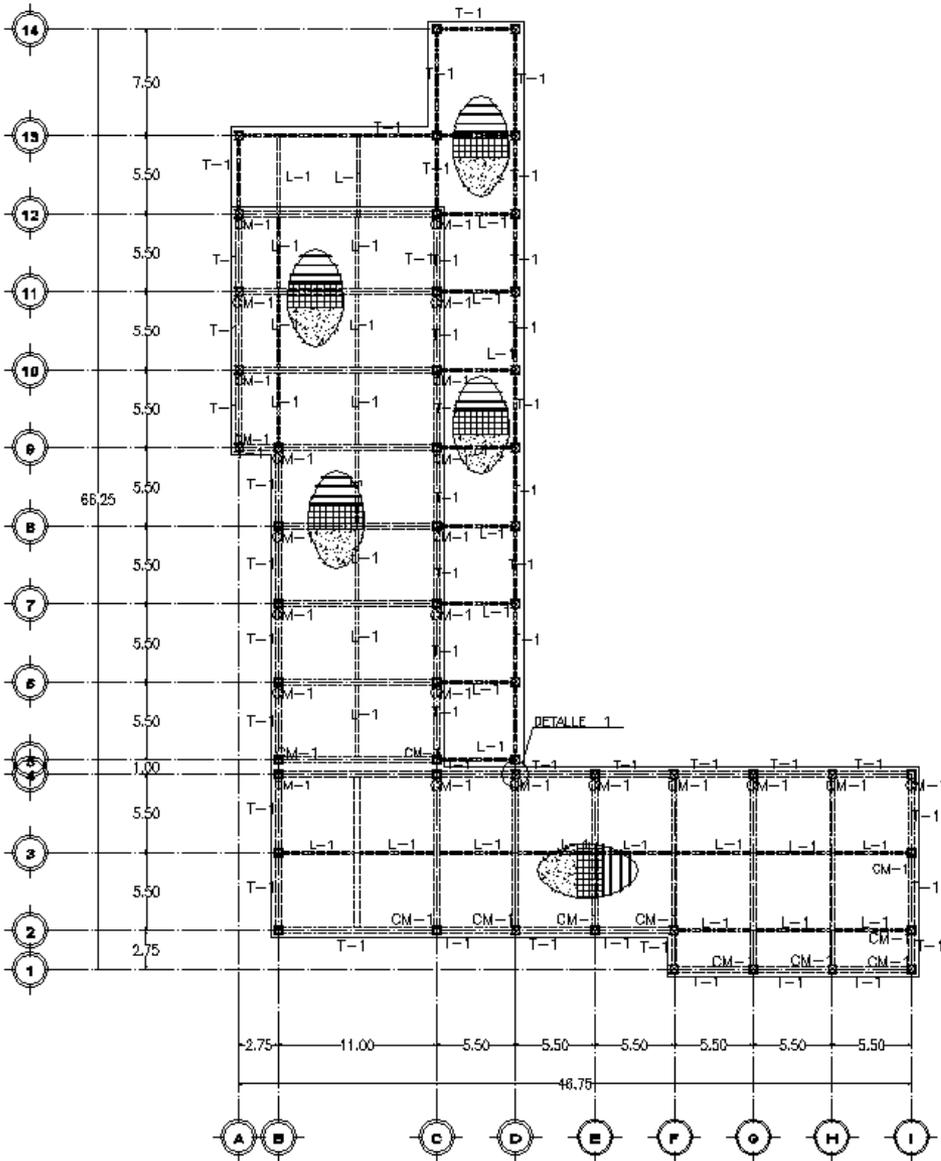
PLANTA ESTRUCTURAL
PRIMER NIVEL
