UNIVERSIDAD NACIONAL AUTÓNOMA DE MÉXICO

FACULTAD DE ARQUITECTURA

**CASA DE CULTURA EN SAN SIMÓN TICUMAC
DELEGACIÓN BENITO JUÁREZ, MÉXICO D.F.**

Tesis para obtener el título de arquitecta presenta:

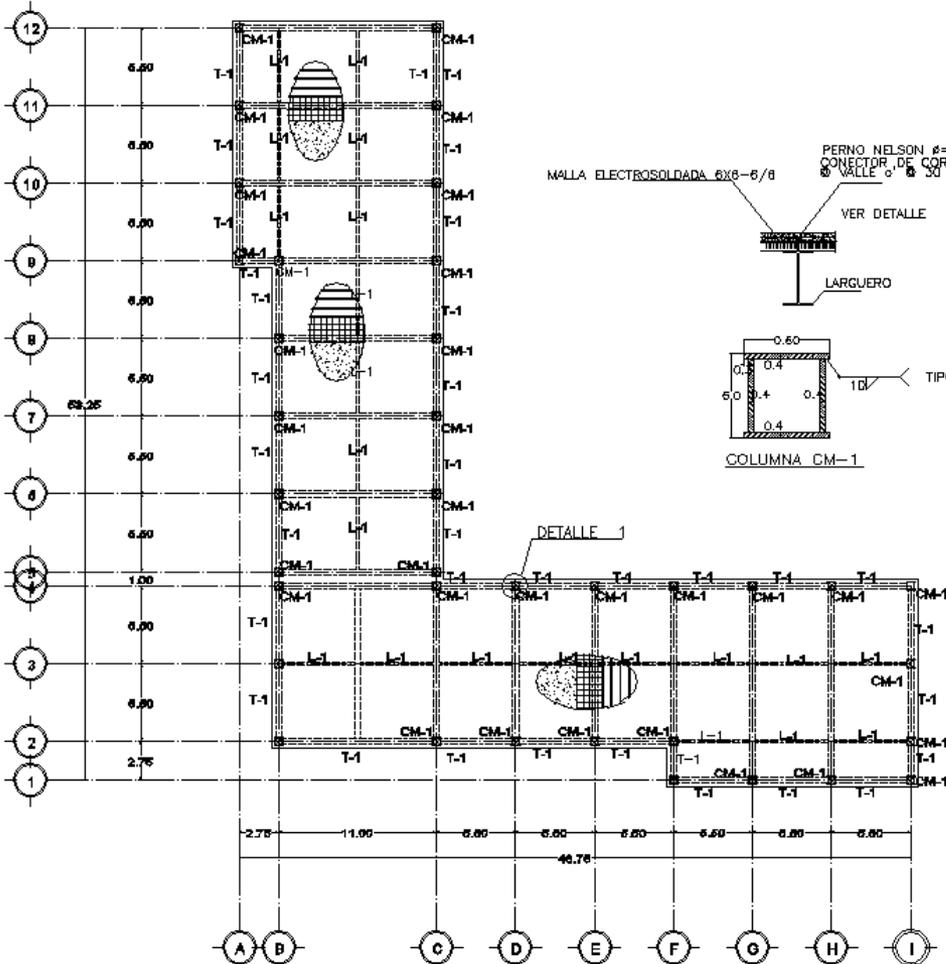
SECCION	PERFIL	ACERO	A	B	C	D	E
CM-1	4 PLACAS	A-36	200	200	12.7	2.7	
T-1	W16x26	A-36	329	140	8.8	8.4	
T-2	W14x22	A-36	349	127	9.5	5.8	
L-1	W14x22	A-36	348	127	8.5	5.8	
L-2	WBX9	A-36	190	100	5.5	4.3

RECOMENDACIONES EN LA FABRICACION DE VIGAS Y COLUMNAS
