PROGRAMA ÚNICO DE ESPECIALIZACIONES DE INGENIERÍA
CAMPO DE CONOCIMIENTO: INGENIERÍA CIVIL

**PROCEDIMIENTOS CONSTRUCTIVOS ESPECIALES EN
CIMENTACIÓN DE LAS AUTOPISTAS URBANA NORTE Y SUR DE
LA CIUDAD DE MÉXICO**

T E S I N A

ESPECIALISTA EN GEOTECNIA

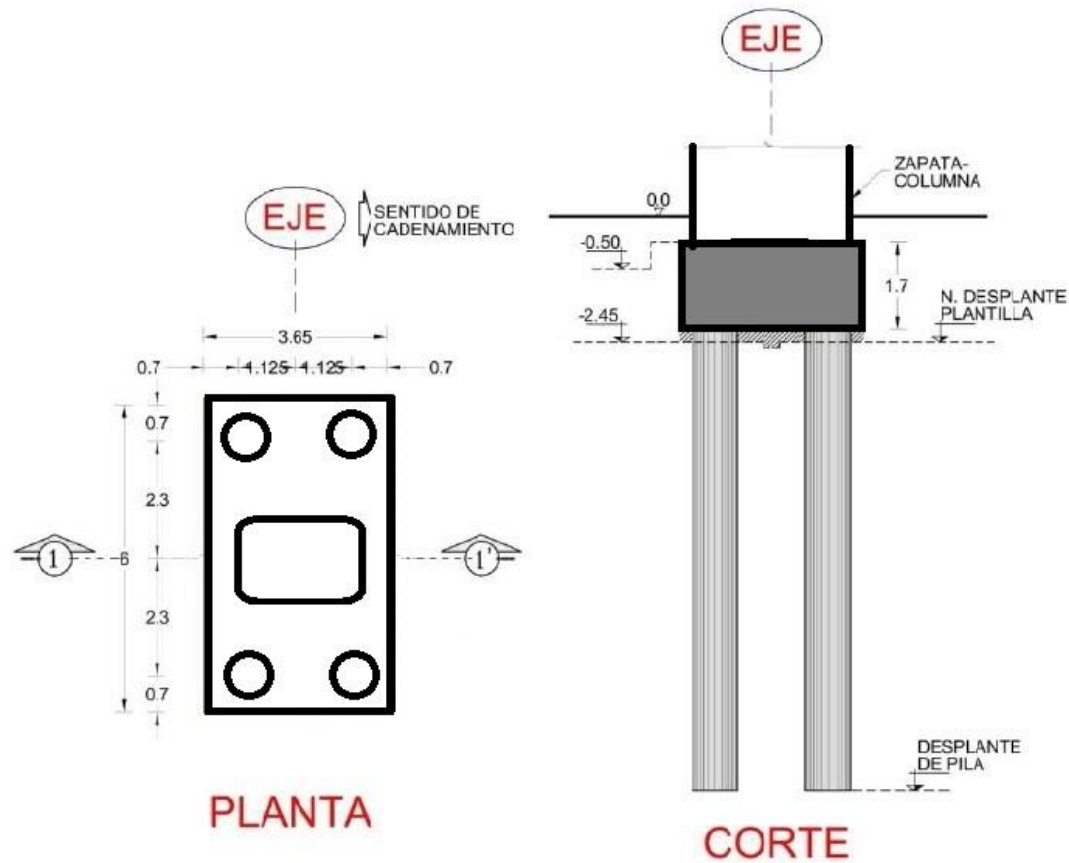
Figura 7. Planta y Corte de Cimentación general de 6 carriles de la AUN.

Las características geométricas del sistema de cimentación para el cuerpo central y distribuidores tienen dimensiones generales de 3.65 m de lado corto, de 4.6 m a 6.0 m de lado largo (fig. 7), en función del número de carriles que van desde 2 a 6 y de peralte 1.7 m (tabla 1) se encuentran desplantadas a una profundidad de 2.45 m desde el nivel de terreno natural y sobre una plantilla estructurada de concreto de 25 cm de peralte que solo sirve para nivelar la zapata – columna.

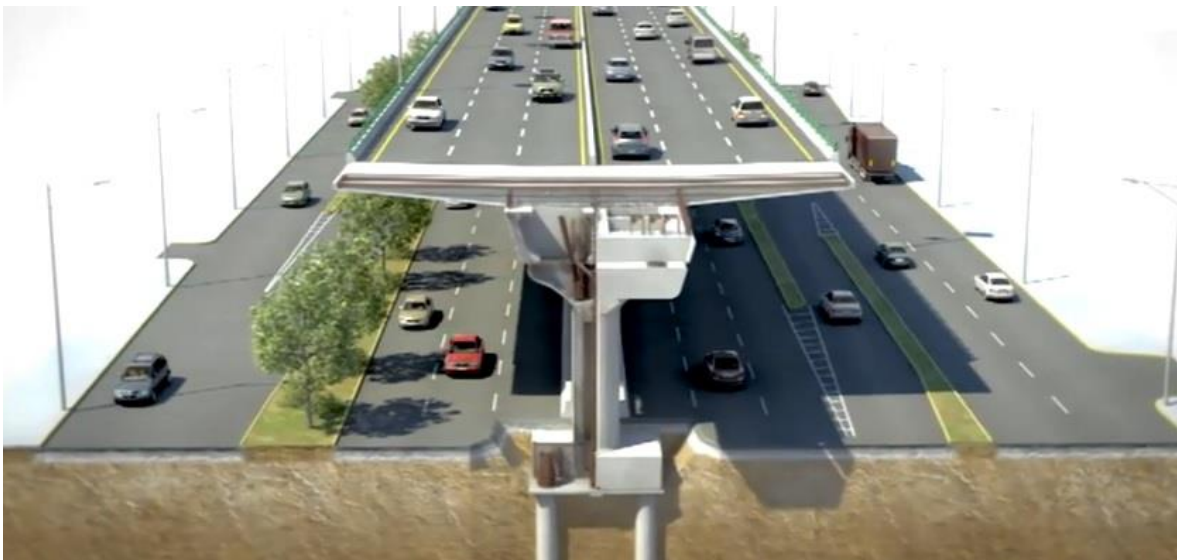
Figura 8. Corte de estructura general AUN y AUS.

Se hace notar que la zapata asilada forma un solo elemento prefabricado con la columna correspondiente.

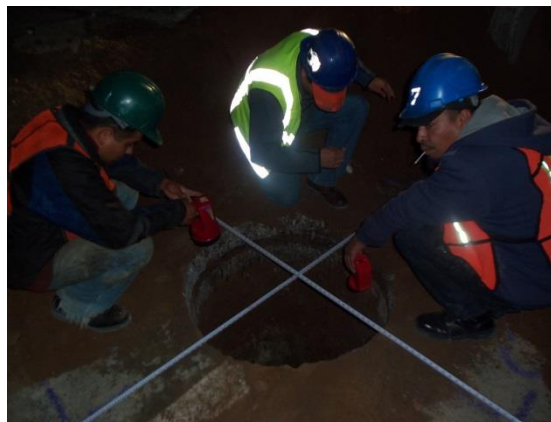
Figura 11. Medición del desplome de la perforación.

Durante la perforación se tomaron medidas para reducir las alteraciones del suelo adyacente al barreno; es decir a las paredes de la perforación, por lo cual no se permitieron desviaciones mayores a 10cm, ni una sobre excavación mayor al 10% del diámetro y durante todo el proceso de perforación se verifico que el desplome de la perforación no fuese mayor al 1% de la longitud perforada al momento, provocado debido a la diferente consistencia de los distintos materiales perforados o algún problema mecánico del equipo de perforación. **(fig. 11)**

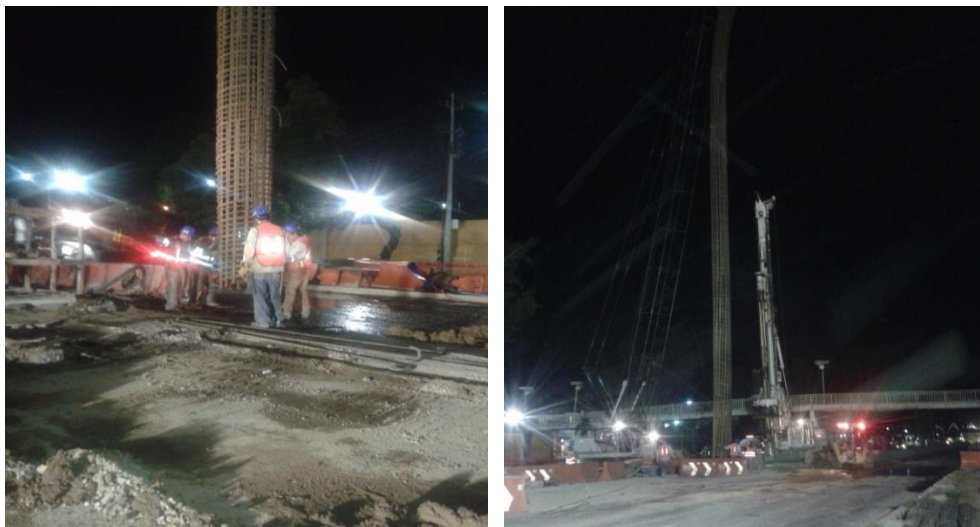
Figura. 12. Refuerzo estructural de pilas AUN y AUS.

En cuanto al procedimiento constructivo en la colocación del refuerzo estructural, una vez verificadas las condiciones del fondo, las geométricas, la profundidad y liberada la perforación por la supervisión se procedió a colocar el refuerzo estructural de la pila el cual debía estar listo para ser colocado una vez terminada la perforación. **(fig. 12)**

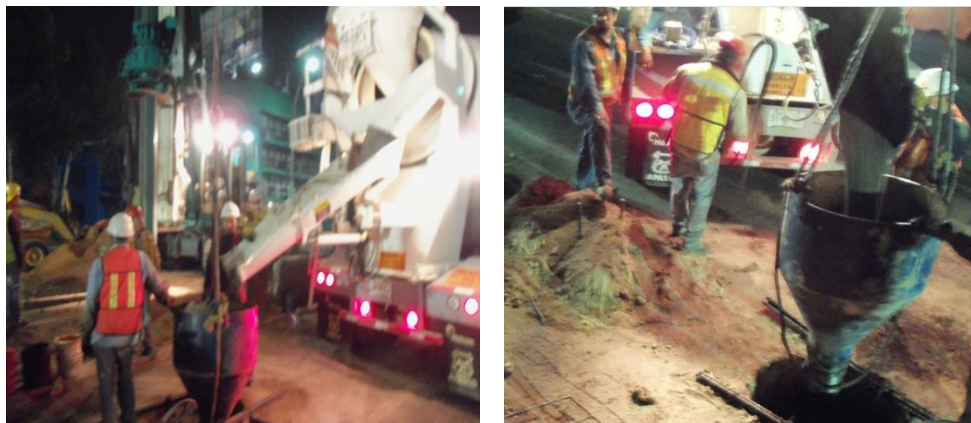
Figuras. 13 y 14. Colado de pilas AUN y AUS.

El colado de las pilas se debía realizar inmediatamente después de concluida la perforación y colocación de armado (**figs. 13 y 14**). Con una tolerancia máxima de 18 horas después de concluida la perforación.

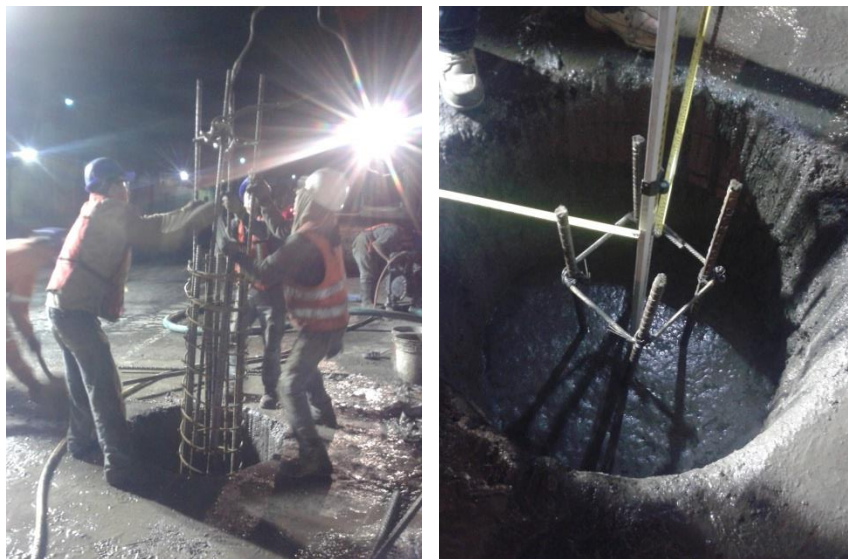
Figuras. 15 y 16 Colado de pilas, colocación del accesorio de acero de refuerzo de conexión pila zapata-columna.

Una vez llegando al nivel de tope de colado se procedía a la incrustación del accesorio de acero de refuerzo de conexión con la zapata llamado espiga, el cual se cuidaba rigurosamente su profundidad y posición correcta para no tener problemas en el montaje de la zapata-columna. (figs. 15 y 16).

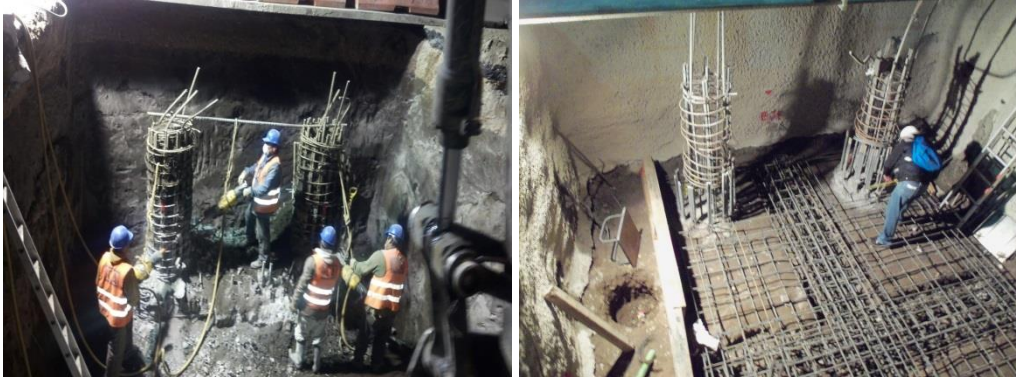
Figuras 22 y 23. Descabece de pilas y armado de plantilla

Una vez excavada el área de la zapata se ejecutó el descabece de pilas con equipo manual (roto martillos) de una forma inclinada para así evitar el mayor daño estructural posible, teniendo cuidado con el acero de refuerzo de conexión pila-zapata (espiga), quedando prohibido el uso de picas con equipo mecánico ya que dañan la estructura de la pila. **(figs. 22 y 23)**

El descabece se hacía hasta el nivel de desplante de plantilla para asegurarse que toda la pila trabajase con concreto sano, después se colocaba el armado de la plantilla, para posteriormente colar con concreto ($f'_c= 250 \text{ kg/cm}^2$) de 15 cm de espesor que cubría el área de la zapata más los sobre anchos, cabe señalar que la finalidad de la plantilla era solo poder nivelar la zapata columna de una forma adecuada, por último después del descabece se preparaba el armado libre de la pila y se realizaba el trazo para el montaje de la zapata-columna. **(fig. 24)**

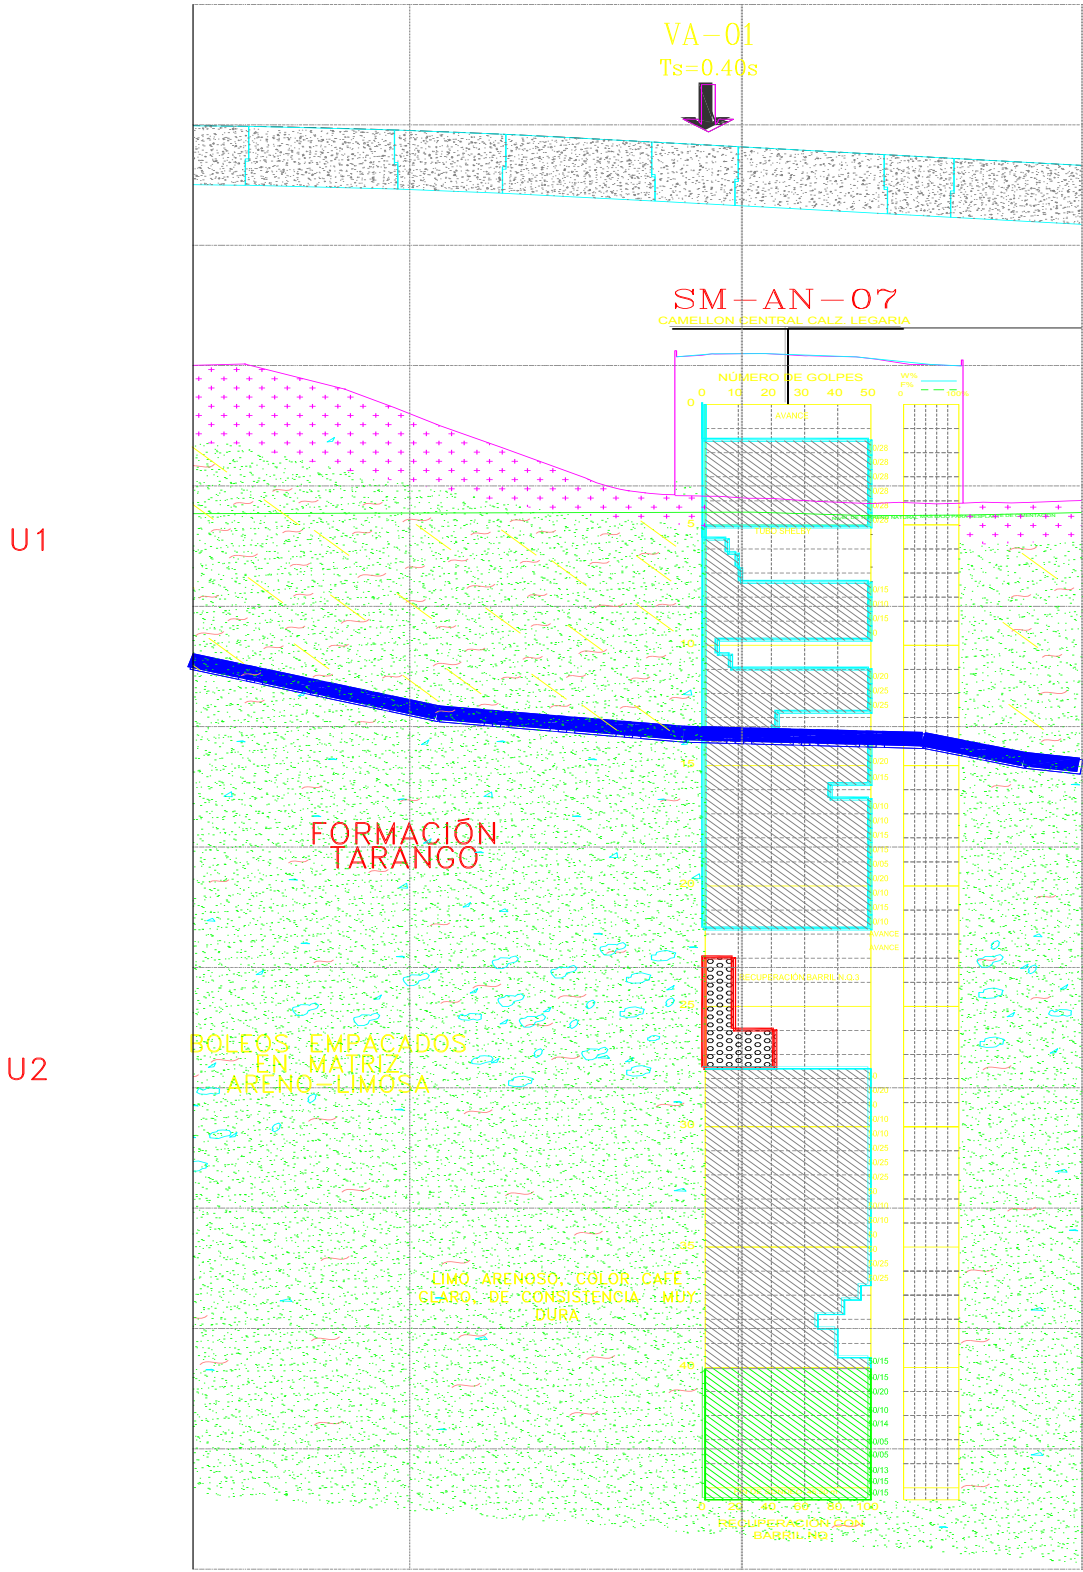
Figura 35. Estratigrafía. Pilas en Arenas- Zona I

La estratigrafía anteriormente descrita se muestra a continuación y con mayor detalle en el anexo I:

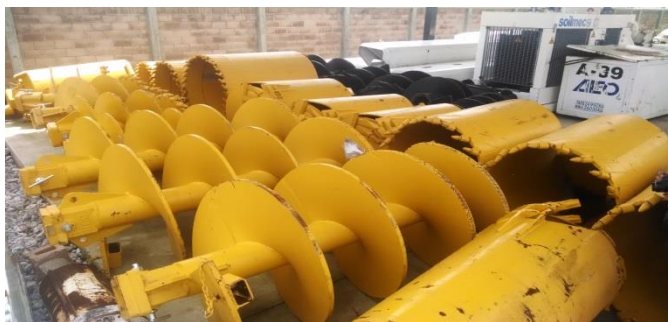
Figuras 39 y 40 .Herramienta de perforación. Pilas en Arenas

Teniendo resultados muy poco favorables al usar estas herramientas dado que se ejecutaron perforaciones de 21m de profundo en varias jornadas acumulándose hasta 3 jornadas por pila debido a que se tuvieron bastantes problemas de desprendimientos en las paredes de la perforación. (figs. 39 y 40)

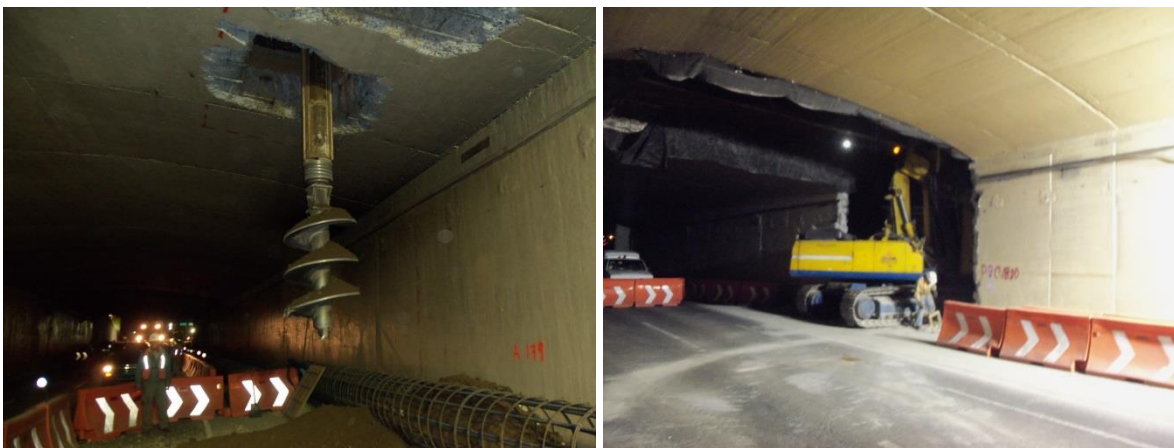
Figuras 42 y 43 .Problemas de perforación. Pilas en Arenas

A este problema de desprendimientos se agregó que en la zona existían apoyos del trazo dentro del paso a desnivel de Boulevard Adolfo López Mateos (Anillo periférico) por la Calz. Legaria teniendo un impedimento en el acceso del equipo dado que el equipo seleccionado para estos trabajos mide de alto cerca de 15m y el deprimido solo 5m.

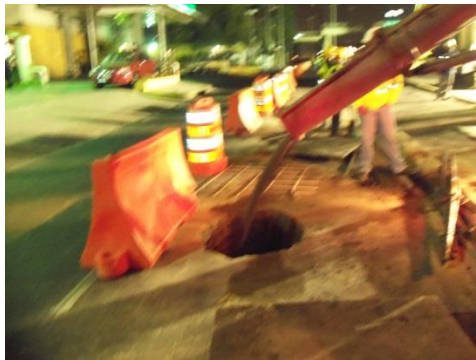
Figura 44. Vertido de relleno fluido. Pilas en Arenas

La solución para este estrato suelto que se tenía en la perforación fue resuelta por medio del vaciado de relleno fluido en el barreno de la pila previamente perforado hasta el nivel – 12 m para después de alcanzar su resistencia del orden del 80 % se iniciaba una re perforación del barreno pero con mejores condiciones en la zona de baja compacidad. Lo cual en ocasiones se inició la re perforación sin alcanzar resistencia mínima lo cual genero mayores desprendimientos en la zona afectada y se tuvo que hacer de nueva cuenta la inyección de relleno fluido.

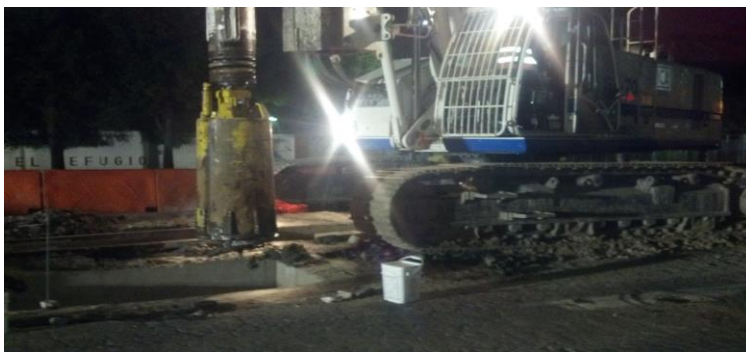
Figura 58. Primera etapa de perforación - Pilas Oblongas

En el caso de la perforación de los extremos de las pilas oblongas se realizó con el equipo de perforación con la capacidad suficiente para realizar en una sola etapa la perforación en el suelo con un diámetro de 90 cm, hasta la profundidad de desplante.

En la primer etapa de perforación de los extremos de las pilas oblongas se utilizaron equipos de perforación rotatoria de tipo barretón o de Kelly telescópico, hidráulicas y montadas sobre orugas el cual extraen de manera intermitente el suelo perforado.

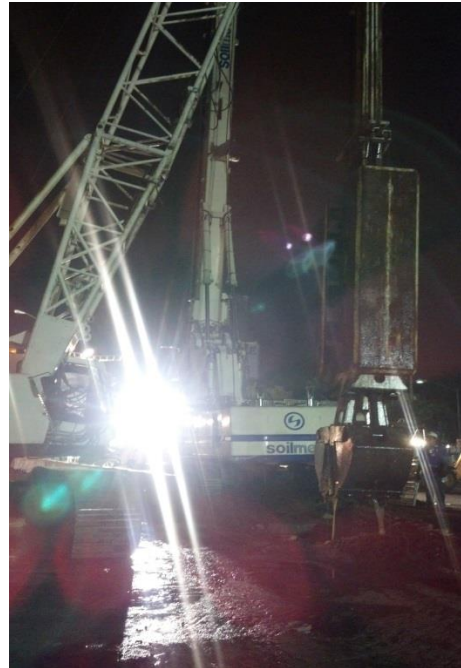
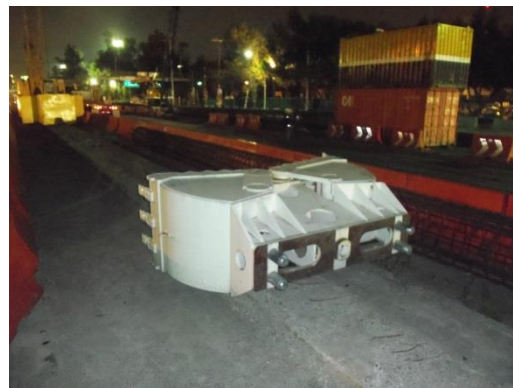
Figura 60 .Equipos de perforación. Pilas Oblongas

En la segunda etapa de perforación del cuerpo central de las pilas oblongas se utilizaron equipos de perforación de tipo zanjeadoras de la clase almeja hidráulicas guiadas con Kelly y con Kelly corto montadas sobre orugas integradas por dos quijadas móviles que se accionan con cilindros hidráulicos, el cual extraían de manera intermitente el suelo cortado y lo depositaban en camiones de volteo encargados de llevarse el material retirado a puntos de tiro, siendo estos equipos muy buenos para la perforación en suelos cohesivos pero no así para suelos friccionantes.

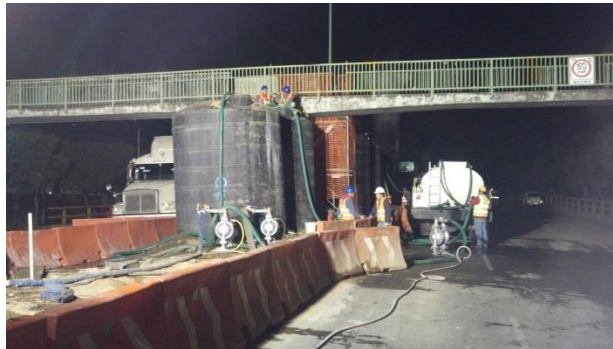
Figura 63 .Cisternas de Fluidos estabilizadores (Polimero). Pilas Oblongas

Los desprendimientos en las paredes en este tipo de suelo se deben en gran medida a una mala dosificación de los fluidos estabilizadores usados para la perforación o a los problemas de mantener las propiedades del fluido durante toda la perforación y el colado de la misma.

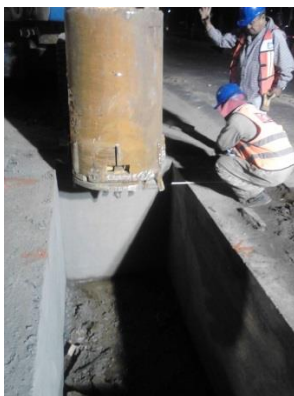
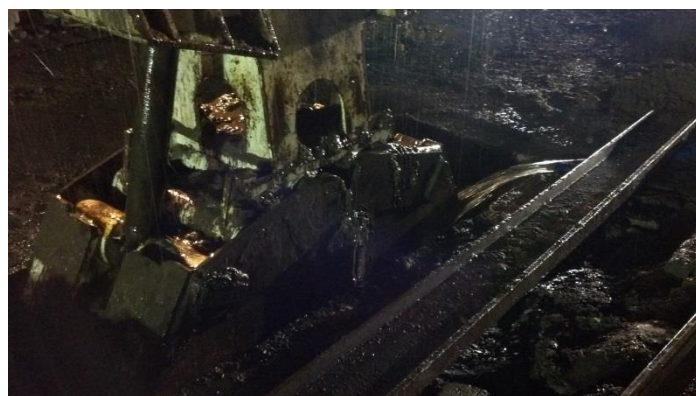
Figuras 64 y 65 .Perforación y Verticalidad. Pilas Oblongas

Respecto a los problemas de verticalidad en la perforación se hizo muy importante el uso de instrumentación en las máquinas o equipos de perforación y tener una buena calibración de esta ya que al perforar bajo agua no se podía revisar mediante métodos convencionales y debido a las características del equipo de la forma de perforar es muy difícil hacer correcciones una vez hecha la perforación, también se debía hacer énfasis en el uso de instrumentación en el equipo de perforación que pueda medir la profundidad para no tener sobre excavaciones en el desplante y provocar gastos desmedidos de uso de concreto o en el peor de los casos no poder llevar a cabo la colocación del refuerzo estructural.

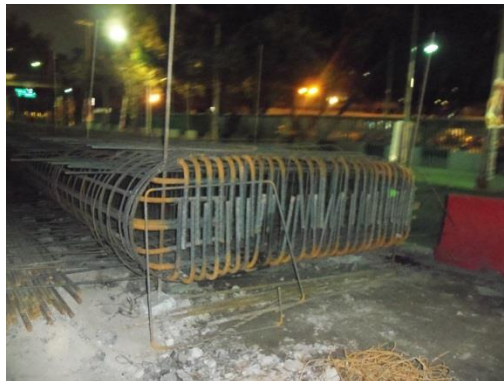
Figura 66 .Refuerzo estructural. Pilas Oblongas

Respecto a los problemas que se presentaron en el refuerzo estructural son el izaje, el traslape de las secciones, el uso de centradores y los problemas de colocación debido a malas perforaciones o desprendimientos inoportunos por una mala dosificación del fluido estabilizador al bajar el refuerzo estructural.

Respecto al izaje se cuidó que se tuvieran dos puntos de izaje para evitar problemas de integridad en el refuerzo estructural al ser izado por la grúa, la cual debía ser capaz de poder elevar grandes longitudes y el peso de este sin llegar a tener problemas de estabilidad al momento de tener el refuerzo estructural en el aire.

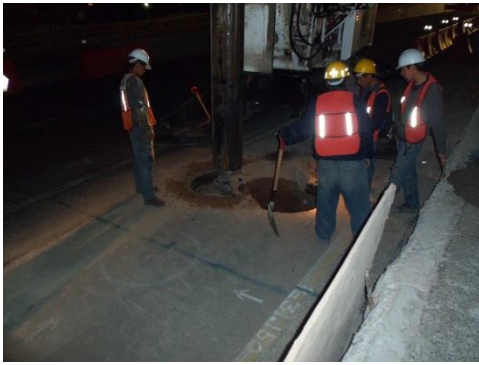
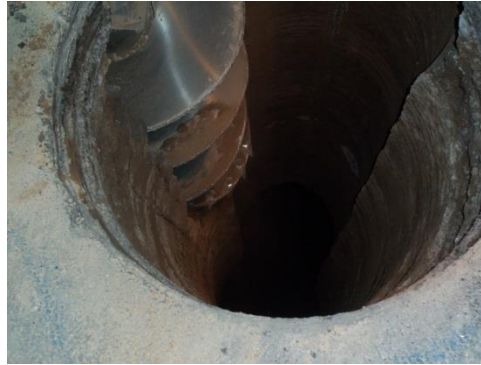
Figura 72. Perforación de galería de acceso. Pilas en Zona Minada

El acceso a la caverna se realizó por medio de malacates o bien mediante grúas con canastillas colocadas fuera de la zona minada. No permitiendo el acceso con escalera por la seguridad del personal de obra. Se colocó la iluminación necesaria por medio de reflectores.

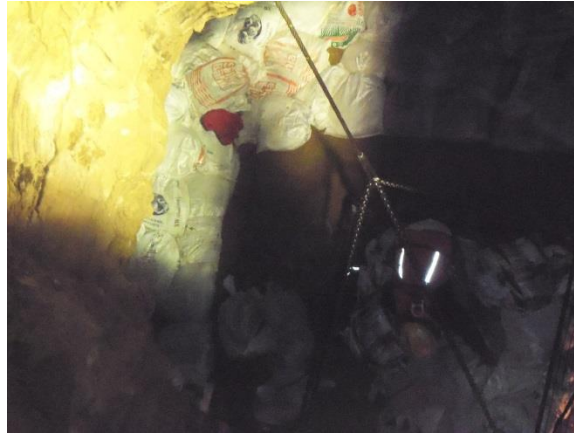
Figura 76. Debe quedar confinado al tope.. Pilas en Zona Minada

que se pudieron prever problemas de inestabilidad en el techo de la misma. También se cuidó la correcta colocación del sistema de apuntalamiento mediante polines, pero lo más importante fue la correcta colocación del sistema de confinamiento mediante costalera ya que este hace que las pilas queden confinadas en el relleno fluido a vaciar, por lo que si se llega a tener algún problema en este sistema perjudicaría a las condiciones de diseño de la longitud de pila confinada en la caverna y producirían sobre volúmenes de relleno fluido.
