**DIAGNÓSTICO DEL RIESGO DE DESASTRE POR DESLIZAMIENTOS:  
LA AURORA, OCTUBRE 1999, TEZIUTLÁN PUEBLA**

**T E S I S  
QUE PARA OBTENER EL TÍTULO DE:  
LICENCIADA EN GEOGRAFÍA**

**P R E S E N T A:  
NOEMI SHARON RUIZ CORTÉS**

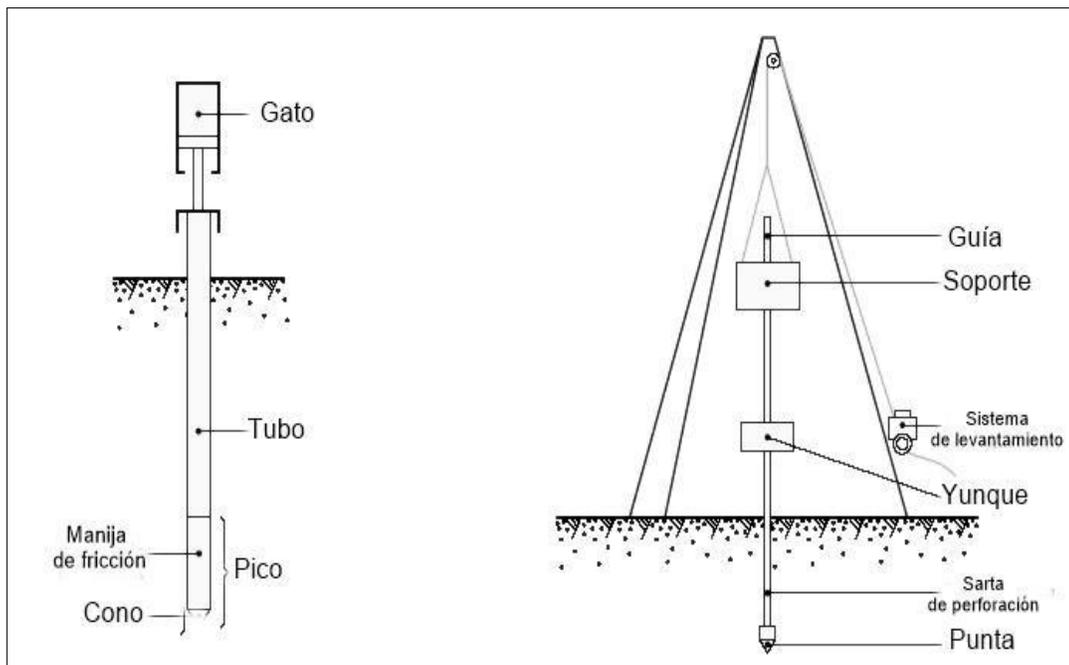
Figura 1.3. Penetrómetro estático y dinámico (Fuente: <http://www.lb.auf.org/kourdey/Reconnaissance.htm>).

De acuerdo con Juárez y Rico (1974) estos penetrómetros constan de una varilla que se introduce a presión a través de un equipo de empuje formado por cilindros y gatos hidráulicos que proporcionan suficiente fuerza para perforar el terreno.

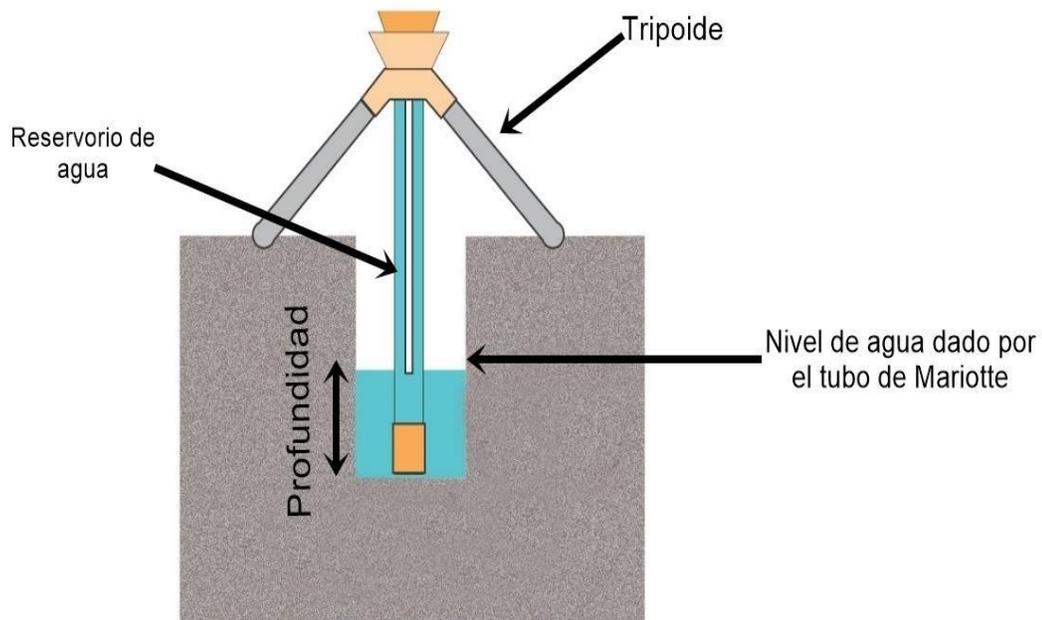
Figura 1.4. Esquema del permeámetro de Guelph (Fuente: <https://soilmoisture.files.wordpress.com/2013/05/guelph-h1.jpg>, adaptado de Valdés y Cox, 2006).

La conductividad hidráulica ( $k$ ) se define como la velocidad del agua infiltrada en el suelo (Gómez *et al.*, 2008). Uno de los instrumentos más utilizados para medir esta propiedad *in situ*, es el permeámetro Guelph que alcanza hasta una profundidad de 2 m. El método consiste en excavar un agujero cilíndrico de radio y profundidad constante, en el cual se realizan ensayos de infiltración manteniendo la altura del agua dentro del mismo, lo que permite obtener el valor de  $k$  a partir de la relación entre el caudal infiltrado y el nivel de agua en el agujero. El equipo consta de dos tubos, uno que actúa como depósito de agua y otro de menores dimensiones que se pone en contacto con el suelo el cual permite mantener la carga hidráulica constante (Valdés y Cox, 2006).

Cuando el permeámetro se encuentra instalado, el nivel del agua dentro de los tubos comienza a descender como producto de la infiltración, lo que permite determinar su velocidad mediante la escala en centímetros que mide el nivel de agua dentro del reservorio. Estos cálculos dependerán de la porosidad y permeabilidad del suelo, por lo que el ensayo puede variar en duración que va de una a dos horas (Valdés y Cox, 2006).

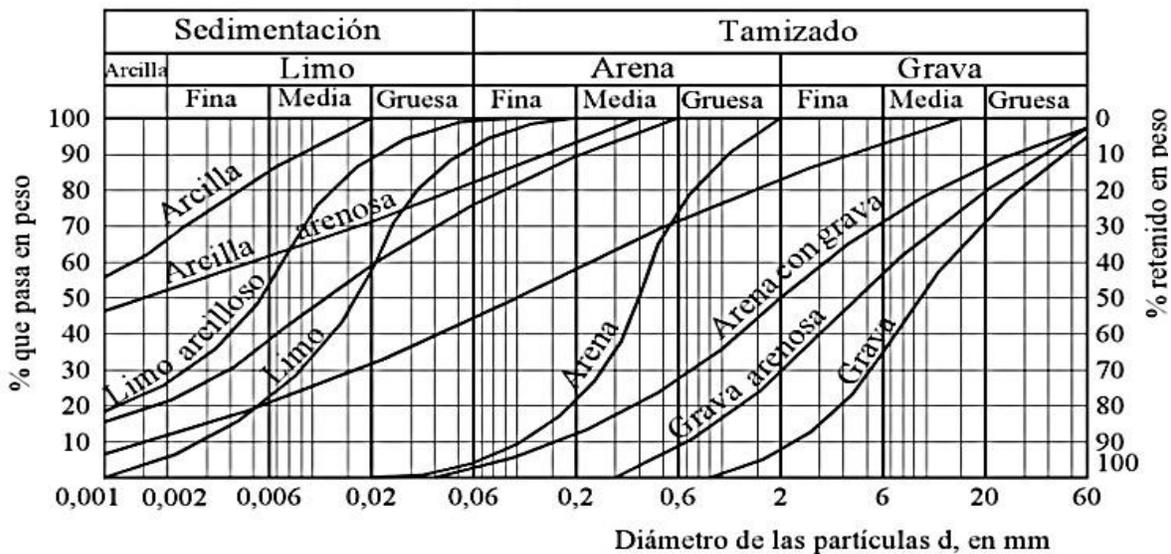
Figura 1.5. Ejemplos de curvas granulométricas mediante sedimentación y tamizado (Fuente: ASTM, 1991 adaptado por Caballero, 2001).

Los resultados de ambas pruebas se llevan a una gráfica llamada curva granulométrica (Figura 1.5) sobre la cual se representa en el eje de las abscisas las dimensiones de las luces del tamiz según una escala logarítmica, y en las ordenadas los porcentajes del suelo que pasan por dicho tamiz (Editores Técnicos y Asociados, 1975).

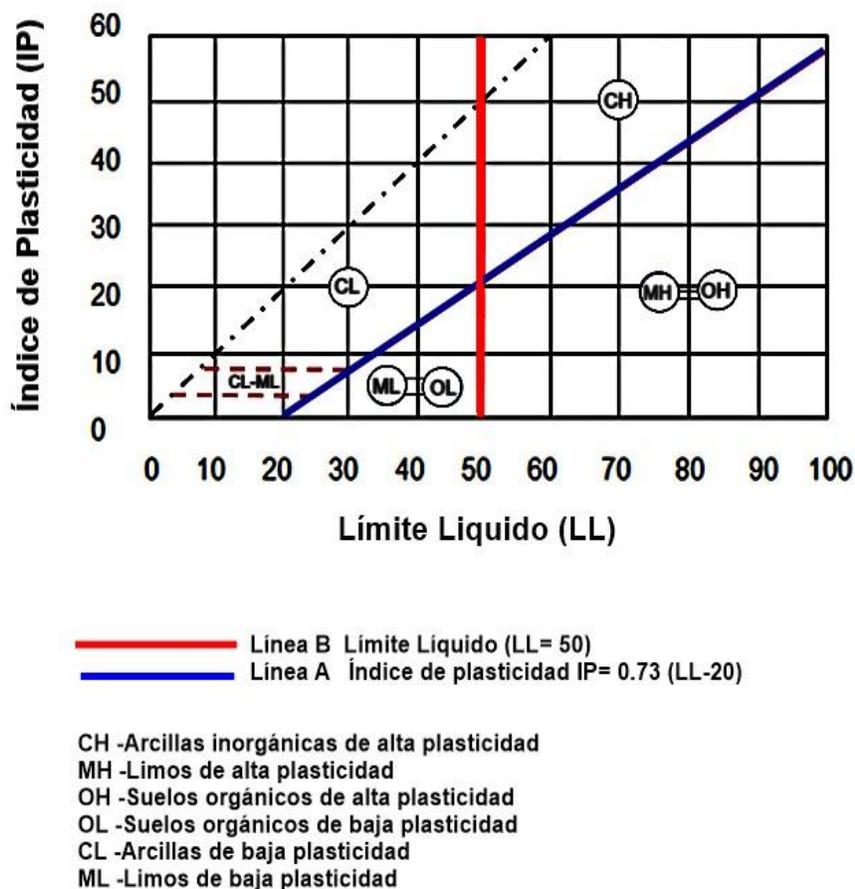
Figura 1.8. Gráfica de plasticidad de Casagrande (Fuente: Terzaghi, *et al.*, 1996; Bañón y Beviá, 2000; Clasificación SUCS).

Casagrande desarrolló un diagrama para registrar los resultados obtenidos en donde se clasifica al suelo analizado, relacionando el límite líquido (LL) con el índice de plasticidad (IP) (Caballero, 2001). En este diagrama, conocido actualmente como la “Carta de Casagrande”, destacan dos líneas principales que actúan a modo de límites, la línea A separa a los limos de las arcillas, mientras que la línea B separa a los suelos de alta y baja plasticidad (Figura 1.8).

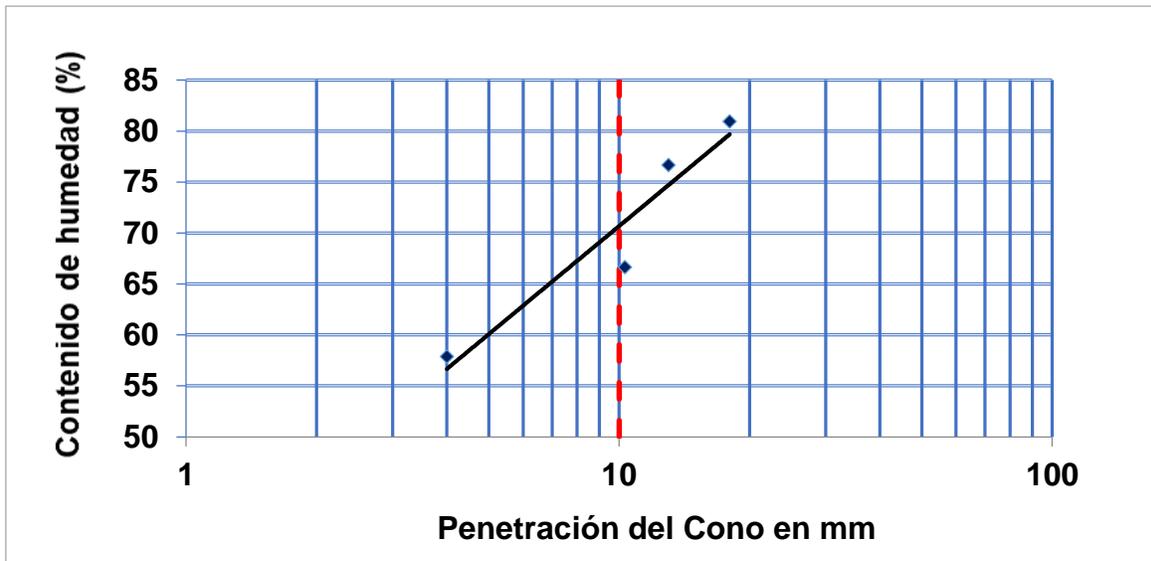
Figura 1.10. Ejemplo de diagrama para el registro de los resultados del cono de caída (Fuente: adaptado de Smith y Mullins (1991); Osorio, 2010b).

Se realiza este procedimiento varias veces con diferente contenido de agua en la mezcla, finalmente los resultados del límite líquido, se gráficán para obtener una línea horizontal que indica los resultados (Figura 1.10).

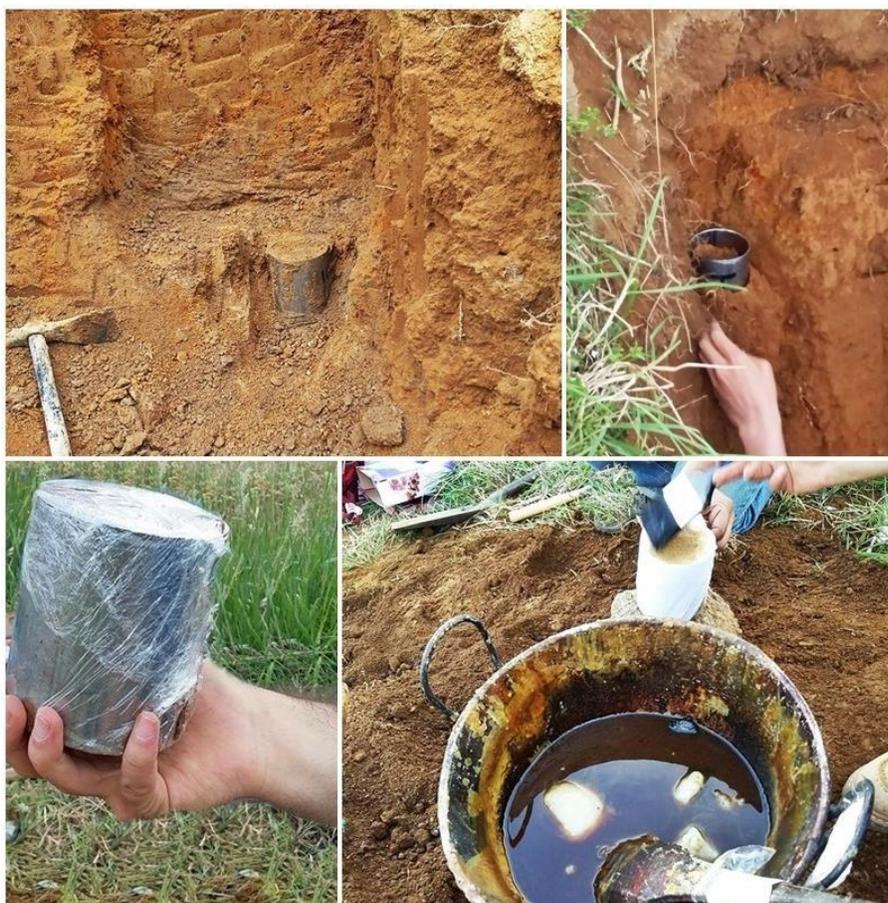
Figura 2.2. Obtención de muestras inalteradas para el ensayo triaxial.

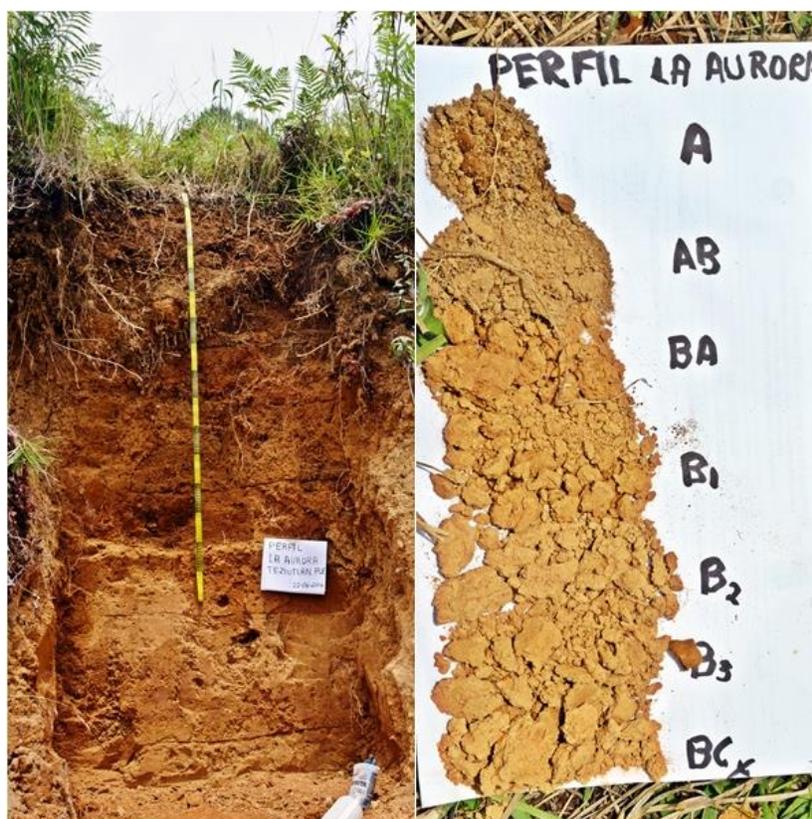
Figura 2.3. Perfil de suelo utilizado para el muestreo y sus horizontes (Fotografías proporcionadas por M. Ramírez Beltrán).

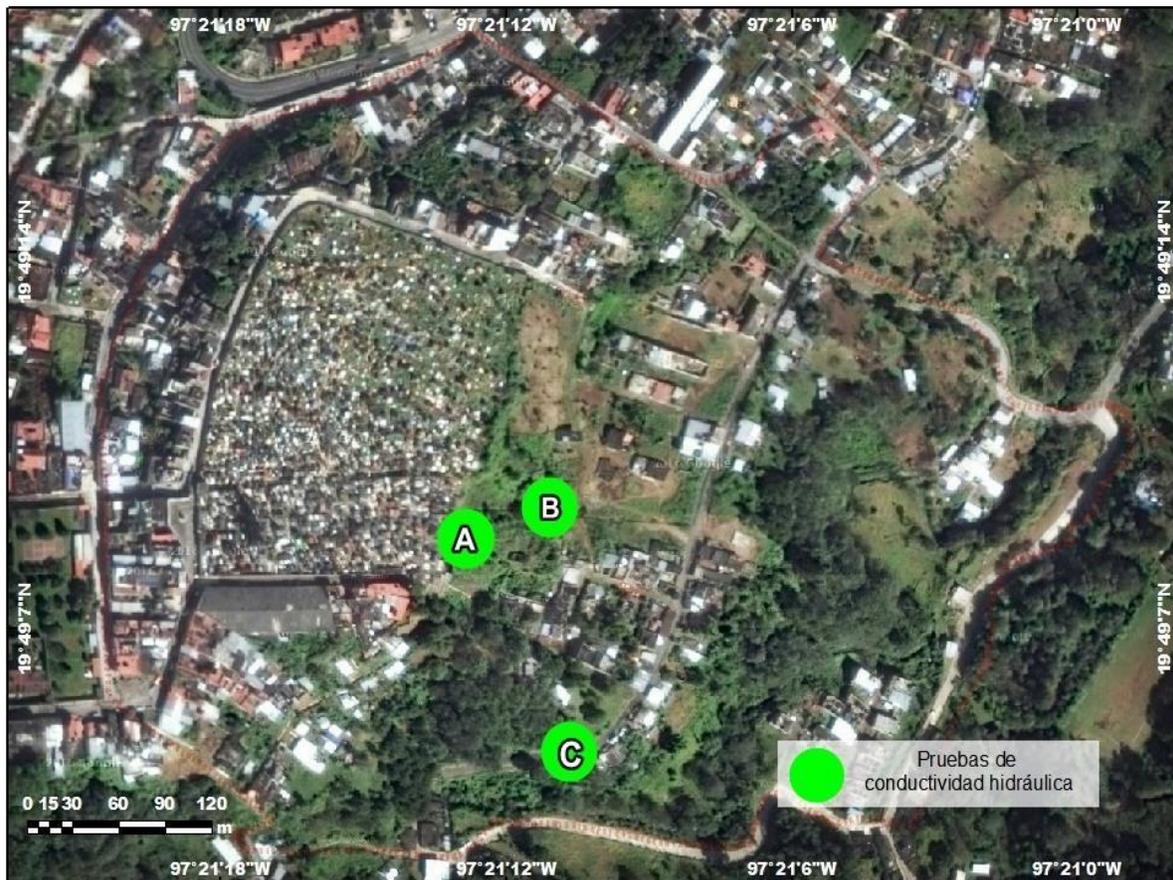
Figura 2.4. Sitios en donde se realizaron las pruebas de conductividad hidráulica.

Se realizaron tres pruebas *in situ* de conductividad hidráulica en los puntos A, B y C (Figura 2.4) con el permeámetro de Guelph.

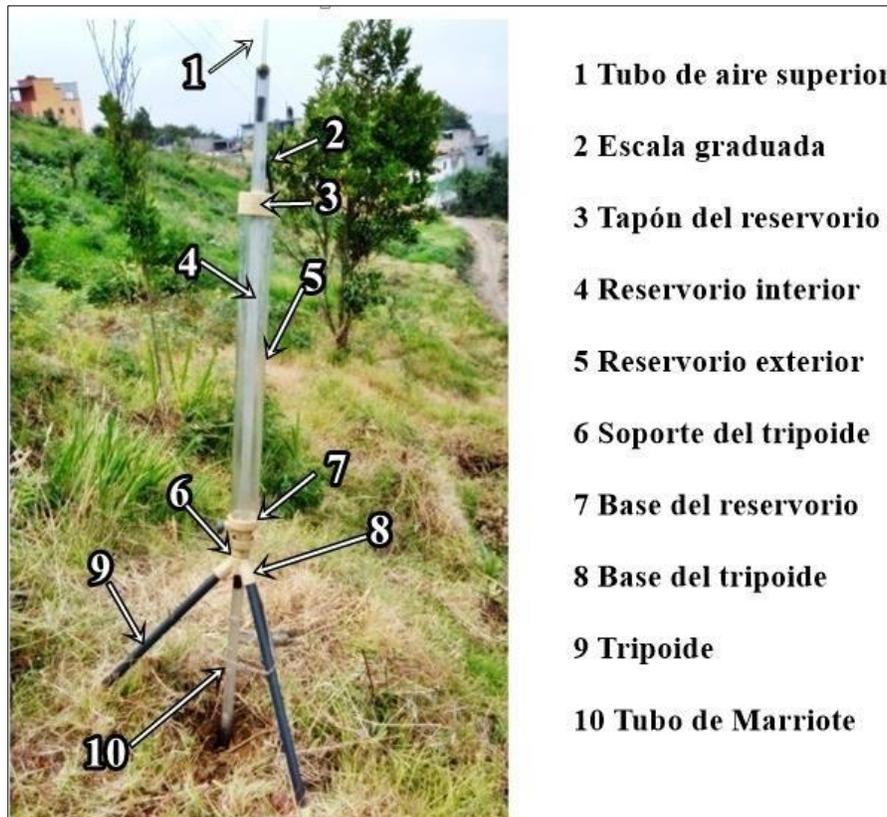
Figura 2.5. Permeámetro de Guelph utilizado (Fotografía proporcionada por R.Garnica).

- 1.- Equipo: Permeámetro de Guelph  
Marca: Royal Eijkelkamp Company  
Modelo: 2800 (Figura 2.5)
- 2.- Agua
- 3.- Barrena
- 4.- Formato de registro

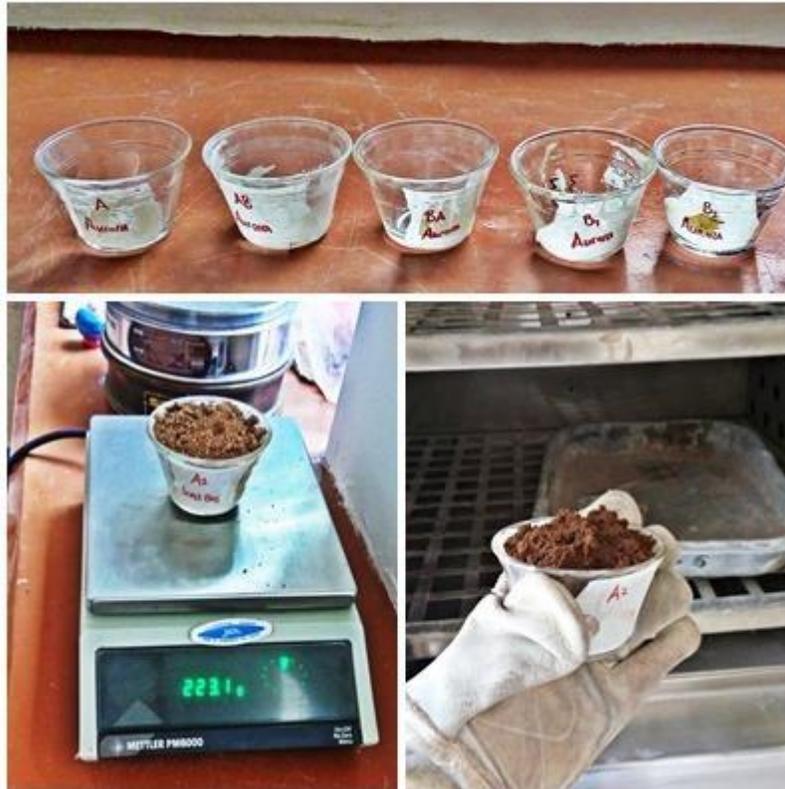
Figura 2.8. Procedimiento para calcular el contenido de humedad.

$$W\% = MW / MS (100) = m_1 - m_2 / m_2 - m_c (100)$$

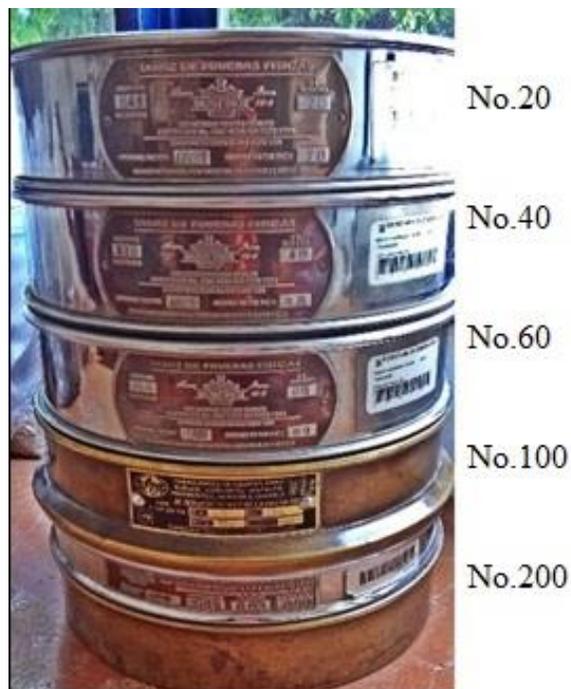
Figura 2.9. Orden de los tamices para la prueba de granulometría por mallas.

1.- Con el cepillo se limpian los tamices para que no queden residuos en los orificios de las mallas e intervengan con el porcentaje del peso retenido en la malla. Posteriormente se ordenan los tamices de menor a mayor tamaño de abertura (No. 20 al No.100) (Figura 2.9).

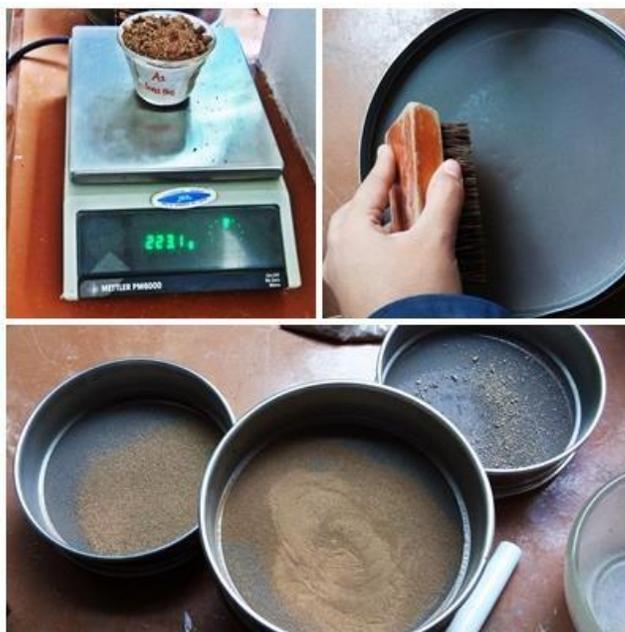
Figura 2.11. Procedimiento de la prueba de granulometría por mallas.

3.- Una vez que el suelo se pesó, se vacían los 100 gramos de suelo en los tamices y se dispersan con ayuda de la brocha para que descendan hasta el último nivel (si hay grumos de material granular fino durante este proceso, se disgregan con el mortero hasta que quede uniforme el suelo con el fin de no confundirlos con gravas y altere la curva granulométrica).

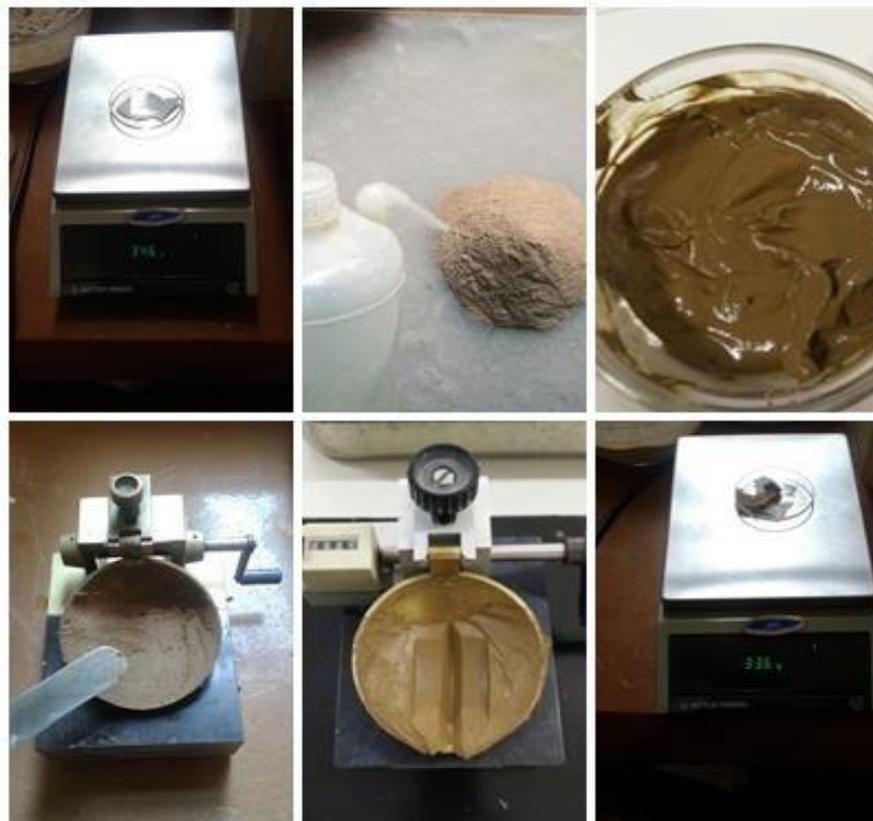
Figura 2.12. Procedimiento para la determinación de los límites de Atterberg con la Copa de Casagrande.

3.- Cuando la mezcla del suelo tiene una consistencia uniforme, se coloca un poco en la copa de Casagrande y con la espátula ranudadora se marca una línea a la mitad en dirección de arriba hacia abajo (Figura 2.12).

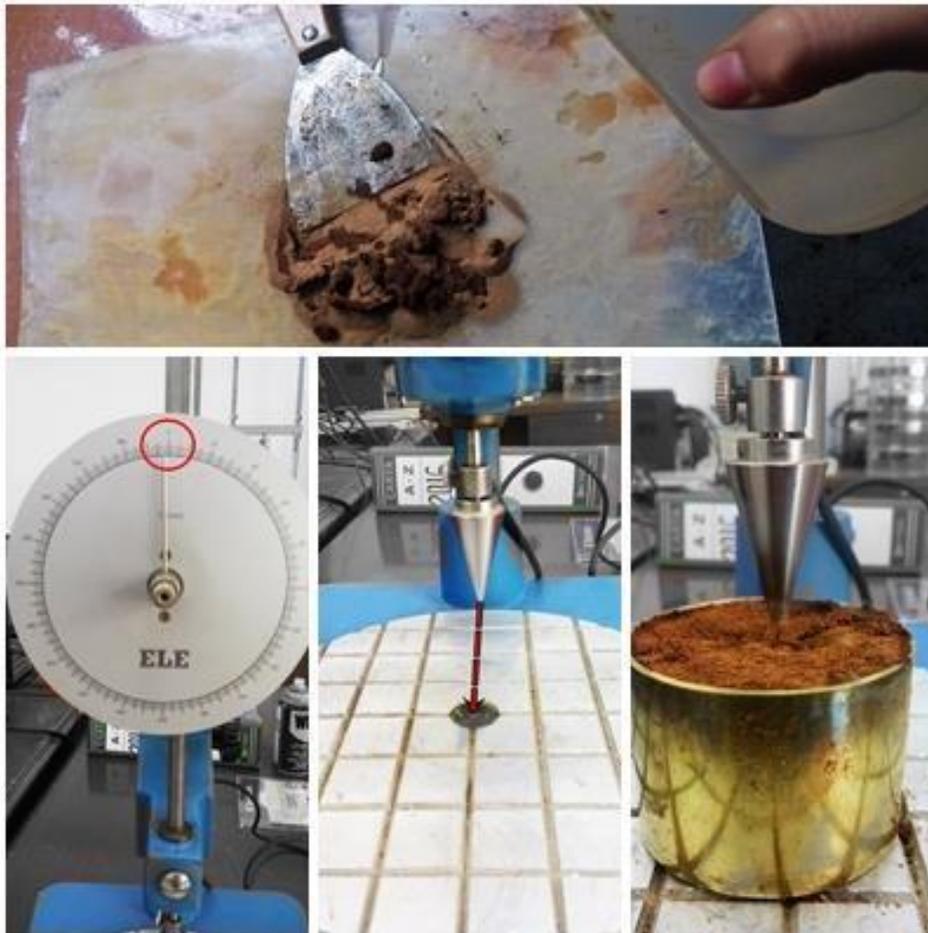
Figura 2.14. Procedimiento para la determinación de los límites de Atterberg con el Cono de Caída.

- 1.- Con el plumón indeleble se anota en cada contenedor la clave de la muestra a ensayar, se pesa y posteriormente se anota en el formato de registro.
- 2.- Se realiza una mezcla con suelo y agua como en el procedimiento con la Copa de Casagrande o bien se puede utilizar la que se manipuló en el ensayo anterior.
- 3.- Una vez que la mezcla alcanzó una consistencia óptima, se vacía un poco en el contenedor del cono de caída, de tal manera que no queden espacios con aire en su interior y que la mezcla quede al límite de su superficie (Figura 2.14).
- 4.- Se verifica que el medidor este en 0, se coloca el contenedor con el suelo de bajo del cono, de tal forma que éste se encuentre en el centro de la muestra.

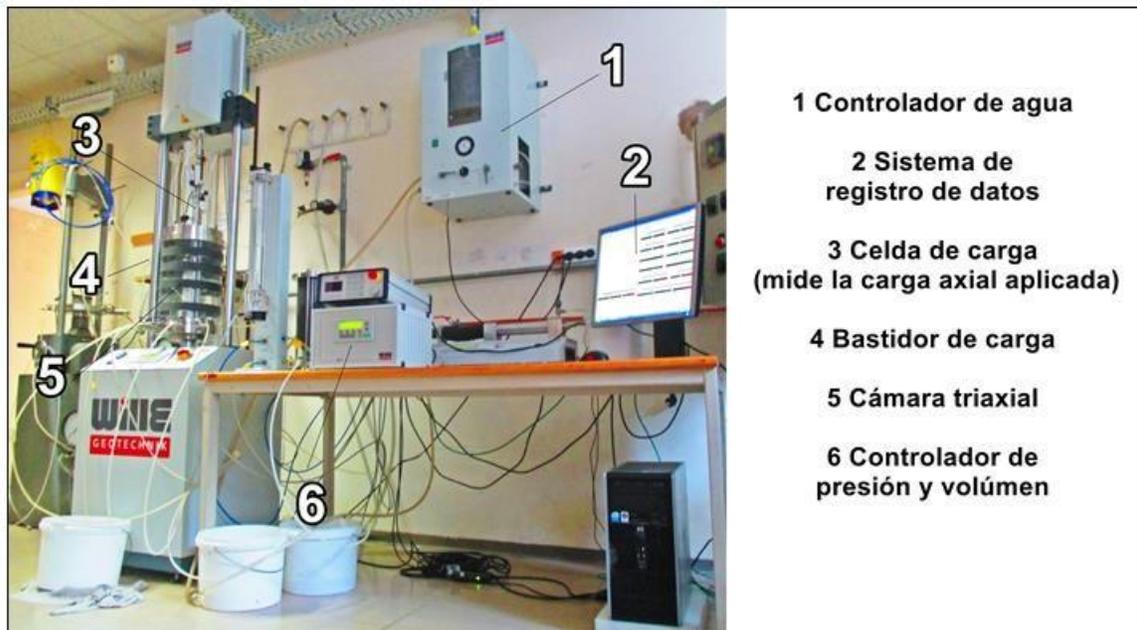
Figura 2.17. Cámara triaxial utilizada.

1. - Cámara triaxial
- 2.- Discos porosos
- 3.- Membrana de látex
- 4.- Muestra cilíndrica de suelo
- 5.- Agua

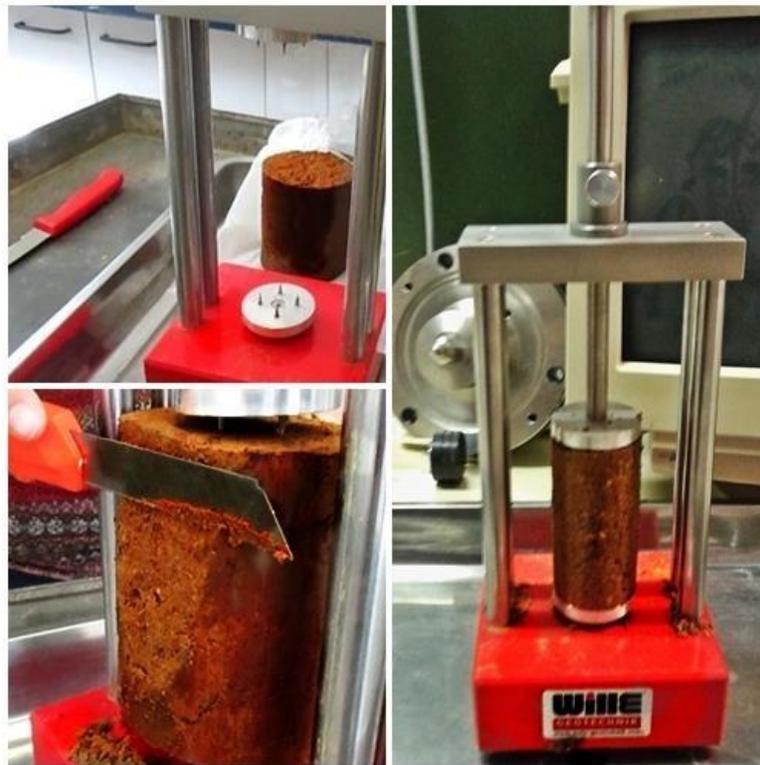
Figura 2.18. Preparación de la muestra de suelo para la cámara triaxial.

Para las muestras realizadas, la base de la cámara triaxial fue de 6 cm. Dado que las muestras recolectadas median 8.8 cm de diámetro, estas fueron moldeadas con el fin de alcanzar la medida correcta de la base. Para llevar a cabo este procedimiento se coloca la muestra sobre un molde de metal, se toma siempre de los extremos y con un cuchillo afilado se rebaja el volumen en sentido de arriba hacia abajo; hay que tener cautela al momento de realizar estos cortes para no perturbar la muestra (Figura 2.18).

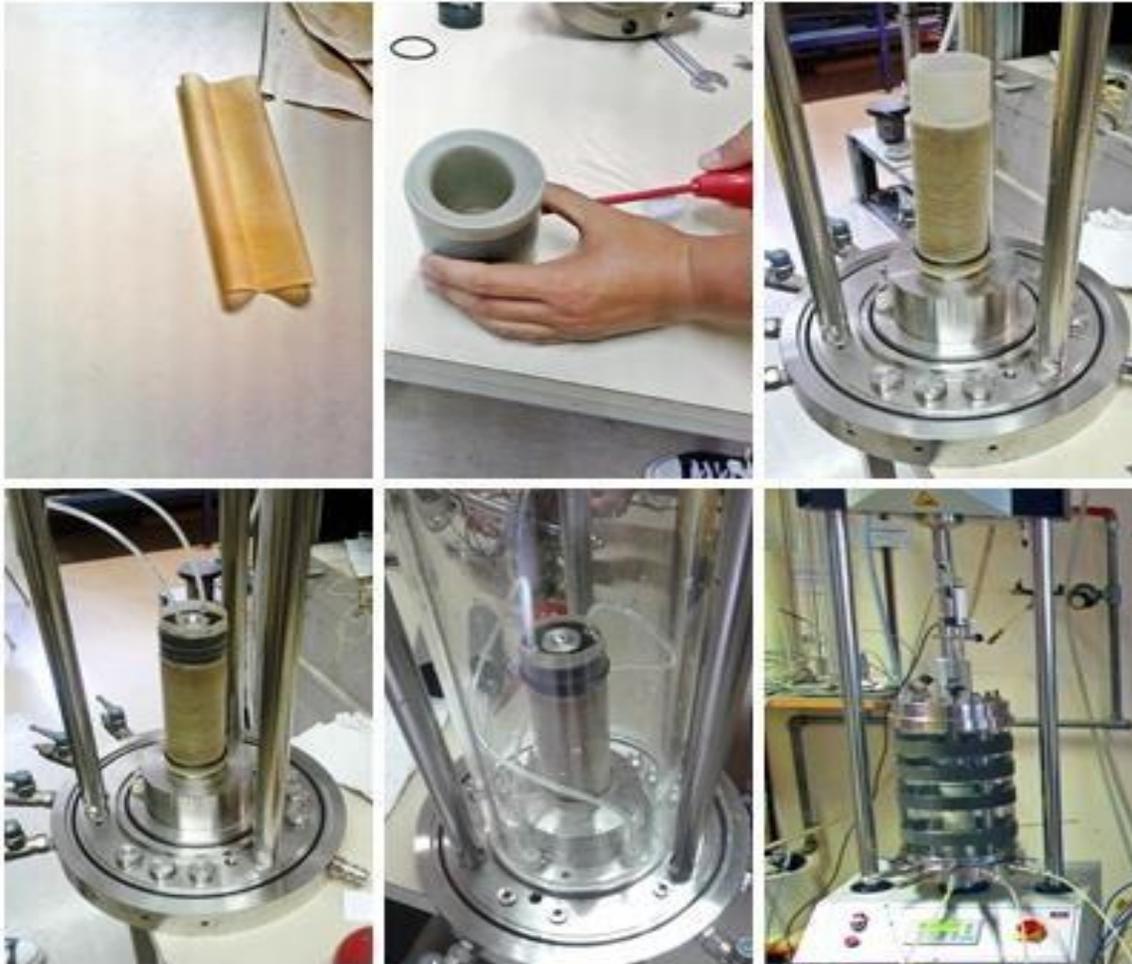
Figura 2.20. Colocación de la muestra en la cámara interior e instalación de la cámara triaxial.

Después del establecimiento de la muestra en la base de la cámara triaxial, se comienza a instalar la cámara interior y exterior, posteriormente se conectan los moduladores de presión y volumen mediante tubos a la cámara triaxial (Figura 2.20).

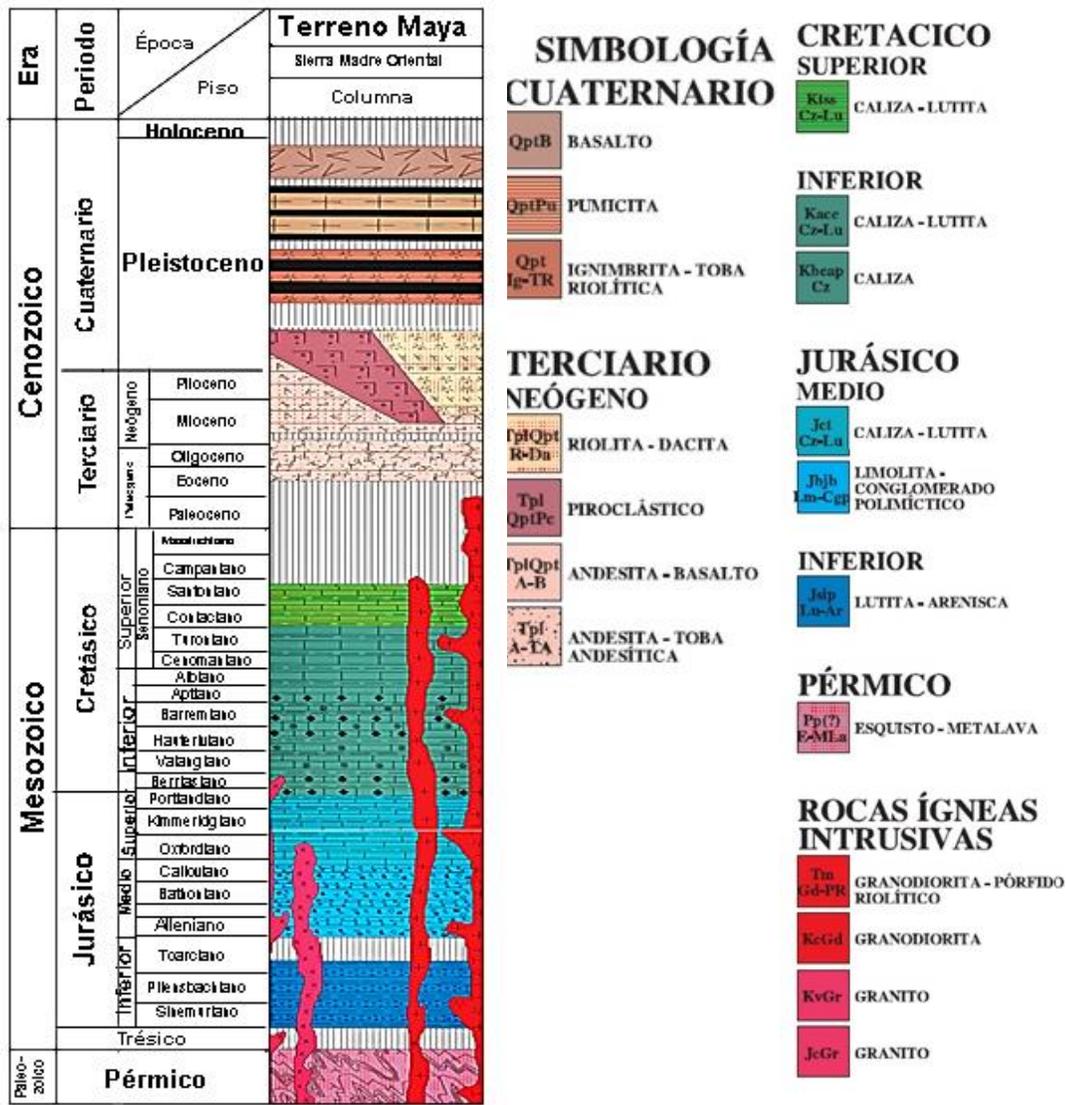
Figura 3.4. Columna estratigráfica de Teziutlán (Fuente: SGM, 2011).

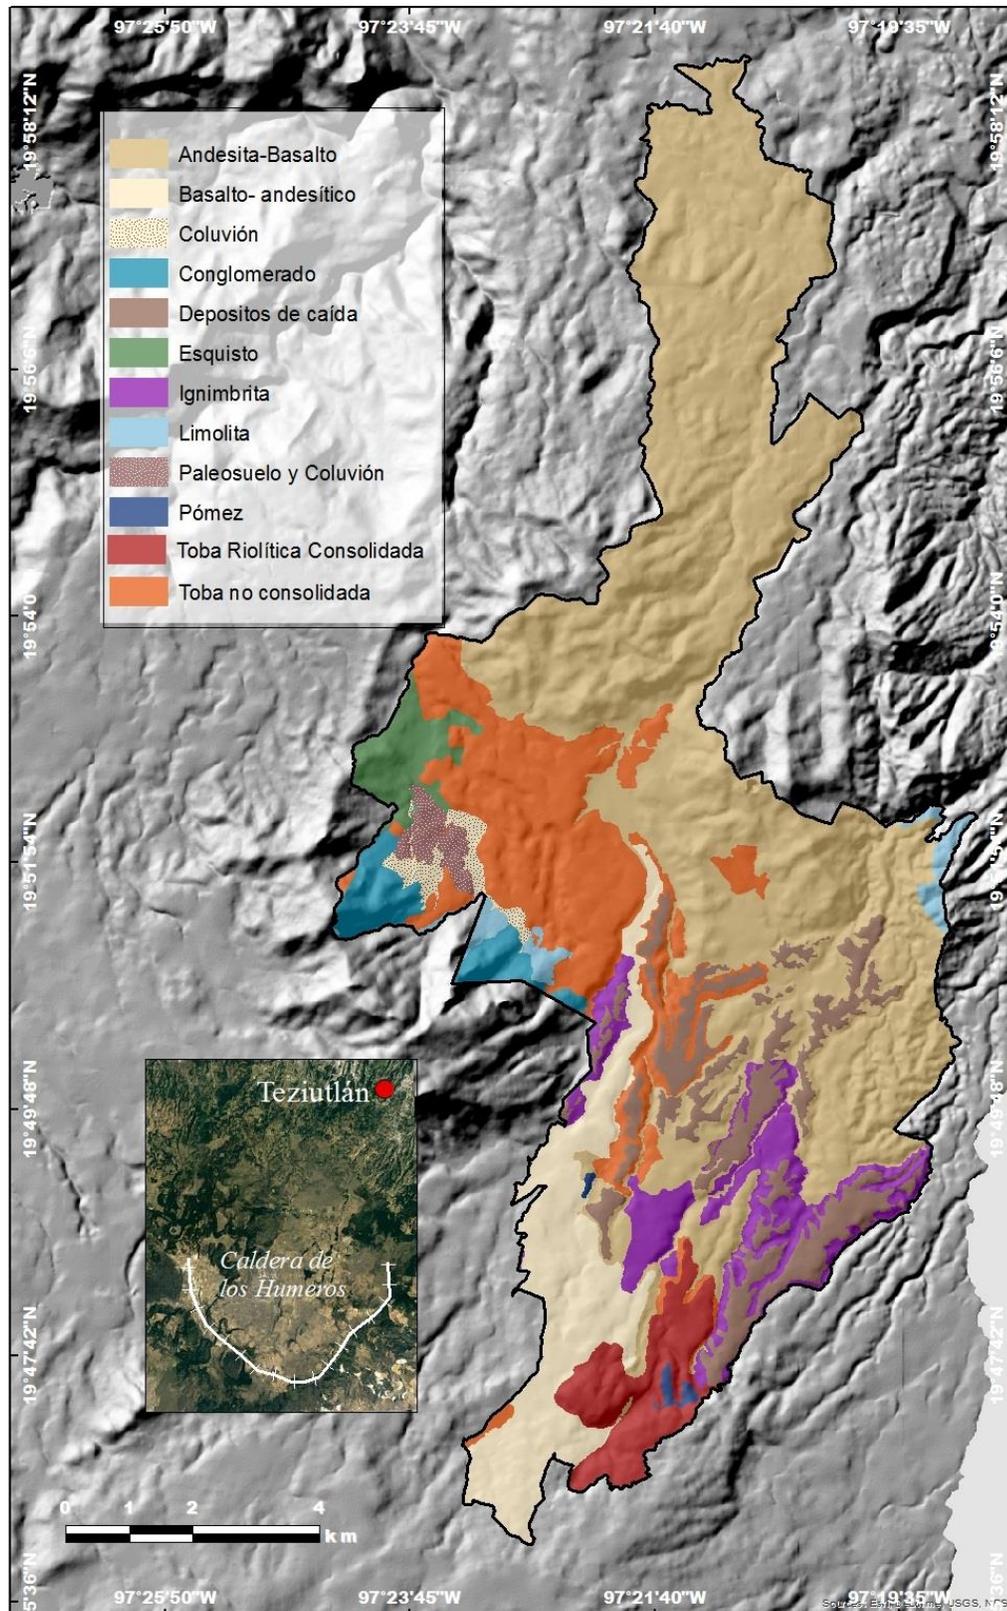
Figura 3.5. Unidades geológicas de Teziutlán (Fuente: Adaptado de SGM, 2011).

En el relieve de la Sierra Norte de Puebla, que está constituido por capas sedimentarias deformadas se pueden apreciar horizontes de calizas compactas intercaladas con esquistos, que forman flancos de pliegues que buzanan a favor de la pendiente; esto permite la infiltración de agua y su constante acumulación en los estratos constituidos por esquistos con un alto contenido de arcilla (Capra *et al.*, 2006).

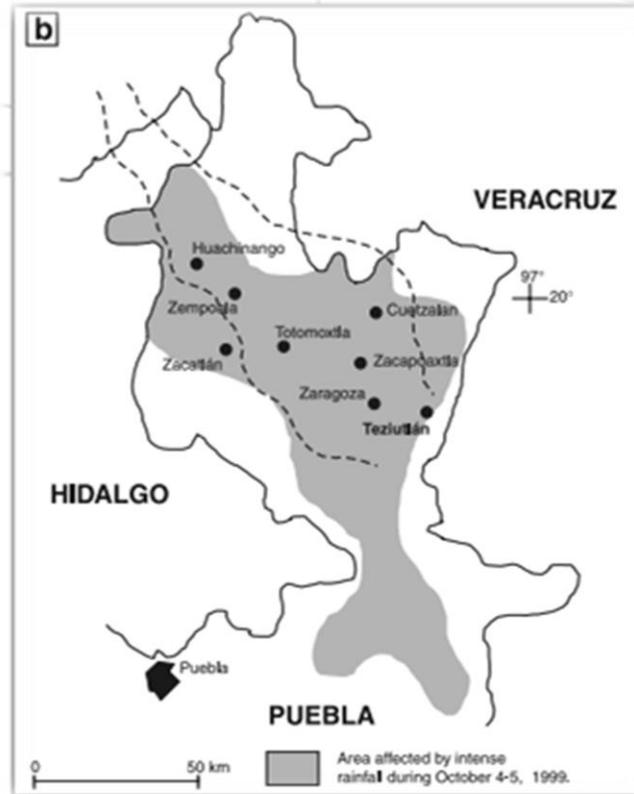
En el municipio de Teziutlán ocurrieron precipitaciones extraordinarias (Figura 3.13) durante los días 4 (300 mm) y 5 de octubre (360 mm) equivalentes al 110% y al 135% de la media mensual resultantes de la depresión tropical No.11 del Golfo de México (Alcántara-Ayala, 2004).

Figura 3.13. Principales áreas afectadas por la lluvia intensa durante Octubre 4-5, 1999 (Fuente: Capra *et al.*, 2003).

De acuerdo con Alcántara-Ayala (2004), la precipitación acumulada de 4 días en Teziutlán, sumó 743 mm, comparado con la media anual de 1593 mm, es decir, llovió el 50% de lo que normalmente llueve en un año. Esta cantidad fue el equivalente a la mitad del valor de precipitación media anual para dicho municipio y el 245% en relación con la media mensual del mes de octubre. En términos de precipitación acumulada, medida que toma en cuenta los 15 días que precedieron a este evento meteorológico. En Teziutlán hubo una precipitación de 1,041 mm de agua, valor que representó 60 % más del valor de precipitación media anual (Alcántara-Ayala, 2004), esta fue muy superior a la registrada en 1955 (Figura 3.14), la cual alcanzó niveles que corresponden al 40 % de la media anual. Esta comparación muestra que las lluvias de octubre de 1999 alcanzaron niveles extraordinarios en un periodo de días muy corto, por lo que se consideran niveles históricos de precipitación (Flores y Alcántara-Ayala, 2002).

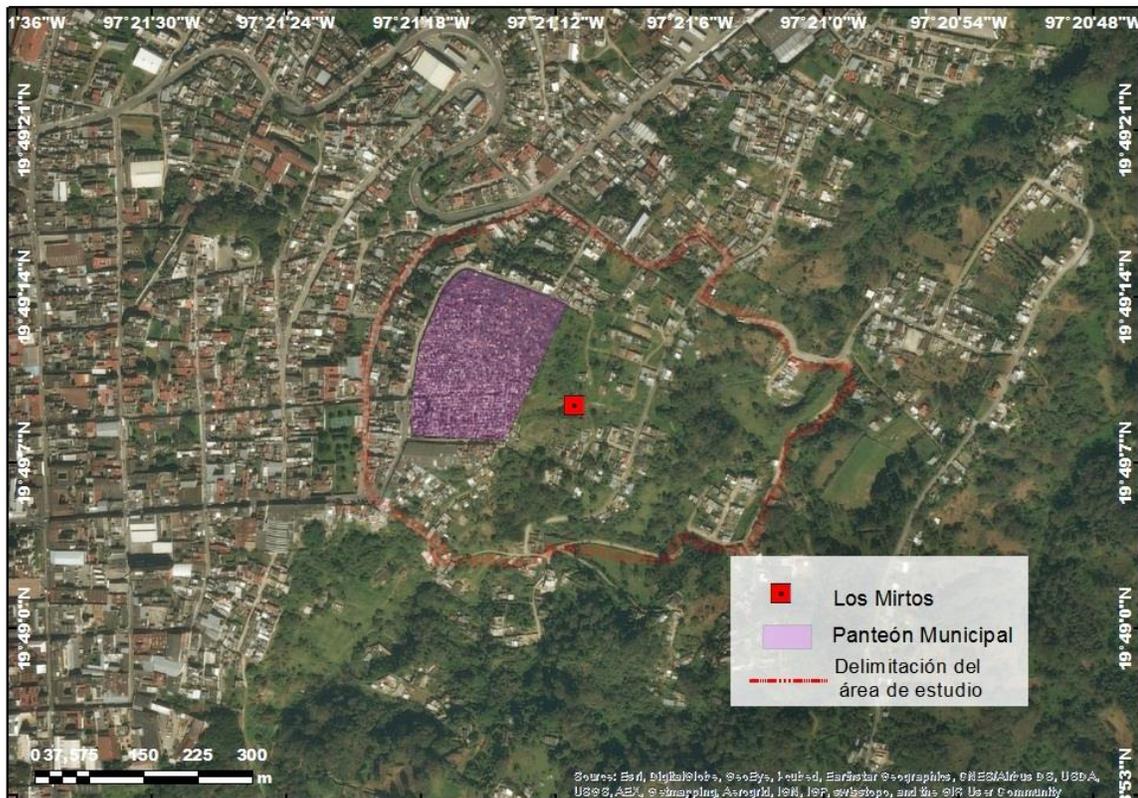
Figura 4.3. Delimitación del área de estudio.

El área de estudio se localiza al noreste de la ciudad de Teziutlán, la cual comprende la colonia La Aurora, el fraccionamiento Los Mirtos y el Panteón Municipal, zona en donde ocurrió el desastre el 5 de octubre de 1999.

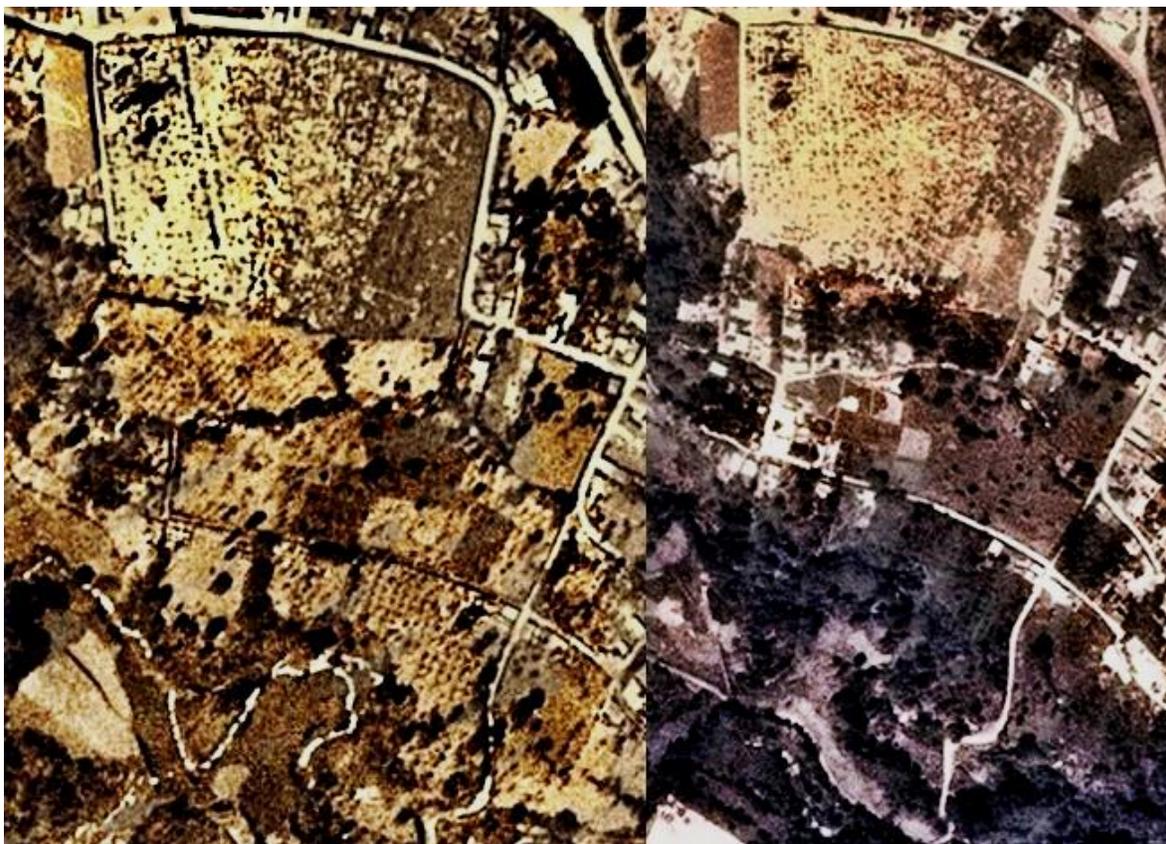
manzanos, perales, durazneros y aguacatales, mientras que en los alrededores existían únicamente diez casas (comunicación personal, junio de 2016). En el año 1990, el uso del suelo fue cambiando considerablemente con la llegada de más personas a la colonia. El propietario del terreno, el señor Roberto Ruiz, empezó a lotificar con fines inmobiliarios, creando una nueva zona habitacional con 45 casas sobre la ladera, la cual tenía el nombre de “Fraccionamiento Los Mirtos” (M. Rodríguez, comunicación personal, junio de 2016), en donde habitaban principalmente personas dedicadas a la industria textil maquiladora (García, 2000).

Figura 4.4. La Aurora 1978 y 1991 (Fotografías aéreas proporcionadas por el INEGI, 1978 y 1991).

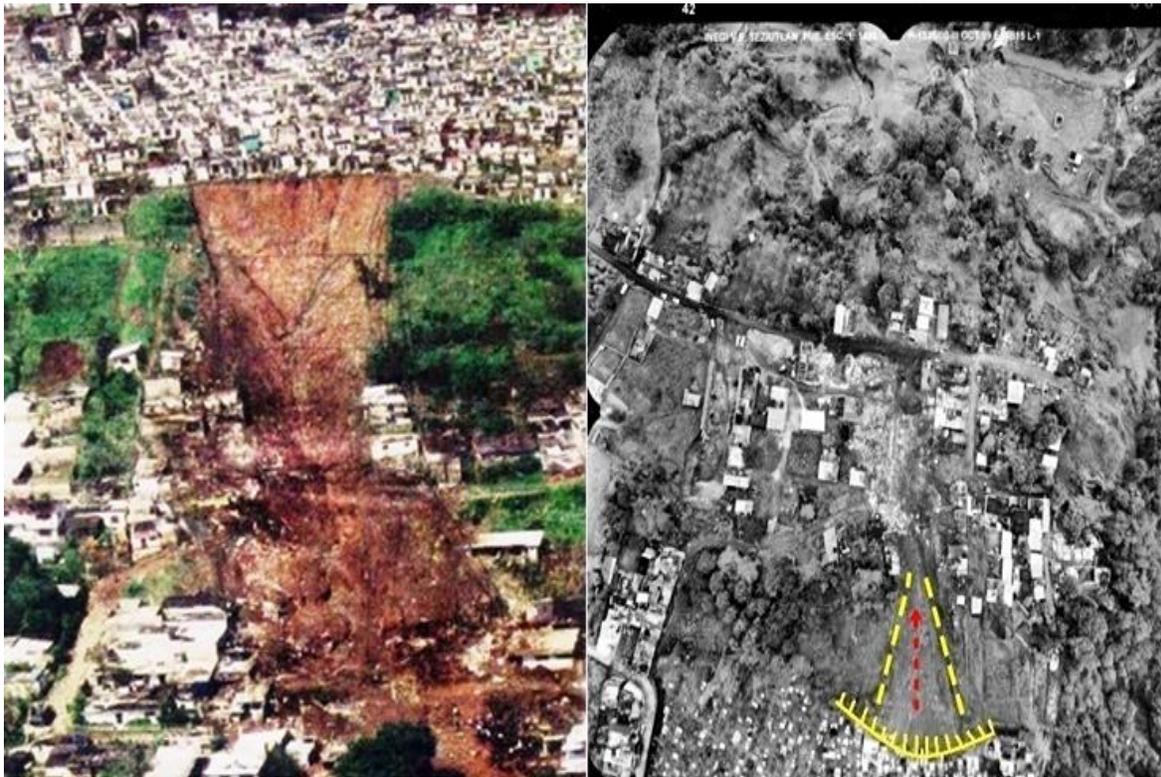
Figura 4.5. El deslizamiento de La Aurora (Fuente: CENAPRED, 2008; INEGI Fotografía aérea Octubre 1999).

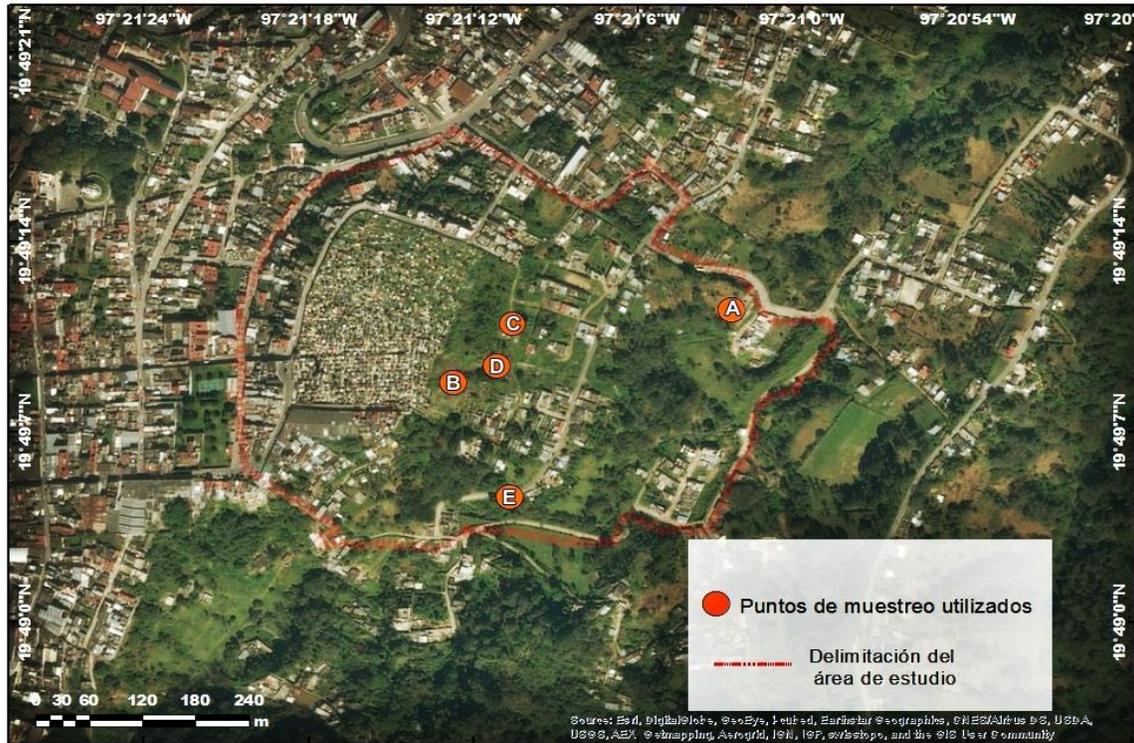
Figura 5.1. Puntos de muestreo utilizados.

En los siguientes apartados se muestran los resultados obtenidos de los ensayos realizados *in situ* y en laboratorio para la caracterización de los materiales de la ladera ubicada en la sección posterior al panteón de la colonia La Aurora. En la Figura 5.1, se pueden apreciar los puntos de muestreo utilizados (A, B, C, D y E) para la realización de éstas pruebas.

Esta prueba se llevó a cabo en los puntos B, D y E de la zona de estudio. De acuerdo con los datos obtenidos (Tabla 5.1), se establece que el valor máximo fue de  $7.9 \times 10^{-3}$  cm/seg en el punto D, lo cual indica que la infiltración entre los poros del suelo es mayor en este lugar y es una característica de los suelos con textura areno-limosa. Por otro lado, el valor mínimo de  $3.8 \times 10^{-4}$  se registró en el punto B, el sitio más cercano a la corona del deslizamiento, que por su valor se clasifica como un suelo areno-arcilloso, mientras que el valor del punto E fue de  $5.7 \times 10^{-4}$  con la misma textura. Correlacionando los datos con el grado de permeabilidad, para los puntos B y E es baja, mientras que la del sitio D es media.

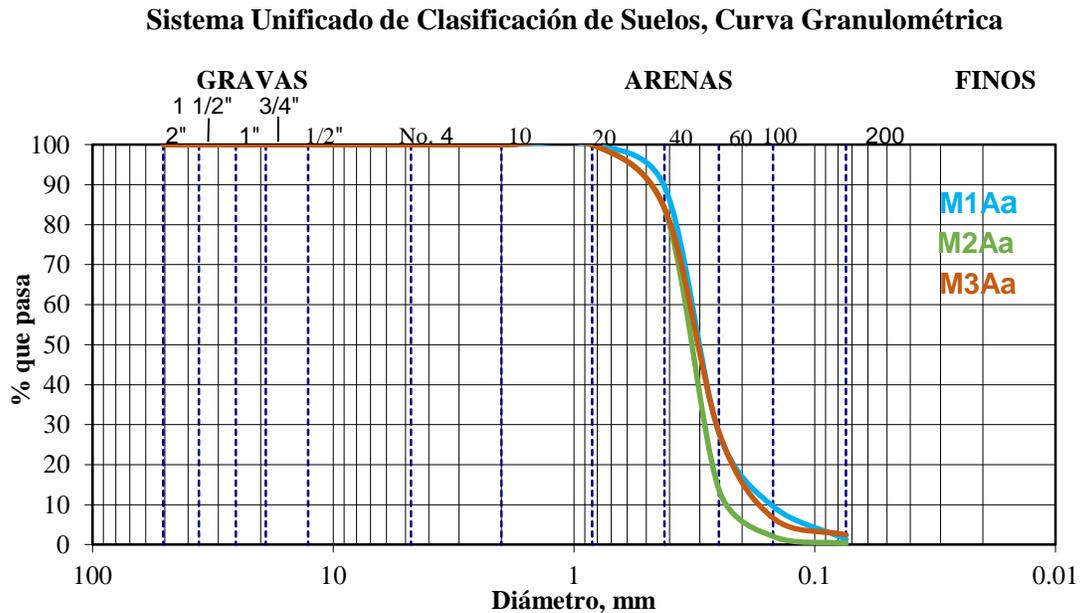
Figura 5.2. Curva granulométrica de las muestras correspondientes al punto A.
