**DIAGNÓSTICO DEL RIESGO DE DESASTRE POR DESLIZAMIENTOS:  
LA AURORA, OCTUBRE 1999, TEZIUTLÁN PUEBLA**

**T E S I S  
QUE PARA OBTENER EL TÍTULO DE:  
LICENCIADA EN GEOGRAFÍA**

**P R E S E N T A:  
NOEMI SHARON RUIZ CORTÉS**

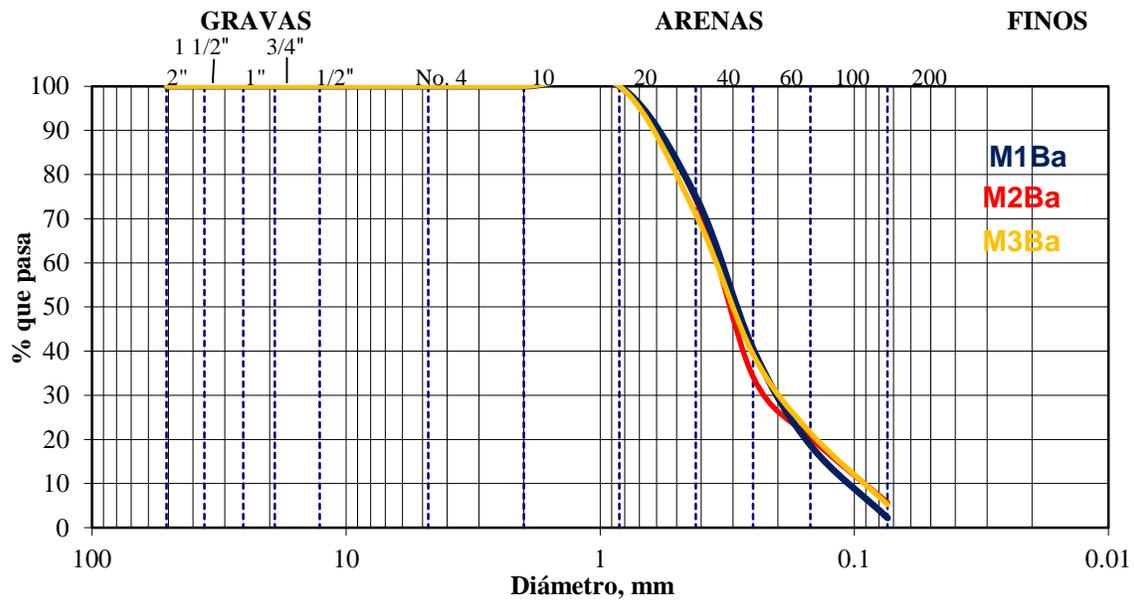
Figura 5.3. Curva granulométrica de las muestras correspondientes al punto B.

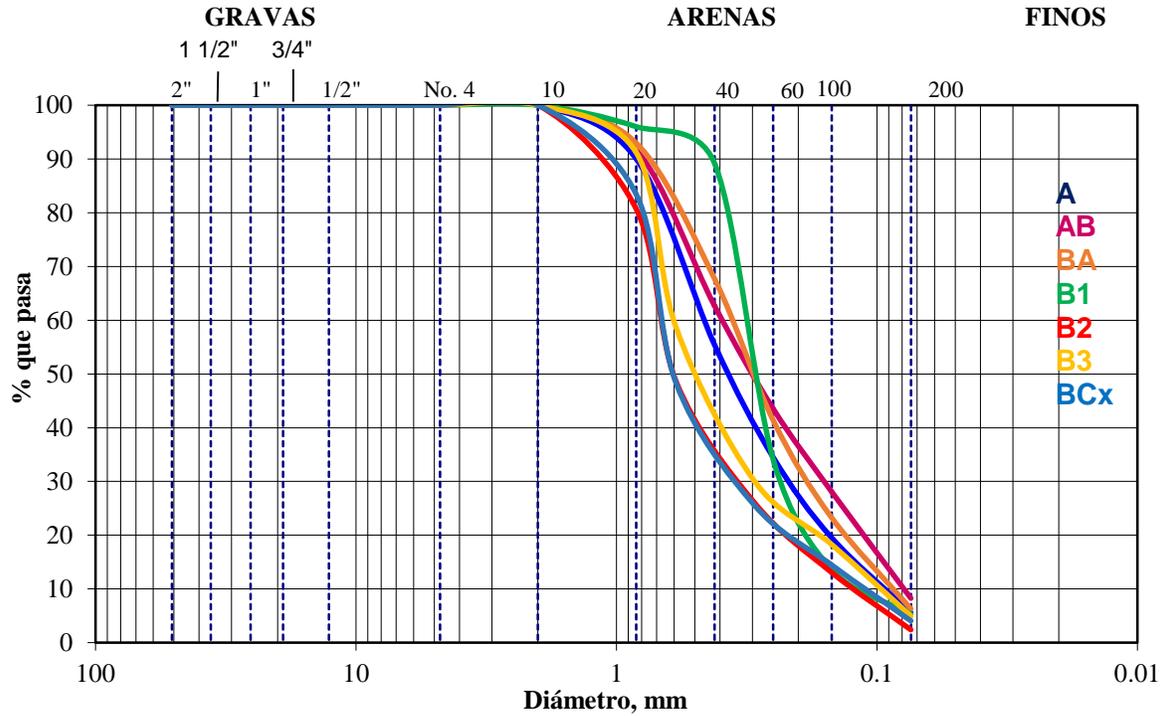
Figura 5.5. Curva granulométrica de las muestras correspondientes al punto D.

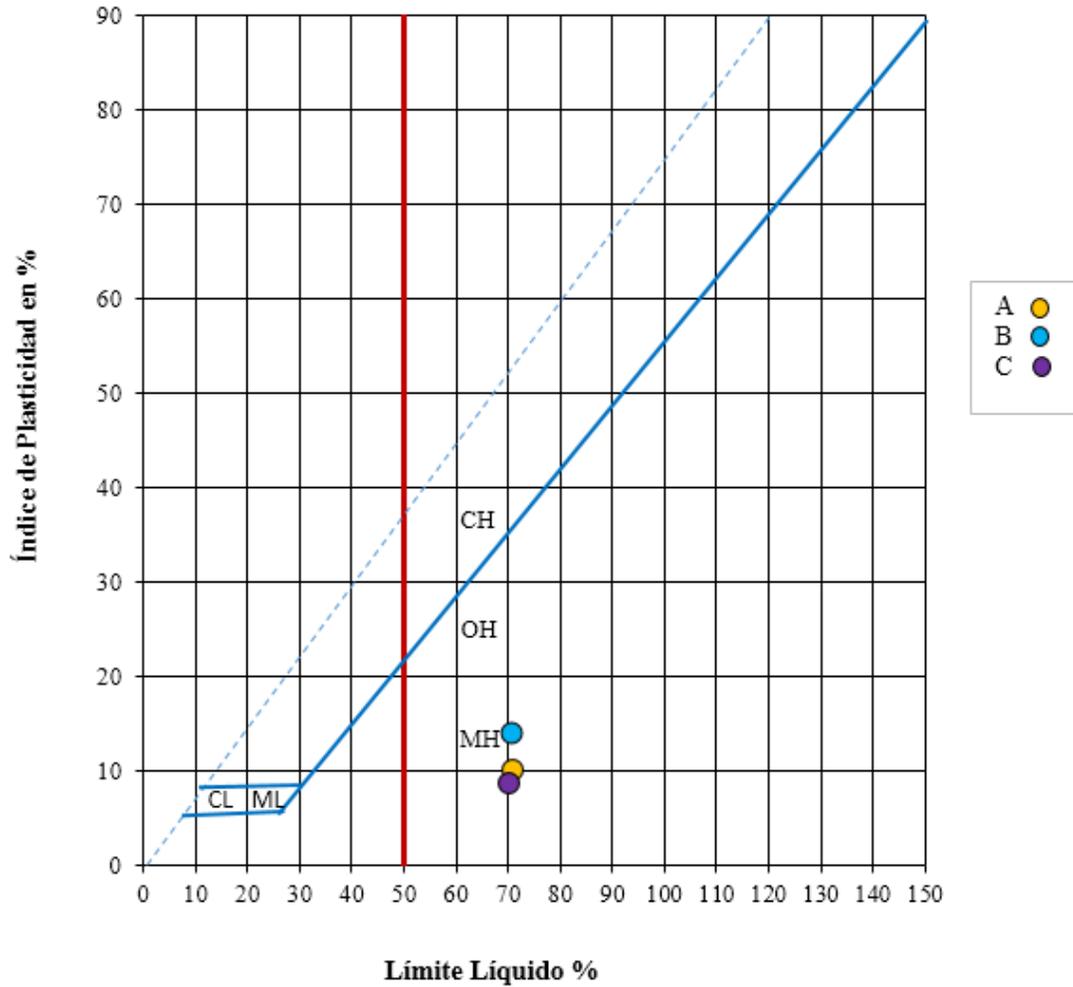
Figura 5.15. Gráfica de límites de consistencia y clasificación SUCS para los puntos A, B y C.

Como se puede apreciar destacan los suelos MH y OH (limos y arcillas de origen inorgánico), los cuales se caracterizan por un nivel de plasticidad y compresión alto que al estar expuestos a una carga mínima tienden a deformarse con facilidad. Por otro lado, de acuerdo con los datos de conductividad hidráulica, el punto con menor velocidad de infiltración, es decir, en donde se retiene más agua, se localiza cerca de la corona del deslizamiento próximo al límite con el Panteón Municipal, mientras que la zona con mayor conductividad hidráulica ( $k$ ) se encuentra en la parte media de la ladera próxima al deslizamiento.

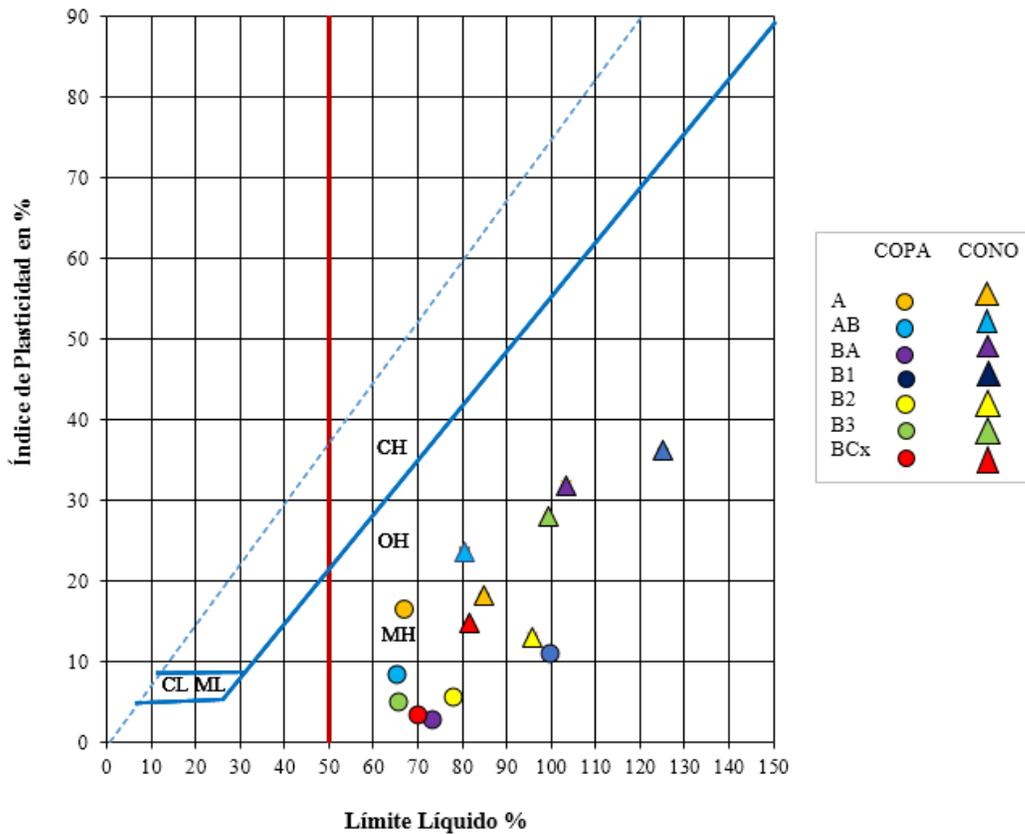
Figura 5.30. Gráfica de límites de consistencia y clasificación SUCS para el punto D, comparación de ambos métodos realizados (Copa de Casagrande y Cono de Caída).

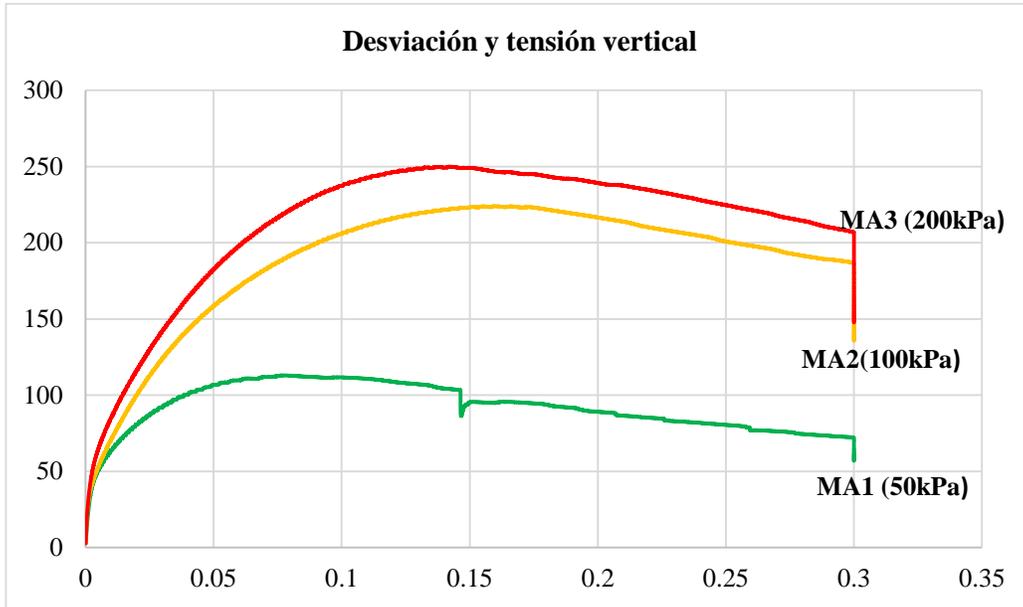
Figura 5.31. Gráfica de la relación entre la desviación y la tensión vertical de las muestras.

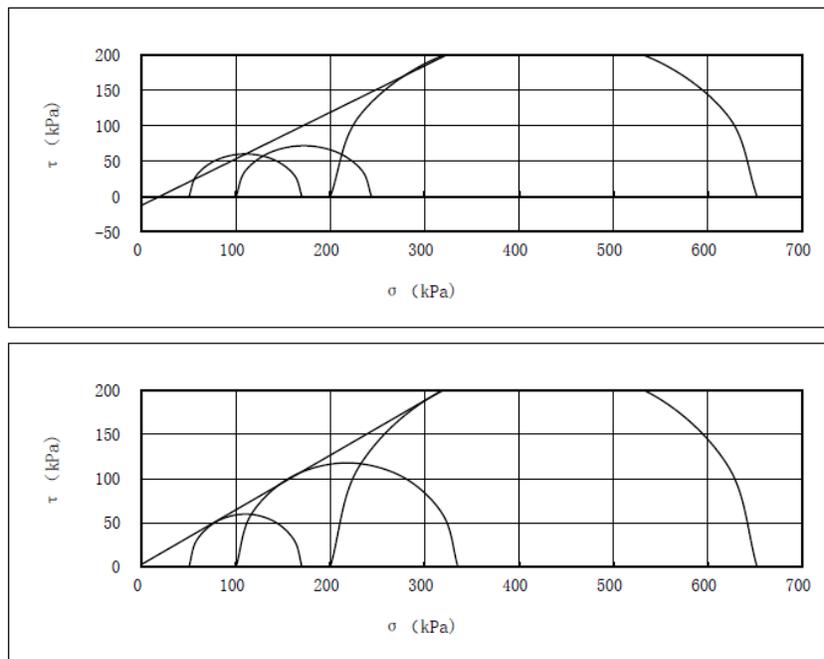
Figura 5.32. Círculos de Mohr de las muestras M1A, M2A y M3A.

En la Figura 5.32, se puede observar el comportamiento de las muestras después de ser sometidas a los estados de tensión que provocaron su ruptura de falla. A grandes rasgos se aprecian dos tipos de desplazamiento, para las muestras M1A y M2A la masa de suelo se deslizó sobre la línea de rotura, mientras que la muestra M3A generó una deformación producida por la debilidad del suelo superior al límite elástico del material, característica de materiales altamente plásticos.

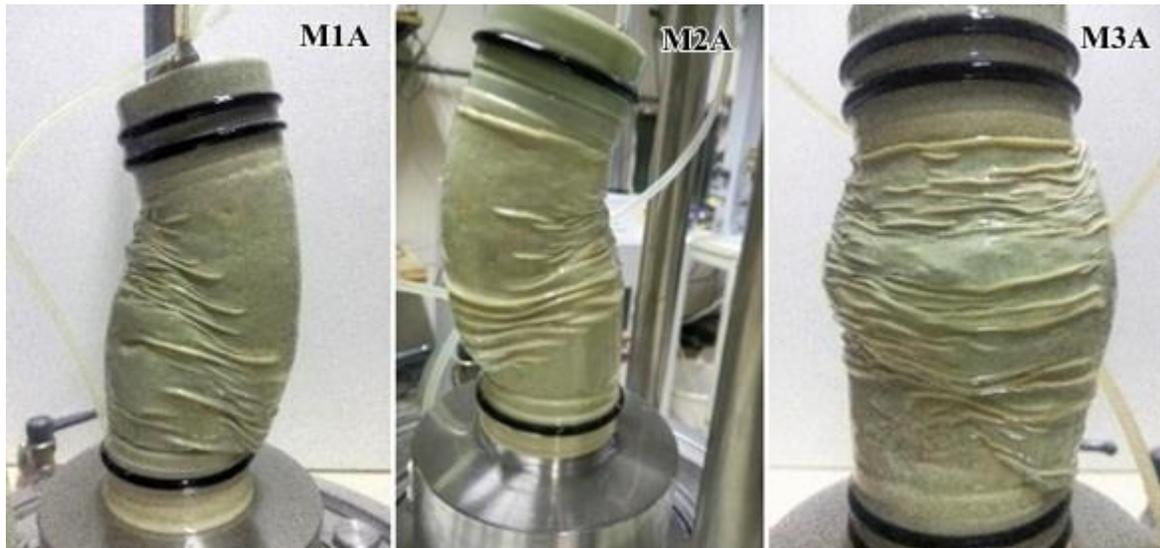
Figura 5.33. Estado de las muestras al finalizar el ensayo triaxial M1A, M2A y M3A.

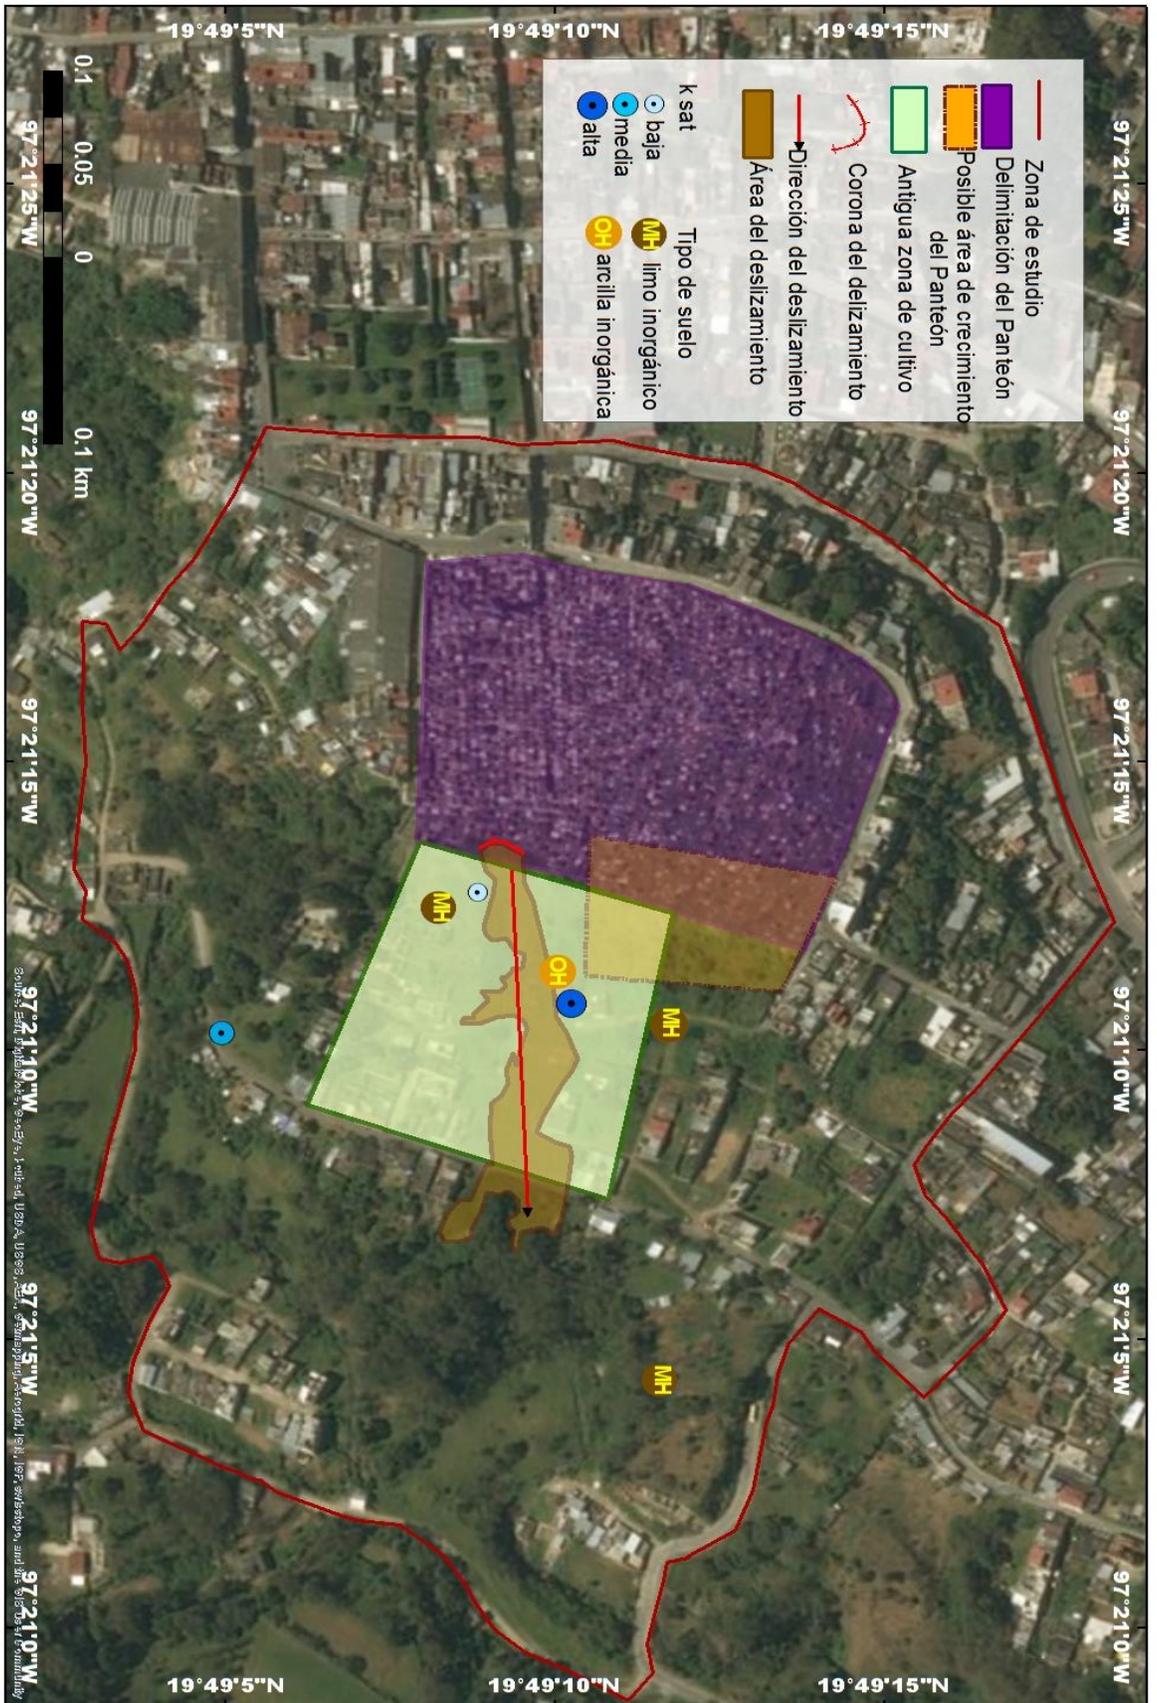
Figura 6.4. Representación de las relaciones espaciales entre la amenaza y la exposición (k sat: conductividad hidráulica).
